MEMORIAL DESCRITIVO DE REFORMA COBERTURA DA EMEF NAVEGANTES

**Cliente: Secretaria de Município da Educação – SMEd
Prefeitura Municipal do Rio Grande**

**Imóvel: Escola Municipal de Ensino Fundamental Navegantes
Rua Vasco da Gama, 301 - Navegantes**

**Responsável técnico do projeto: João Pedro Melo de Almeida
Engenheiro Civil - CREA RS235965**

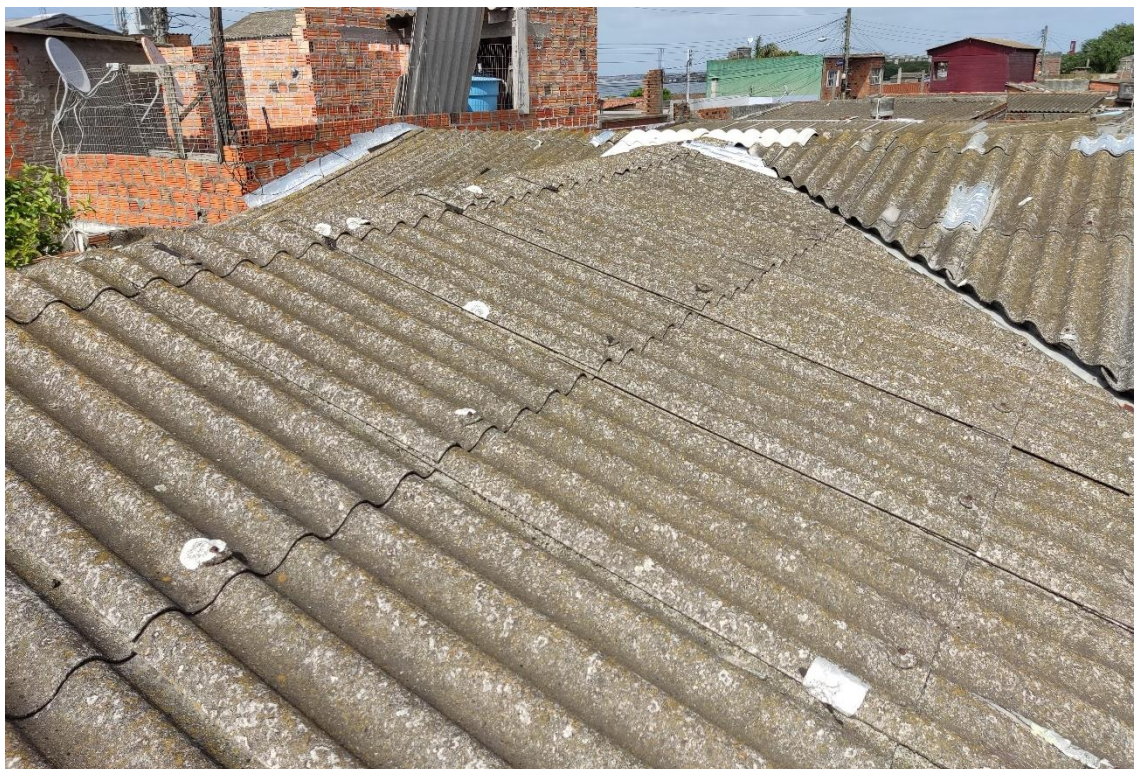
Nos outros pontos (salas de aula, laboratório de informática e na cozinha), a infiltração de água deve-se ao fato do telhado ter passado por diversos reparos feitos apenas para “tapar buracos”. Foram encontrados diversos pontos cobertos com manta asfáltica e muitas telhas quebradas.

Figura 2 – Vista parcial da cobertura

Devido à grande infiltração de água nesse setor, é necessária a substituição de toda a estrutura de sustentação do telhado (tesouras e terças), mantendo a mesma inclinação da estrutura original. Também deve ser feita uma calha nova, de no mínimo, 20 cm de altura, devidamente instalada de forma a impedir a infiltração.

Nesta área, os serviços a executar são: remoção de toda a cobertura, fabricação, tratamento e instalação de tesouras e terças novas, telhamento com telhas iguais as anteriores (fibrocimento de 6 mm) e substituição do forro de madeira por PVC, novo (na área de serviço, cozinha e sala 06. Na área de serviço, os poços de iluminação serão fechados e substituídos por iluminação artificial.

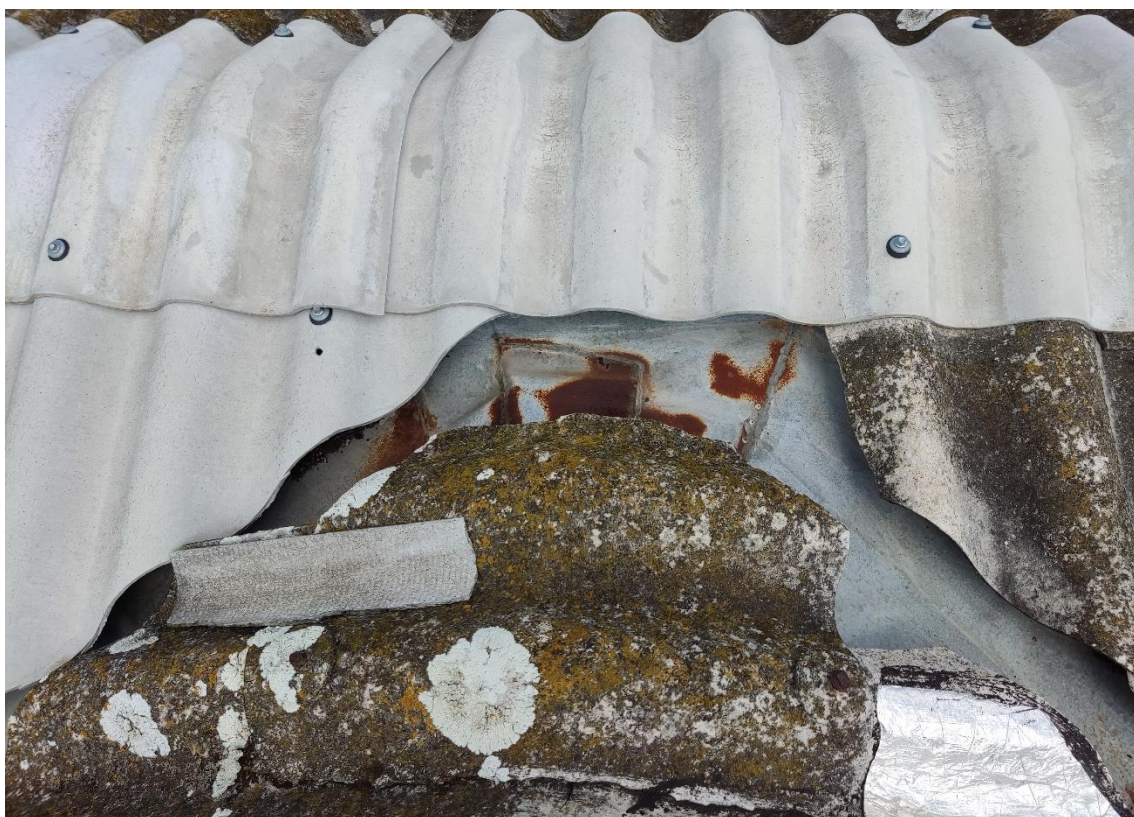
Figura 3 – Telhas completamente quebradas no encontro das águas do telhado (água furtada)

As calhas das águas furtadas bem como a do fundo da escola estão em péssimas condições, com furos em alguns pontos devido a corrosão e com diversos remendos que impedem seu correto funcionamento.

As calhas das águas furtadas devem ser galvanizadas com formato da imagem a seguir (forma em V). A fixação será feita nas terças da cobertura.

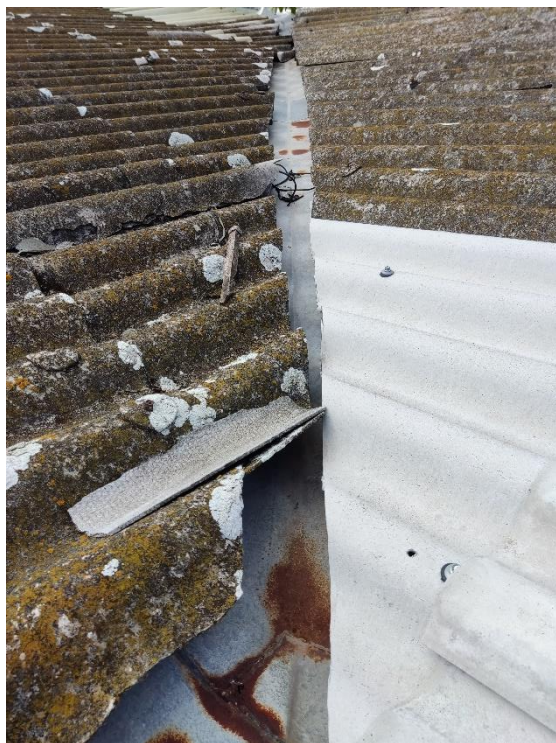
Figura 4 – Água furtada

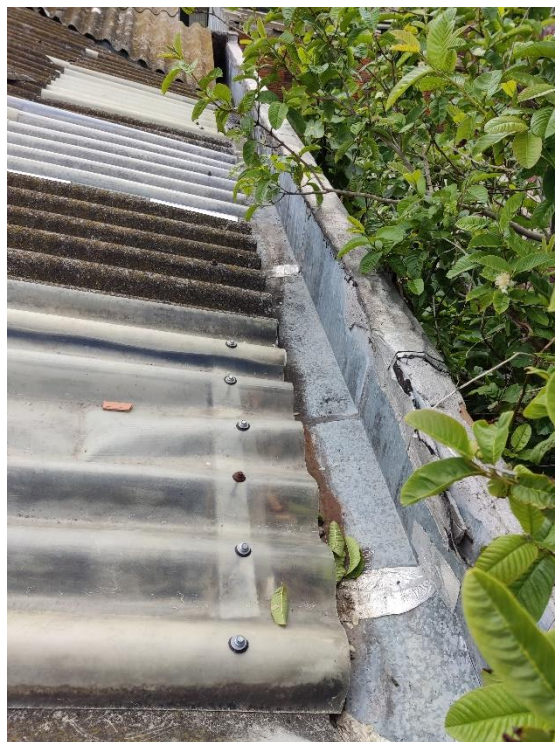
A situação mais urgente da escola é no pavilhão do fundo, setor que compreende: a área de serviço, cozinha, salas de aula 04, 06 e 07 e o laboratório de informática. Em dias de chuvas fortes, a calha localizada na parte do fundo da escola transborda para dentro da área de serviço, causando alagamentos e destruição de materiais. Isso ocorre porque o fundo da calha está no mesmo nível da terço da estrutura da cobertura.

Figura 5 – Calha rasa

A calha do fundo da escola também deve ser galvanizada e ter dimensões mínimas de 20x20 cm, com boa vedação a fim de evitar que transborde para a área de serviço.

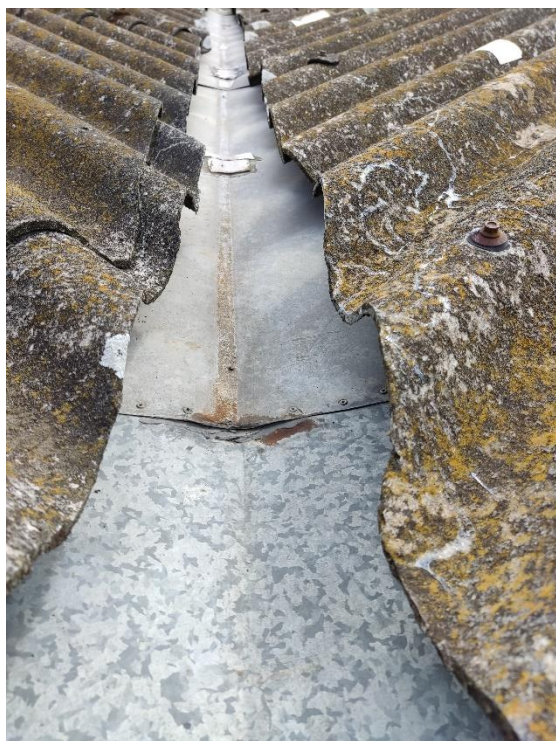
Figura 6 – Calha com pontos de infiltração

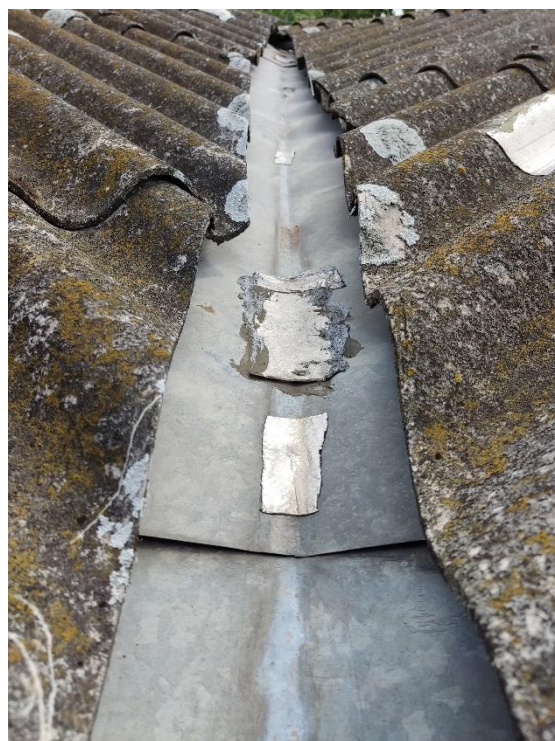
Figura 7 – Calha com pontos de infiltração

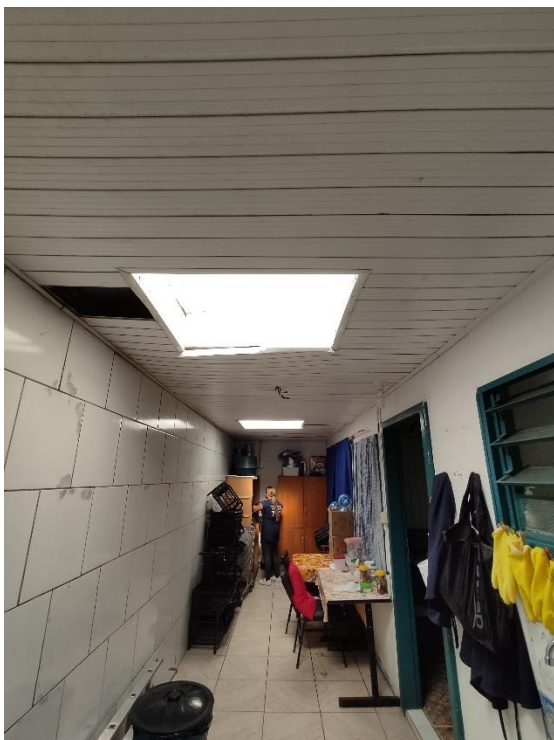
Figura 8 – Área de serviço

Para a iluminação artificial, serão considerados 2 pontos de luz com plafons de sobrepôr. A fiação deverá ser derivada da rede já existente.

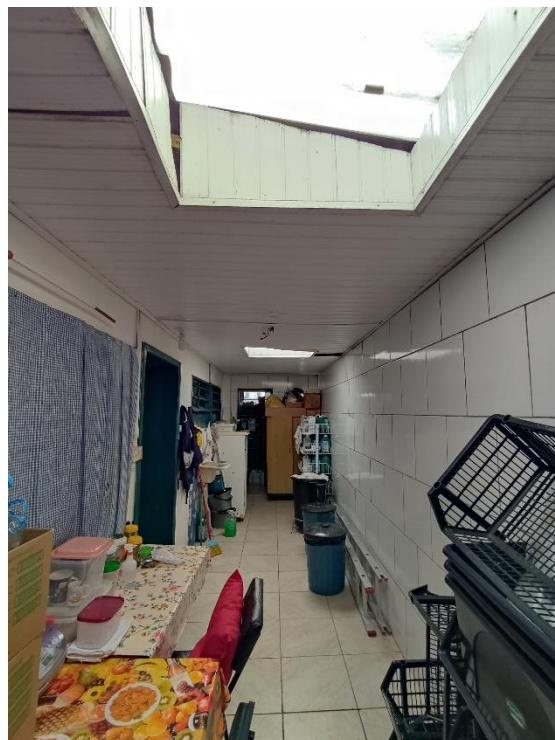
Figura 9 – Área de serviço

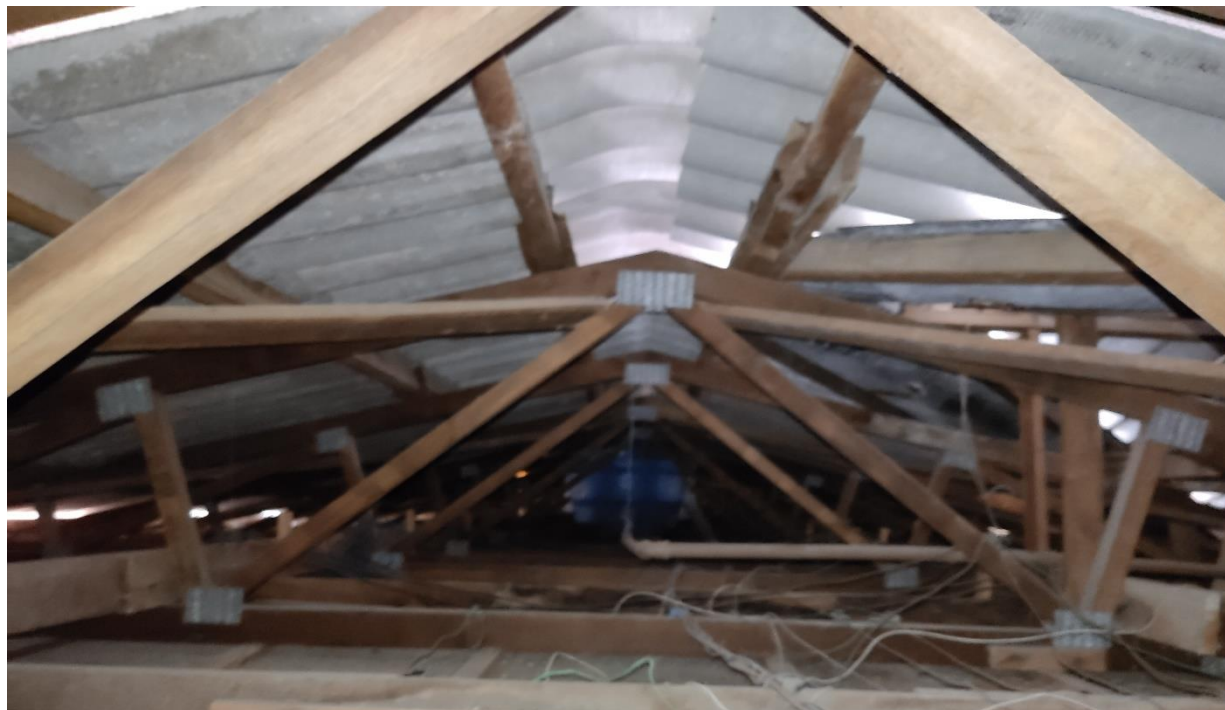
Quanto a estrutura do telhado, nos pontos em que foi analisada, apresenta boas condições, porém, será considerada a troca de 25% da estrutura, para substituir eventuais pontos comprometidos pela umidade ou por cupim. Em alguns locais, o forro de madeira também apresenta patologias e consequentemente, nesses pontos a estrutura da cobertura também pode apresentar, visto que o forro é fixado diretamente nas tesouras do telhado.

Figura 8 – Madeiramento em bom estado de conservação

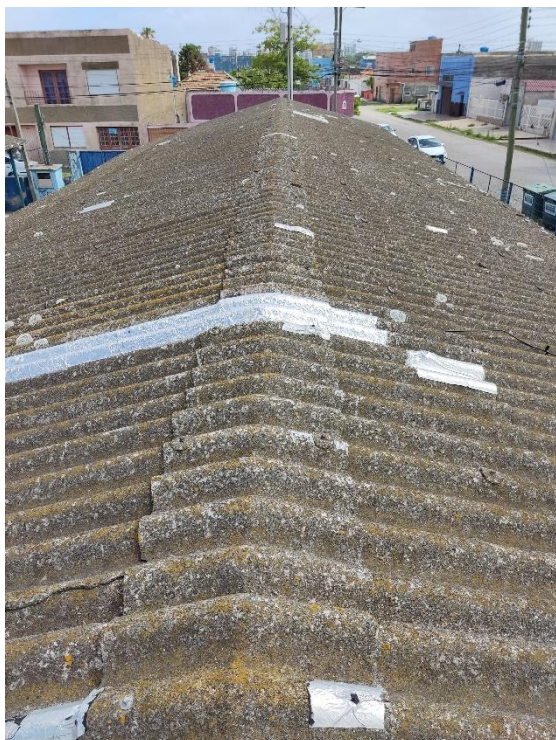
A cobertura nos 2 pavilhões apresenta infiltrações em quase todas as salas e estes vazamentos devem-se ao fato de que com o decorrer dos anos, diversos pontos do telhado sofreram intervenção, mas geralmente as telhas não eram trocadas, apenas cobriam-se os furos com manta asfáltica. Também foram encontradas diversas telhas quebradas.

Figura 9 – Telhado em péssimas condições

Nesta área, os serviços a executar são: remoção de toda a cobertura,

fabricação, tratamento e instalação de tesouras e terças novas, em pontos específicos (aproximadamente 25%), telhamento com telhas iguais as anteriores (fibrocimento de 6 mm) e recolocação do forro de madeira. Na sala de aula 01 e nos banheiros, o forro de madeira apresenta alguns podres, logo, deverá ser substituído por novo, de PVC.

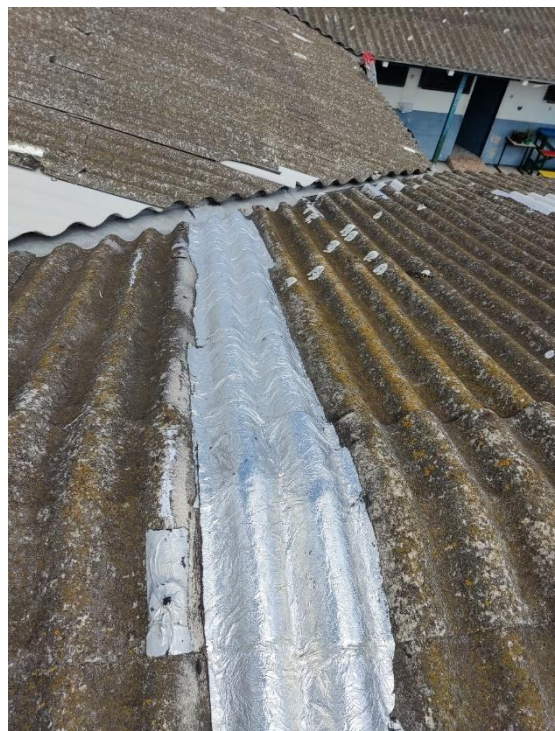
Figura 10 – Telhado em péssimas condições

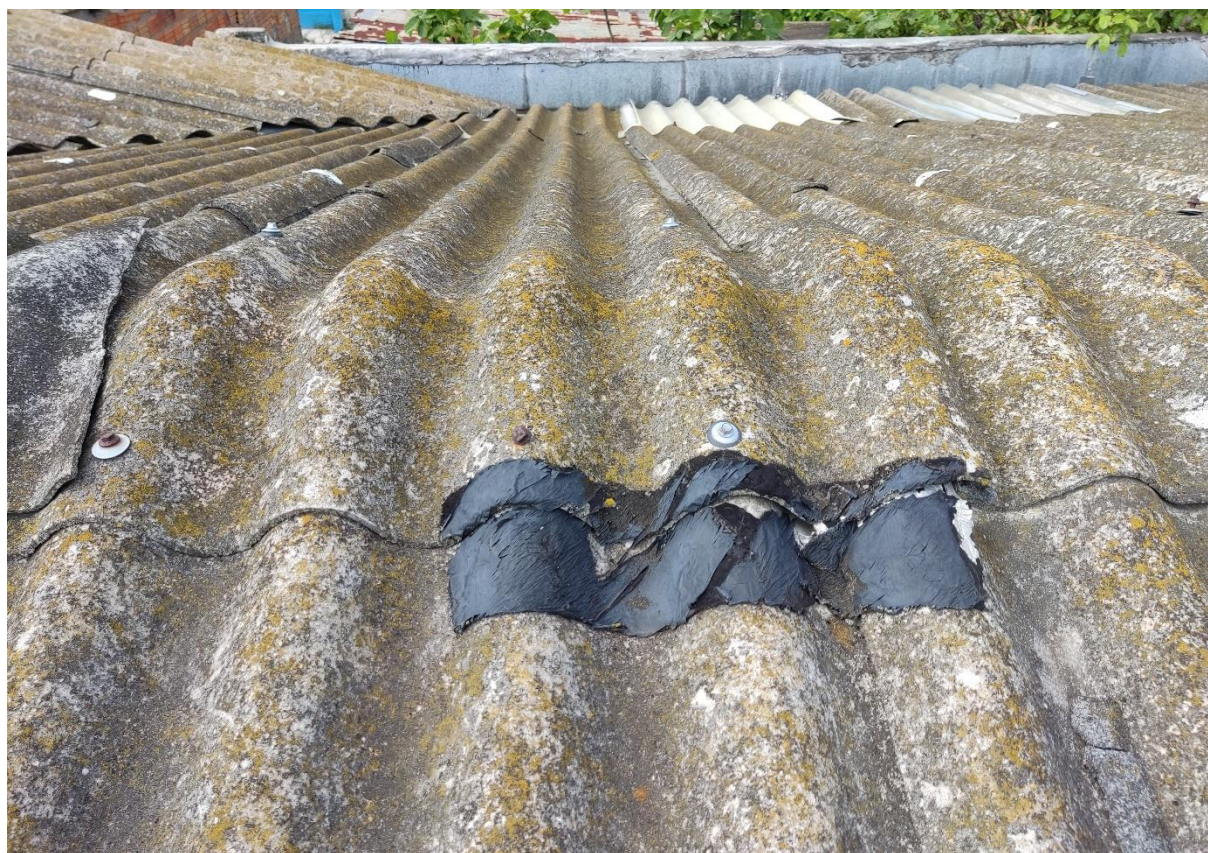
Figura 11 – Reparos antigos

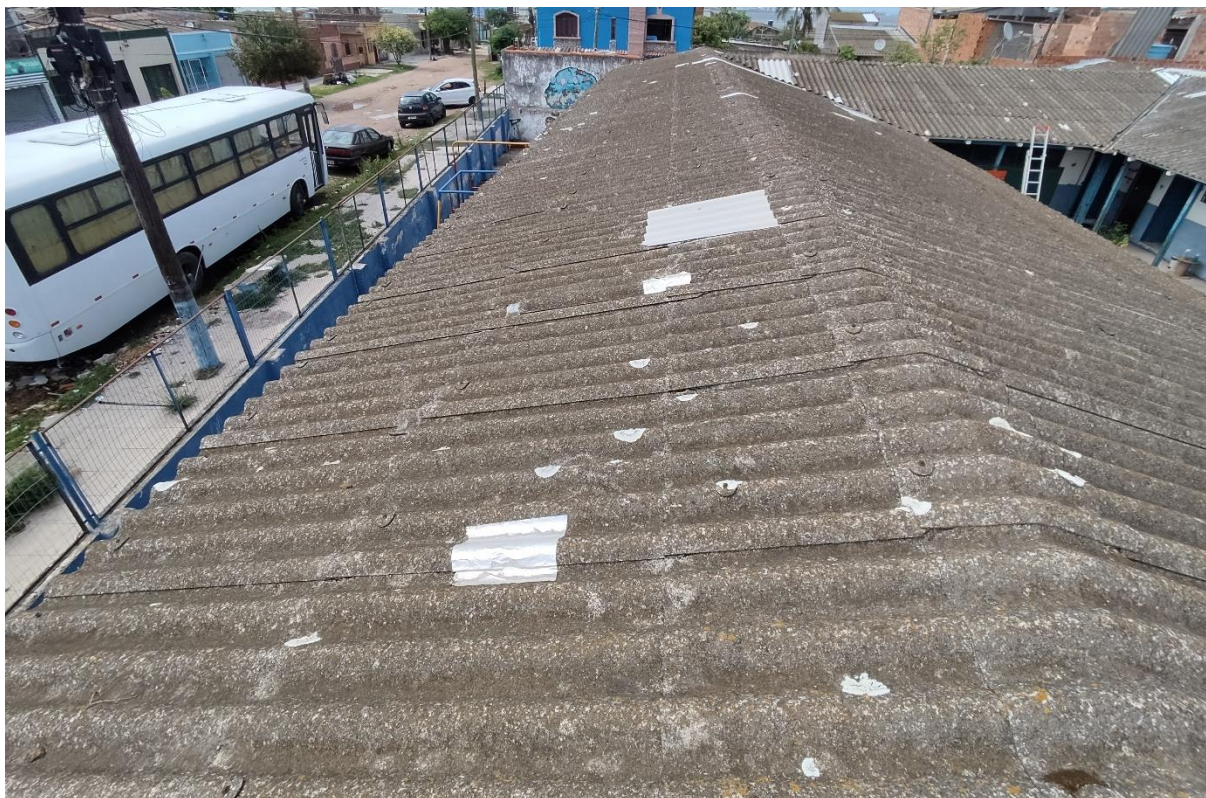
Figura 12 – Reparos antigos

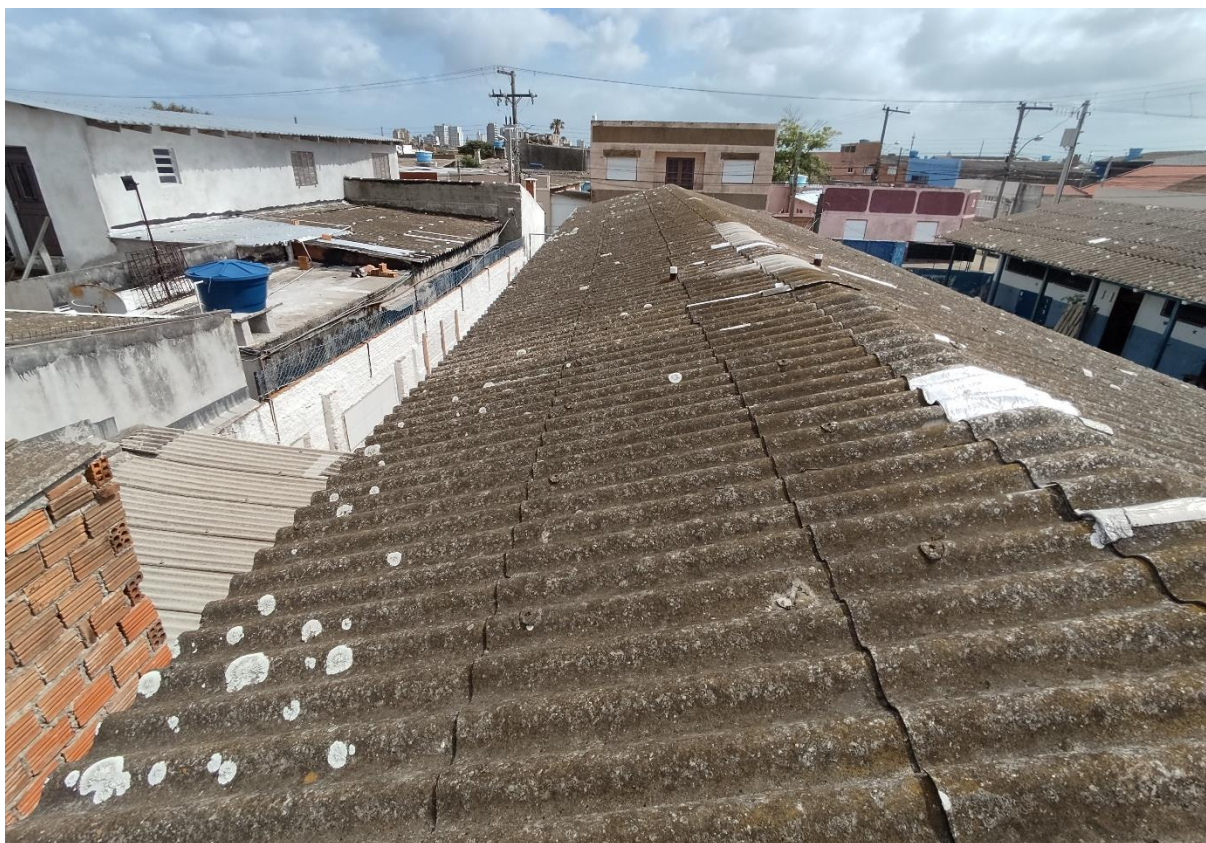
Figura 13 – Telhado em péssimas condições
