## MEMORIAL DESCRITIVO

O presente memorial descritivo tem por objetivo descrever os serviços que deverão ser executados na obra de Reforma no CAPS Conviver. O prédio se localiza na Avenida Presidente Vargas nº 688, bairro: Vila Junção/Rio Grande.

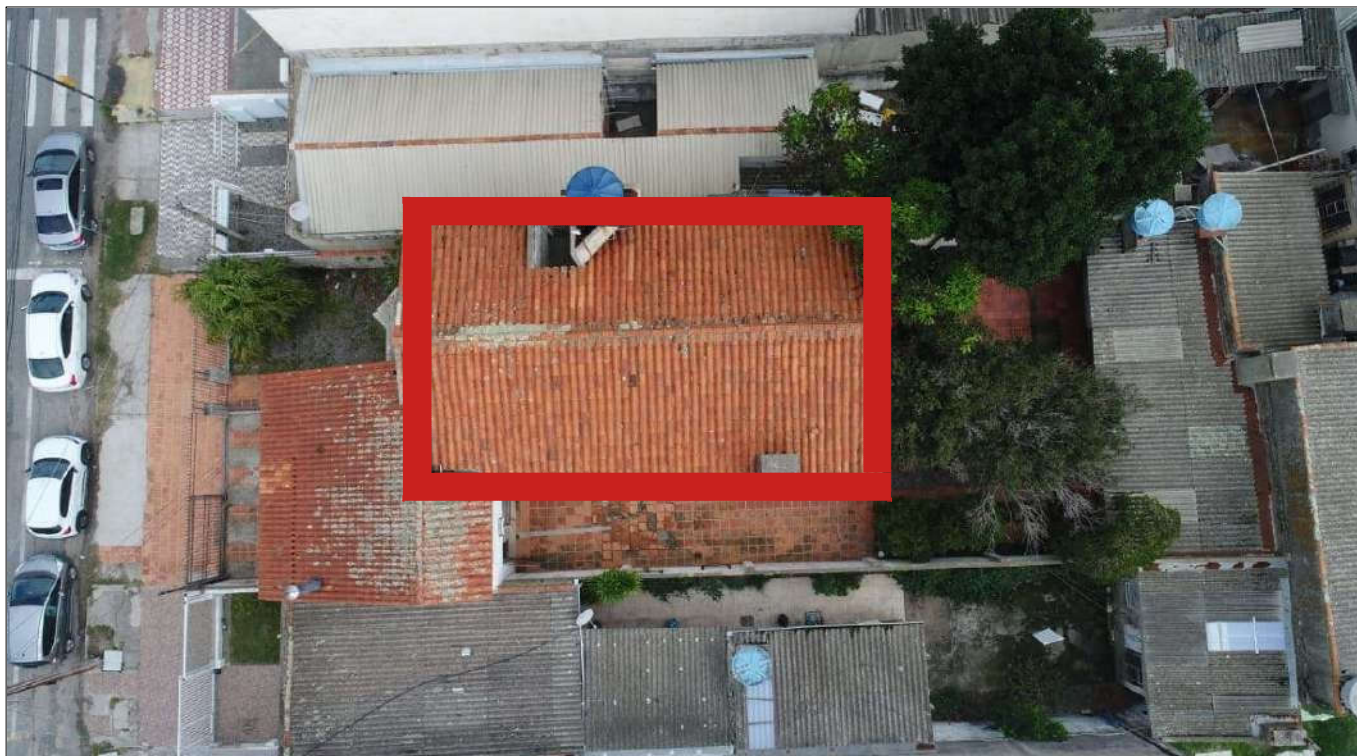
**Foto 01: Vista de cima da cobertura no prédio do CAPS Conviver que passará pela reforma. Somente a área hachurada sofrerá intervenção.**

O telhado existente tem estrutura de madeira e telhas cerâmicas tipo portuguesa. A Contratada deverá fazer a revisão completa da cobertura, inclusive calhas e rufos, providenciar a limpeza das telhas que permanecerão (em torno de 5% das telhas deverão ser substituídas, conforme orientação da engenheira Michele, que fez vistoria, para emissão de Laudo técnico).

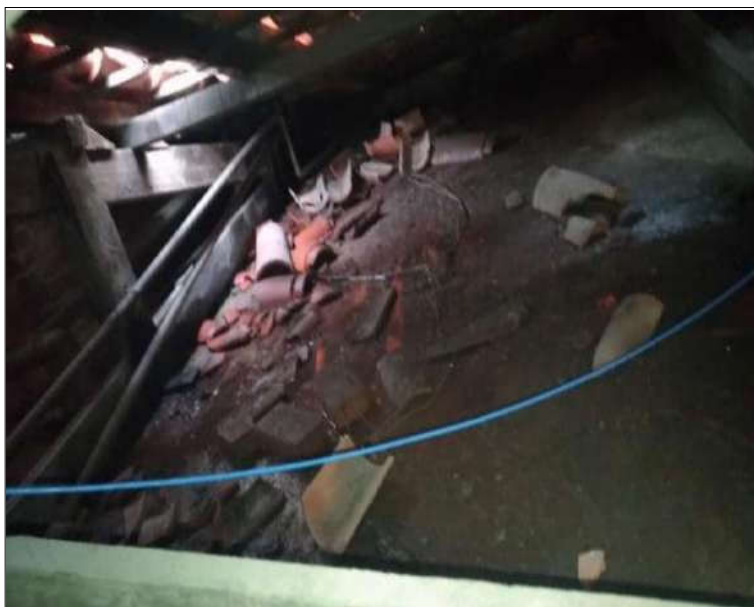
**Foto 02: Vista parcial entre a laje e a cobertura com restos de telha cerâmica (Fonte: Laudo Técnico)**

A Contratada deverá fazer a varrição da laje da cobertura, além da limpeza com jateamento de água. A limpeza da laje permitirá a visualização das condições em que se encontram a estrutura.

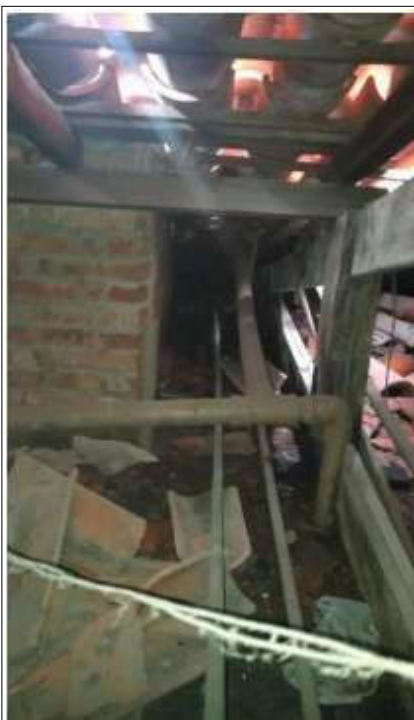
**Foto 03: Continuação da vista parcial entre a laje e a cobertura com restos de telha cerâmica (Fonte: Laudo Técnico).**

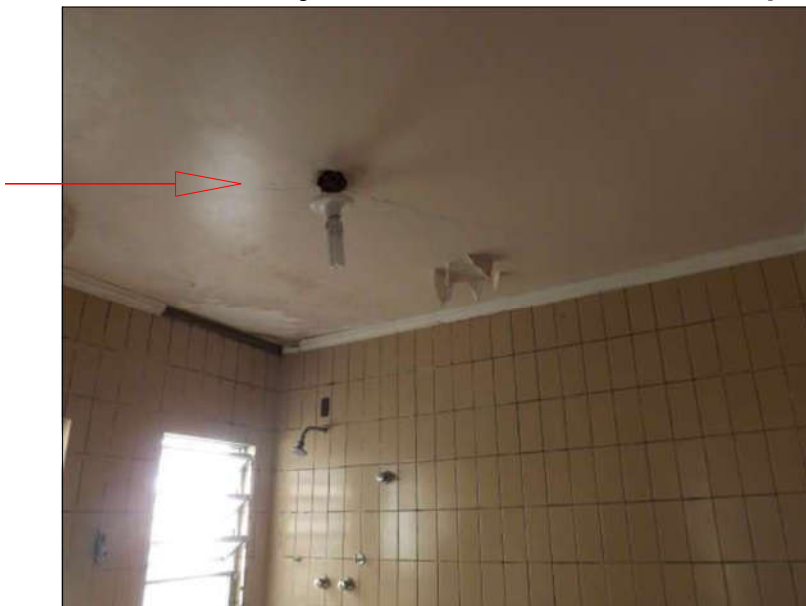
Após a limpeza, a Contratada deverá verificar a ocorrência de fissuras na laje. Foi possível observar, somente pela parte interna da edificação a existência de fissuras no corredor e banheiro principal no 1º pavimento. Tais fissuras deverão ser tratadas com injeção de resina epóxi.

**Foto 04: Vista parcial do forro em laje de concreto no banheiro do pavimento superior.**

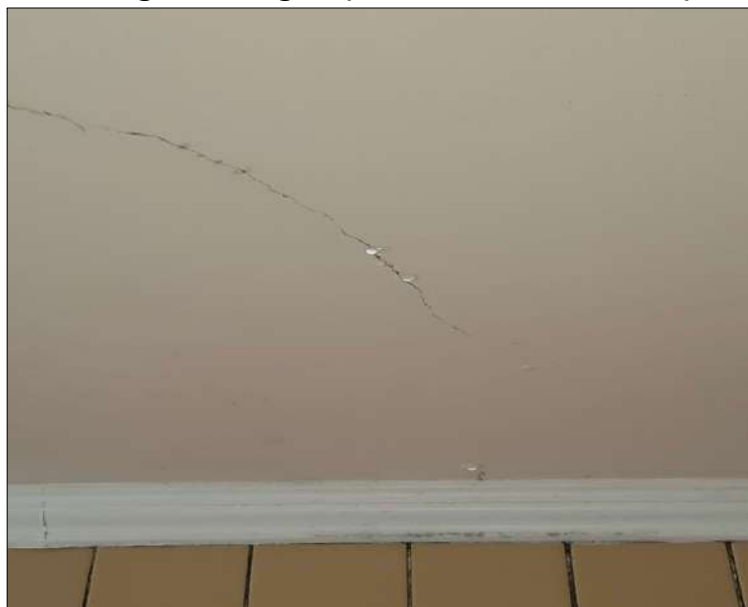
**Foto 05: Detalhe da fissura no forro em laje de concreto no banheiro do pavimento superior com a presença de gotas d'água (Fonte: Laudo Técnico).**

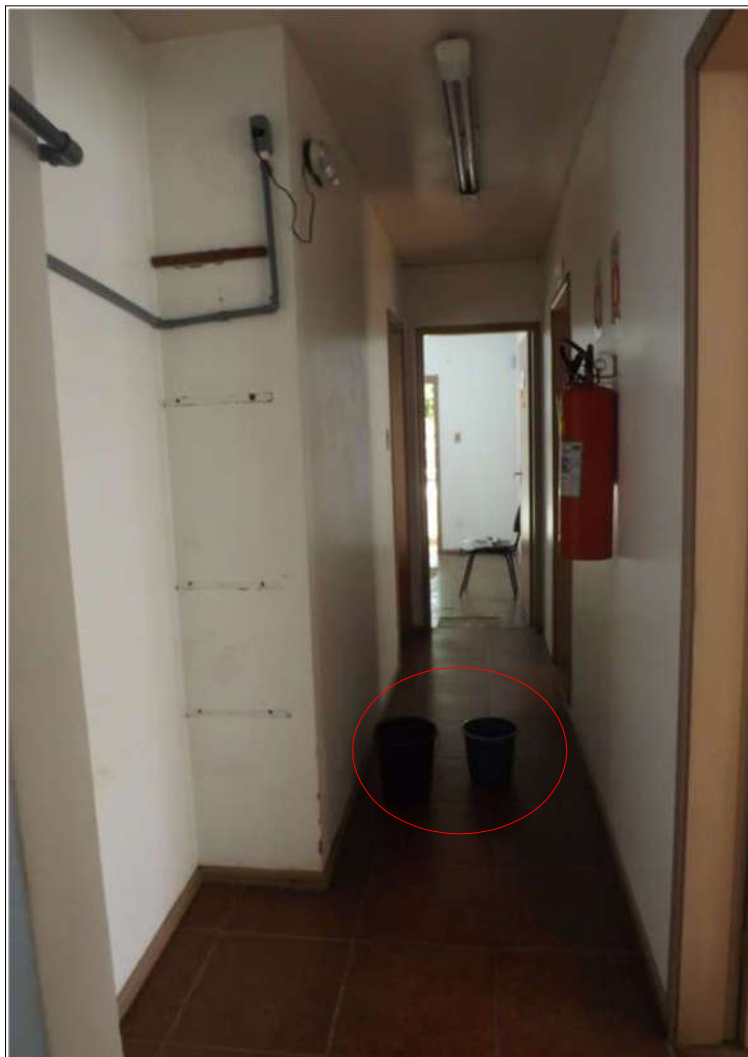
**Foto 06: Vista do corredor no pavimento superior. Baldes para a coleta da água oriunda de fissura.**

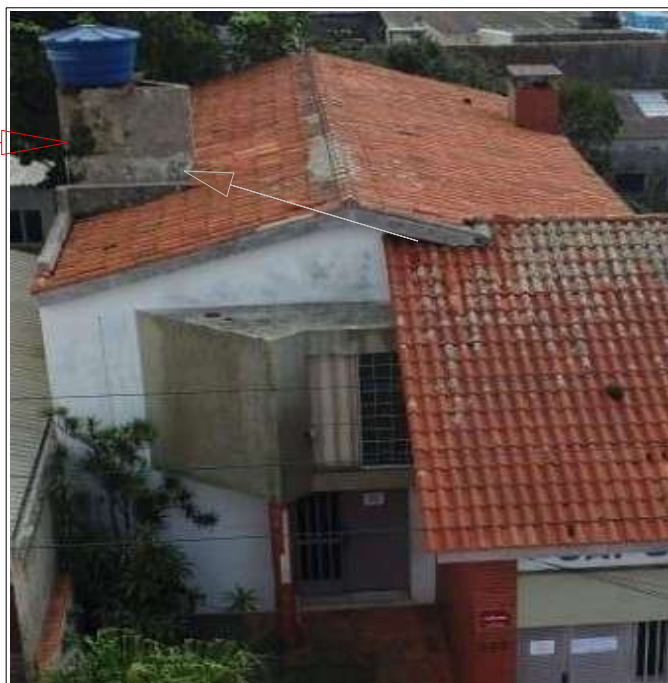
Não foi possível avaliar a situação dentro deste volume, mas por se tratar de um volume vazado e aberto, certamente será um ambiente bastante comprometido pela constante entrada de água. A Contratada deverá avaliar, quais medidas deverão ser tomadas, antes do fechamento deste volume, com uma tampa em concreto pré-moldado.

**Foto 07: Vista parcial do volume da caixa d'água. Parede externa com presença de mofo e eflorescência.**

As paredes externas do volume da caixa d'água deverão ser limpas com jato de água sobre a superfície e após a secagem, receberão 3 demãos de impermeabilizante.

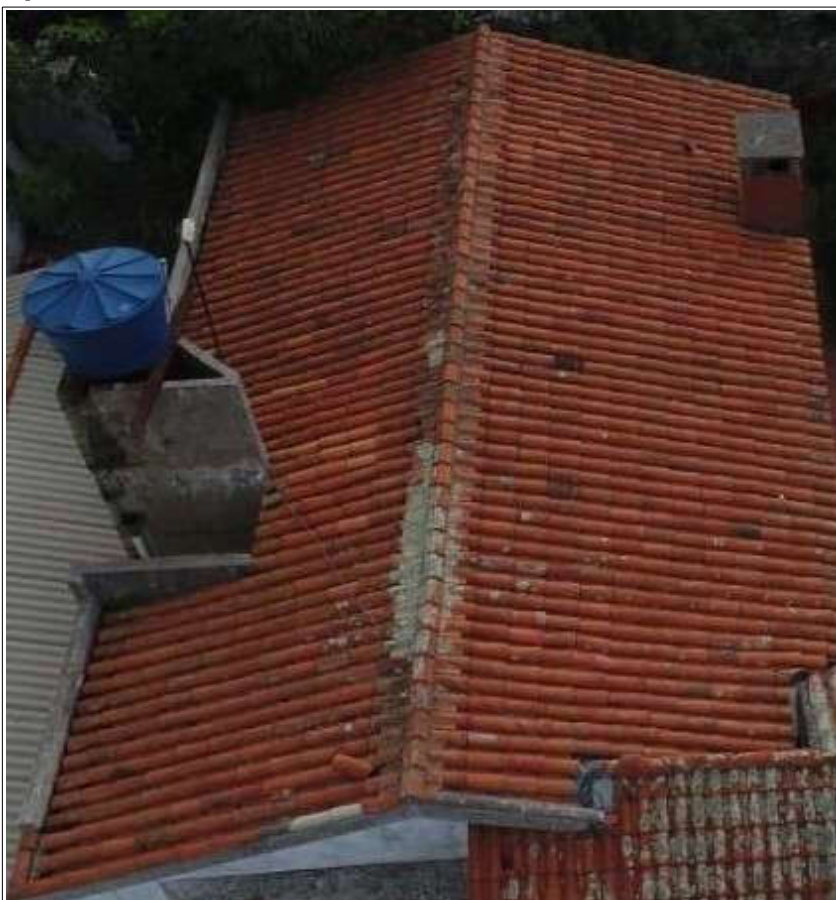
**Foto 08: Vista parcial do volume da caixa d'água, apoiada irregularmente em estrutura espaçada.**

A caixa d'água deverá estar integralmente apoiada na base de assentamento, neste caso a Contratada deverá providenciar o fechamento do volume da caixa d'água com tampa em concreto pré-moldado. O Fechamento deste volume, minimizará a entrada de chuva.

A Contratada deverá fornecer e instalar caixa d'água em polietileno de alta densidade (PEAD) sobre o volume na cobertura com a respectiva tampa em concreto pré-moldado. Além do fornecimento da torneira de boia. As instalações deverão seguir rigorosamente as orientações dos fabricantes.

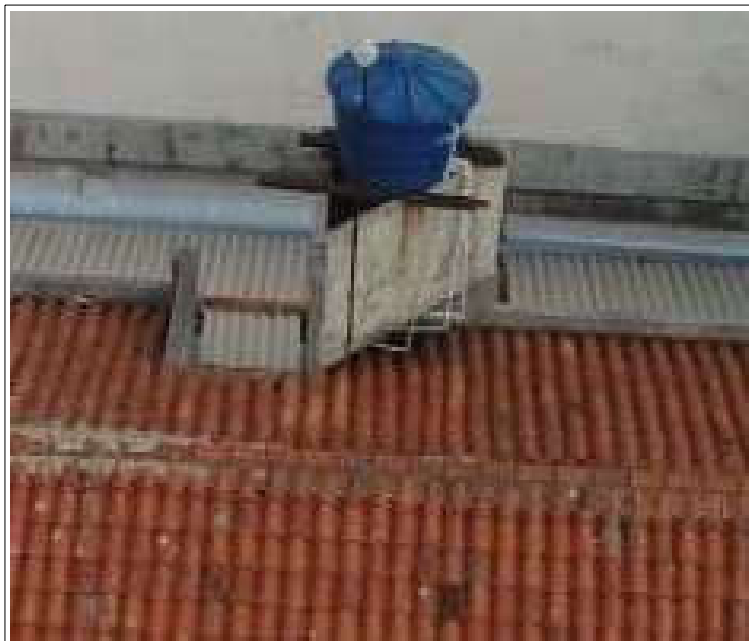
**Foto 09: Outra vista do volume da caixa d'água**

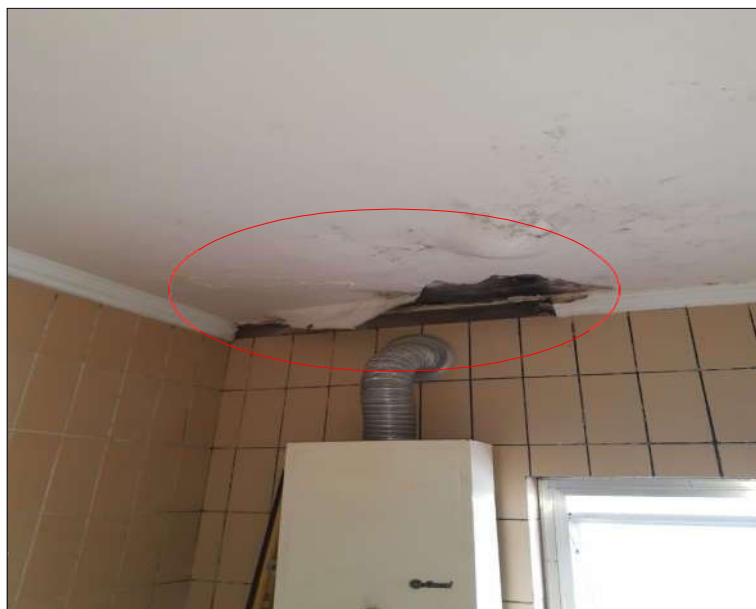
**Foto 10: Vista parcial do forro em laje no banheiro do 1º pavimento (Fonte: Laudo Técnico).**

A Contratada deverá executar a limpeza do forro em laje de concreto do banheiro no 1º pavimento, para a remoção do mofo da sua superfície.

A Contratada deverá providenciar a pintura com tinta látex acrílica, após o preparo da superfície com a limpeza.

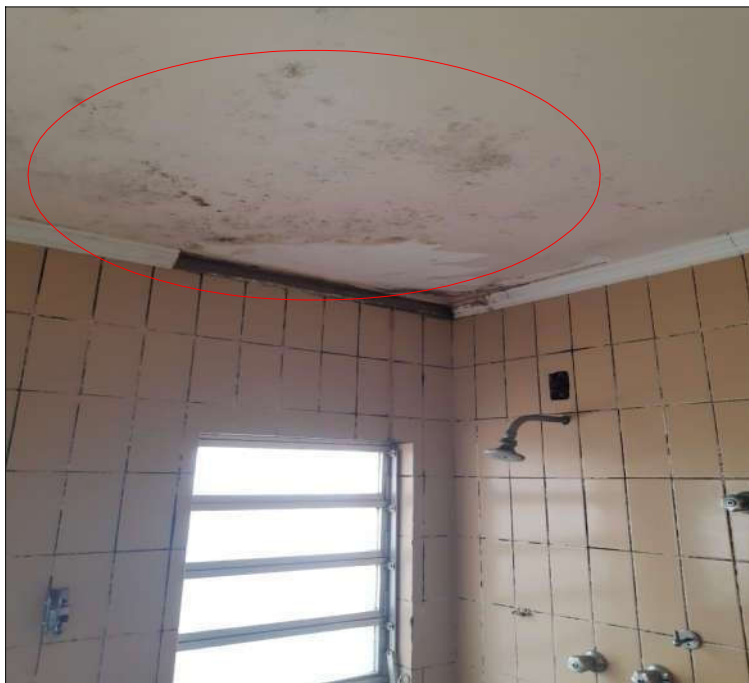
**Foto 11: Continuação da vista parcial do forro em laje no banheiro do 1º pavimento (Fonte: Laudo Técnico).**
