MEMORIAL DESCRITIVO

RESTAURAÇÃO

PAÇO MUNICIPAL

PROJETO EXECUTIVO REFORMA PINTURA EXTERNA DO PRÉDIO DO PAÇO MUNICIPAL.

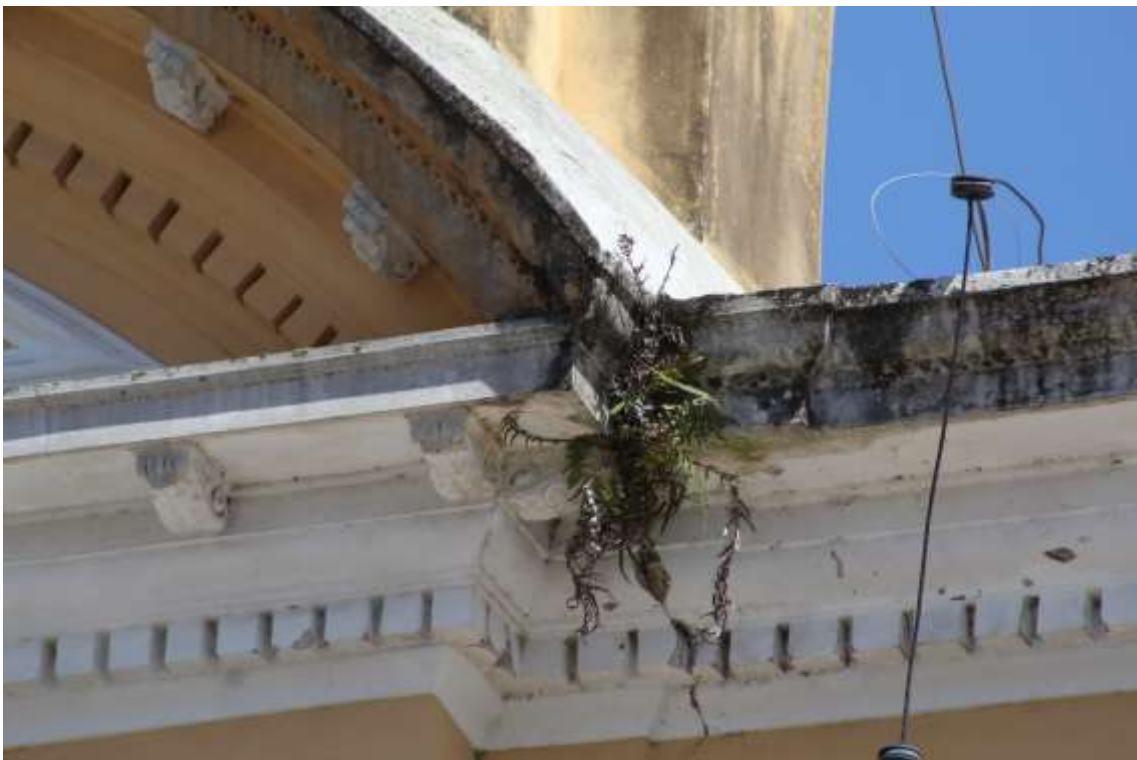
FIGURA 02 = FACHADA NORDESTE: vegetação a ser removida

Nas alvenarias existentes deverá ser feita limpeza e preparo das superfícies, ou seja, devem ser retirados elementos de origem orgânica (plantas, ninhos, fungos, mofo e eflorescências de sais e crostas, entre outros), com escova de cerdas de aço e jato d'água a baixa pressão. Deverão, também, ser removidos rebocos descolados e/ou fortemente degradados, preservando ao máximo, sempre que possível, o reboco original.

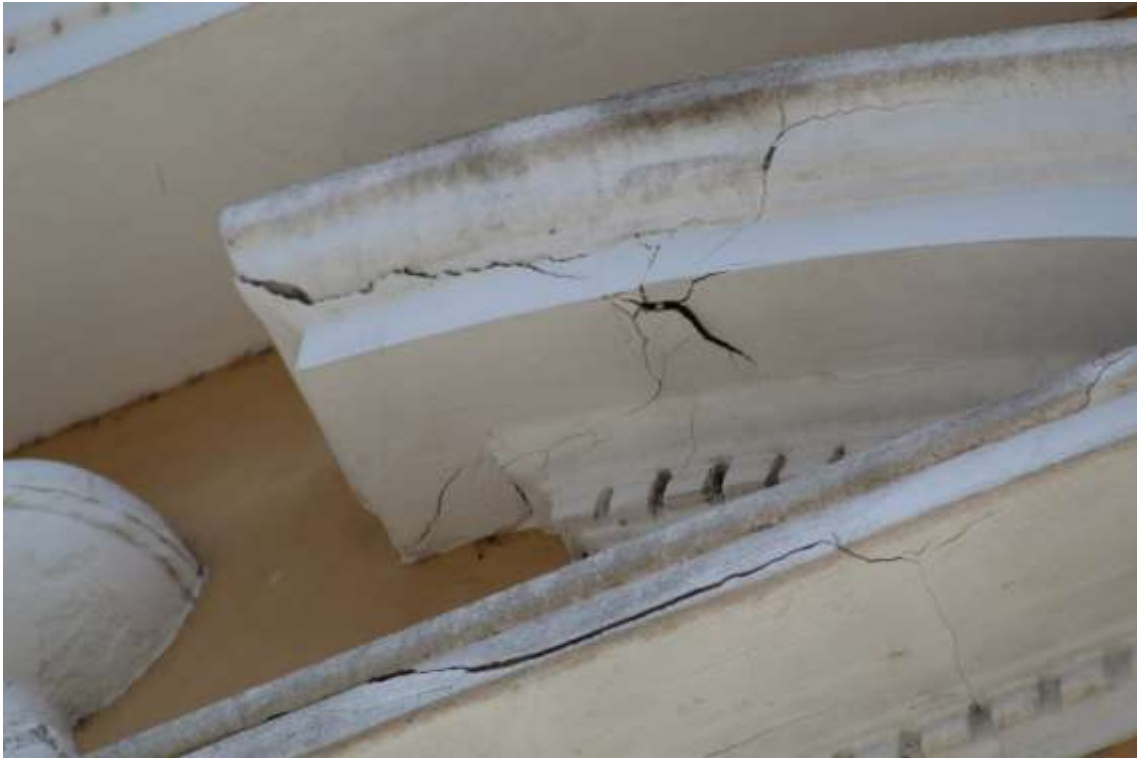
FIGURA 03 = FACHADA NORDESTE: fissuras no ornamento a serem avaliadas.

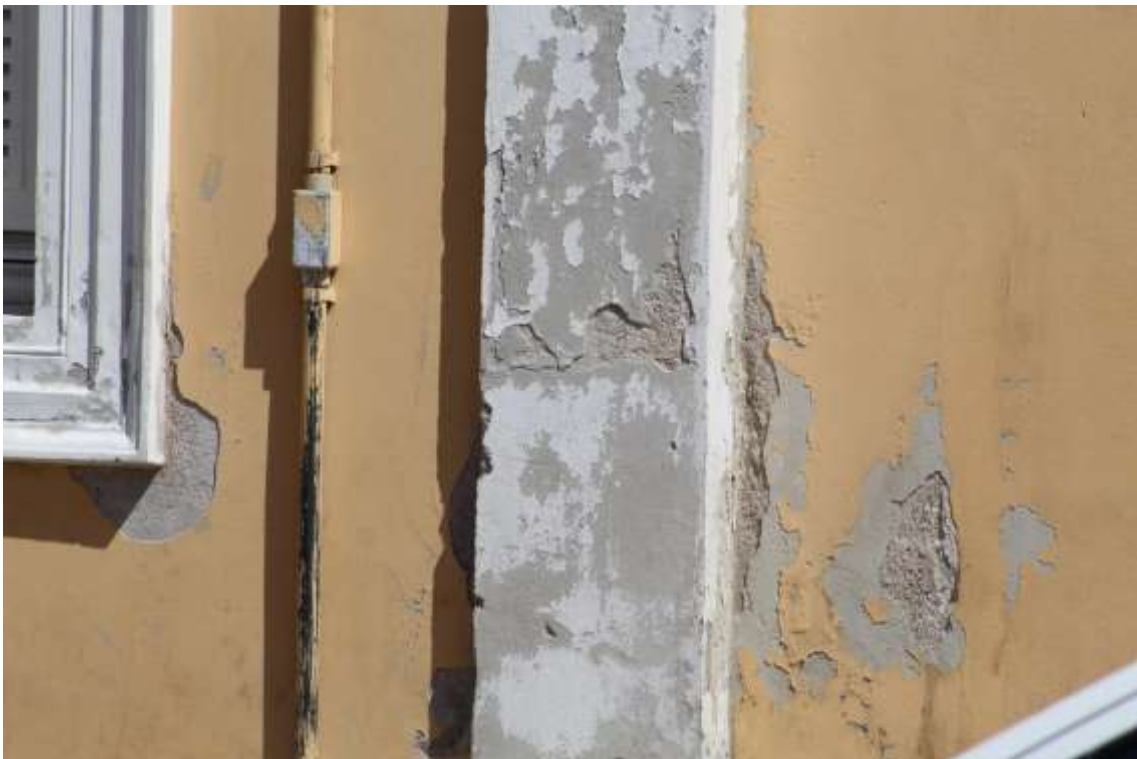
FIGURA 04 = FACHADA NORDESTE: pontos de deslocamento do reboco.

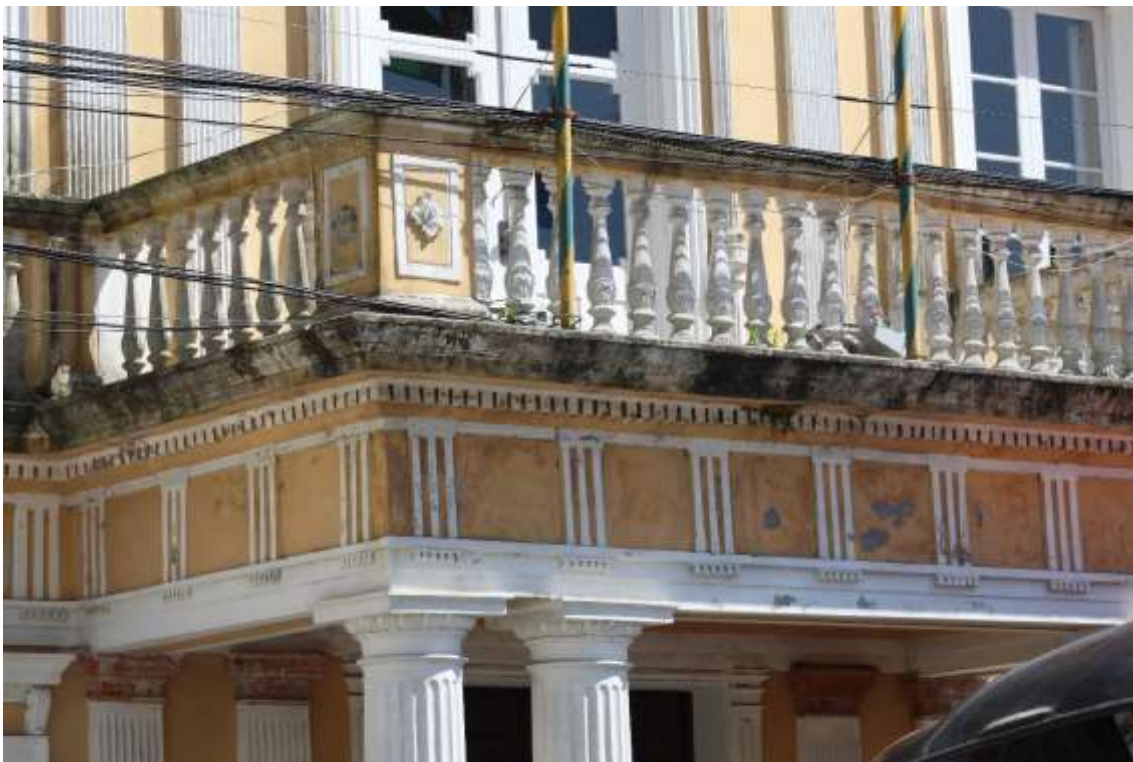
FIGURA 05 = FACHADA NORDESTE: pontos de desagregação do reboco do parlatório.

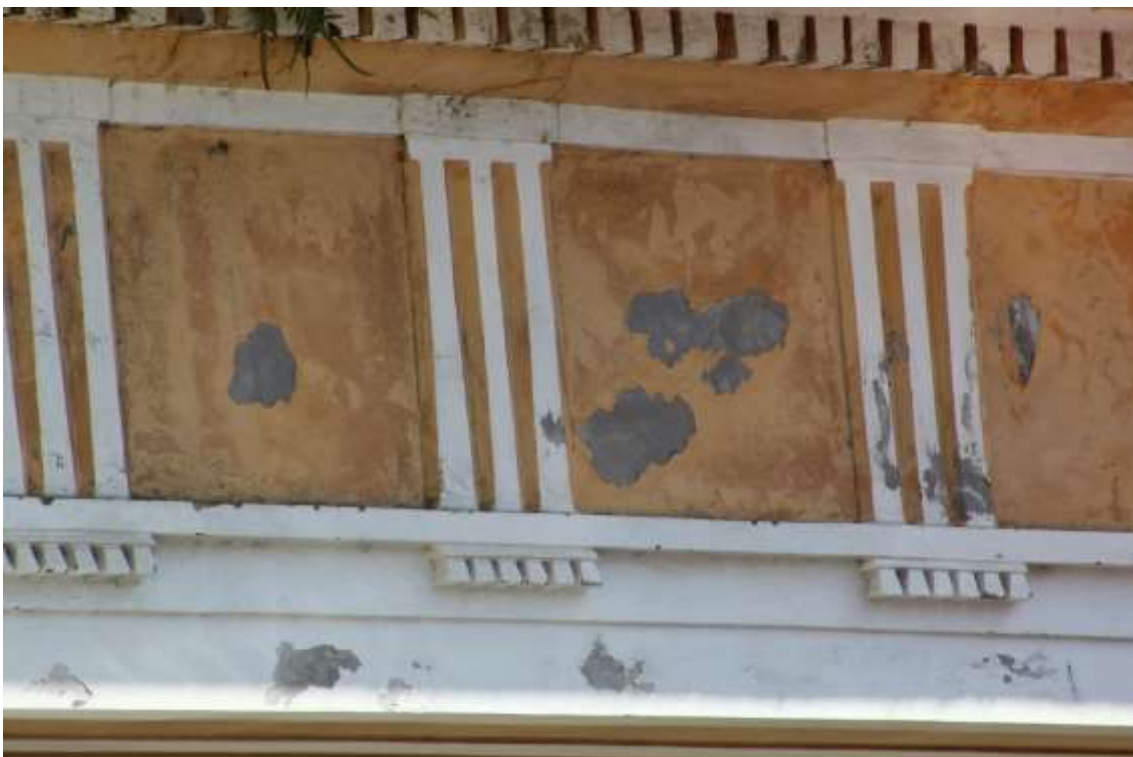
FIGURA 06 = FACHADA NORDESTE: pontos de desagregação do reboco do parlatório.

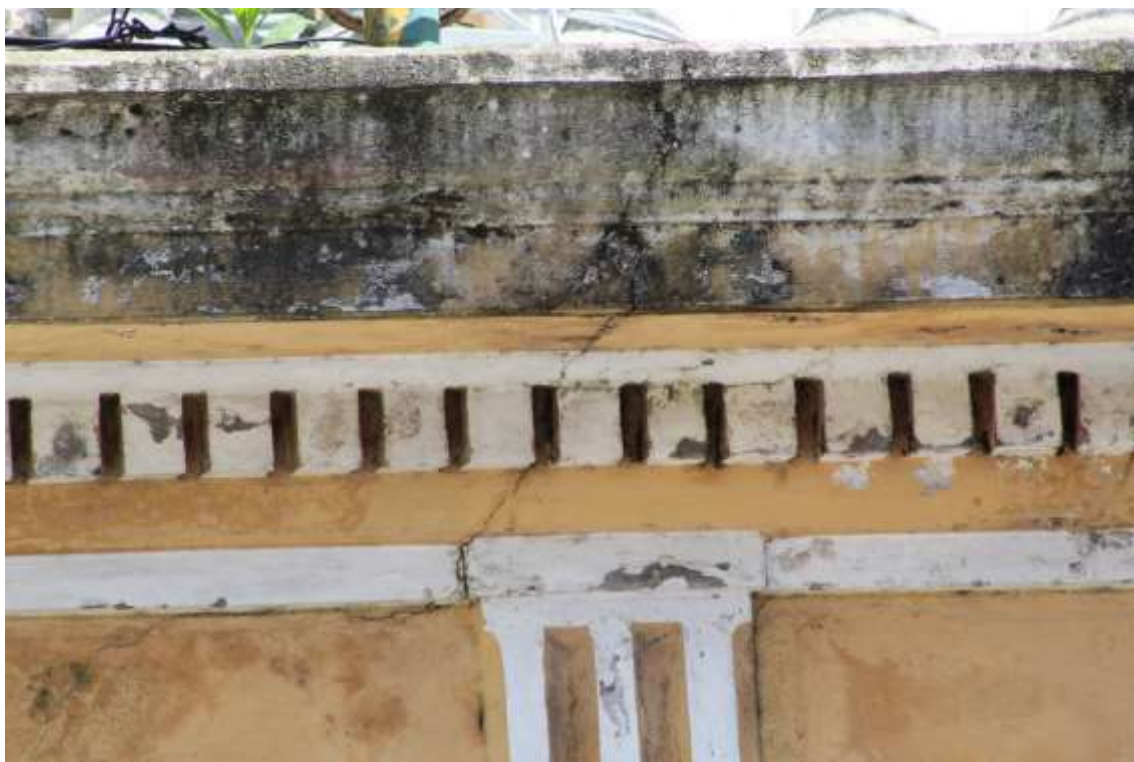
FIGURA 08 = FACHADA NORDESTE: fissura no reboco do parlatório.

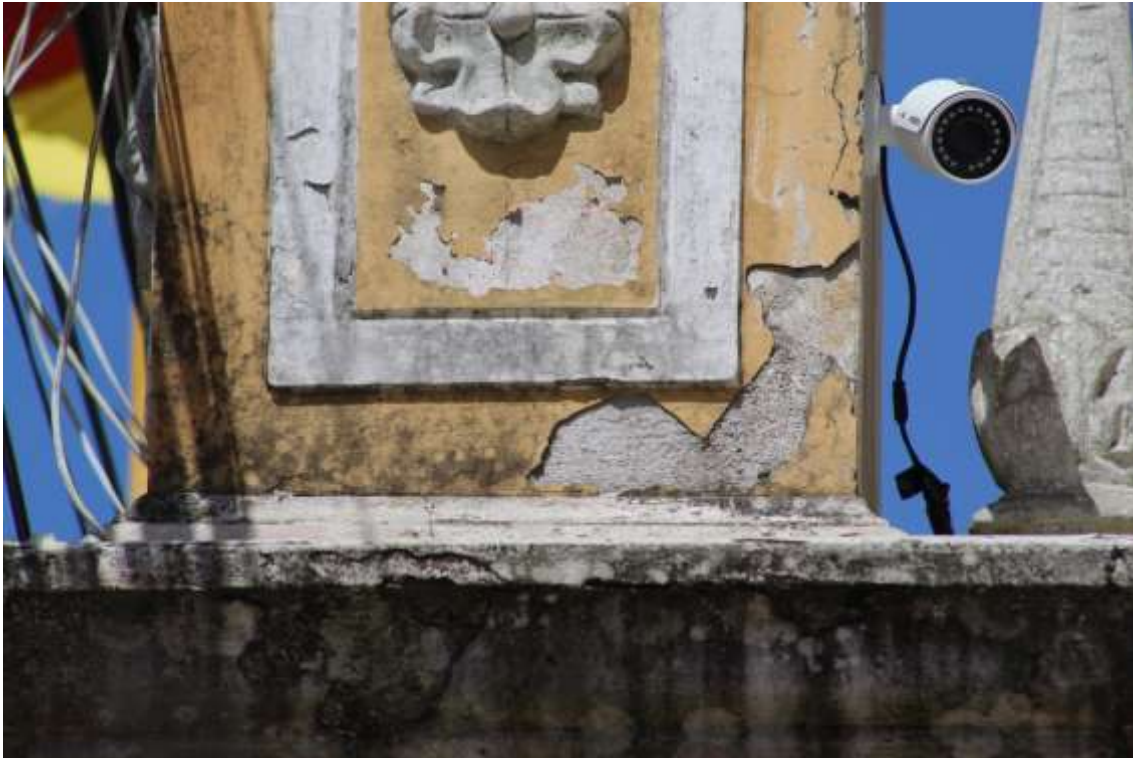
FIGURA 09 = FACHADA NORDESTE: pontos de deslocamento do reboco do parlatório.

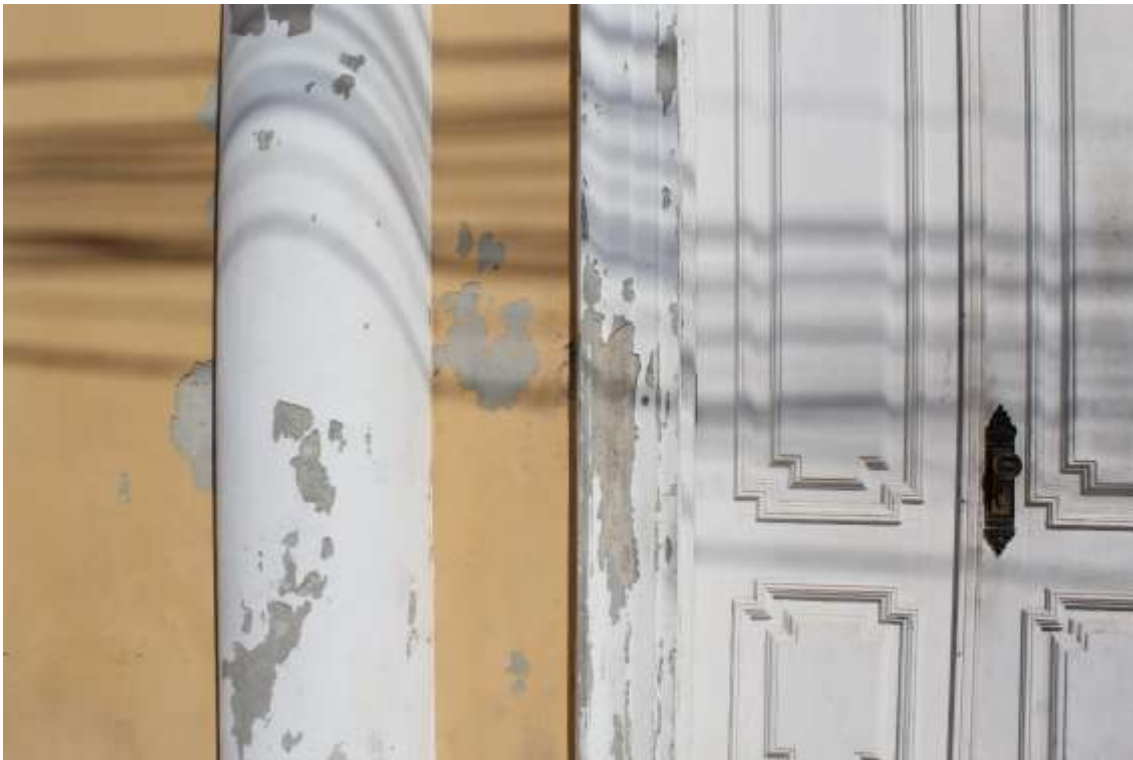
FIGURA 11 = FACHADA NORDESTE: descascamento da pintura e descolamento do reboco

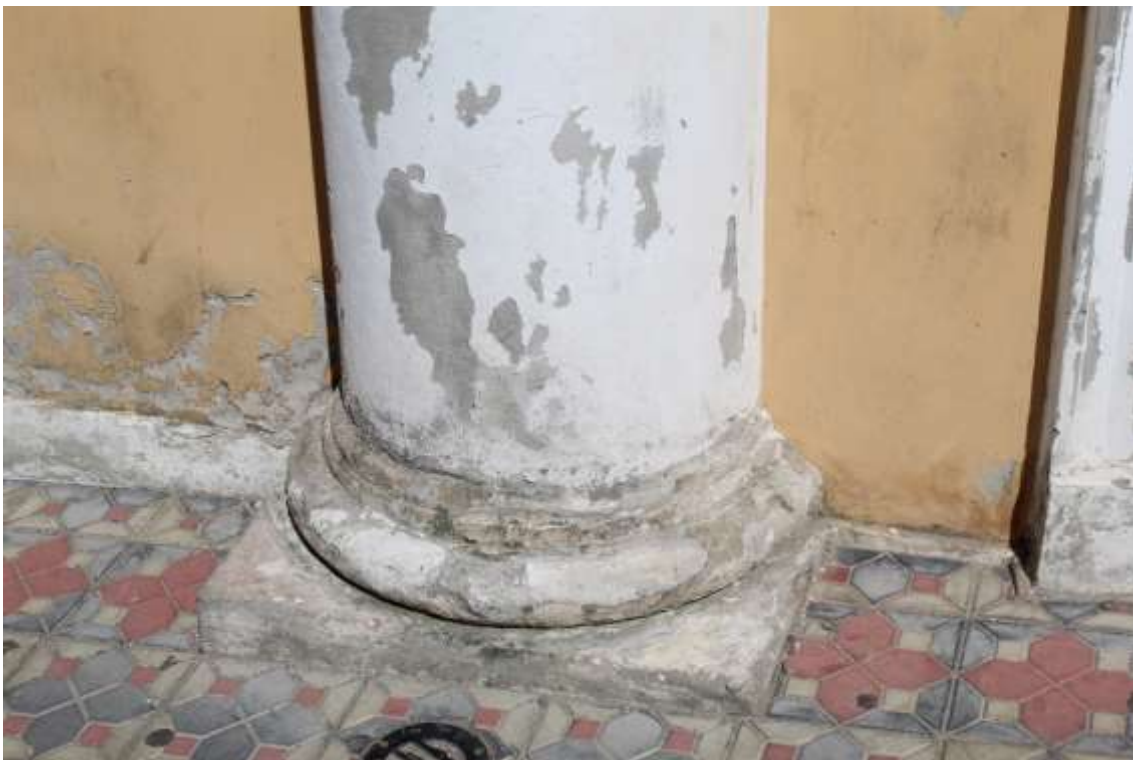
FIGURA 12 = FACHADA NORDESTE: base do pilar e parte inferior da parede com reboco danificado

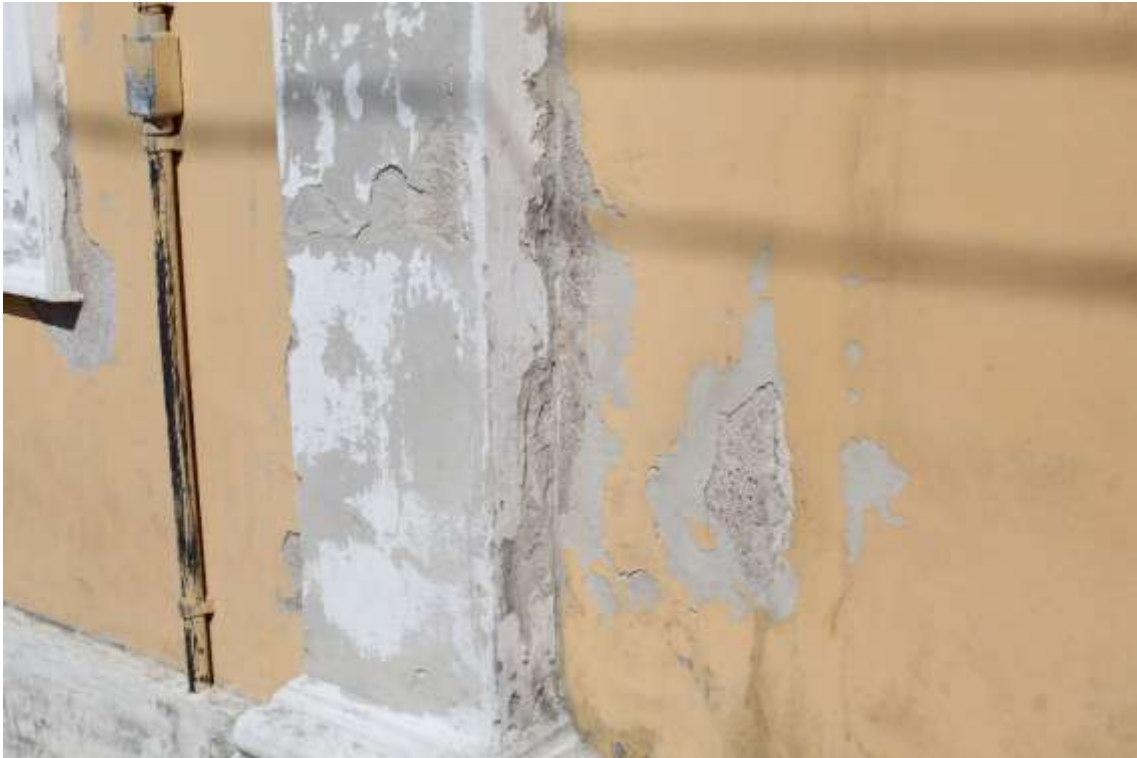
FIGURA 13 = FACHADA NORDESTE: reboco do pilar e da parede danificados

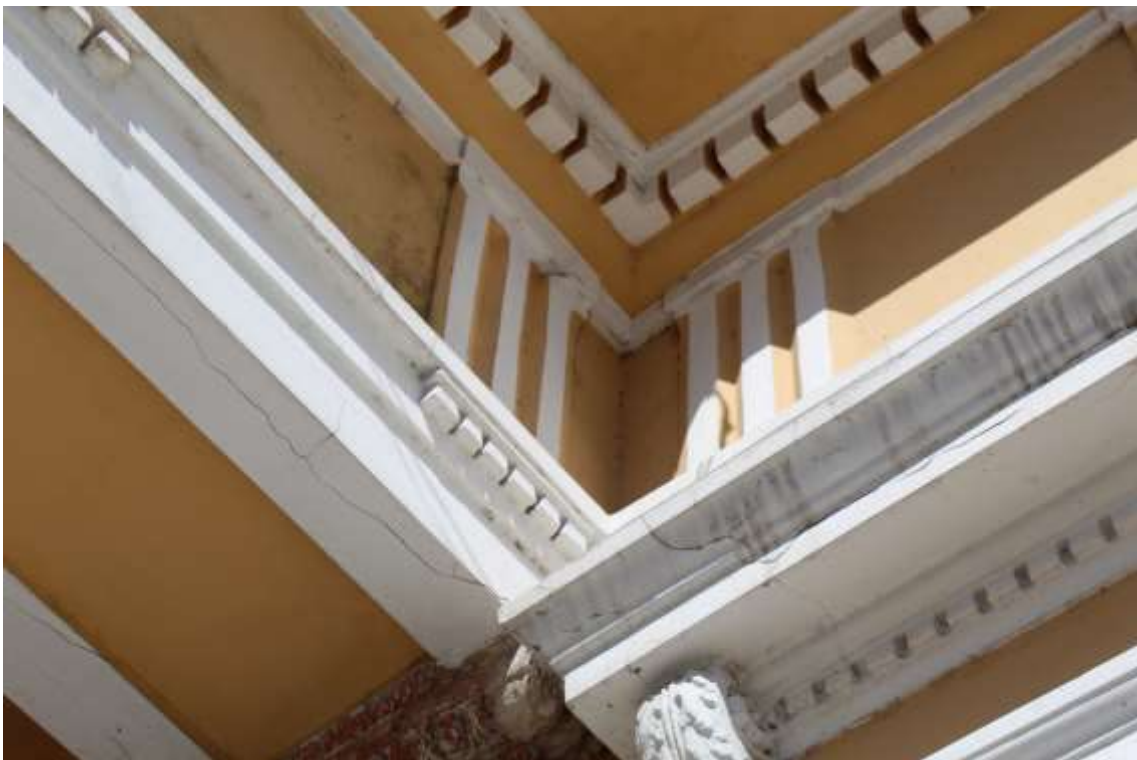
FIGURA 14 = FACHADA NORDESTE: ornamento da fachada e base do parlatório com fissuras

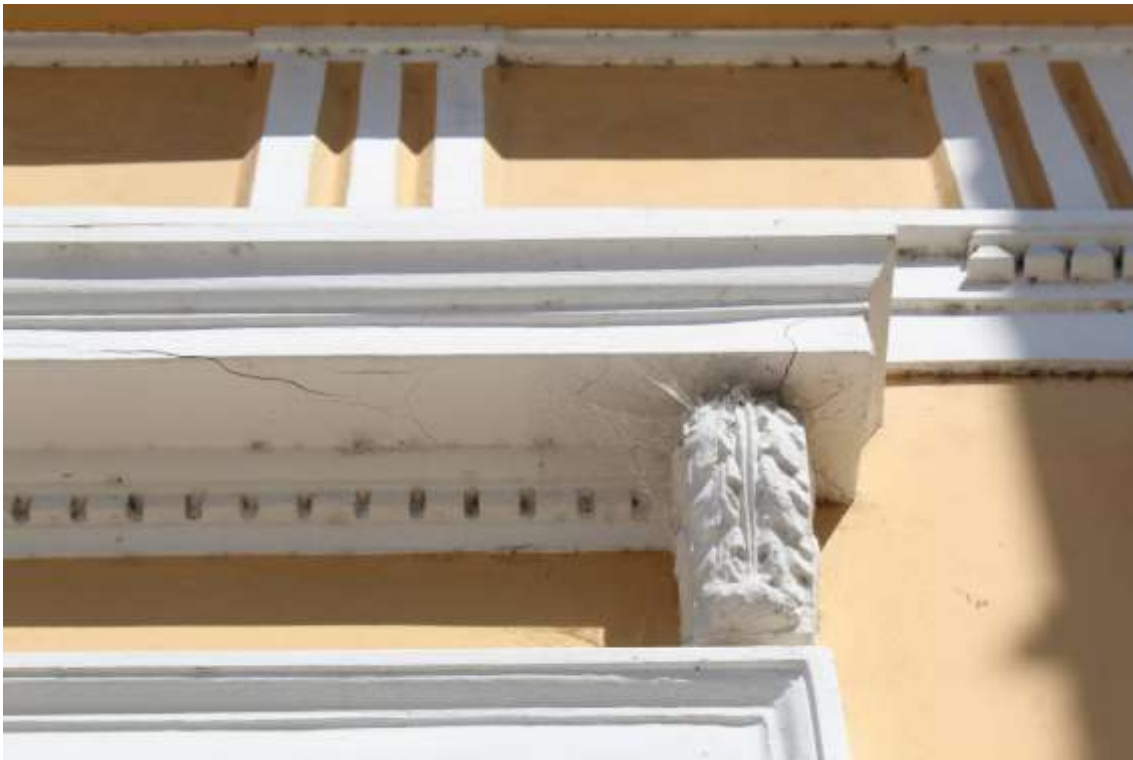
FIGURA 15 = FACHADA NORDESTE: fissuras na argamassa do ornamento

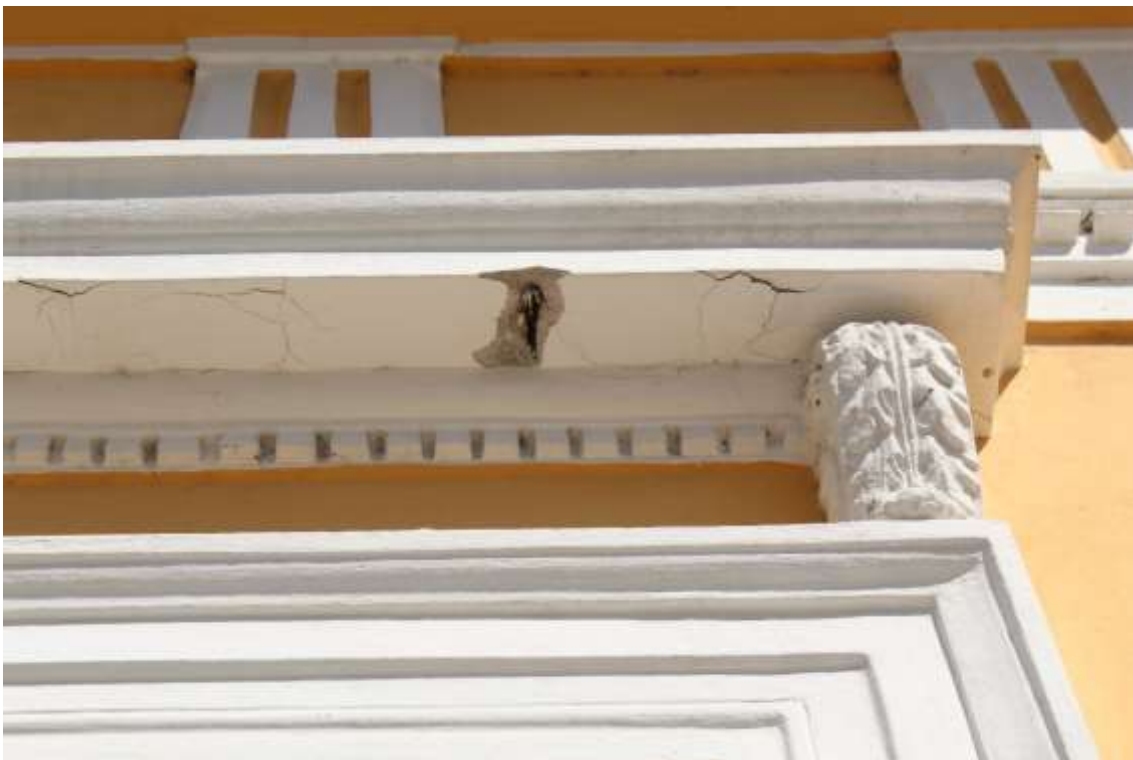
FIGURA 16 = FACHADA NORDESTE: armadura do ornamento exposta, em processo de oxidação

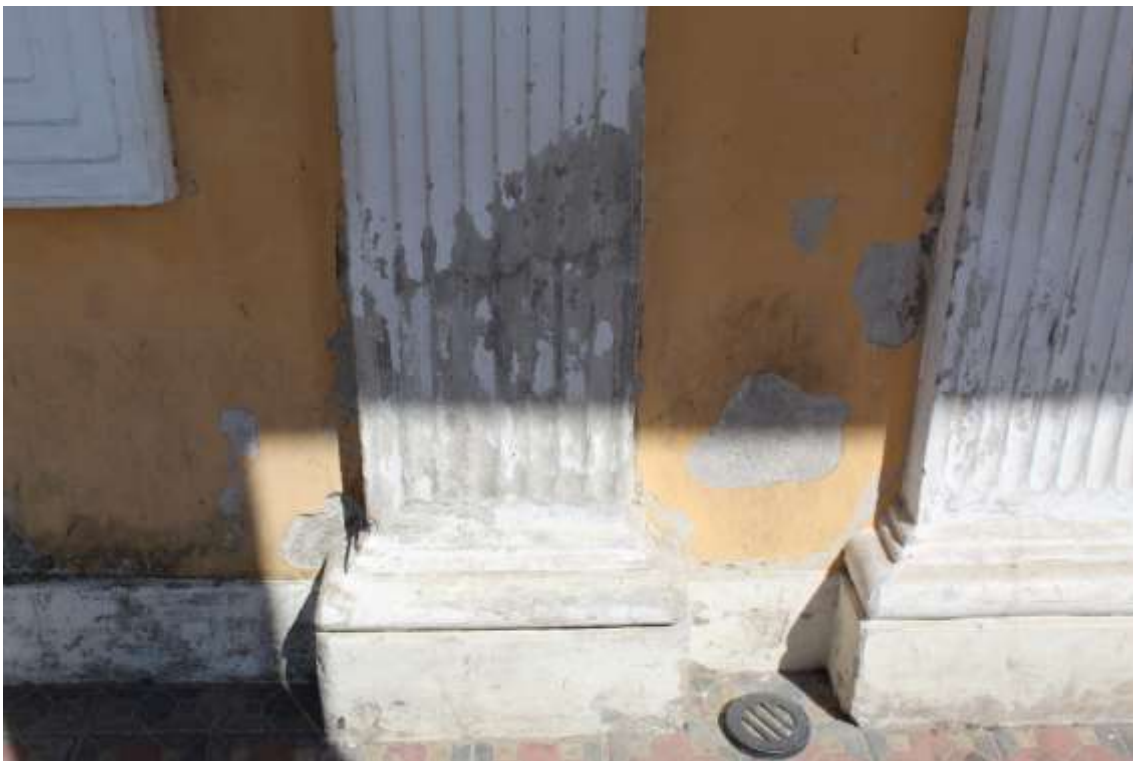
FIGURA 17 = FACHADA NORDESTE: deslocamento do reboco da parede e pilares

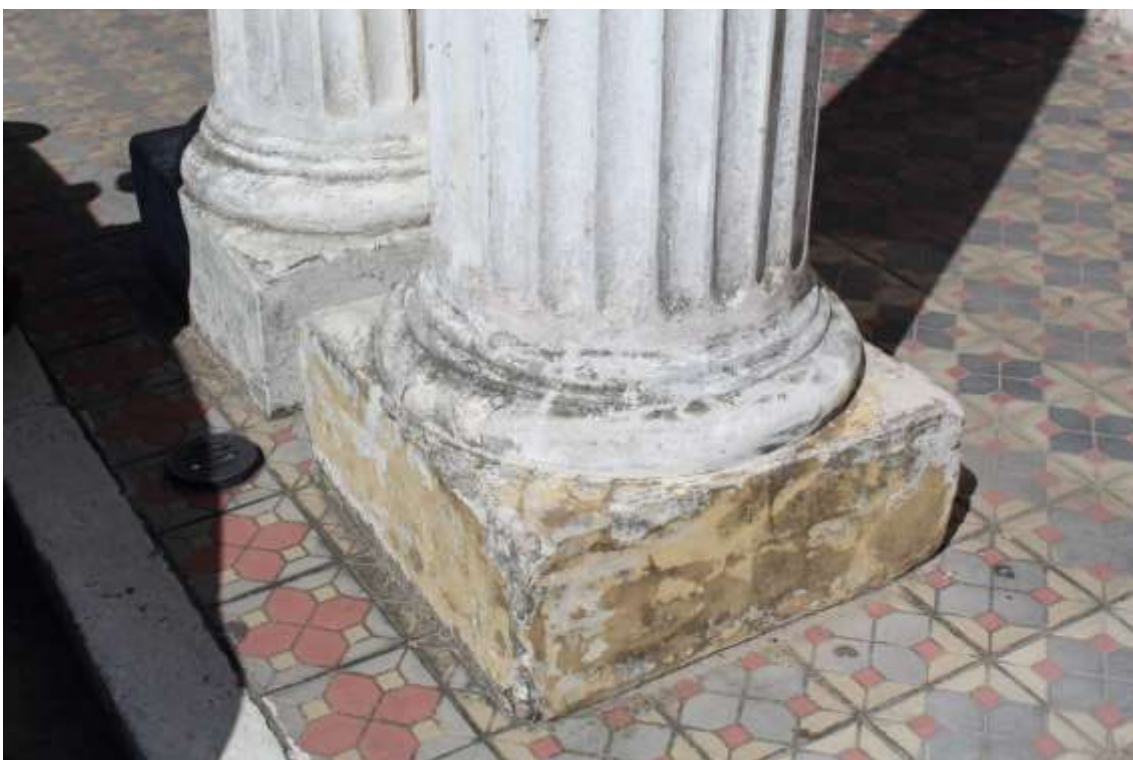
FIGURA 18 = FACHADA NORDESTE: base dos pilares com revestimento danificado

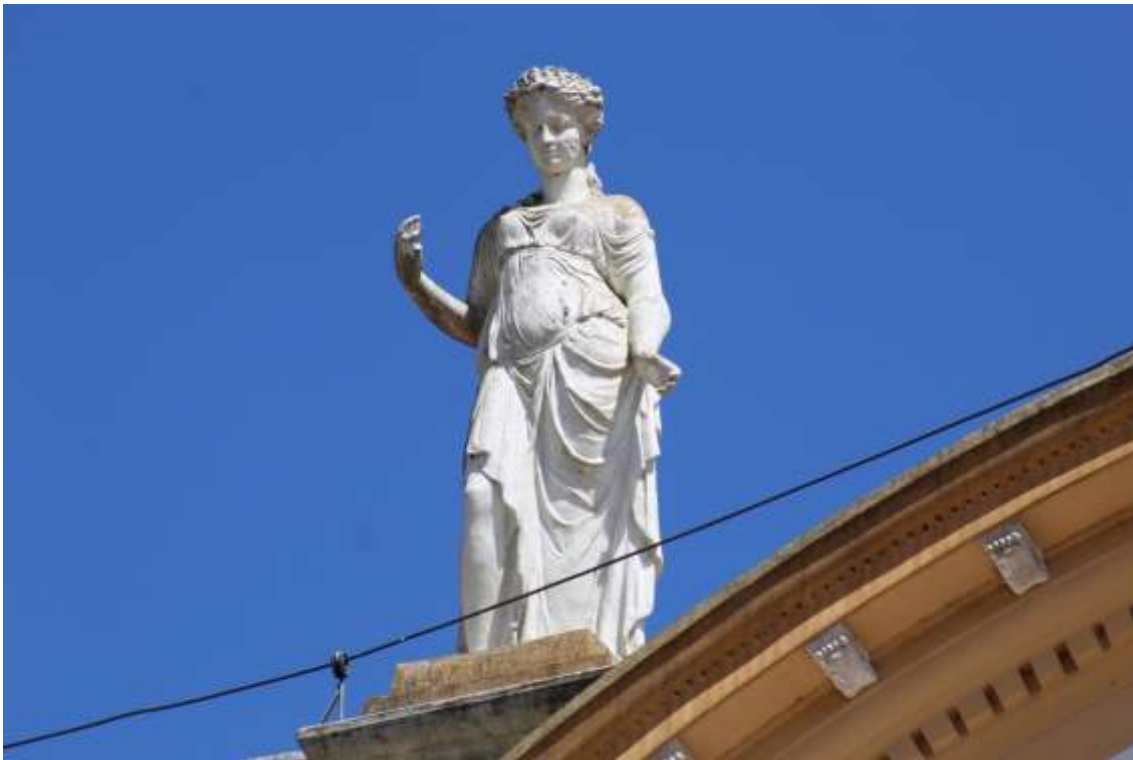
FIGURA 19 = FACHADA NORDESTE: ornamento da platibanda que deve receber pintura

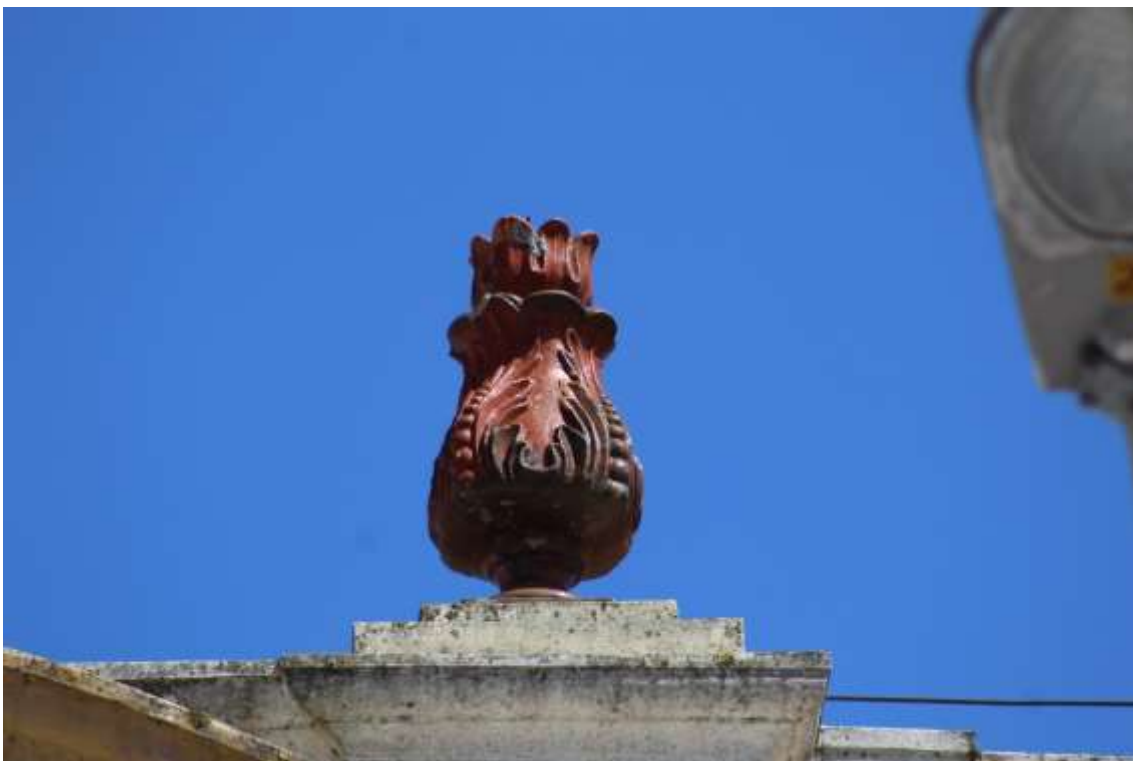
FIGURA 20 = FACHADA NORDESTE: ornamento da platibanda que deve receber somente lavagem, conforme memorial descritivo

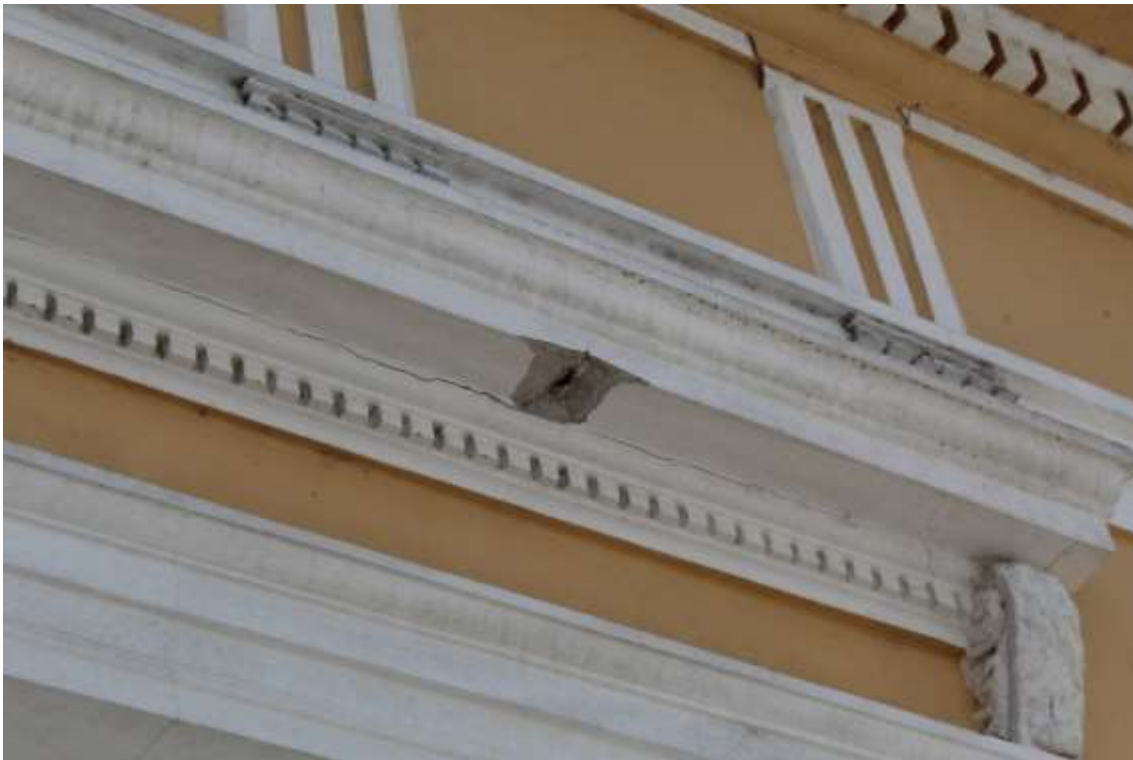
FIGURA 21 = FACHADA SUDESTE: armadura do ornamento exposta, em processo de oxidação

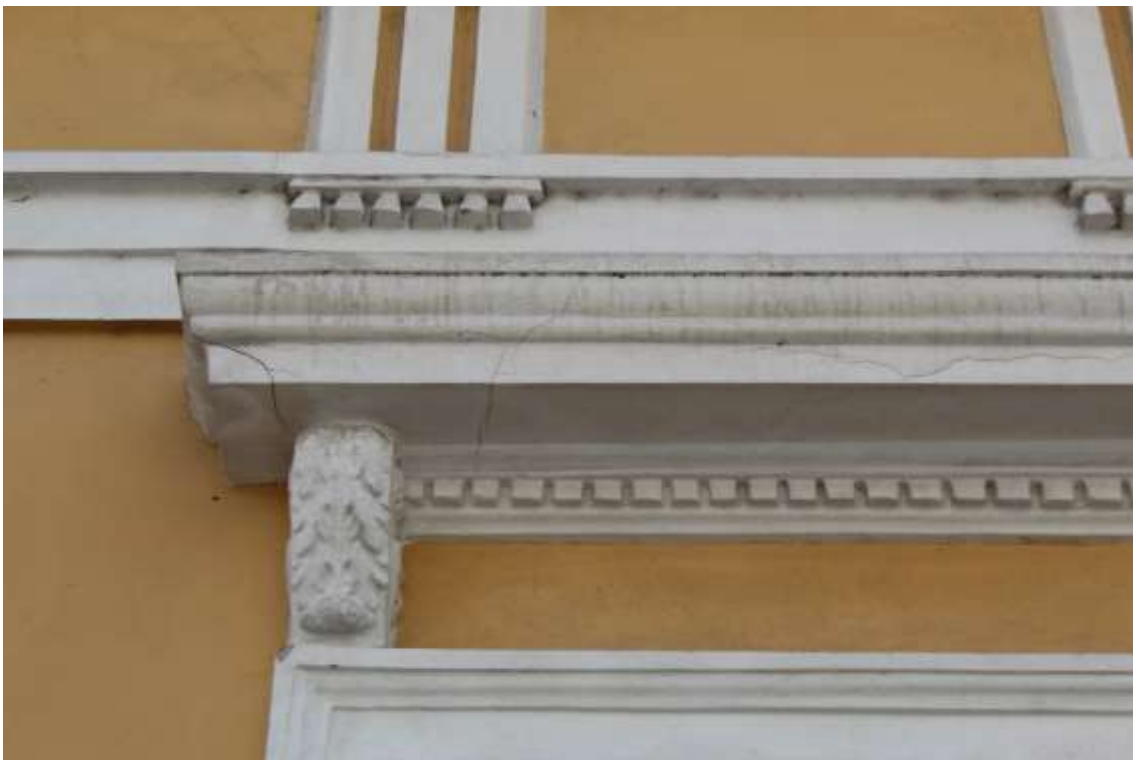
FIGURA 22 = FACHADA SUDESTE: fissuras na argamassa do ornamento

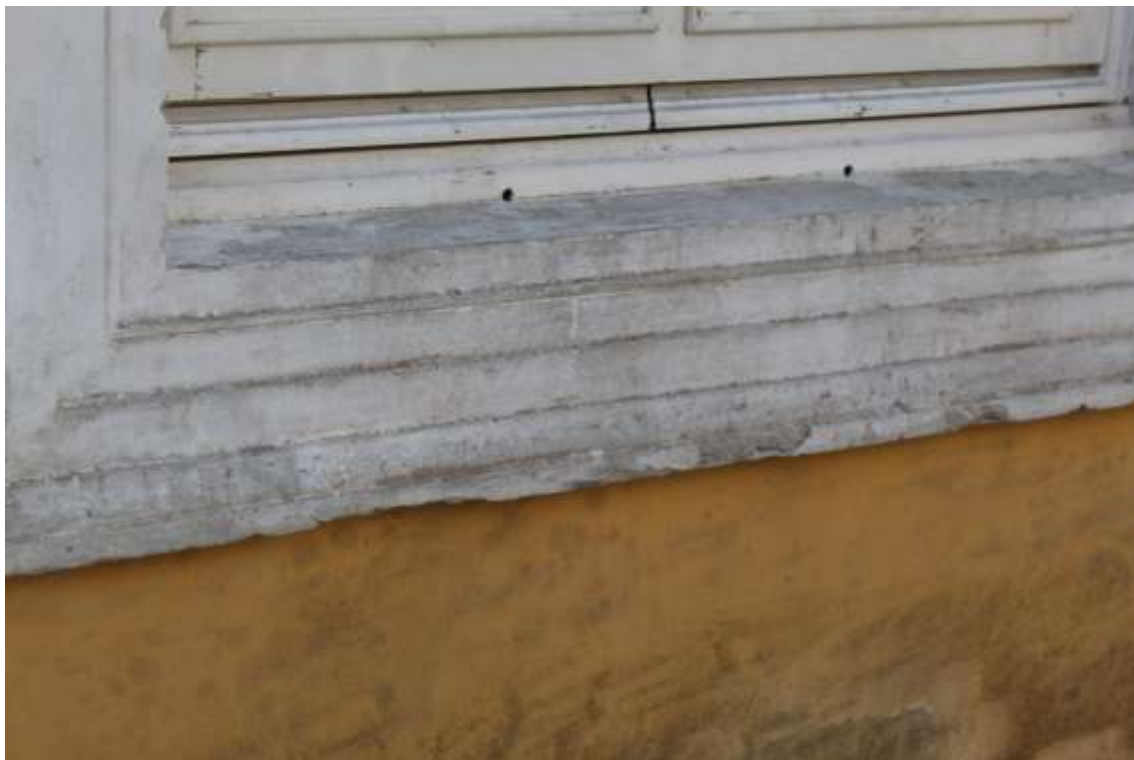
FIGURA 23 = FACHADA SUDESTE: moldura de argamassa avariada

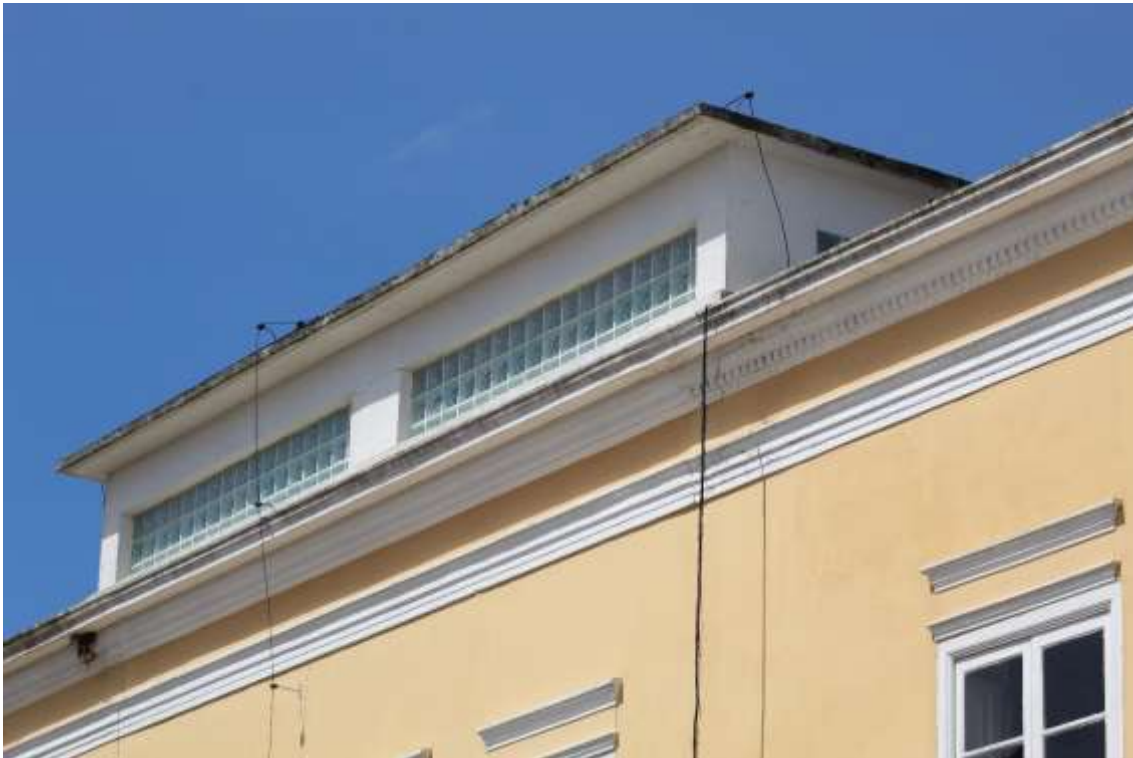
FIGURA 25 = FACHADA NOROESTE: trecho central da fachada com fissuras na união das alvenarias construídas em épocas diferentes.

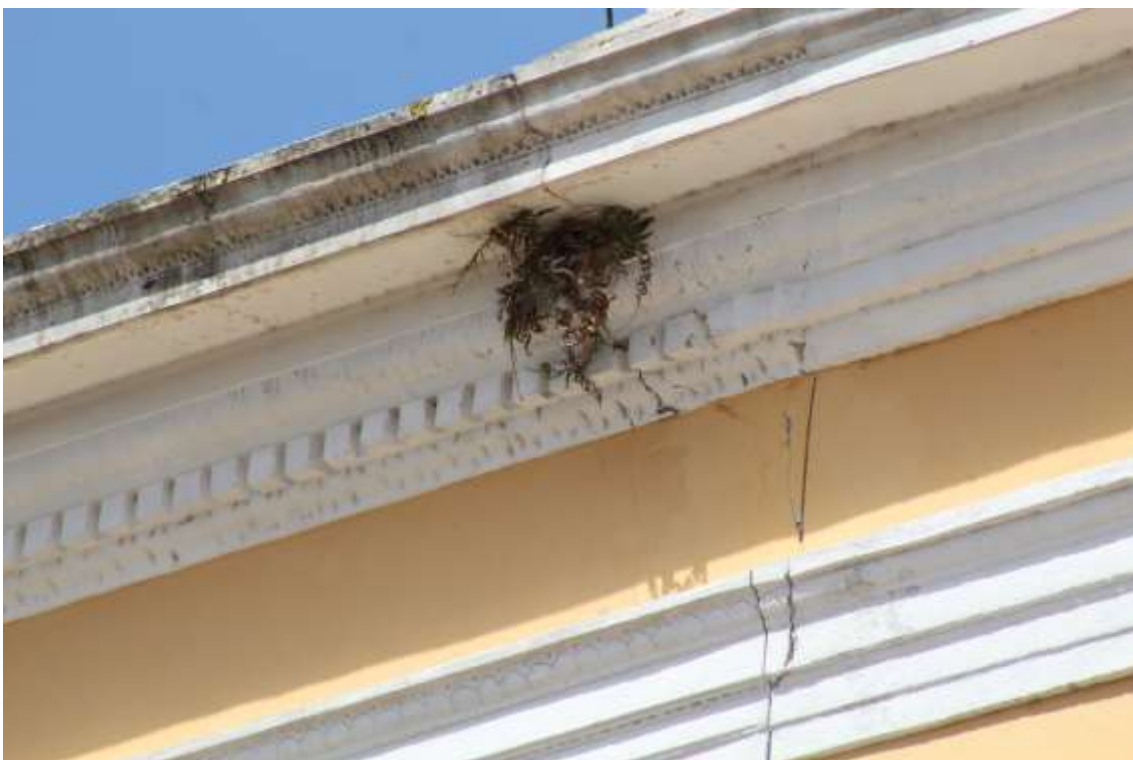
FIGURA 26 = FACHADA NOROESTE: vegetação a ser removida

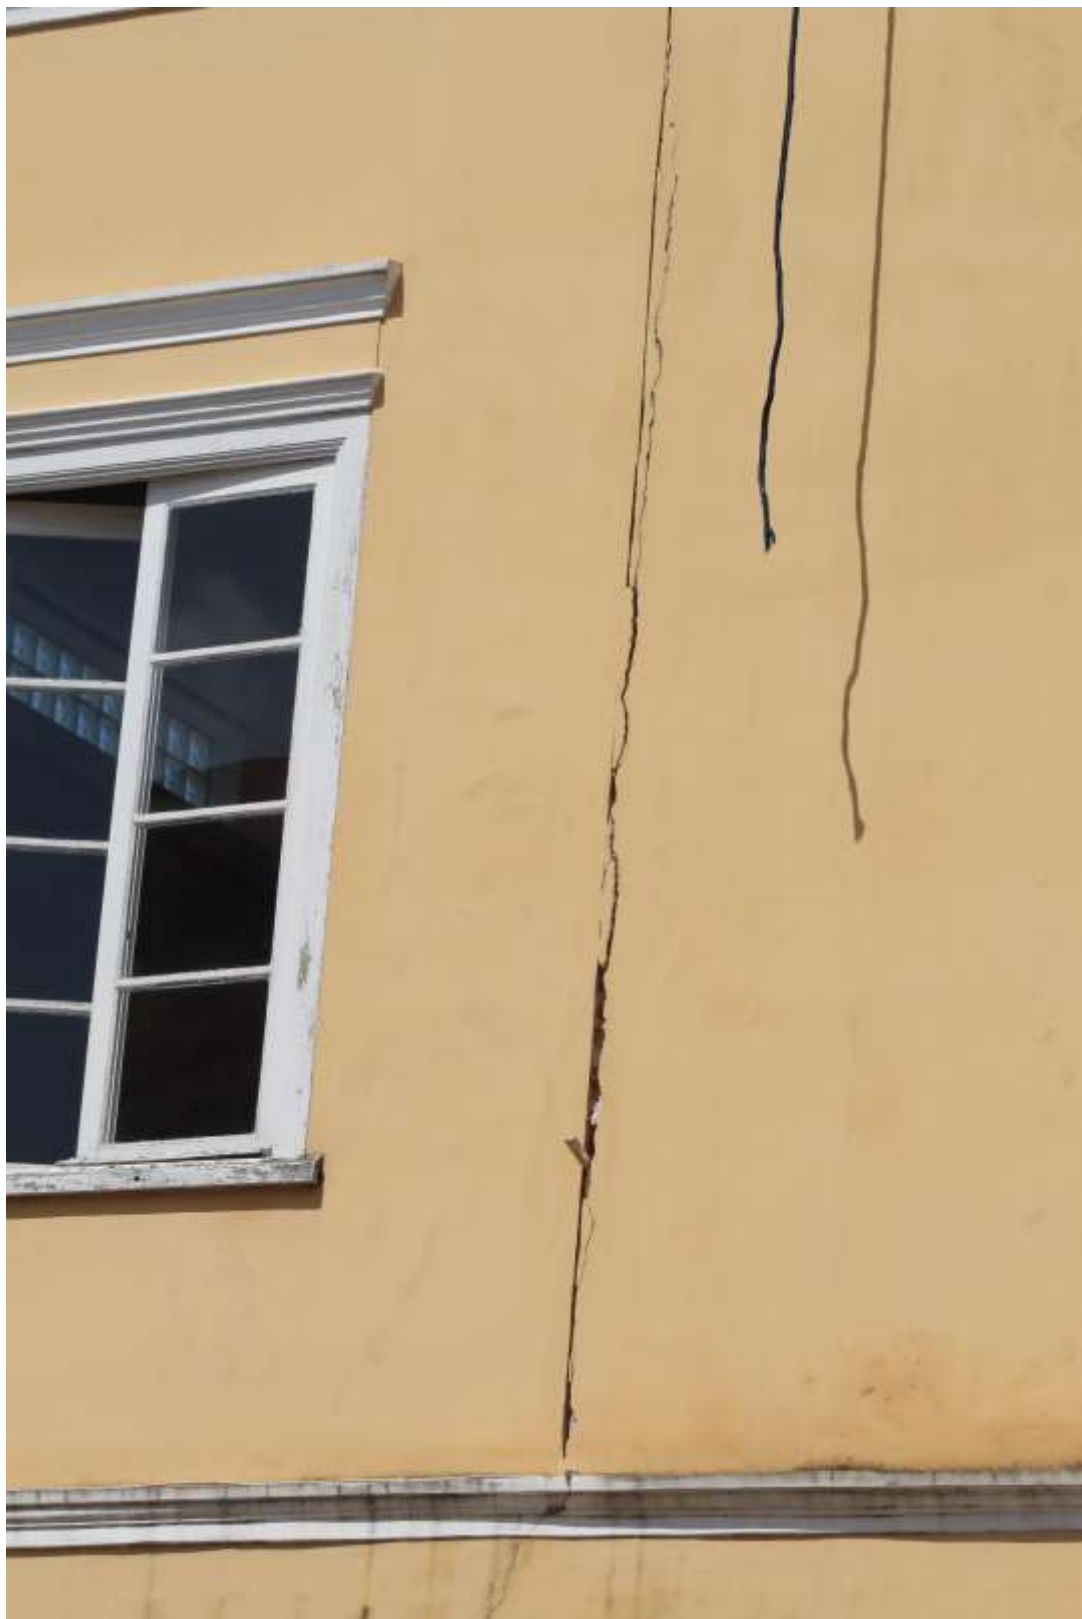
FIGURA 27 = FACHADA NOROESTE: ponto de união entre as alvenarias executadas em épocas diferentes, que deve receber tratamento específico para junta de dilatação

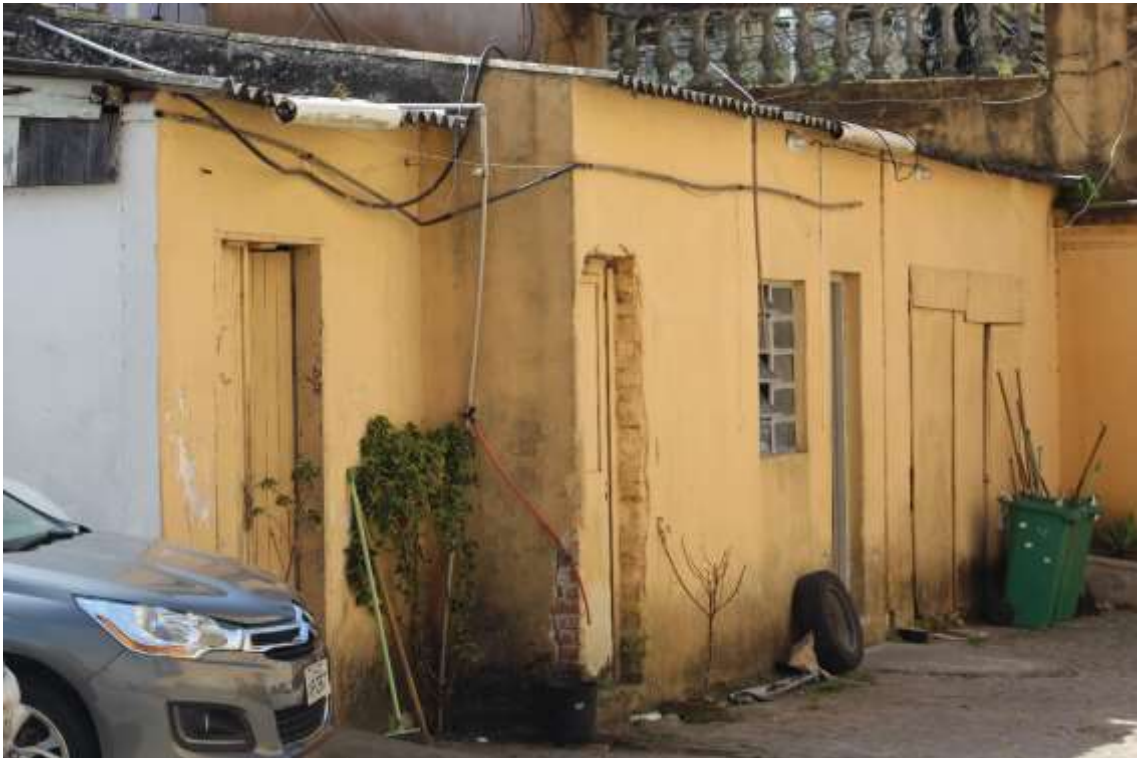
FIGURA 28 = PÁTIO LATERAL: construções modernas que podem ser recuperadas com argamassa de cimento, cal e areia

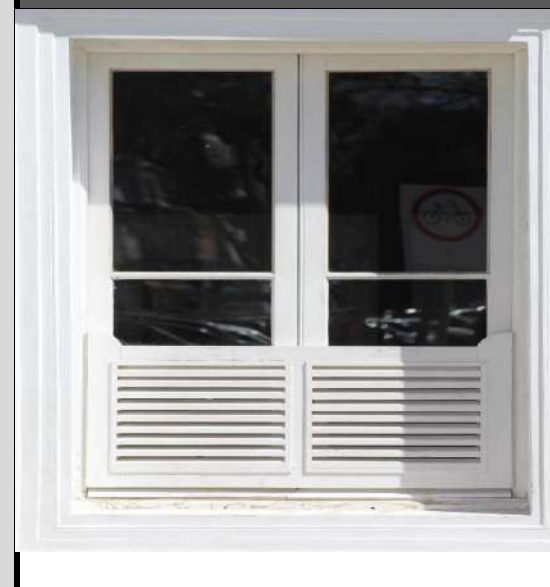
FOTO EXTERNA

PAÇO MUNICIPAL PMRG Serviços Esquadrias Externas					02/12/2019
TIPO	JANELA				
CÓDIGO	JM01				
VÃO TOTAL	1,35	2,15	Área	2,9025	
POSIÇÃO	108				
MATERIAL	MADEIRA	Volume	0,1132	m³	
		Área de pintura	9,0558	m²	
		Área de pintura somente externa	3,38285	m²	
		Situação	OK		
COMPOSIÇÃO	DUAS FOLHAS DE ABRIR, COM POSTIGOS, VENEZIANA FIXA EXTERNA				
	VIDROS LISOS INCOLORES				
VIDROS	4 (quatro) de 0,49mX0,91m	Situação		OK	
		Situação			
FERRAGEM	FUNCIONAMENTO	ferro fundido, da mesma cor da madeira	Situação	SUBSTITUIR	
	COMANDO	ferro fundido, da mesma cor da madeira	Situação	OK	
VEDAÇÃO					
INTERVENÇÃO	Classe I				
OBSERVAÇÕES	Esquadria não abre, substituir cremone.
