MEMORIAL DESCRITIVO

RESTAURAÇÃO

PAÇO MUNICIPAL

PROJETO EXECUTIVO REFORMA PINTURA EXTERNA DO PRÉDIO DO PAÇO MUNICIPAL.

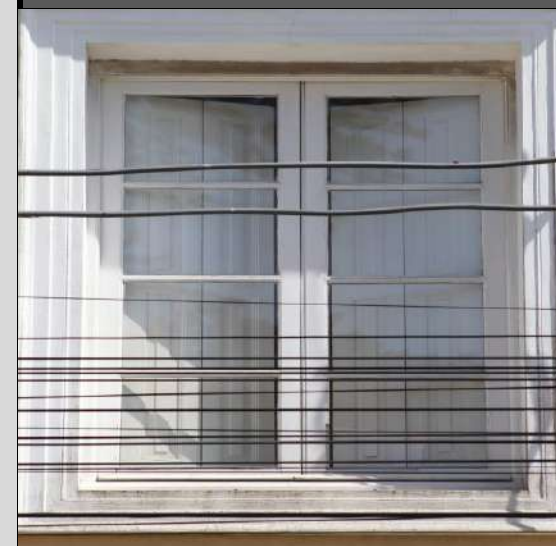
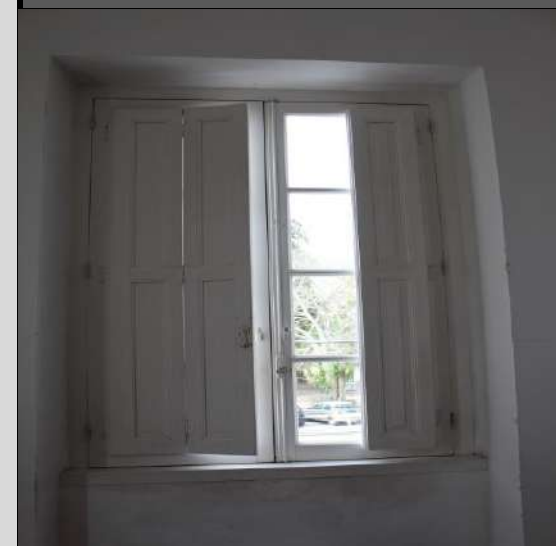
PAÇO MUNICIPAL PMRG Serviços Esquadrias Externas					02/12/2019
TIPO	JANELA				
CÓDIGO	JM02				
VÃO TOTAL	1,35	2,15		Área	2,9025
POSIÇÃO	221				
MATERIAL	MADEIRA	Volume	0,08708	m³	
		Área de pintura	6,966	m²	
		Área de pintura somente externa	1,21275	m²	
		Situação		OK	
COMPOSIÇÃO	DUAS FOLHAS DE ABRIR, COM POSTIGOS				
	VIDROS LISOS INCOLORES				
VIDROS	7 (sete) de 0,50mX0,45m	Situação		OK	
	1 (um) de 0,50mX0,45m	Situação		SUBSTITUIR	
FERRAGEM	FUNCIONAMENTO	ferro fundido, da mesma cor da madeira	Situação	OK	
	COMANDO	ferro fundido, da mesma cor da madeira	Situação	OK	
VEDAÇÃO					
INTERVENÇÃO	Classe I				
OBSERVAÇÕES	Substituir um dos vidros.

Todos os vidros quebrados ou trincados devem ser substituídos por vidros novos, 4mm de espessura, com acabamento em massa própria para vidros. Nos casos em que não for necessária a remoção do vidro para que se faça a correta execução dos serviços especificados para os caixilhos, os vidros devem ser protegidos com fita e papel e podem permanecer no lugar. Nos casos em que a massa de fixação/vedação do vidro estiver demasiadamente desgastada, deve-se proceder a substituição da mesma, visando manter a função de vedação.

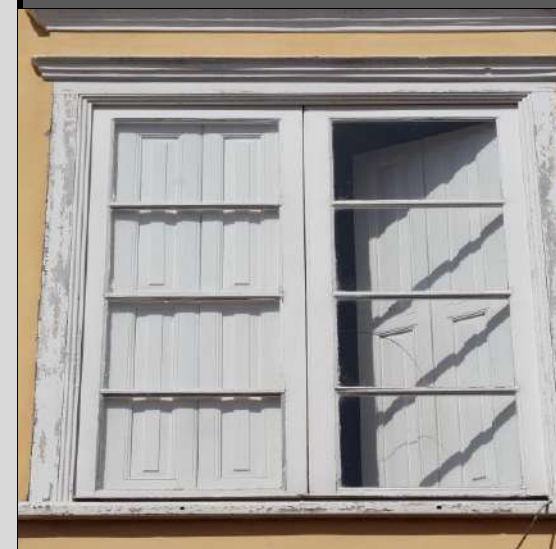
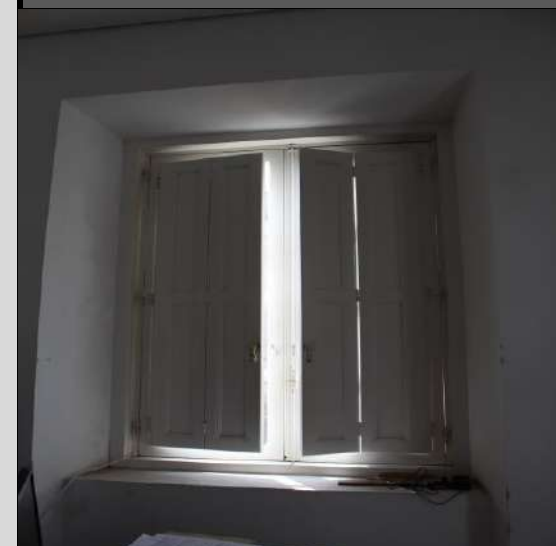
PAÇO MUNICIPAL PMRG Serviços Esquadrias Externas					02/12/2019
TIPO	JANELA				
CÓDIGO	JM02				
VÃO TOTAL	1,35	2,15		Área	2,9025
POSIÇÃO	222				
MATERIAL	MADEIRA	Volume	0,08708	m³	
		Área de pintura	6,966	m²	
		Área de pintura somente externa	1,21275	m²	
		Situação	OK		
COMPOSIÇÃO	DUAS FOLHAS DE ABRIR, COM POSTIGOS				
	VIDROS LISOS INCOLORES				
VIDROS	7 (sete) de 0,50mX0,45m	Situação			OK
	1 (um) de 0,50mX0,45m	Situação			SUBSTITUIR
FERRAGEM	FUNCIONAMENTO	ferro fundido, da mesma cor da madeira		Situação	OK
	COMANDO	ferro fundido, da mesma cor da madeira		Situação	OK
VEDAÇÃO					
INTERVENÇÃO	Classe I				
OBSERVAÇÕES	Substituir um dos vidros.

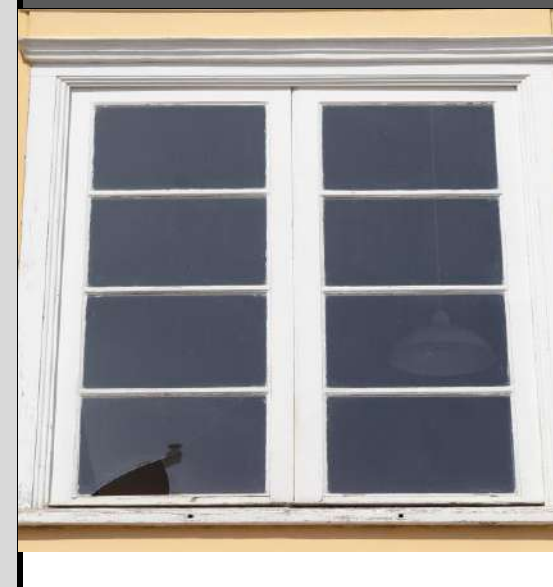
FOTO EXTERNA

PAÇO MUNICIPAL PMRG Serviços Esquadrias Externas					02/12/2019
TIPO	JANELA				
CÓDIGO	JM02				
VÃO TOTAL	1,35	2,15		Área	2,9025
POSIÇÃO	224				
MATERIAL	MADEIRA	Volume	0,08708	m³	
		Área de pintura	6,966	m²	
		Área de pintura somente externa	1,21275	m²	
		Situação	OK		
COMPOSIÇÃO	DUAS FOLHAS DE ABRIR, COM POSTIGOS				
	VIDROS LISOS INCOLORES				
VIDROS	7 (sete) de 0,50mX0,45m	Situação			OK
	1 (um) de 0,50mX0,45m	Situação			SUBSTITUIR
FERRAGEM	FUNCIONAMENTO	ferro fundido, da mesma cor da madeira	Situação	OK	
	COMANDO	ferro fundido, da mesma cor da madeira	Situação	OK	
VEDAÇÃO					
INTERVENÇÃO	Classe I				
OBSERVAÇÕES	Substituir um dos vidros.
