## Memorial Descritivo

O presente memorial tem por finalidade informar e descrever os serviços de infraestrutura que devem ser realizados na edificação situada na Rua Dom Pedro II, denominado RGV I.

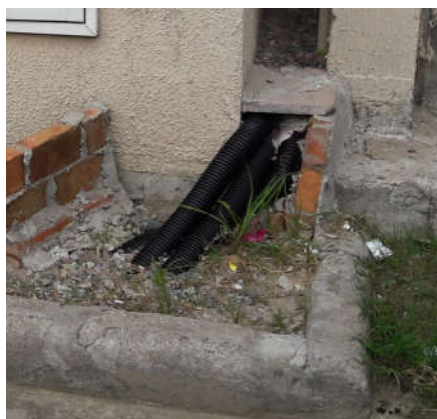
No quadro de medição da entrada, existem eletrodutos expostos e salientes, conforme detalhe a seguir, deverá ser averta uma vala e os eletrodutos enterrados de maneira que fiquem no mínimo 10,0 cm abaixo do solo.

\*Eletrodutos aparentes.

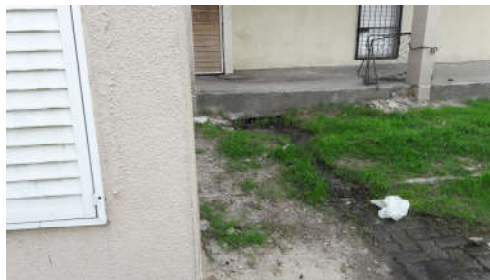
As caixas de gordura (44 unidades) deverão ser limpas, revisadas e instalado um sifão em cada uma delas, existem 15 unidades que não estão conectadas na rede coletora, este serviço deve ser executado e os vazamentos finalizados para que os resíduos tenham destinação correta.

Caixa de gordura sem ligação na rede coletora

As ligações das caixas de gordura na rede coletora deverão ser feitas com tubos de PVC de 100mm de diâmetro, ligando em linha reta, sem conexões ou curvaturas.

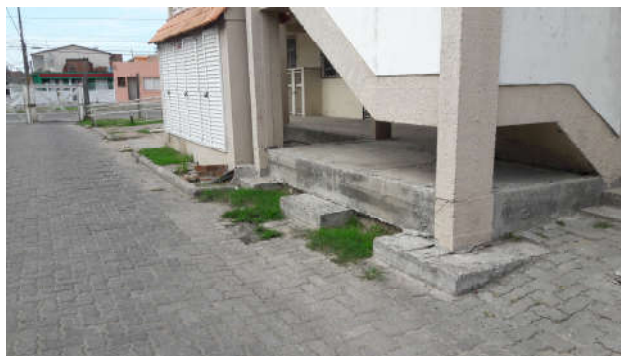
Nesta escada que será realizada a obra que envolve pavimentação e em algumas circulações de canteiros:

Atentar para rede de incêndio que passa na beira do meio fio.

Na execução das redes da escada e auxiliar será necessário a retirada e recolocação de pavimentação em bloco concreto, o serviço deverá ser feito ao lado da rede de incêndio sem prejuízo á mesma. (aproximadamente 100m<sup>2</sup>)

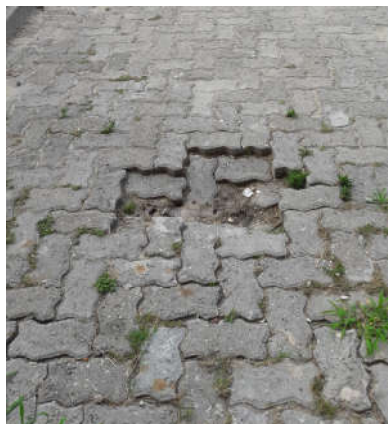
Atentar que nesta circulação aparentemente temos recalque que indica tubulação vazando.
