## **MEMORIAL DESCRITIVO DE REFORMA COBERTURA DA EMEF MANOEL MARTINS MANO**

**Cliente: Secretaria de Município da Educação – SMed  
Prefeitura Municipal do Rio Grande**

**Imóvel: Escola Municipal de Ensino Fundamental Manoel Martins Mano  
Rua Eng. João Kramer de Lima, s/nº - Parque São Pedro**

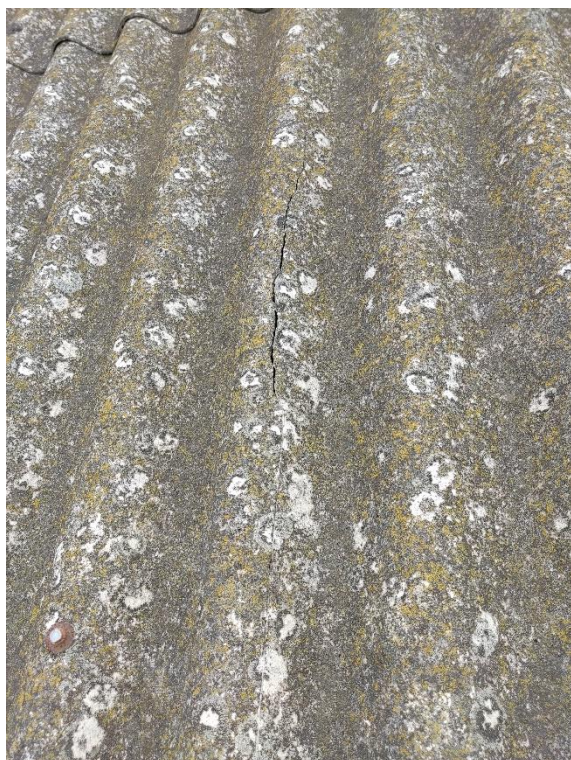
A reforma mais emergencial é no pavilhão que contempla as salas de aula 01 a 06, parte dele está interditado, as tesouras existentes cederam causando um abaulamento na cobertura que corre o risco de desabar a qualquer momento, o restante do pavilhão possui diversos pontos de infiltração. A área deste pavilhão é de 423,30 m<sup>2</sup>.

*Figura 2 – Telha trincada*

Devido ao comprometimento da estrutura (que está causando o abaulamento do telhado), é necessária a substituição de toda a estrutura de sustentação do telhado (tesouras e terças).

Neste pavilhão, os serviços a executar são: remoção de toda a cobertura, fabricação e tratamento e instalação de tesouras novas, telhamento com telhas iguais as anteriores (fibrocimento de 6 mm) e recolocação do forro de PVC.

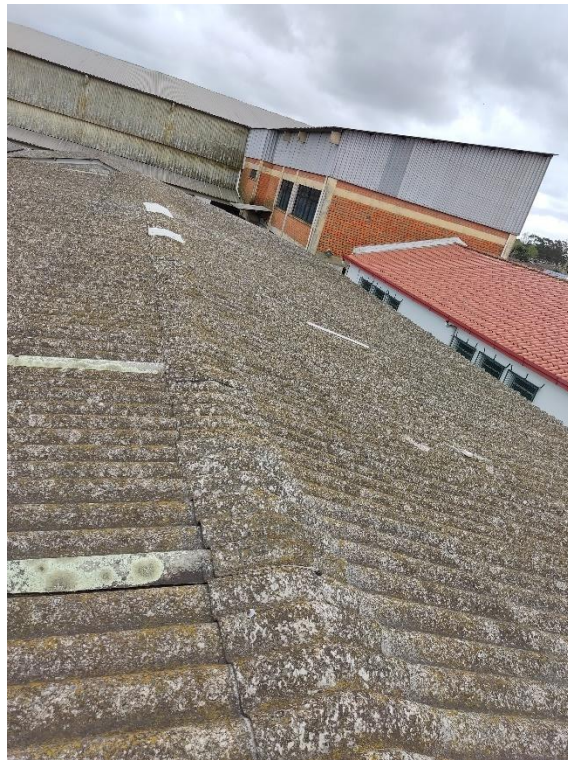
*Figura 3 – Reparos e emendas*

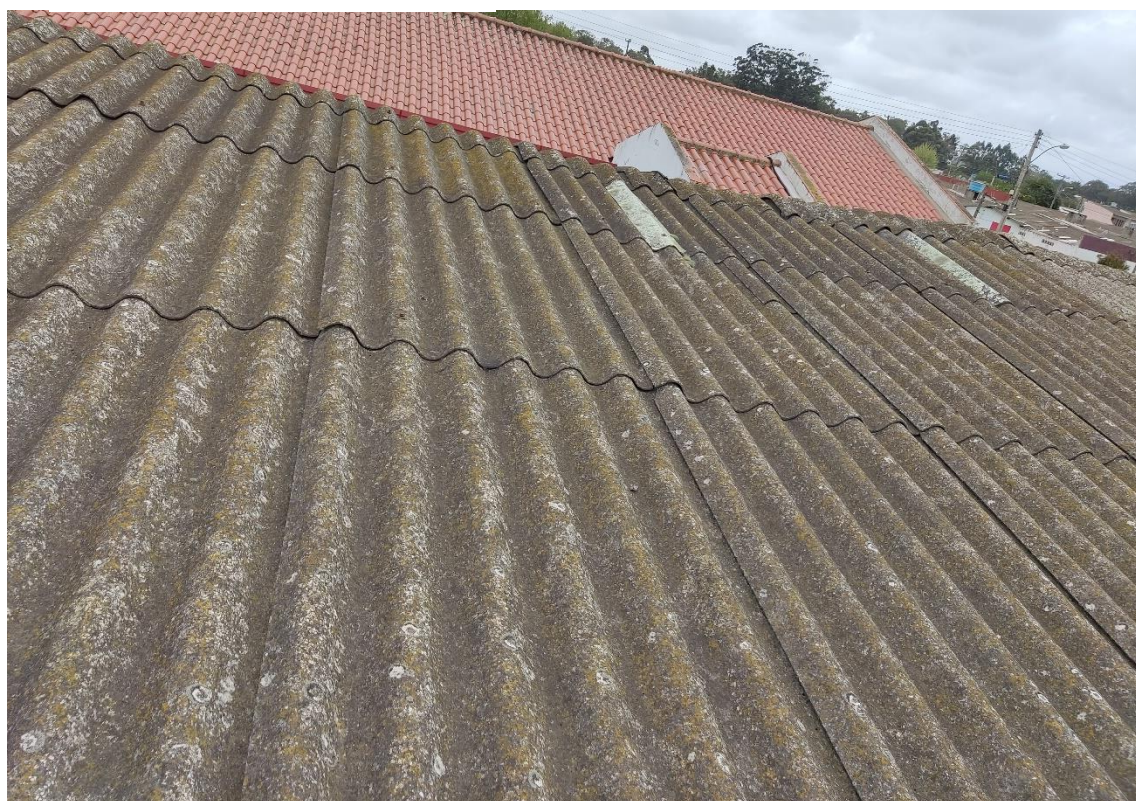
*Figura 4 – Abaulamento do telhado*

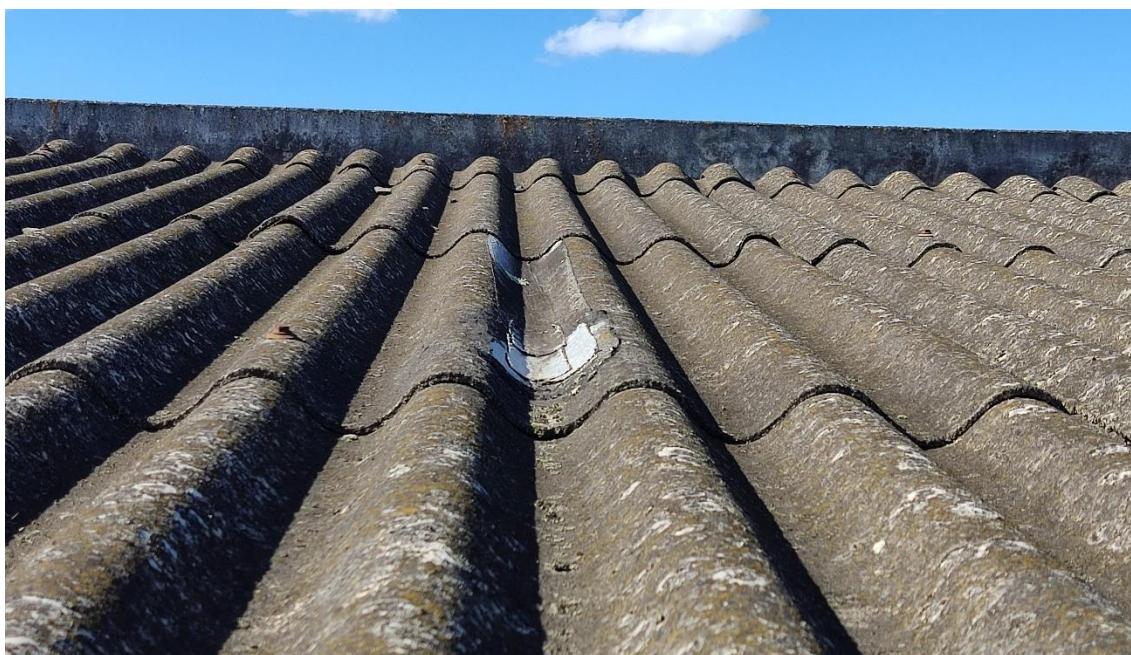
Todas as salas apresentam infiltrações e o telhado principalmente sobre a sala dos professores apresenta grande abaulamento. O telhado apresenta em diversos pontos reparos antigos, que já não se encontram em boas situações ou que não resolveram o problema das infiltrações e também novos pontos de infiltração, inclusive algumas rachaduras de grande espessura.

*Figura 5 – Reparos antigos no telhado*

Neste pavilhão, os serviços a executar são: remoção de toda a cobertura, fabricação e tratamento e instalação de tesouras novas, telhamento com telhas iguais as anteriores (fibrocimento de 6 mm), recolocação do forro de PVC e substituição do rufo no ponto em que há diferença de altura entre os 2 telhados.

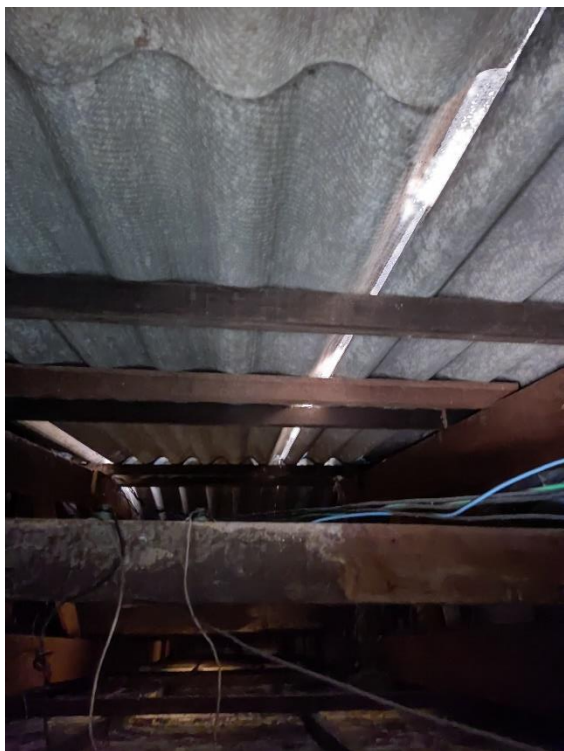
*Figura 6 – Rachadura no telhado*

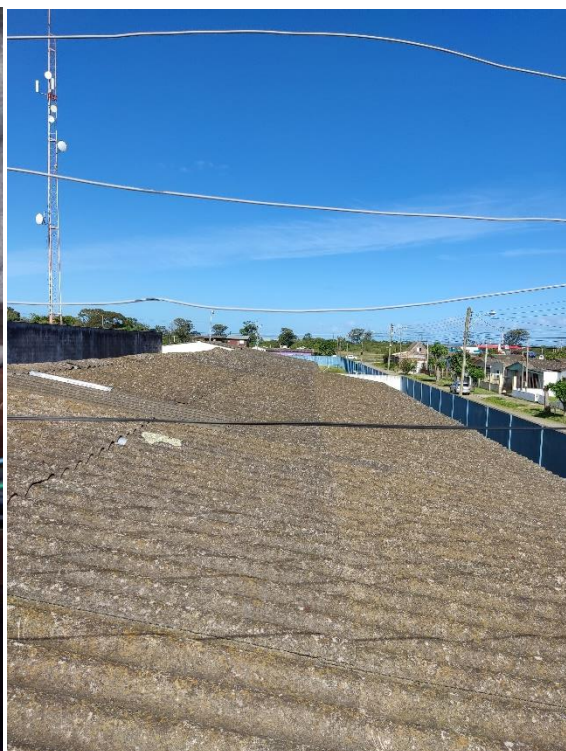
*Figura 7 – Reparos/emendas no telhado*

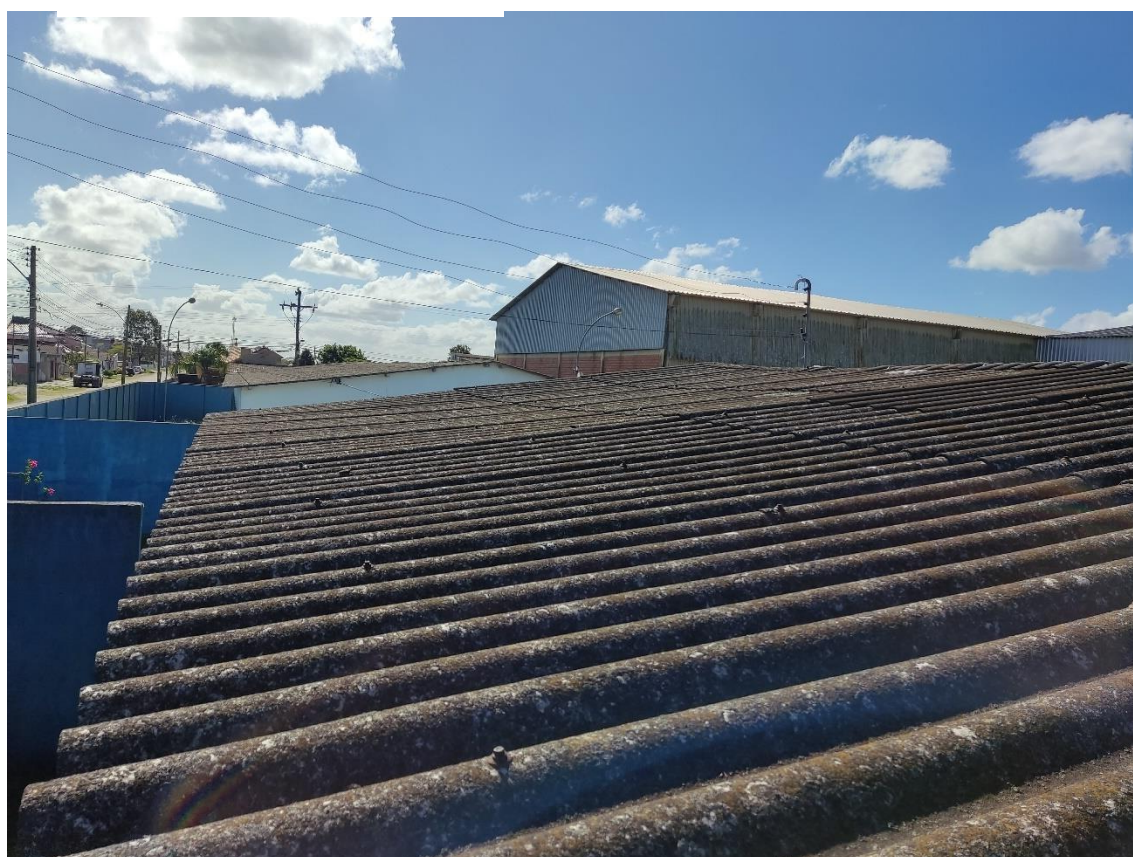
*Figura 8 – Abaulamento do telhado*

Devido ao comprometimento da estrutura (que está causando o abaulamento do telhado), é necessária a substituição de toda a estrutura de sustentação do telhado (tesouras e terças).

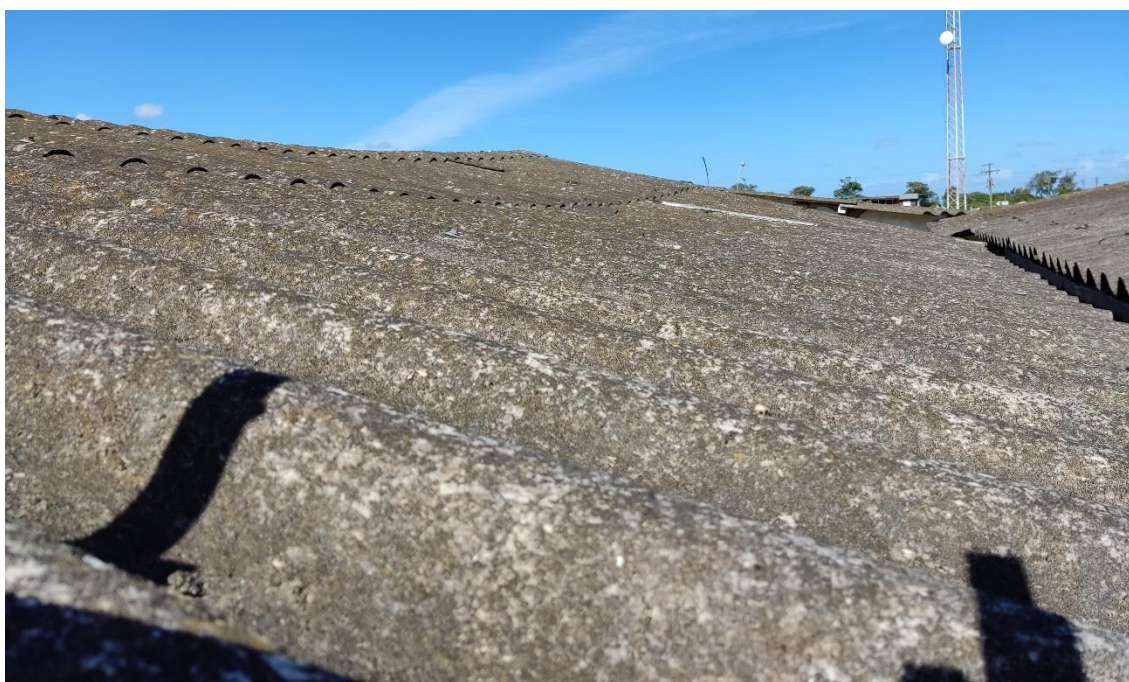
O Refeitório apresenta diversos pontos de infiltração e ao subir no telhado foi constatado que apresenta grande abaulamento conforme as fotos a seguir.

*Figura 9 – Abaulamento no telhado do refeitório*

Devido ao comprometimento da estrutura (que está causando o abaulamento do telhado), é necessária a substituição de toda a estrutura de sustentação do telhado (tesouras e terças).

Neste pavilhão, os serviços a executar são: remoção de toda a cobertura, fabricação e tratamento e instalação de tesouras novas, telhamento com telhas iguais as anteriores (fibrocimento de 6 mm) e recolocação do forro de PVC. Na área da despensa, deve-se apenas substituir as telhas translúcidas que apresentam diversos furos e realizar a limpeza da calha.

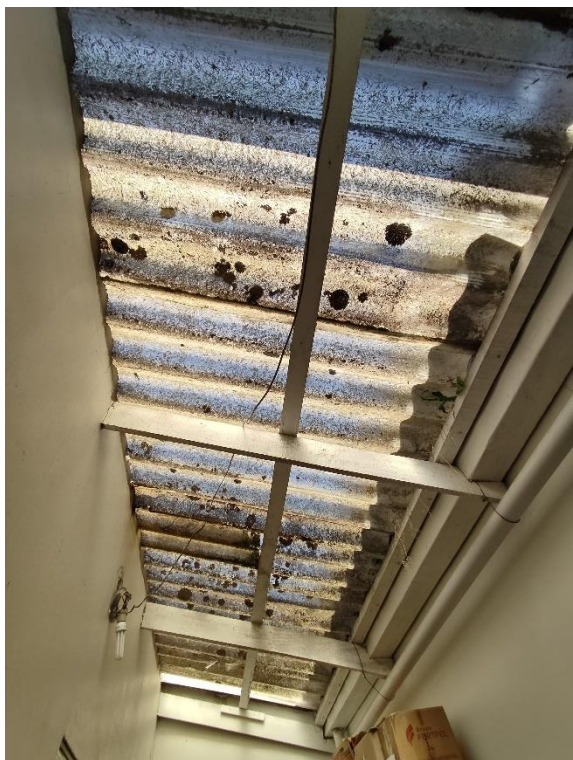
*Figura 10 – Telhado da despensa*

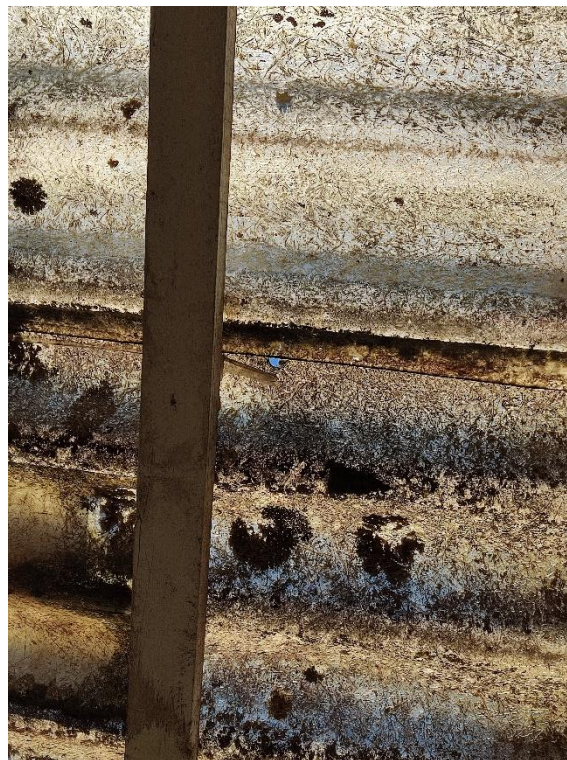
*Figura 11 – Furos no telhado da despensa*

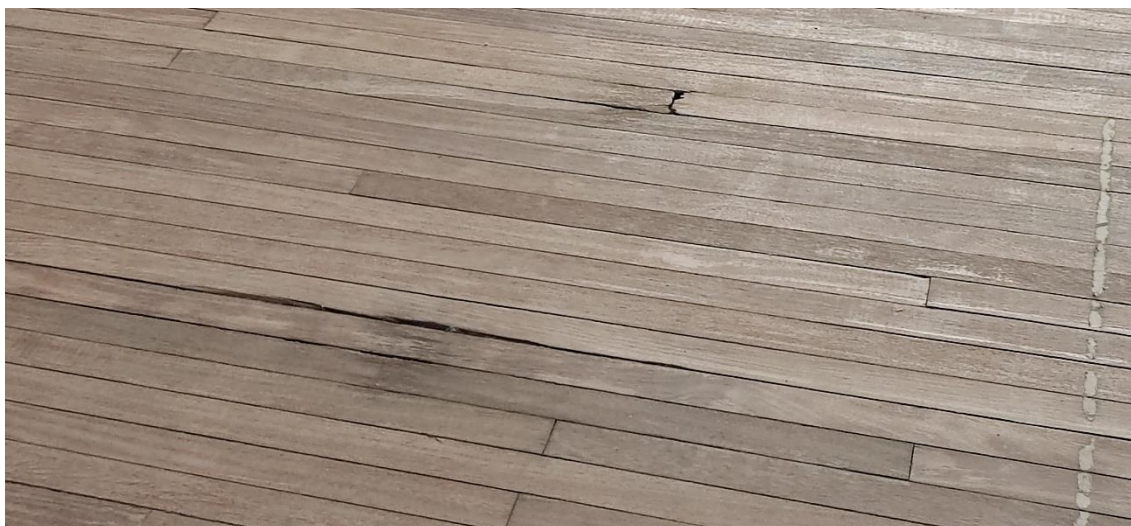
As telhas metálicas da cobertura do ginásio apresentam diversos furos que provocam a entrada de água e estão danificando o piso da quadra esportiva.

*Figura 12 – Piso da quadra comprometido pela água*

Há aproximadamente de 15 a 20 furos no telhado e devem ser tapados com o uso de uma tela de reforço.

Deve ser feita a lavagem com hidrojateamento de alta pressão para limpeza e identificação dos furos nas telhas, após isso, a área ao redor dos furos deve ser estar completamente limpa, seca e livre de pó, graxa ou tinta. Após a aplicação da tela de reforço (referência: FlexFelt, marca HARD), deve ser passado um rolo ou espátula para retirar qualquer bolha de ar. Em seguida devem ser aplicadas 2 demãos de selante reparador para telhados (referência: RR 500 ECO, marca HARD), com intervalo de 1h30 min entre demãos.

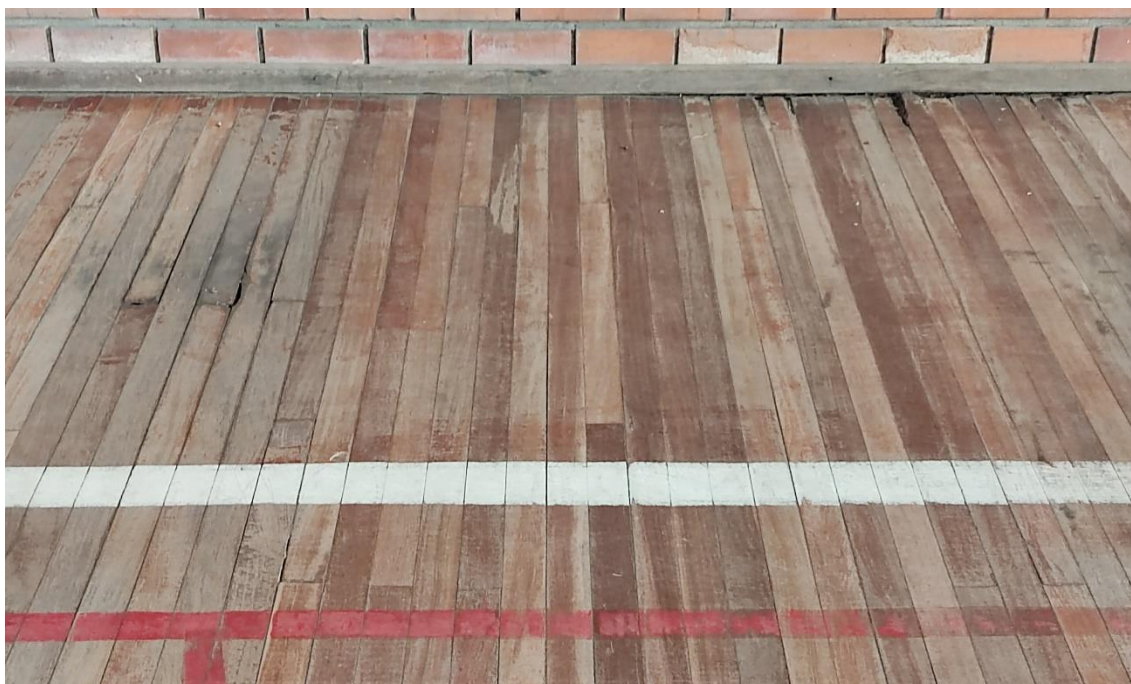
*Figura 13 – Piso da quadra comprometido pela água*

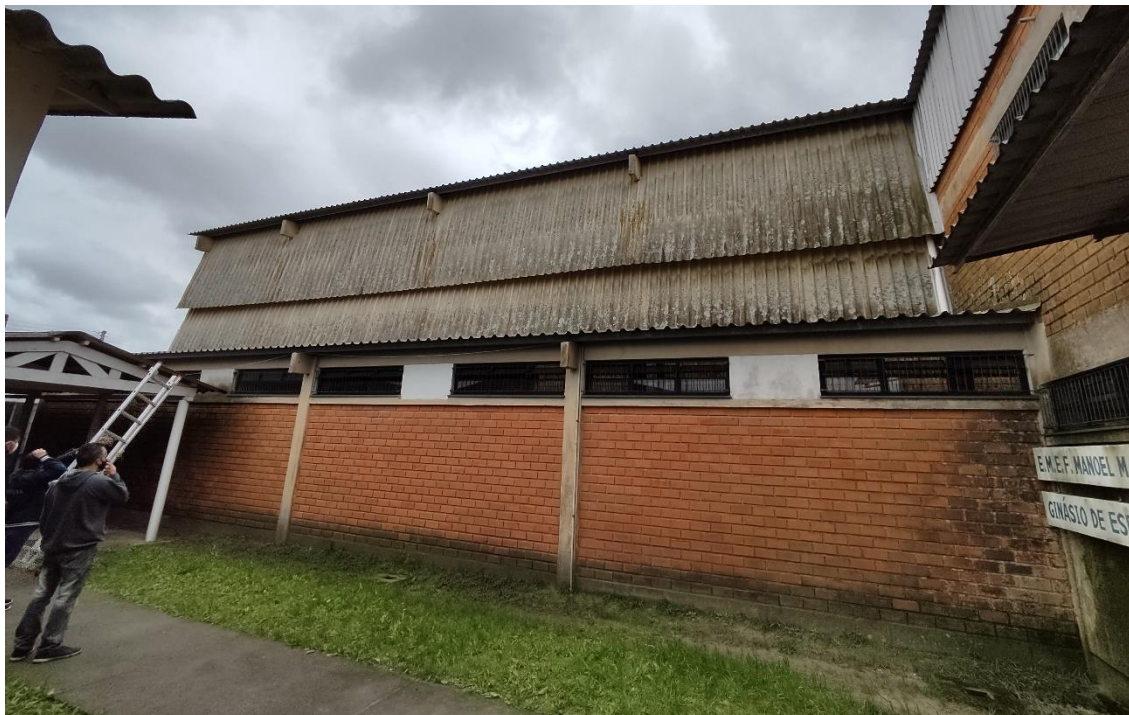
As telhas translucidas do fechamento lateral do ginásio também devem ser substituídas por novas. As existentes apresentam diversas rachaduras e várias delas estão se desprendendo da estrutura, podendo cair e causar algum acidente a qualquer momento.

*Figura 14 – Telhas translúcidas de fechamento lateral*

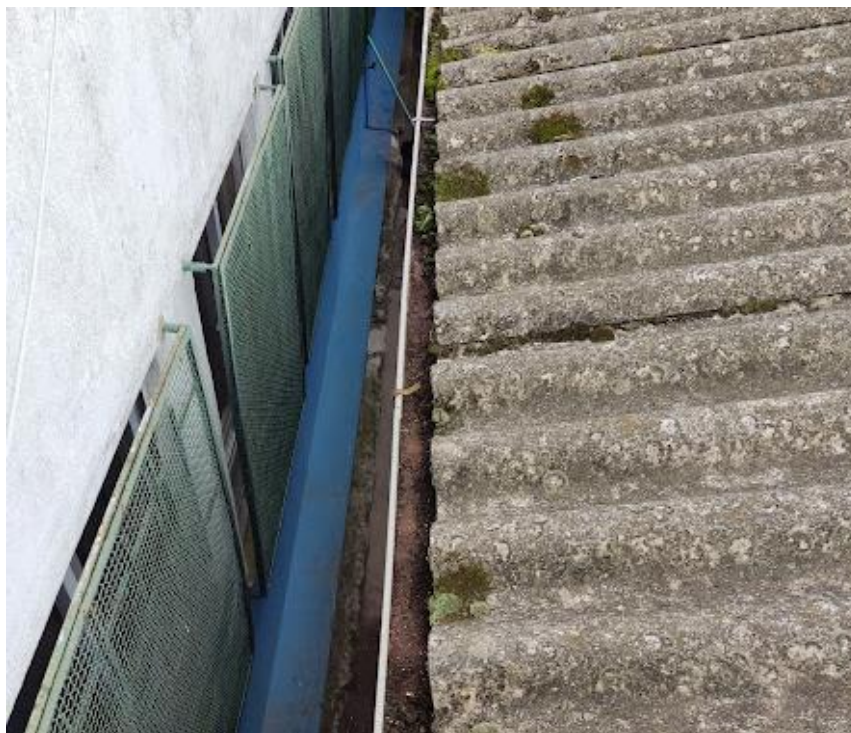
As calhas existentes dos 2 corredores externos estão em péssimas condições, com furos em alguns pontos devido a corrosão e completamente entupidas/obstruídas.

*Figura 15 – Calha obstruída*

As calhas novas devem ser galvanizadas com dimensões mínimas de 15x15 cm. A fixação será feita nas terças da cobertura com suportes/ganchos.

A descida da água coletada pelas calhas deve ser feita nos mesmos pontos da calha existente, aproveitando o sistema de drenagem do local.

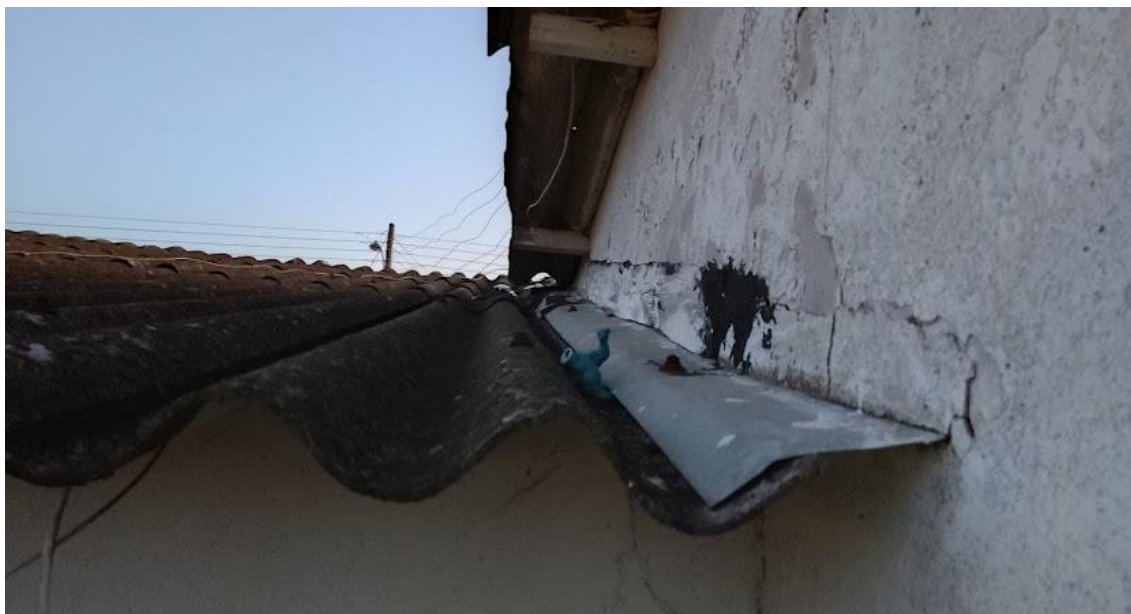
O rufo existente encontra-se em situação precária, e pela figura 16 é possível ver que já foi feito improvisado uma manta sobre o rufo a fim de resolver o problema de infiltração, porém, sem sucesso.

*Figura 16 - Rufo existente*

O rufo deve ser removido para a instalação de um novo, com a área limpa, o rufo novo deverá ser chumbado, com uma parte de pelo menos 10 cm dentro da parede. Deverá ser feito de chapa galvanizada a fim de estender sua vida útil e fixado com parafusos (a cada 40 cm) cobertos com manta líquida para melhor impermeabilização. A partir da parte engastada, o rufo deverá descer 15 cm até chegar na telha, onde será dobrado até cobrir o primeiro gomo da telha.
