Memorial Descritivo

O presente memorial tem por finalidade informar e descrever os serviços de infraestrutura que devem ser realizados na edificação situada na Rua Dom Pedro II, denominado RGV I.

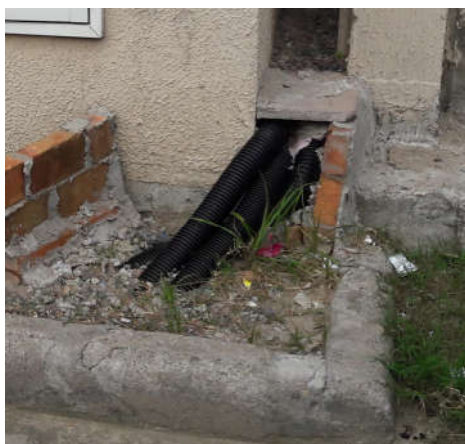
No quadro de medição da entrada, existem eletrodutos expostos e salientes, conforme detalhe a seguir, deverá ser averta uma vala e os eletrodutos enterrados de maneira que fiquem no mínimo 10,0 cm abaixo do solo.

*Eletrodutos aparentes.

Serão 16 caixas a serem revisadas, nível elevado e limpeza. Serão 4 tampas novas. As valas abertas para enterrar eletrodutos computarão um total de 0,75 m³.

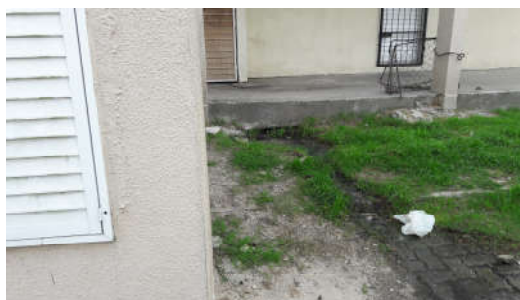
As caixas de gordura (44 unidades) deverão ser limpas, revisadas e instalado um sifão em cada uma delas, existem 10 unidades que não estão conectadas na rede coletora, este serviço deve ser executado e os vazamentos finalizados para que os resíduos tenham destinação correta.

Caixa de gordura sem ligação na rede coletora

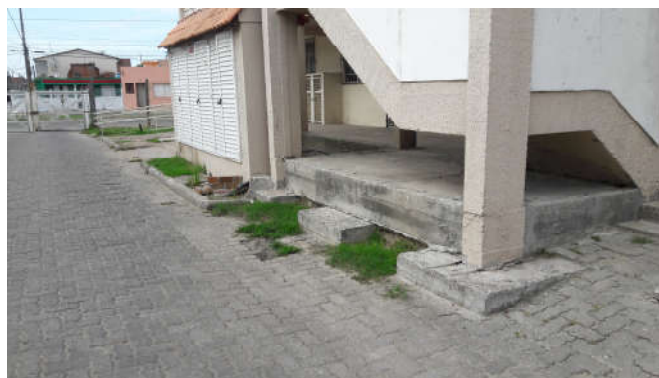
Nesta escada que será realizada a obra que envolve pavimentação e em algumas circulações de canteiros:

Atentar para rede de incêndio que passa na beira do meio fio.

Na execução das redes da escada e auxiliar será necessário a retirada e recolocação de pavimentação em bloco concreto, o serviço deverá ser feito ao lado da rede de incêndio sem prejuízo á mesma. (aproximadamente 60m²)

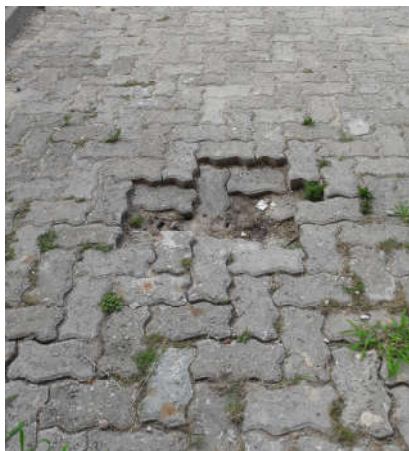
Atentar que nesta circulação aparentemente temos recalque que indica tubulação vazando.
