MEMORIAL DESCRITIVO

RESTAURAÇÃO

PAÇO MUNICIPAL

PROJETO EXECUTIVO REFORMA PINTURA EXTERNA DO PRÉDIO DO PAÇO MUNICIPAL.

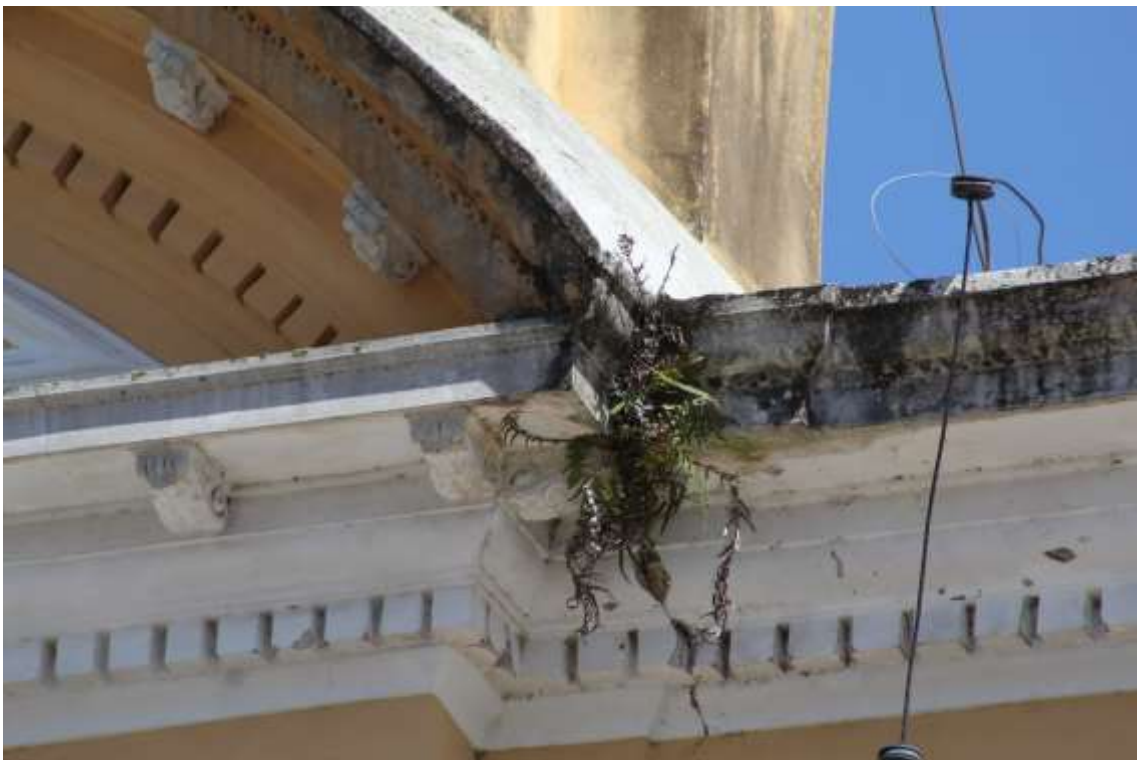
FIGURA 02 = FACHADA NORDESTE: vegetação a ser removida

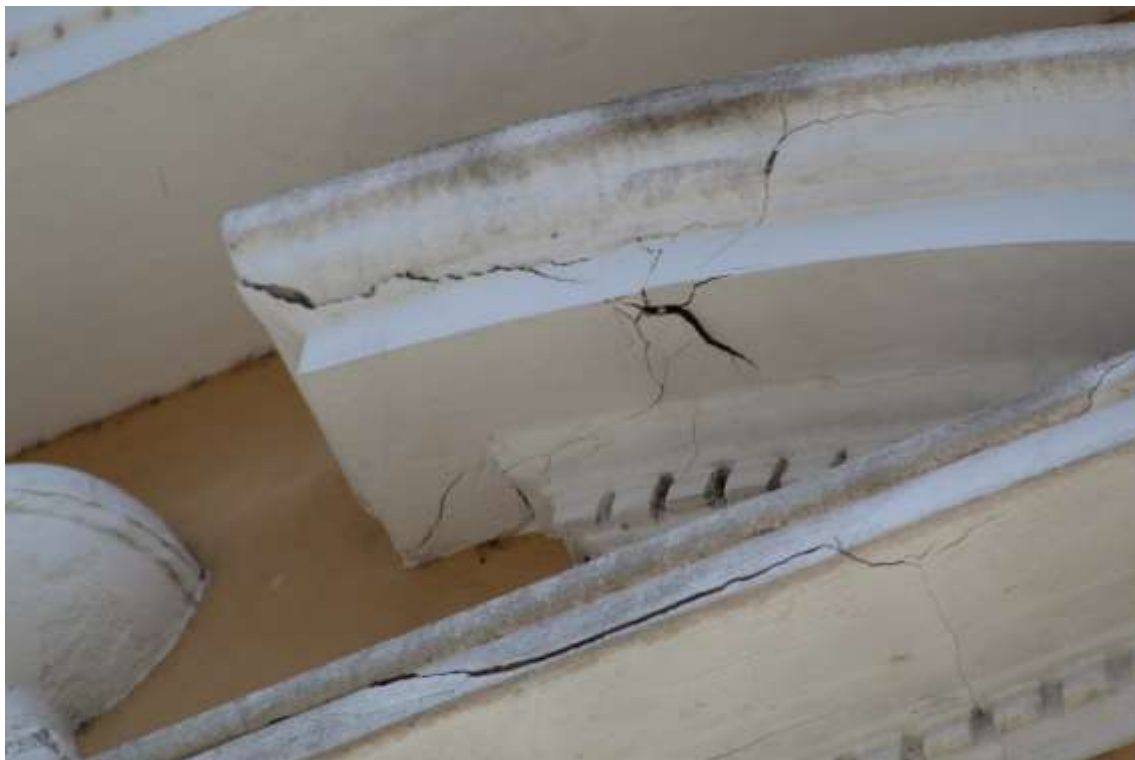
FIGURA 03 = FACHADA NORDESTE: fissuras no ornamento a serem avaliadas.

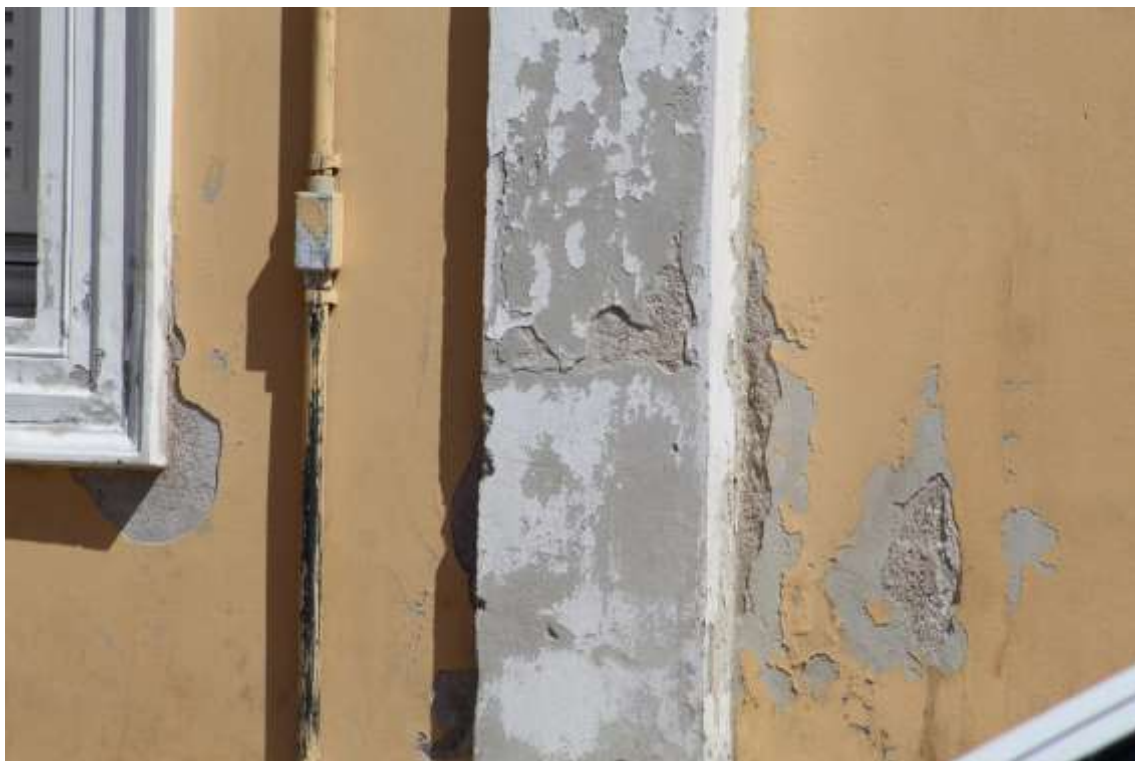
FIGURA 04 = FACHADA NORDESTE: pontos de deslocamento do reboco.

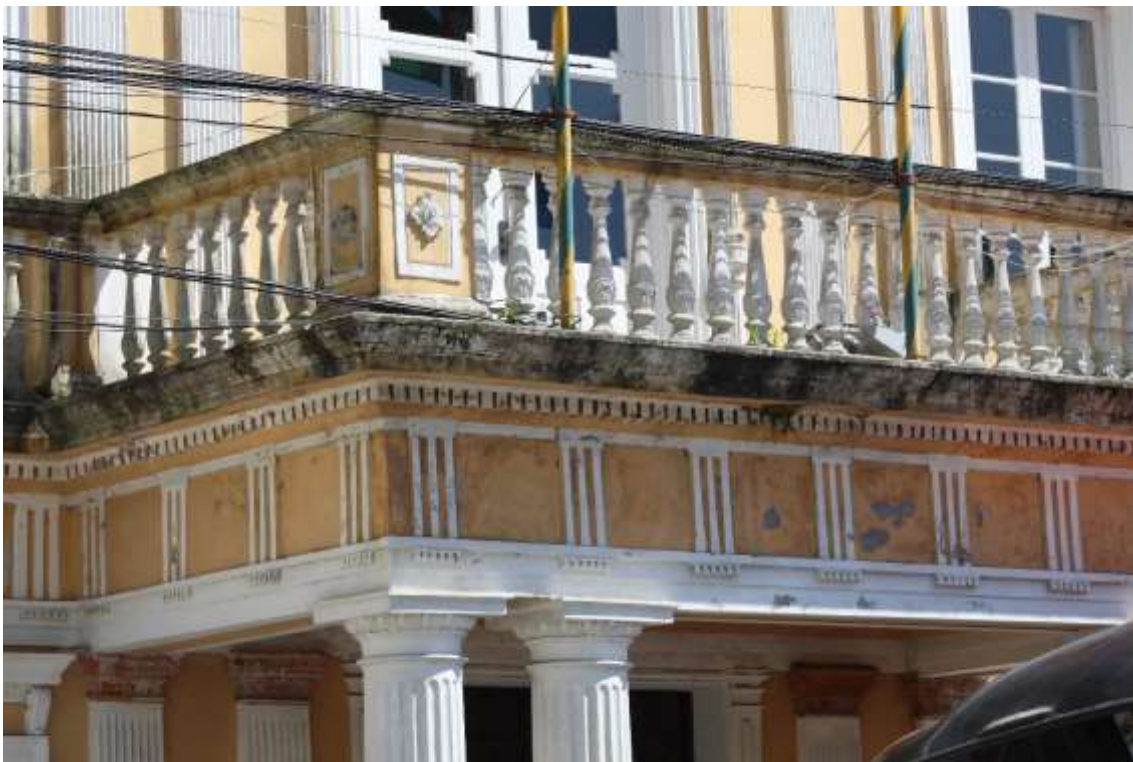
FIGURA 05 = FACHADA NORDESTE: pontos de desagregação do reboco do parlatório.

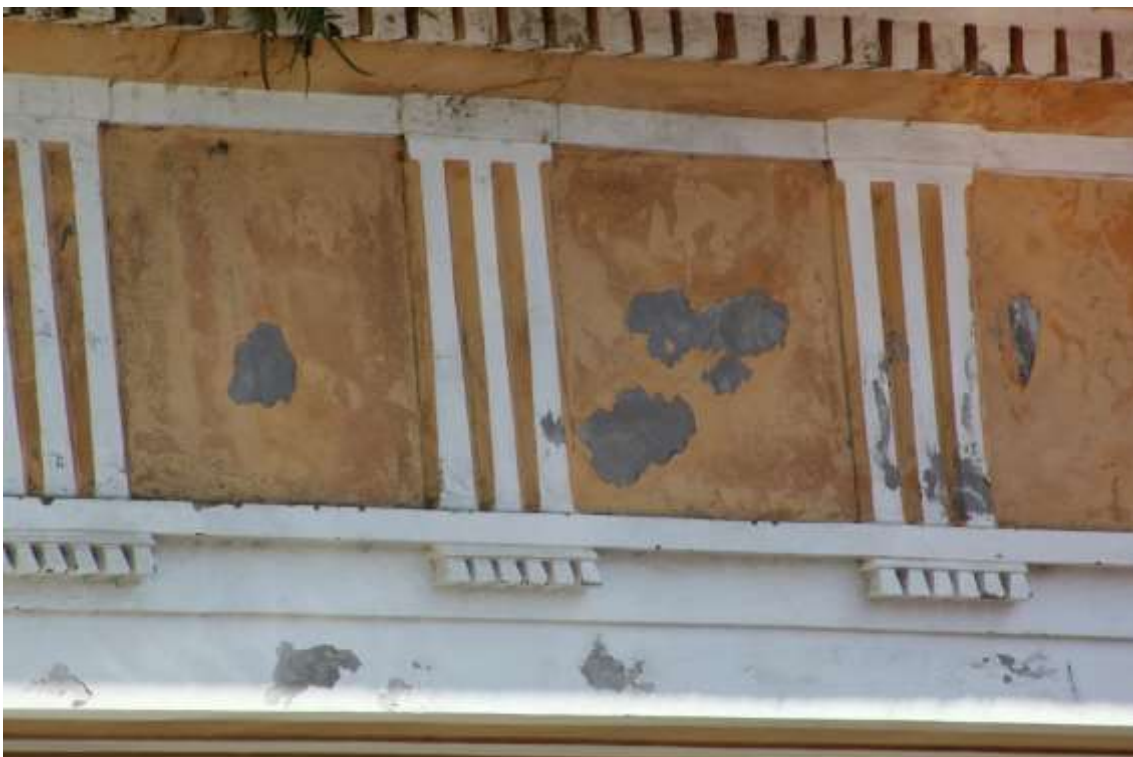
FIGURA 06 = FACHADA NORDESTE: pontos de desagregação do reboco do parlatório.

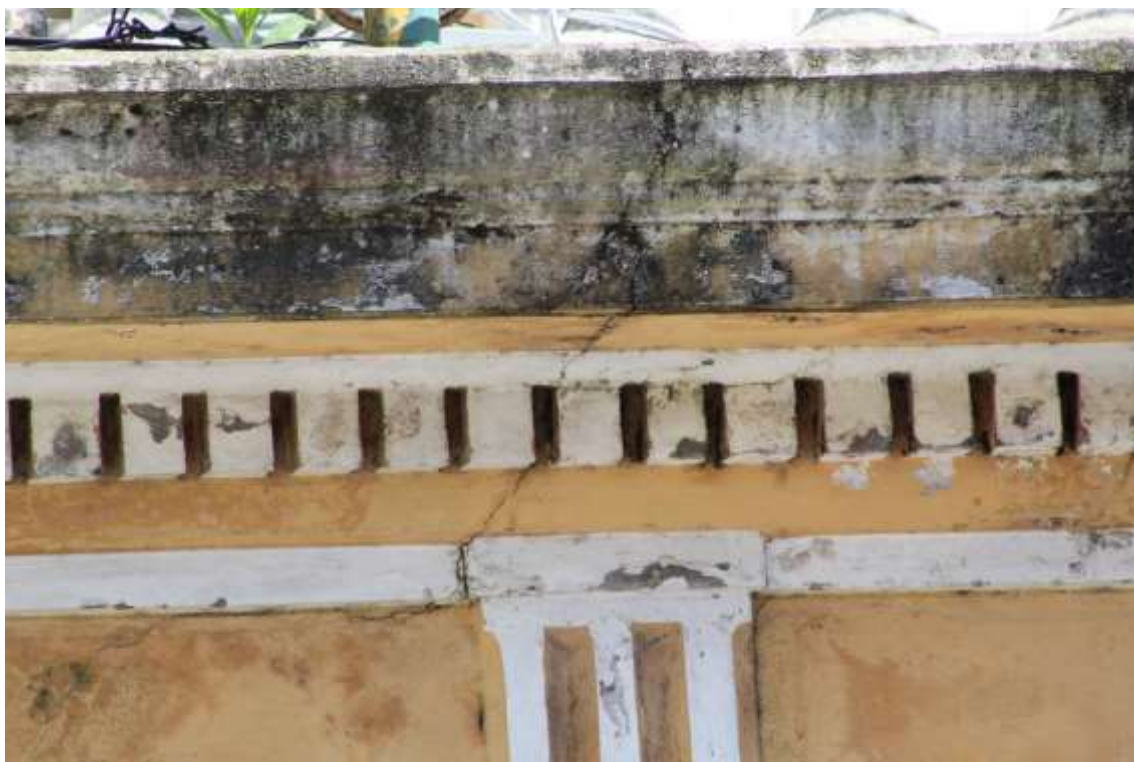
FIGURA 08 = FACHADA NORDESTE: fissura no reboco do parlatório.

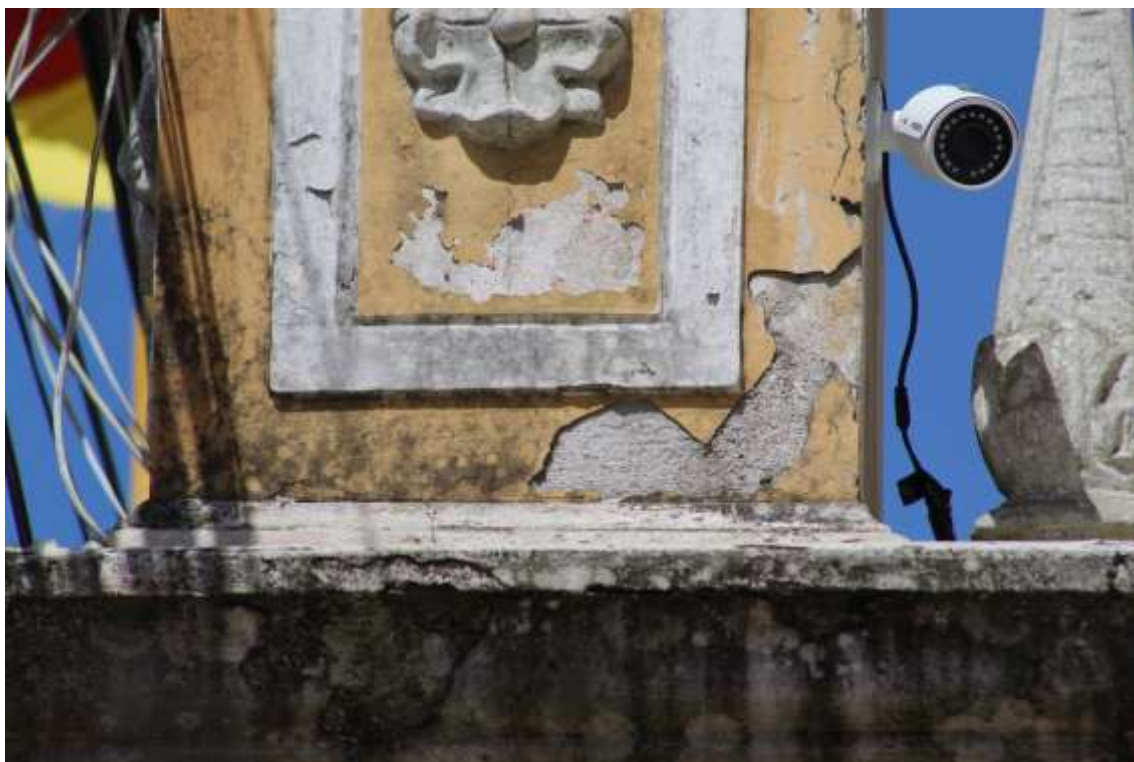
FIGURA 09 = FACHADA NORDESTE: pontos de deslocamento do reboco do parlatório.

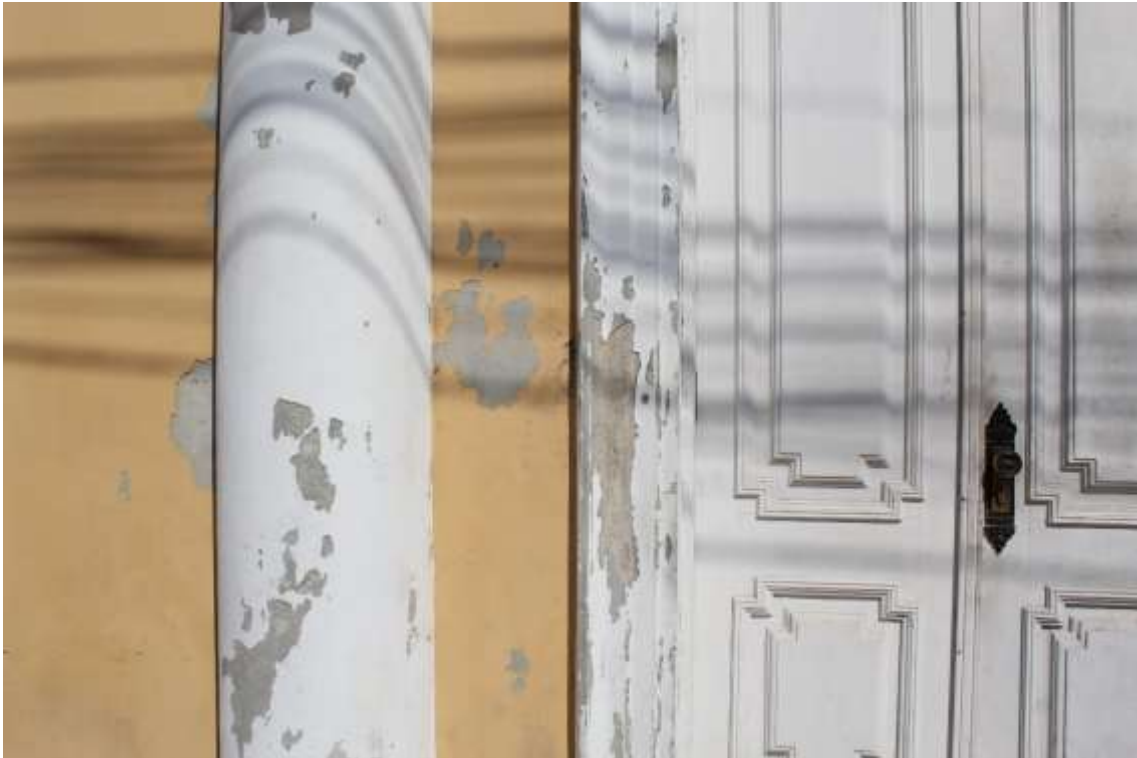
FIGURA 11 = FACHADA NORDESTE: descascamento da pintura e descolamento do reboco

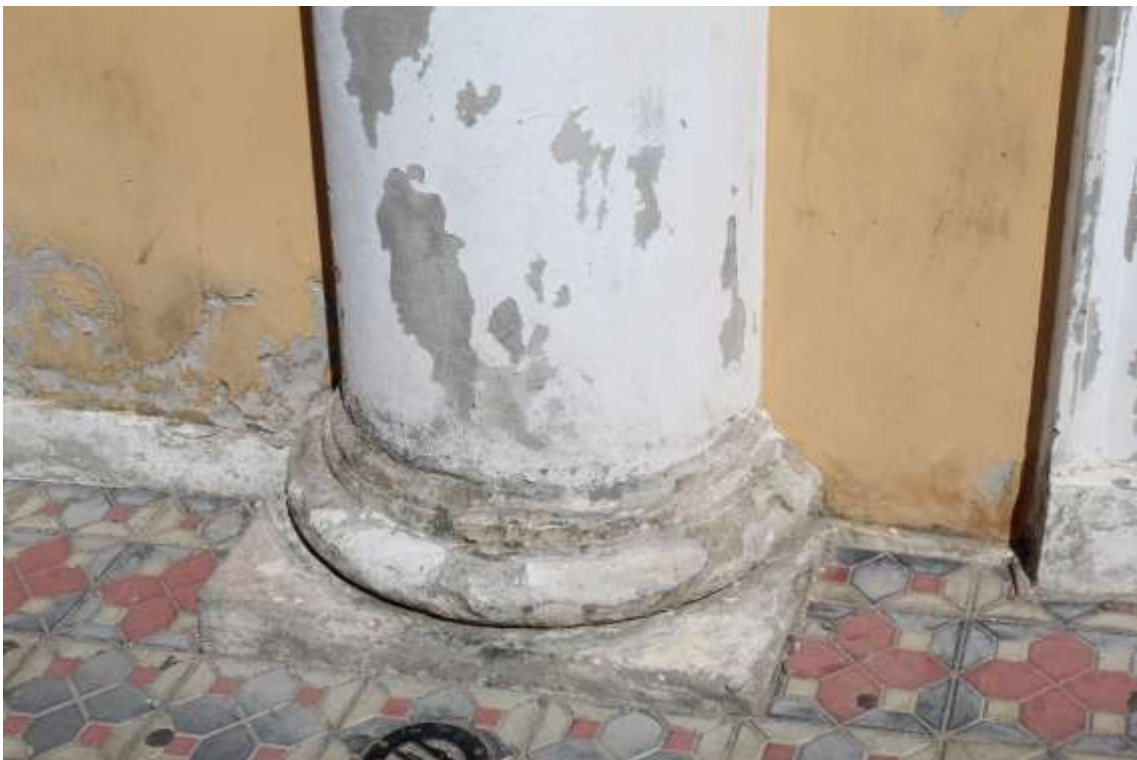
FIGURA 12 = FACHADA NORDESTE: base do pilar e parte inferior da parede com reboco danificado

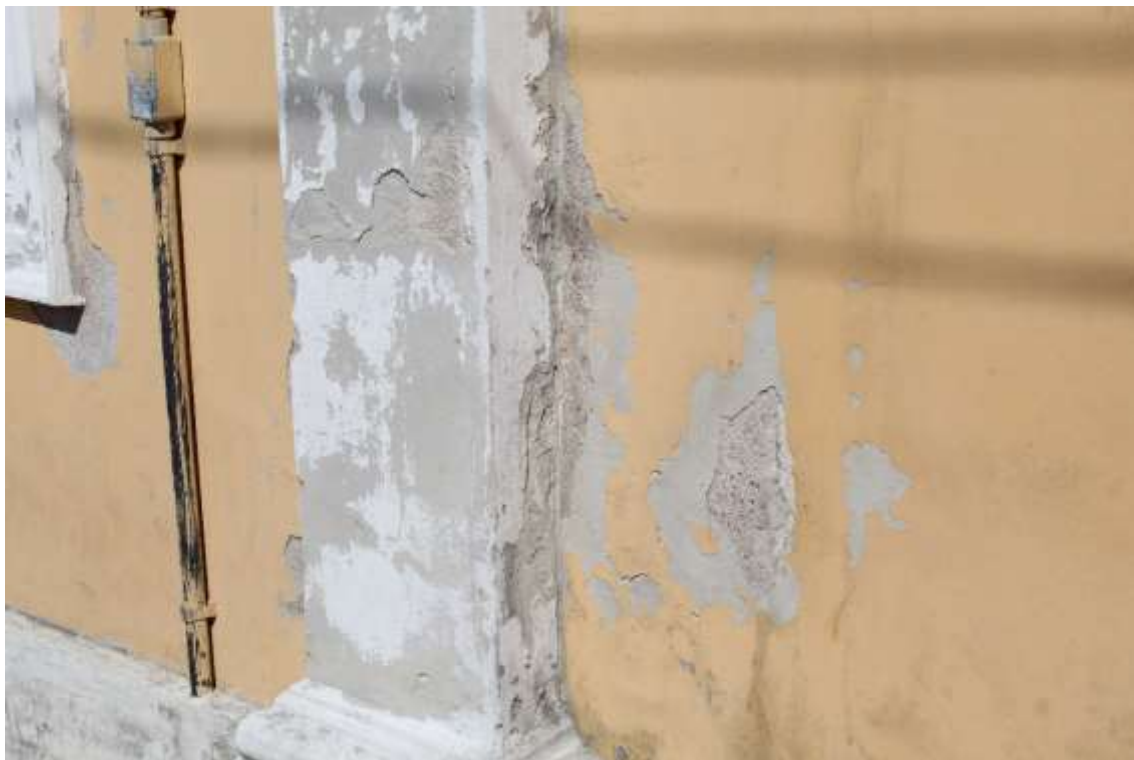
FIGURA 13 = FACHADA NORDESTE: reboco do pilar e da parede danificados

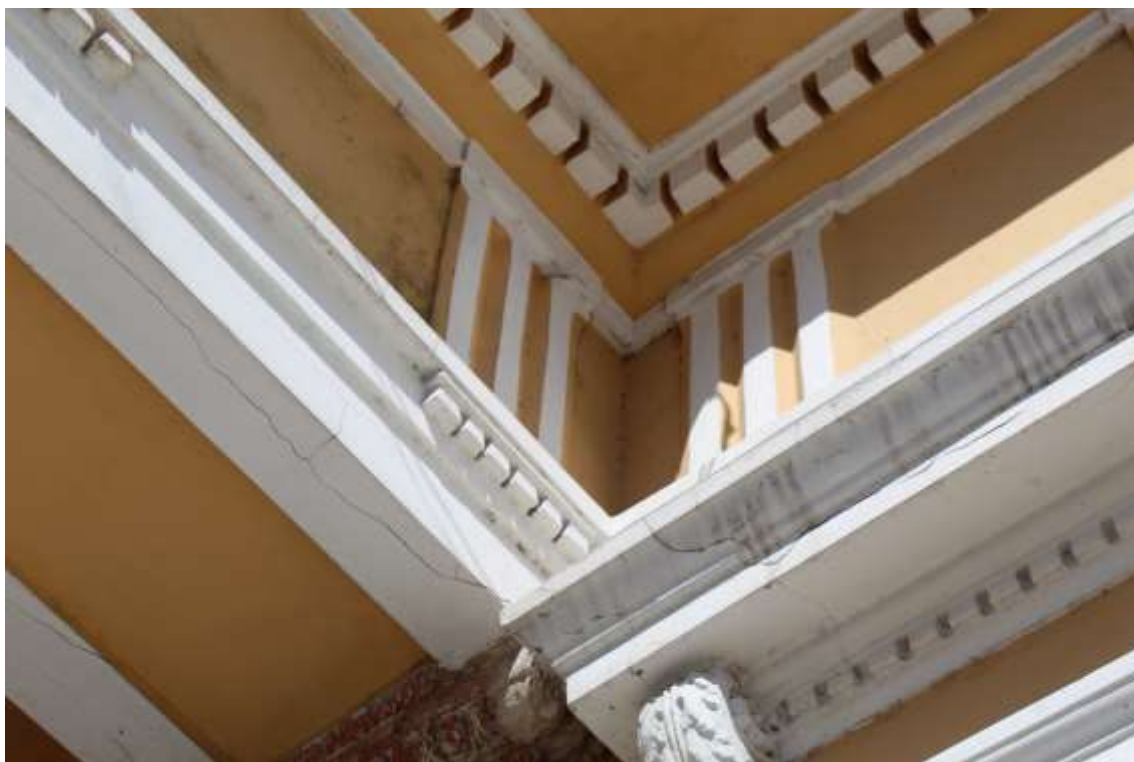
FIGURA 14 = FACHADA NORDESTE: ornamento da fachada e base do parlatório com fissuras

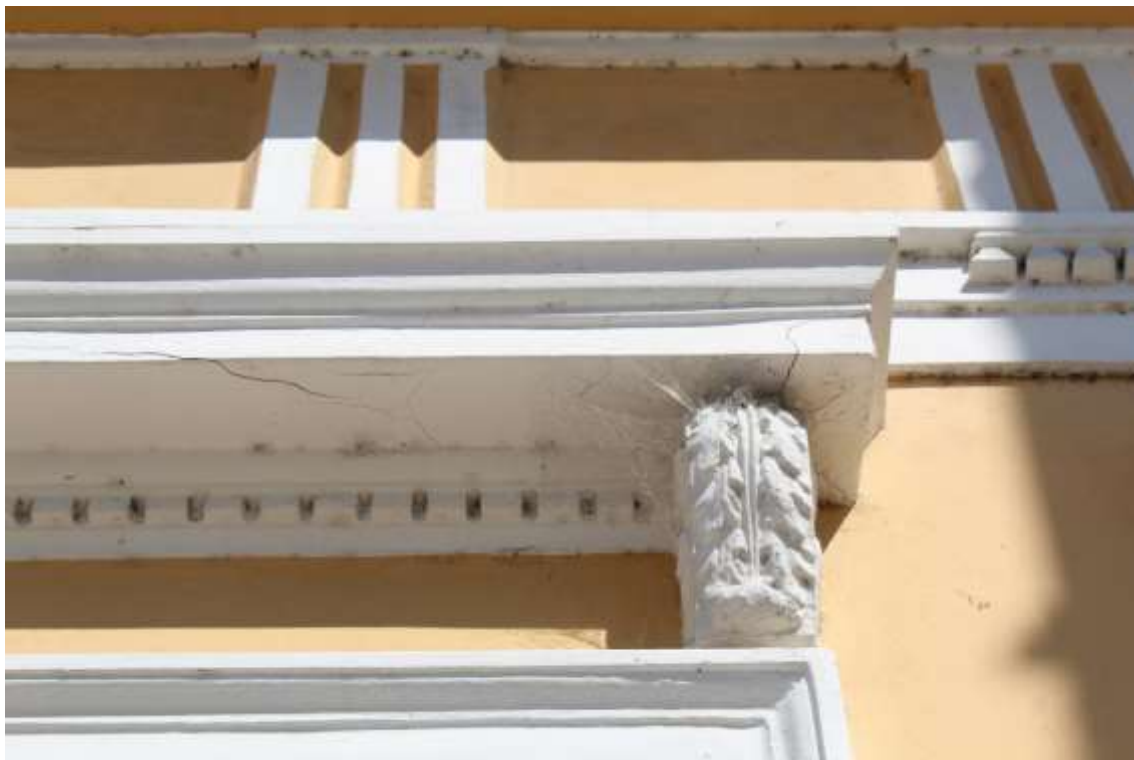
FIGURA 15 = FACHADA NORDESTE: fissuras na argamassa do ornamento

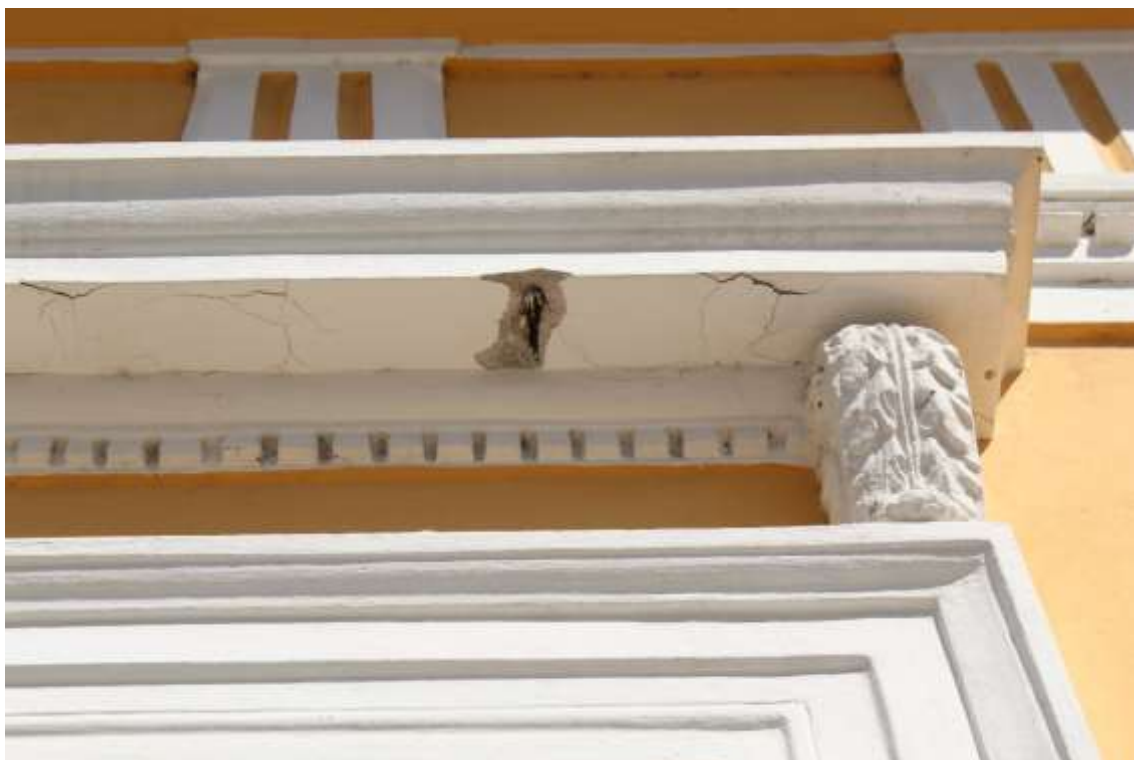
FIGURA 16 = FACHADA NORDESTE: armadura do ornamento exposta, em processo de oxidação

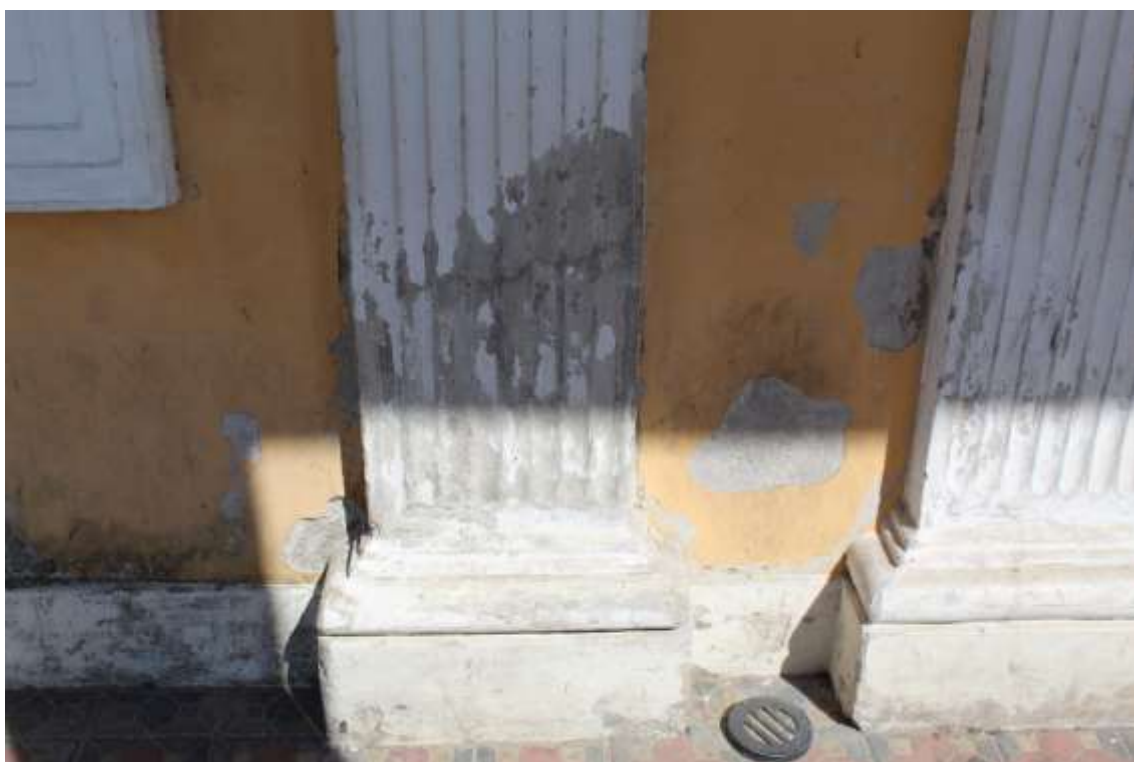
FIGURA 17 = FACHADA NORDESTE: deslocamento do reboco da parede e pilares

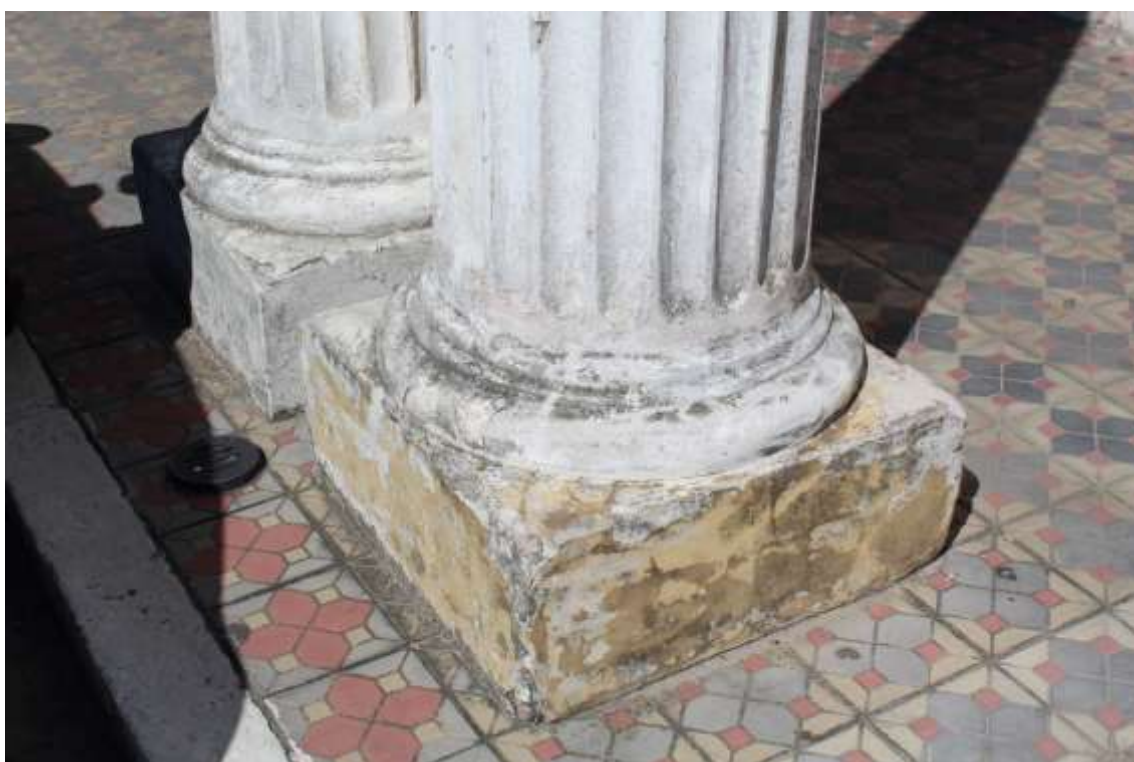
FIGURA 18 = FACHADA NORDESTE: base dos pilares com revestimento danificado

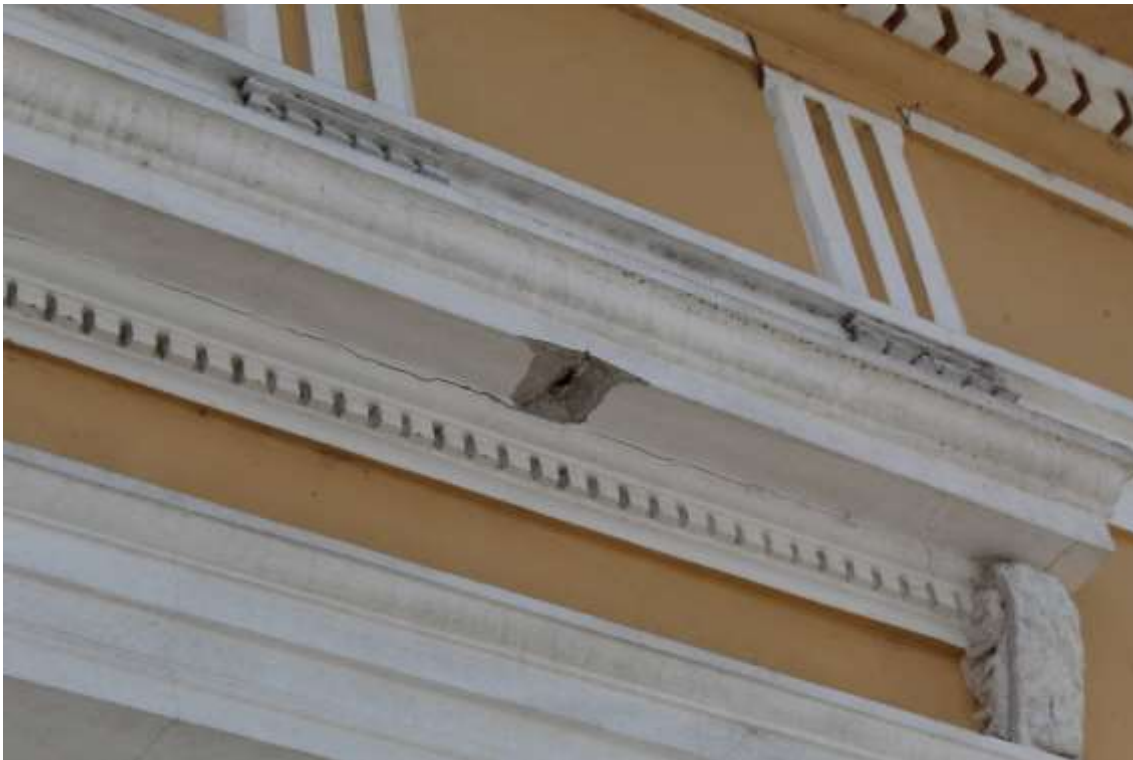
FIGURA 21 = FACHADA SUDESTE: armadura do ornamento exposta, em processo de oxidação

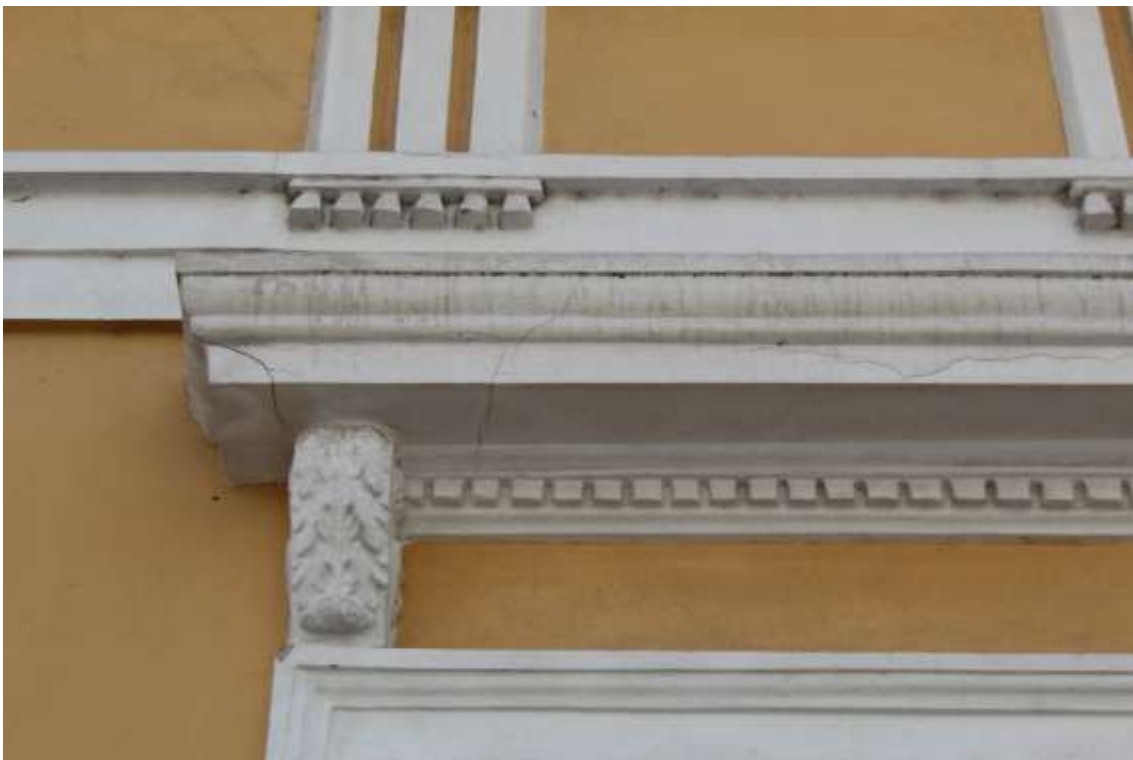
FIGURA 22 = FACHADA SUDESTE: fissuras na argamassa do ornamento

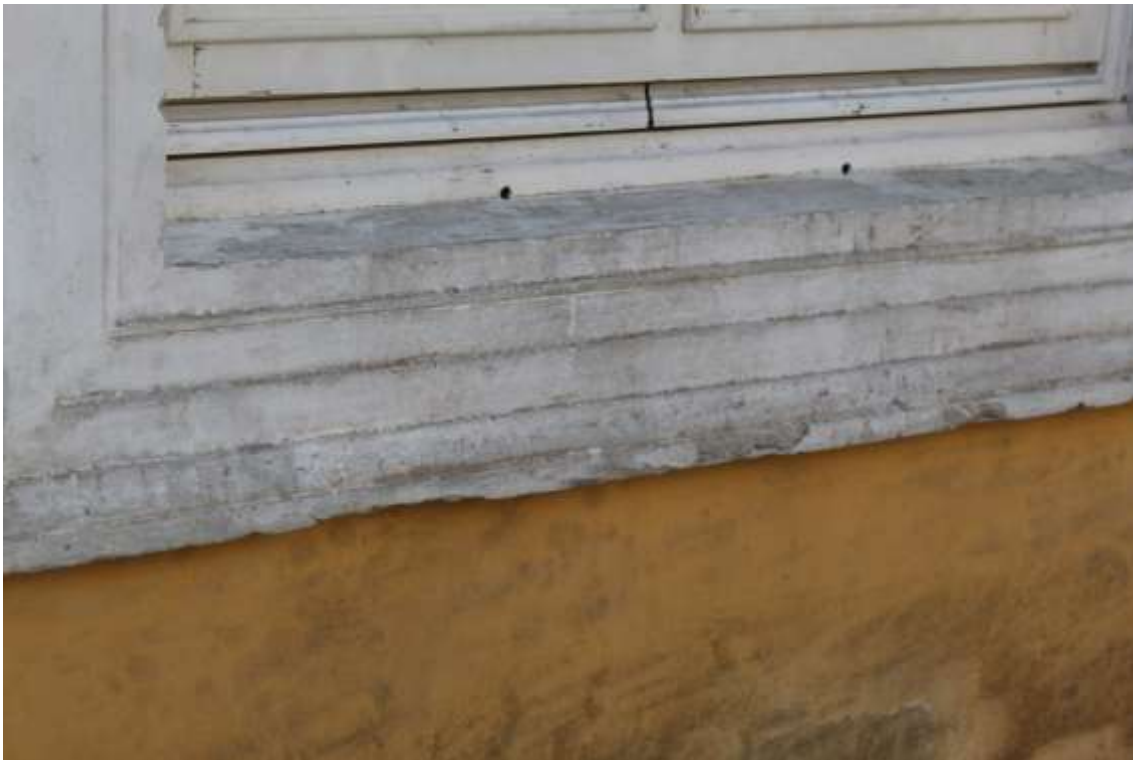
FIGURA 23 = FACHADA SUDESTE: moldura de argamassa avariada

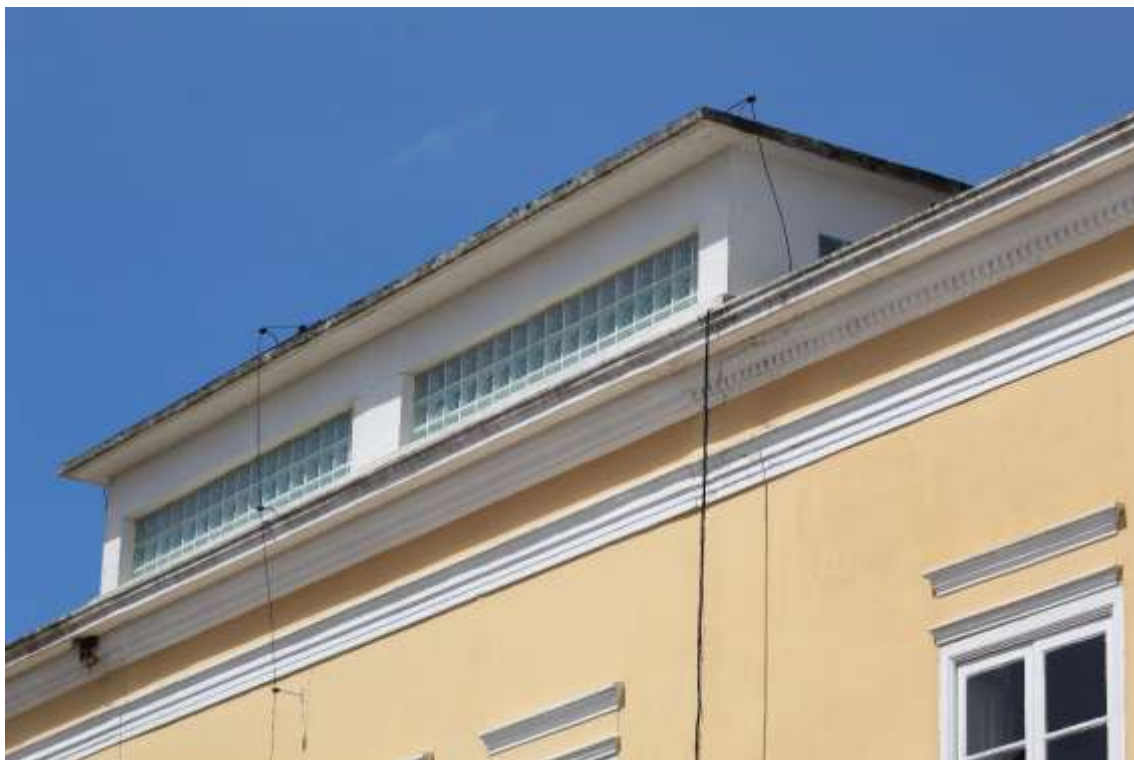
FIGURA 25 = FACHADA NOROESTE: trecho central da fachada com fissuras na união das alvenarias construídas em épocas diferentes.

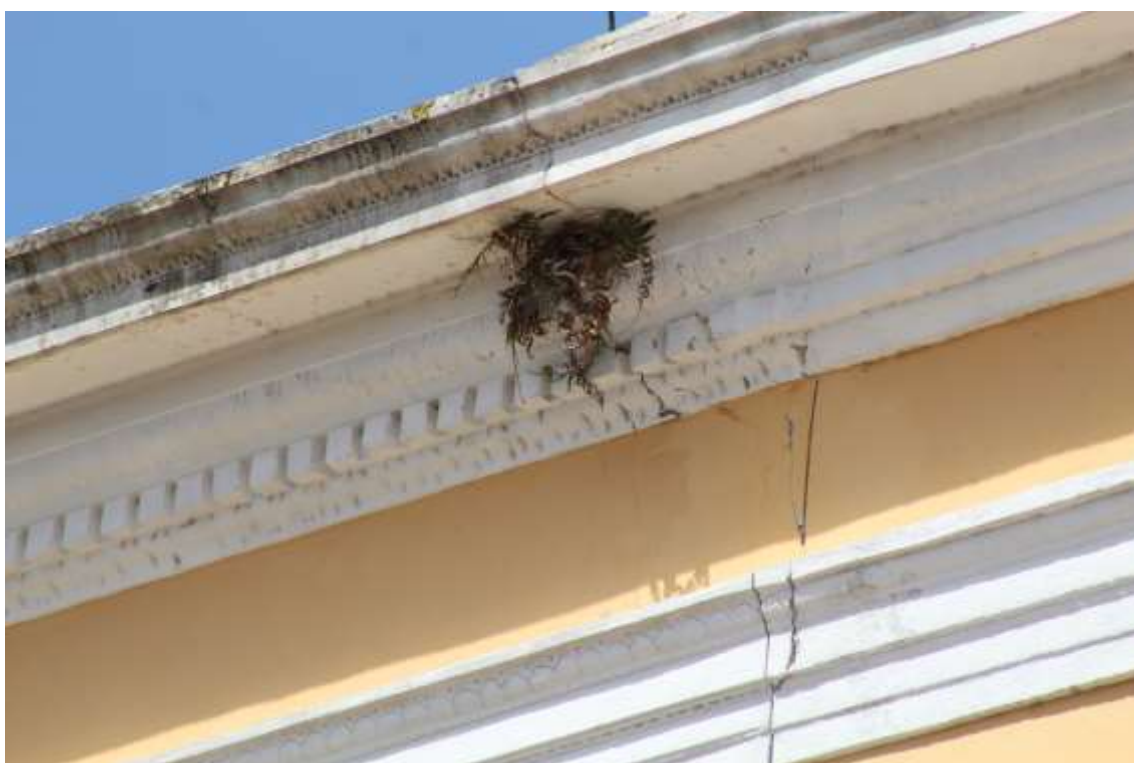
FIGURA 26 = FACHADA NOROESTE: vegetação a ser removida

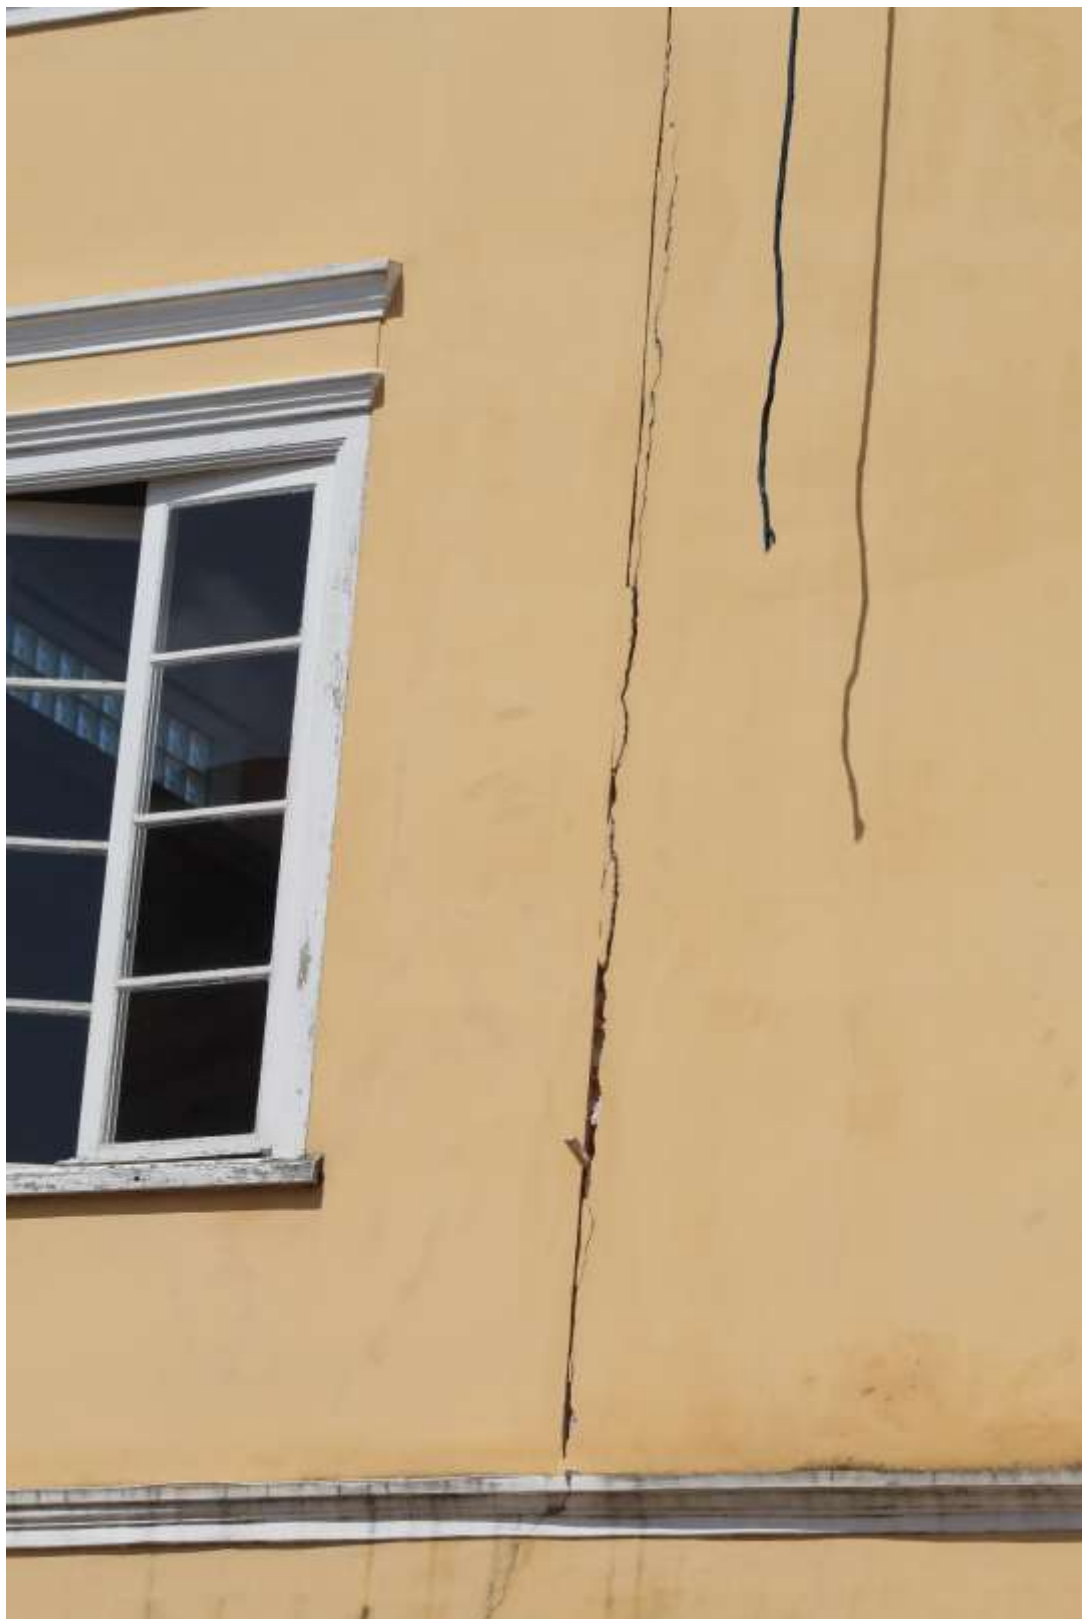
FIGURA 27 = FACHADA NOROESTE: ponto de união entre as alvenarias executadas em épocas diferentes, que deve receber tratamento específico para junta de dilatação

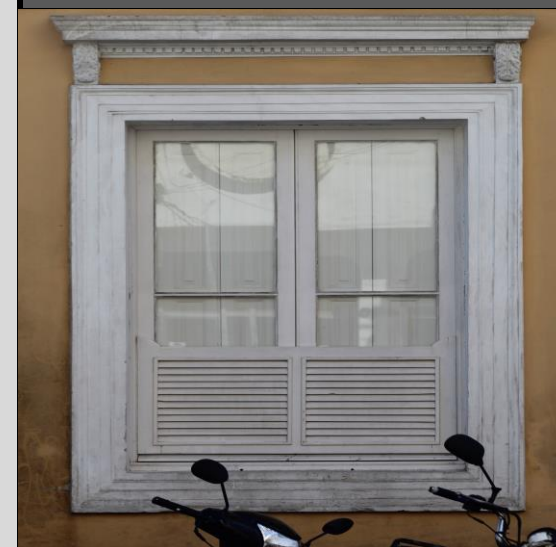
PAÇO MUNICIPAL PMRG Serviços Esquadrias Externas					02/12/2019
TIPO	JANELA				
CÓDIGO	JM01				
VÃO TOTAL	1,35	2,15		Área	2,9025
POSIÇÃO	101				
MATERIAL	MADEIRA	Volume	0,1132	m³	
		Área de pintura	9,0558	m²	
		Área de pintura somente externa	3,38285	m²	
		Situação		OK	
COMPOSIÇÃO	DUAS FOLHAS DE ABRIR, COM POSTIGOS, VENEZIANA FIXA EXTERNA				
	VIDROS LISOS INCOLORES				
VIDROS	4 (quatro) de 0,49mX0,91m	Situação			OK
		Situação			
FERRAGEM	FUNCIONAMENTO	ferro fundido, da mesma cor da madeira		Situação	CONSERTAR
	COMANDO	ferro fundido, da mesma cor da madeira		Situação	OK
VEDAÇÃO					
INTERVENÇÃO	Classe I				
OBSERVAÇÕES	Esquadria não abre, consertar cremone.

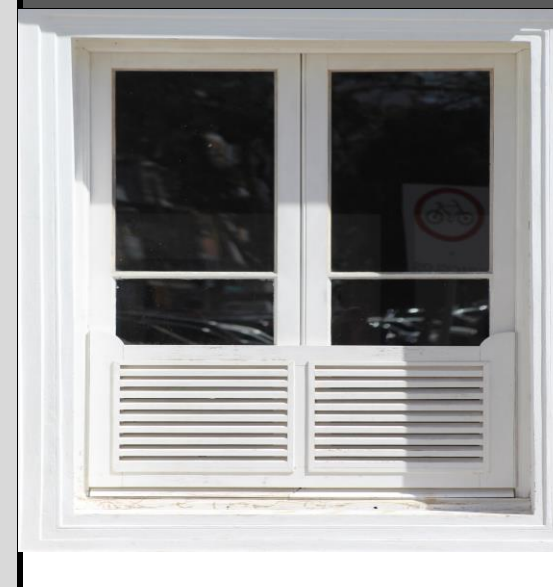
PAÇO MUNICIPAL PMRG Serviços Esquadrias Externas					02/12/2019
TIPO	JANELA				
CÓDIGO	JM01				
VÃO TOTAL	1,35	2,15		Área	2,9025
POSIÇÃO	108				
MATERIAL	MADEIRA	Volume	0,1132	m³	
		Área de pintura	9,0558	m²	
		Área de pintura somente externa	3,38285	m²	
		Situação	OK		
COMPOSIÇÃO	DUAS FOLHAS DE ABRIR, COM POSTIGOS, VENEZIANA FIXA EXTERNA				
	VIDROS LISOS INCOLORES				
VIDROS	4 (quatro) de 0,49mX0,91m	Situação			OK
		Situação			
FERRAGEM	FUNCIONAMENTO	ferro fundido, da mesma cor da madeira		Situação	SUBSTITUIR
	COMANDO	ferro fundido, da mesma cor da madeira		Situação	OK
VEDAÇÃO					
INTERVENÇÃO	Classe I				
OBSERVAÇÕES	Esquadria não abre, substituir cremone.

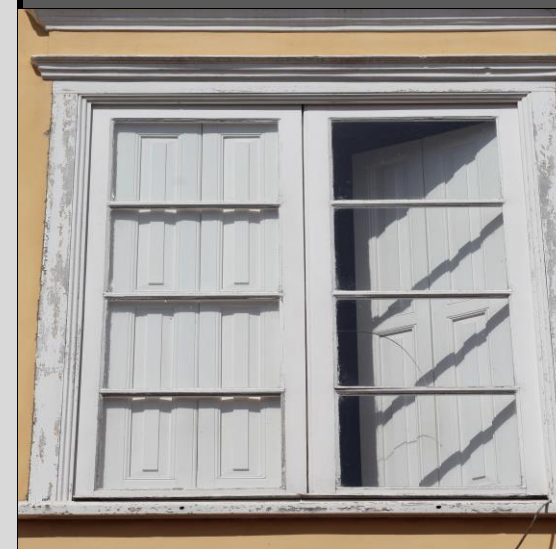
PAÇO MUNICIPAL PMRG Serviços Esquadrias Externas					02/12/2019
TIPO	JANELA				
CÓDIGO	JM02				
VÃO TOTAL	1,35	2,15		Área	2,9025
POSIÇÃO	222				
MATERIAL	MADEIRA	Volume	0,08708	m³	
		Área de pintura	6,966	m²	
		Área de pintura somente externa	1,21275	m²	
		Situação	OK		
COMPOSIÇÃO	DUAS FOLHAS DE ABRIR, COM POSTIGOS				
	VIDROS LISOS INCOLORES				
VIDROS	7 (sete) de 0,50mX0,45m	Situação			OK
	1 (um) de 0,50mX0,45m	Situação			SUBSTITUIR
FERRAGEM	FUNCIONAMENTO	ferro fundido, da mesma cor da madeira	Situação	OK	
	COMANDO	ferro fundido, da mesma cor da madeira	Situação	OK	
VEDAÇÃO					
INTERVENÇÃO	Classe I				
OBSERVAÇÕES	Substituir um dos vidros.

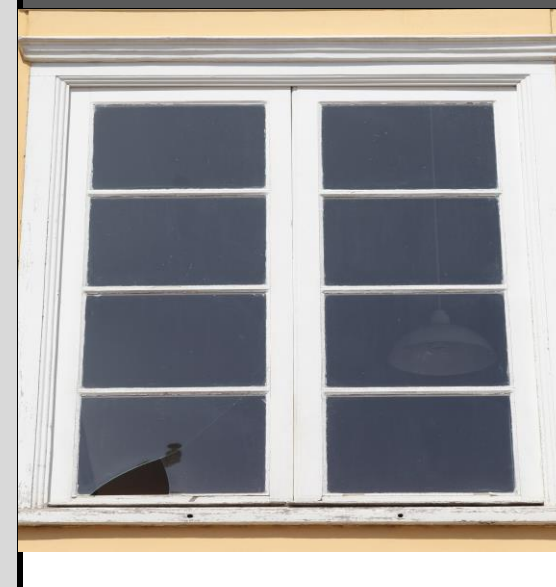
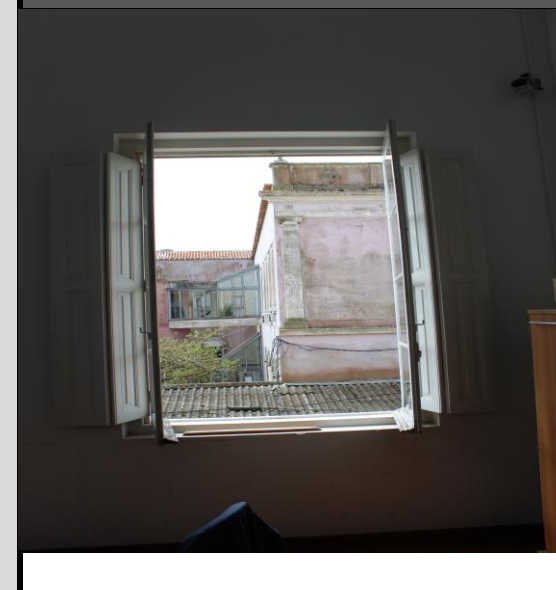
PAÇO MUNICIPAL PMRG Serviços Esquadrias Externas					02/12/2019
TIPO	JANELA				
CÓDIGO	JM02				
VÃO TOTAL	1,35	2,15		Área	2,9025
POSIÇÃO	224				
MATERIAL	MADEIRA	Volume	0,08708	m³	
		Área de pintura	6,966	m²	
		Área de pintura somente externa	1,21275	m²	
		Situação	OK		
COMPOSIÇÃO	DUAS FOLHAS DE ABRIR, COM POSTIGOS				
	VIDROS LISOS INCOLORES				
VIDROS	7 (sete) de 0,50mX0,45m	Situação			OK
	1 (um) de 0,50mX0,45m	Situação			SUBSTITUIR
FERRAGEM	FUNCIONAMENTO	ferro fundido, da mesma cor da madeira	Situação	OK	
	COMANDO	ferro fundido, da mesma cor da madeira	Situação	OK	
VEDAÇÃO					
INTERVENÇÃO	Classe I				
OBSERVAÇÕES	Substituir um dos vidros.

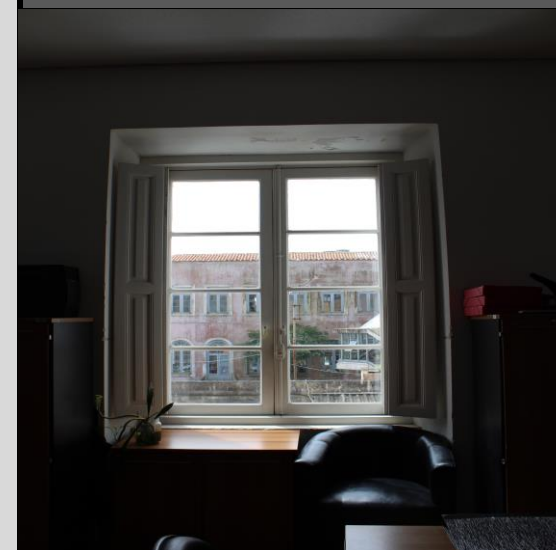
PAÇO MUNICIPAL PMRG Serviços Esquadrias Externas					02/12/2019
TIPO	JANELA				
CÓDIGO	JM02				
VÃO TOTAL	1,35	2,15		Área	2,9025
POSIÇÃO	226				
MATERIAL	MADEIRA	Volume	0,08708	m³	
		Área de pintura	6,966	m²	
		Área de pintura somente externa	1,21275	m²	
		Situação	OK		
COMPOSIÇÃO	DUAS FOLHAS DE ABRIR, COM POSTIGOS				
	VIDROS LISOS INCOLORES				
VIDROS	8 (oito) de 0,50mX0,45m	Situação			OK
		Situação			
FERRAGEM	FUNCIONAMENTO	ferro fundido, da mesma cor da madeira		Situação	CONSERTAR
	COMANDO	ferro fundido, da mesma cor da madeira		Situação	OK
VEDAÇÃO					
INTERVENÇÃO	Classe I				
OBSERVAÇÕES	Varão do cremone não fecha em cima, regular.
