# **MEMORIAL DESCRITIVO**

**RESTAURAÇÃO**  
**ANTIGO PRÉDIO DO QUARTEL GENERAL**  
**SECRETARIA MUNICIPAL DE COORDENAÇÃO E PLANEJAMENTO**

PROJETO EXECUTIVO DE RESTAURAÇÃO DE REVESTIMENTO EXTERNO E ESQUADRIAS DO ANTIGO PRÉDIO DO QUARTEL GENERAL.

RUA GENERAL NETO, Nº34, ESQUINA COM A RUA GENERAL OSÓRIO, RIO GRANDE/RS.

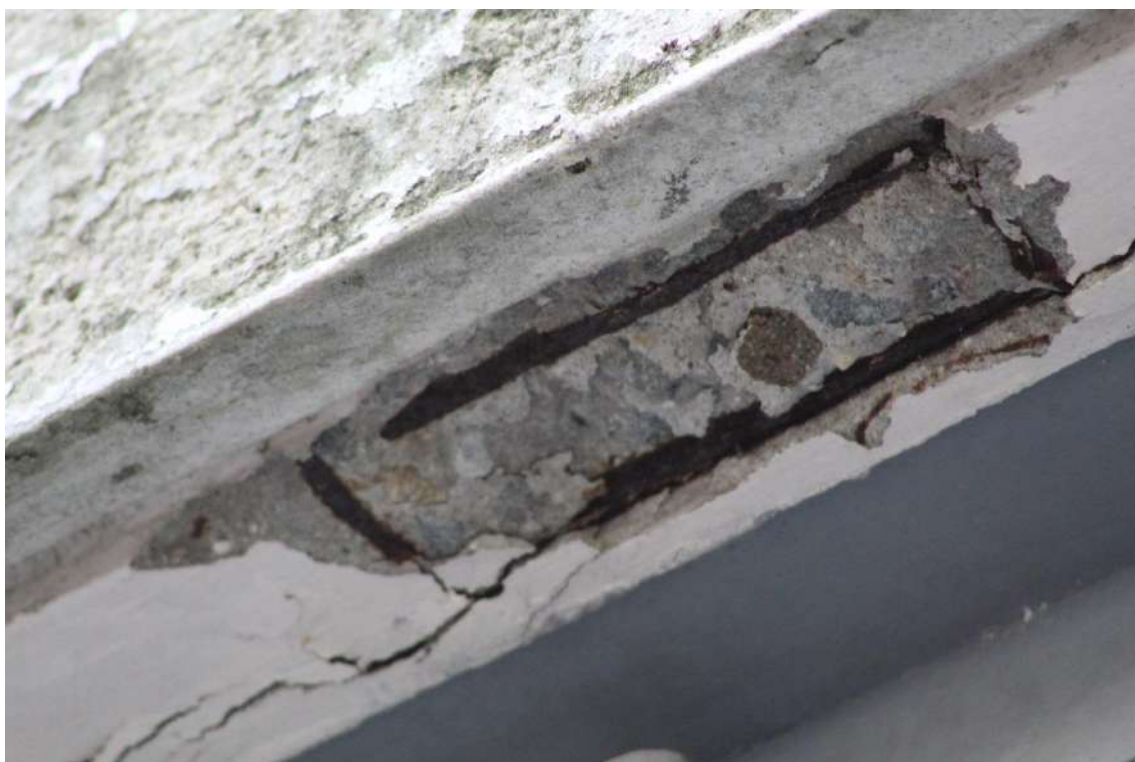
Viga “sudoeste” da laje de cobertura do primeiro patamar da escada (externo)

Após o tratamento do aço concluído, umedecer a superfície do concreto que receberá o reparo e aplicar argamassa industrializada específica para reparo estrutural (referência Reparo Estrutural Quartzolit, ou similar), seguindo as instruções do fabricante. O acabamento deve ser dado com o uso de desempenadeira de madeira, com o objetivo de retornar às características originais do revestimento em questão.

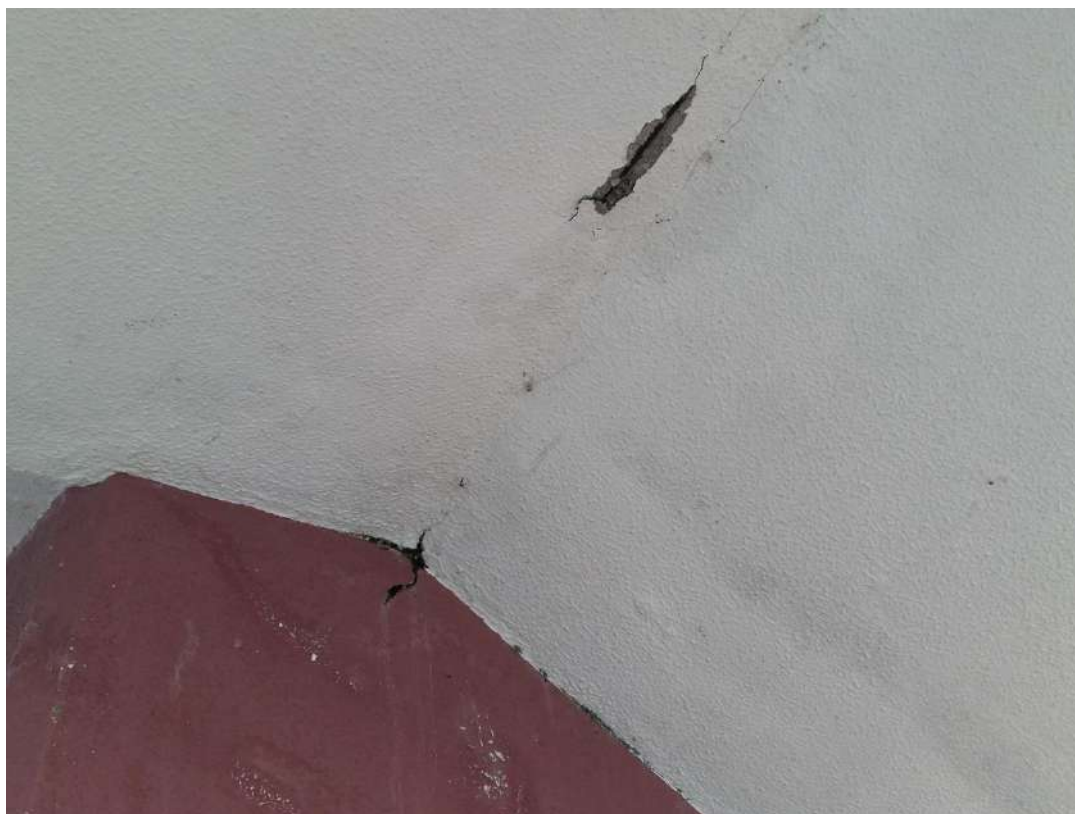
Laje de cobertura entre segundo lance e segundo patamar (interno)

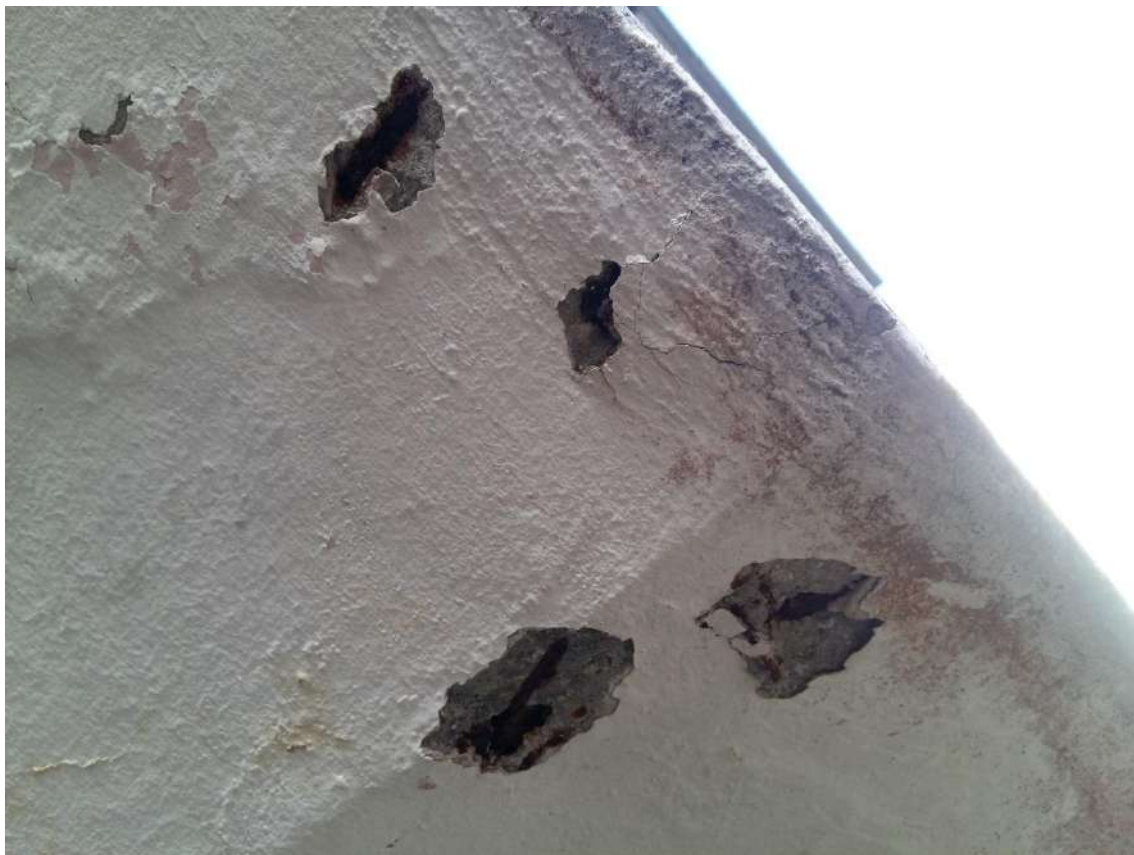
Laje de piso (externo), entre primeiro patamar e segundo lance (externo)

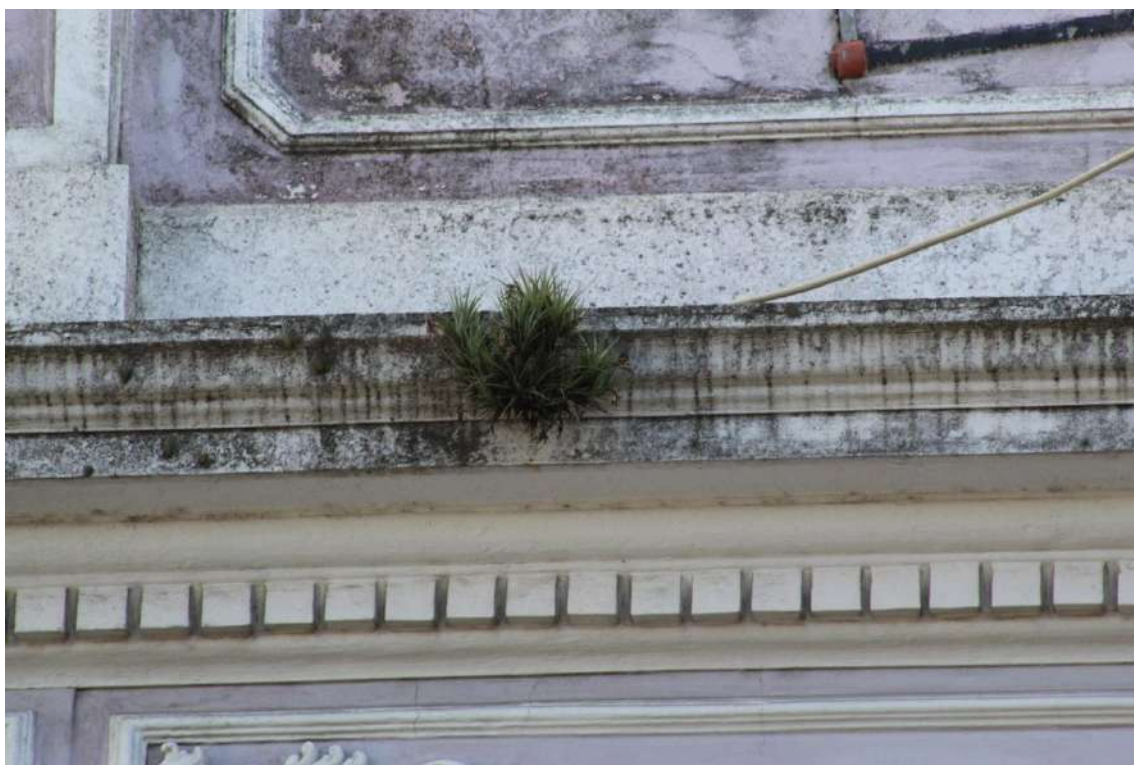
FACHADA LESTE: vegetação a ser removida

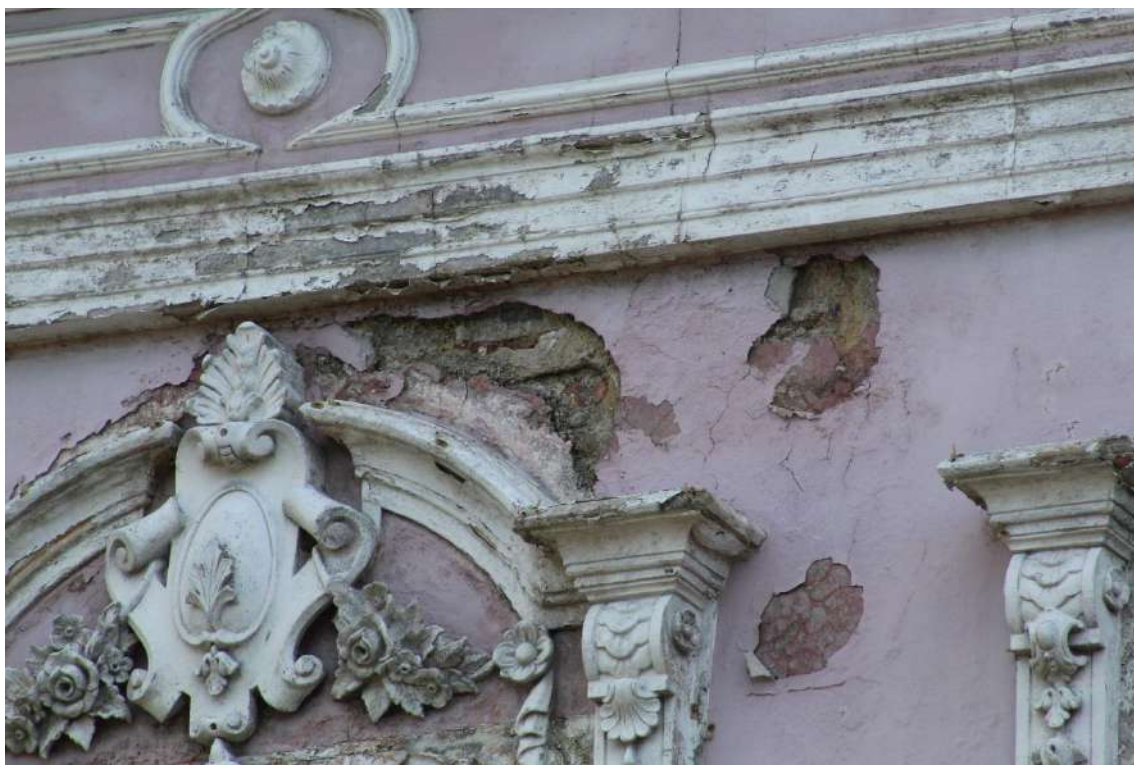
FACHADA LESTE: deslocamento do reboco | fissuras na cimalha e na argamassa de revestimento da alvenaria.

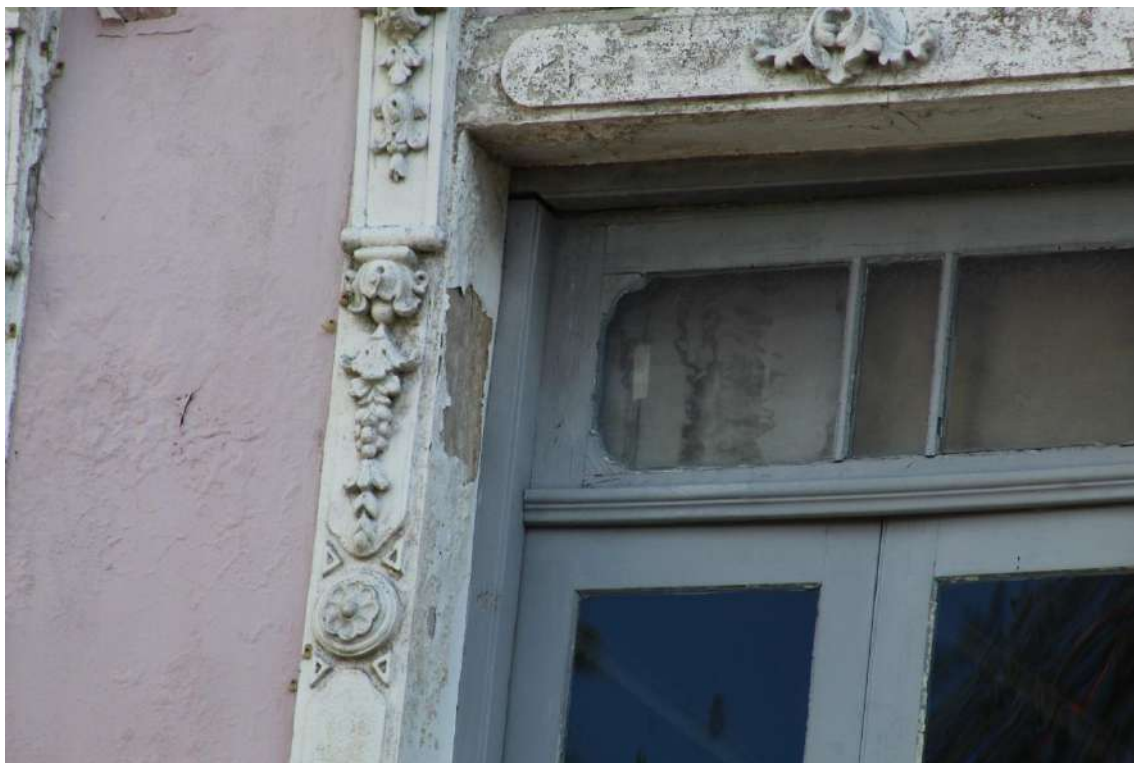
FACHADA LESTE: estufamento da pintura da fachada e dos ornamentos.

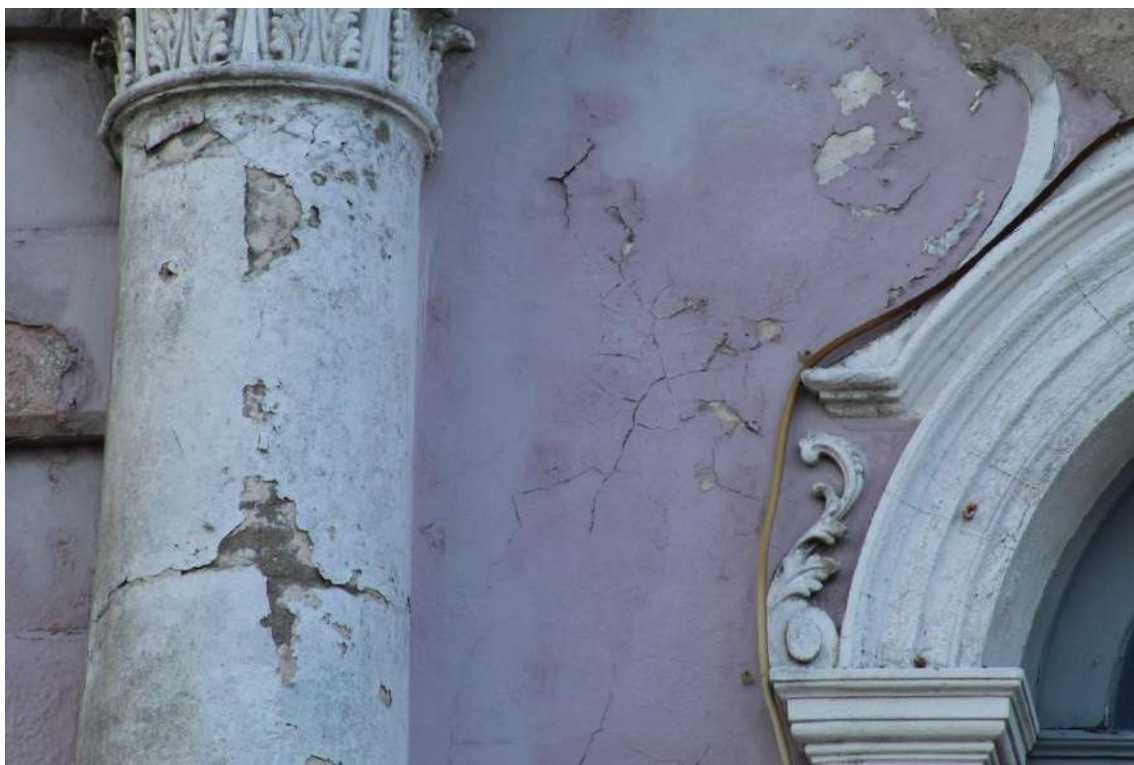
FACHADA LESTE: fissuras superficiais diversas nos revestimentos | cordão de iluminação decorativa | fixadores de fios

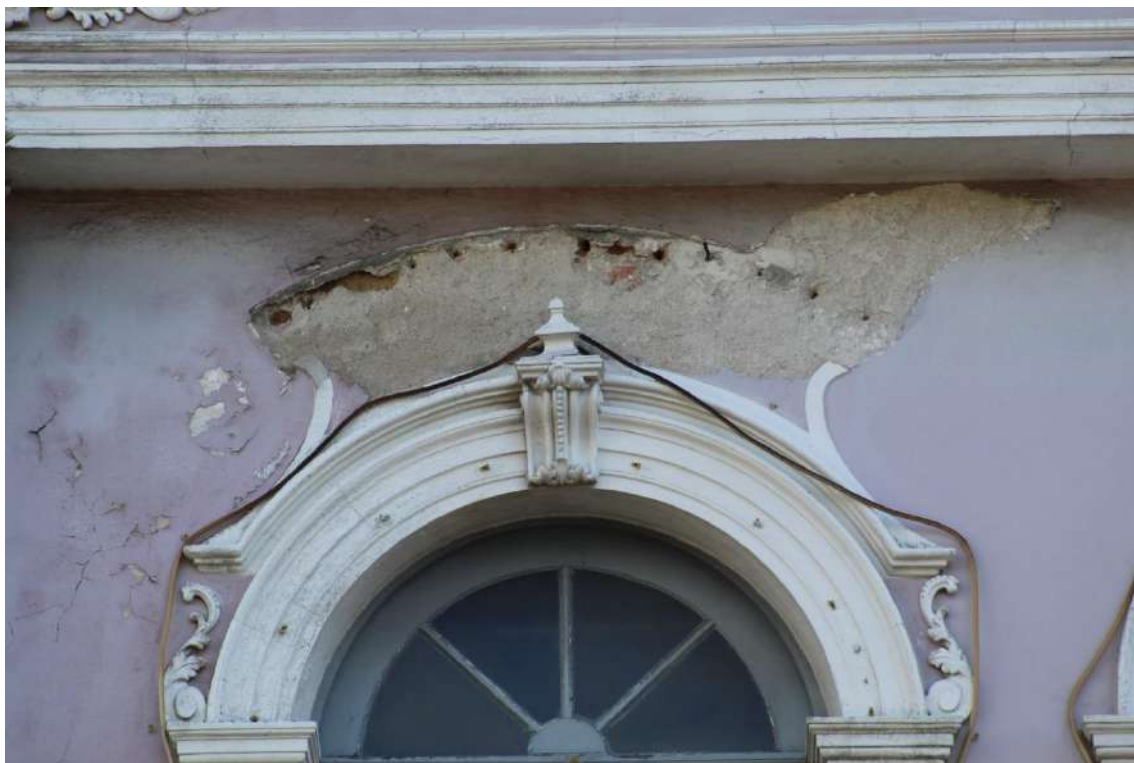
FACHADA LESTE: falta do frontão sobre a esquadria 44, deve ser reproduzido a partir do frontão existente acima da esquadria 47 | cordão de iluminação decorativa | fixadores de fios

Os ornamentos que tiverem se perdido na sua totalidade durante o processo de degradação do prédio, e tiverem peças idênticas em outra área da fachada, como o caso do frontão sobre a PJM04 (posição 44, na Fachada Leste) que tem um frontal igual sobre a esquadria da posição 47, na mesma fachada, deverão ser substituídos por novas peças. Estas devem ser replicadas a partir de moldes obtidos nas peças inteiras e utilizando argamassas com traço de acordo com os resultados das análises previamente realizadas, respeitando rigorosamente o padrão e os detalhes existentes. Os pinos de ancoragem existentes, completamente oxidados, devem ser completamente removidos, bem como toda a oxidação existente nos orifícios, e devem ser substituídos por pinos de aço-inox, chumbados com a mesma massa que será utilizada para a reconstituição do reboco.

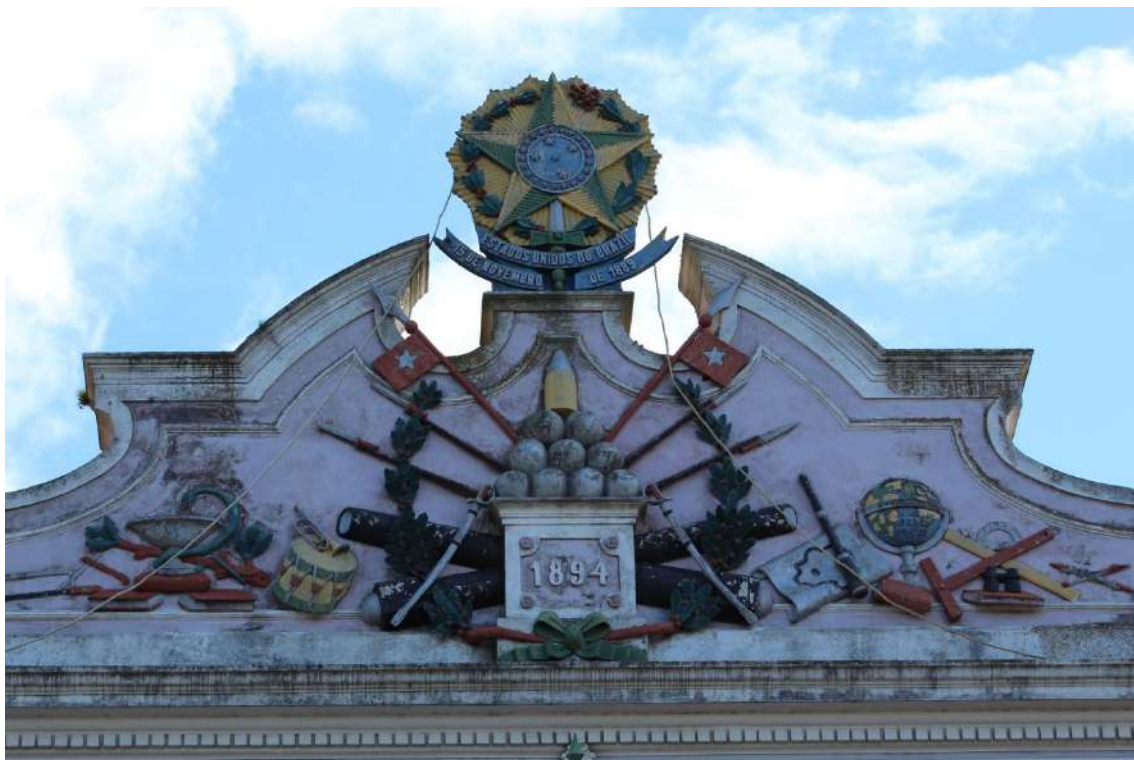
FACHADA LESTE: frontão que deve ter a pintura recuperada segundo cartela de cores indicada no Memorial Descritivo | cordão de iluminação decorativa | fixadores de fios

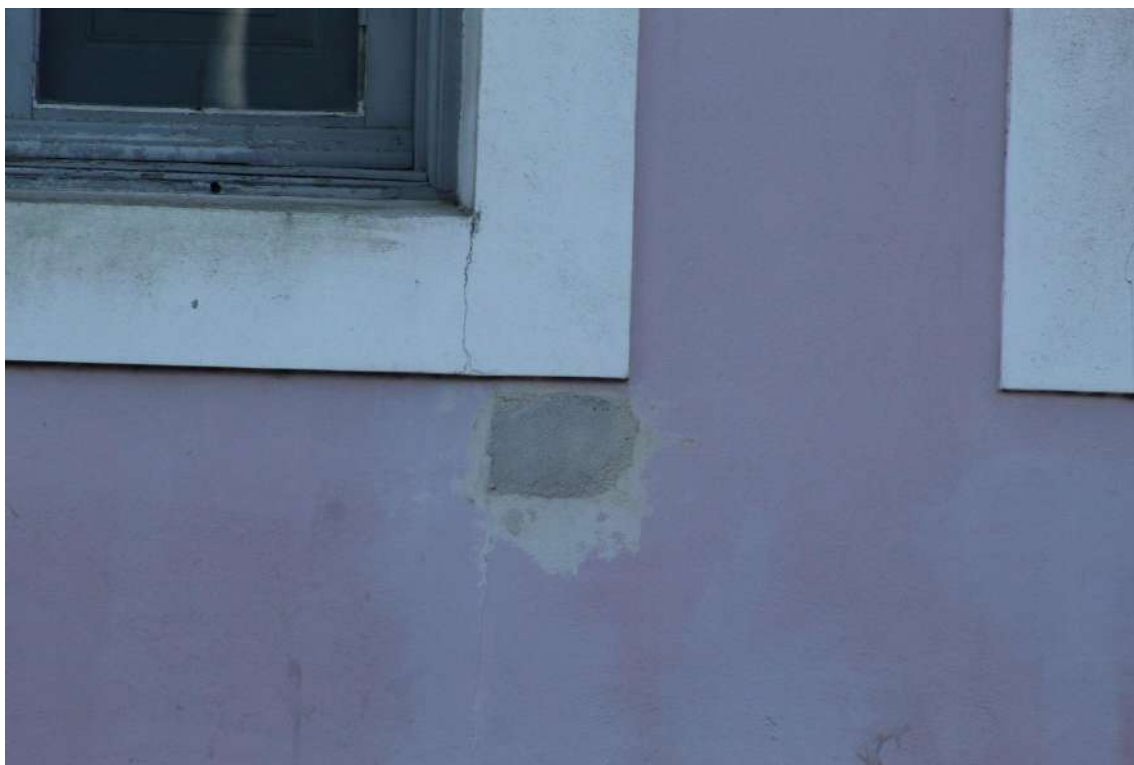
FACHADA LESTE: fissura superficial na moldura da janela | conserto com reboco de argamassa de cimento

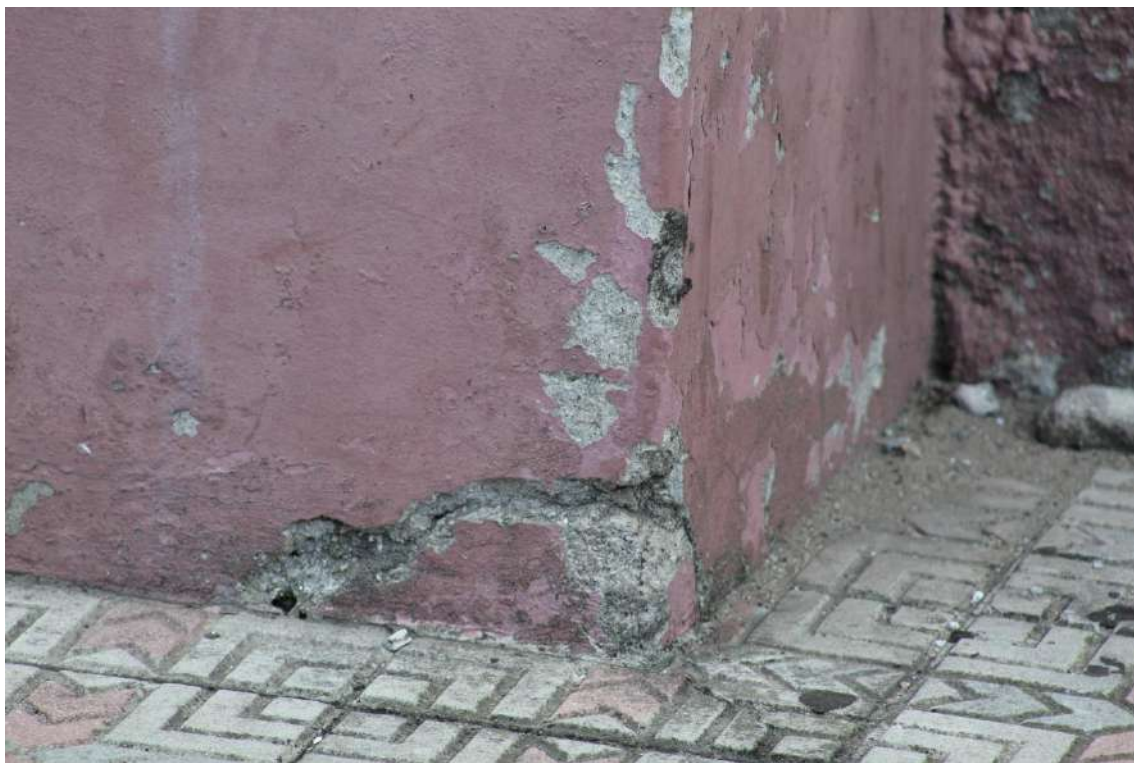
FACHADA LESTE: avarias no revestimento da base dos pilares

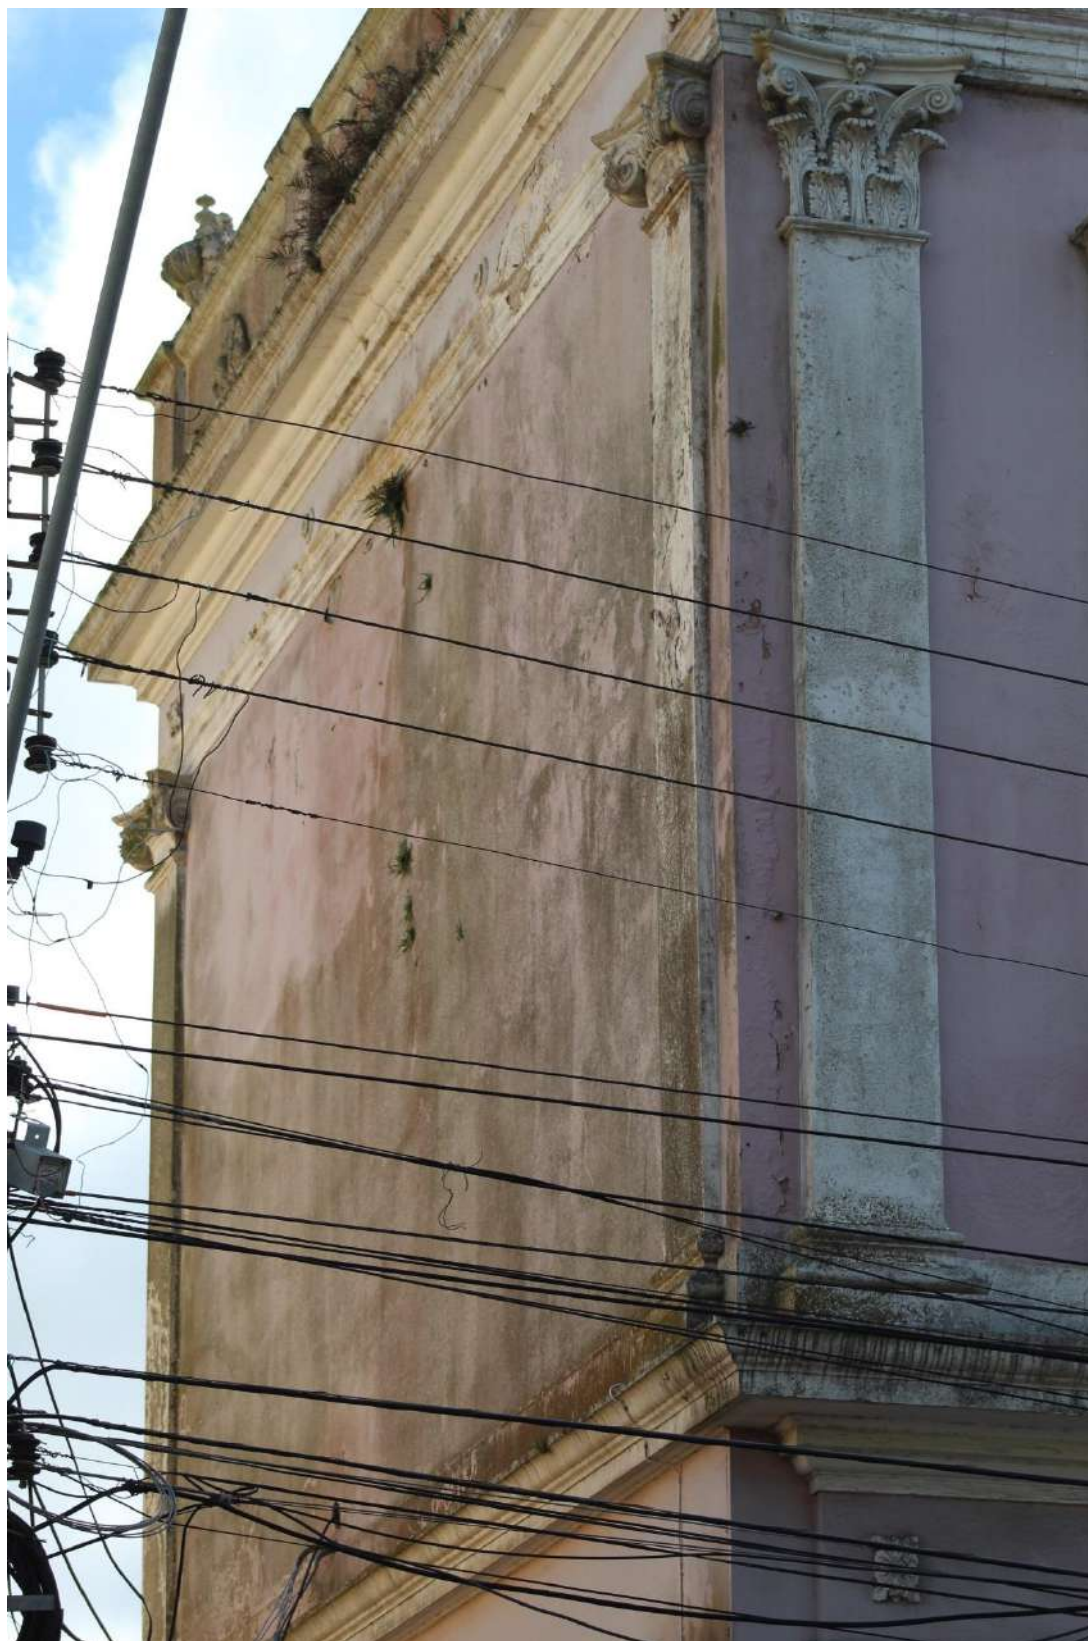
FACHADA SUL: vegetações | fissuras superficiais na argamassa de reboco da alvenaria

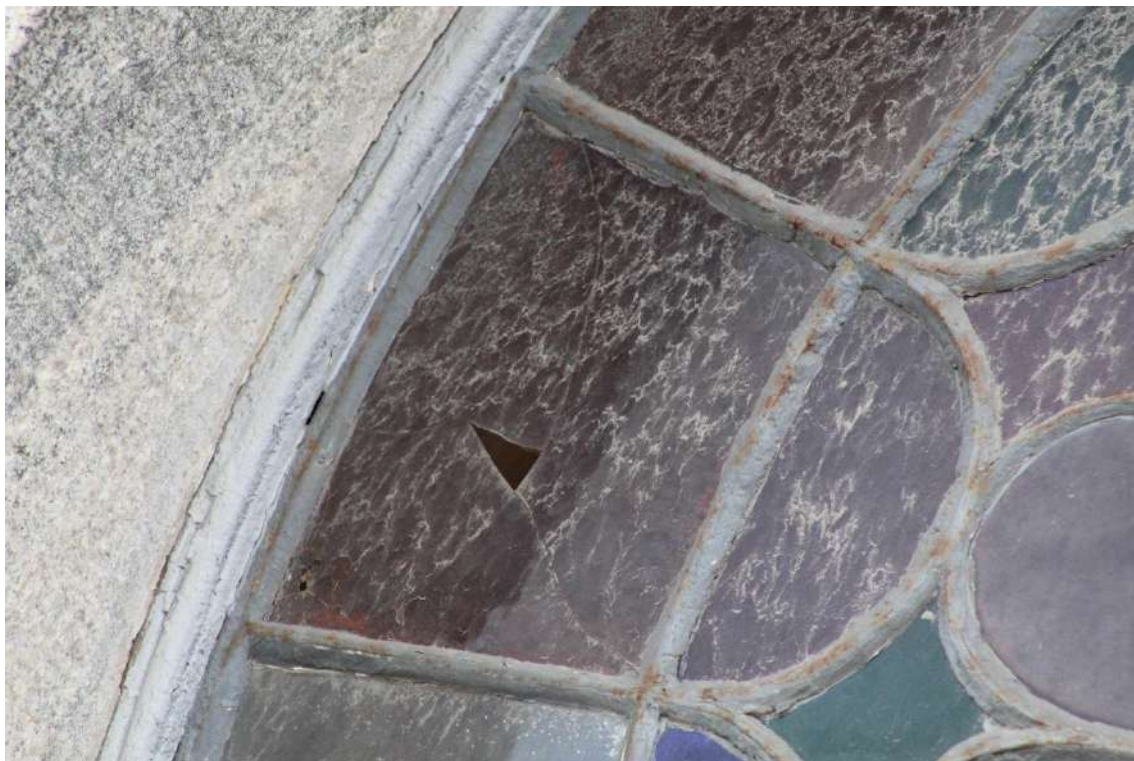
FACHADA LESTE: vidro quebrado do vitrô da esquadria 06

Todos os vidros quebrados ou trincados devem ser substituídos por vidros novos, 4 mm de espessura, com acabamento em massa própria para vidros. Nos casos em que não for necessária a remoção do vidro para que se faça a correta execução dos serviços especificados para os caixilhos, os vidros devem ser protegidos com fita e papel e podem permanecer no lugar. Nos casos em que a massa de fixação/vedação do vidro estiver demasiadamente

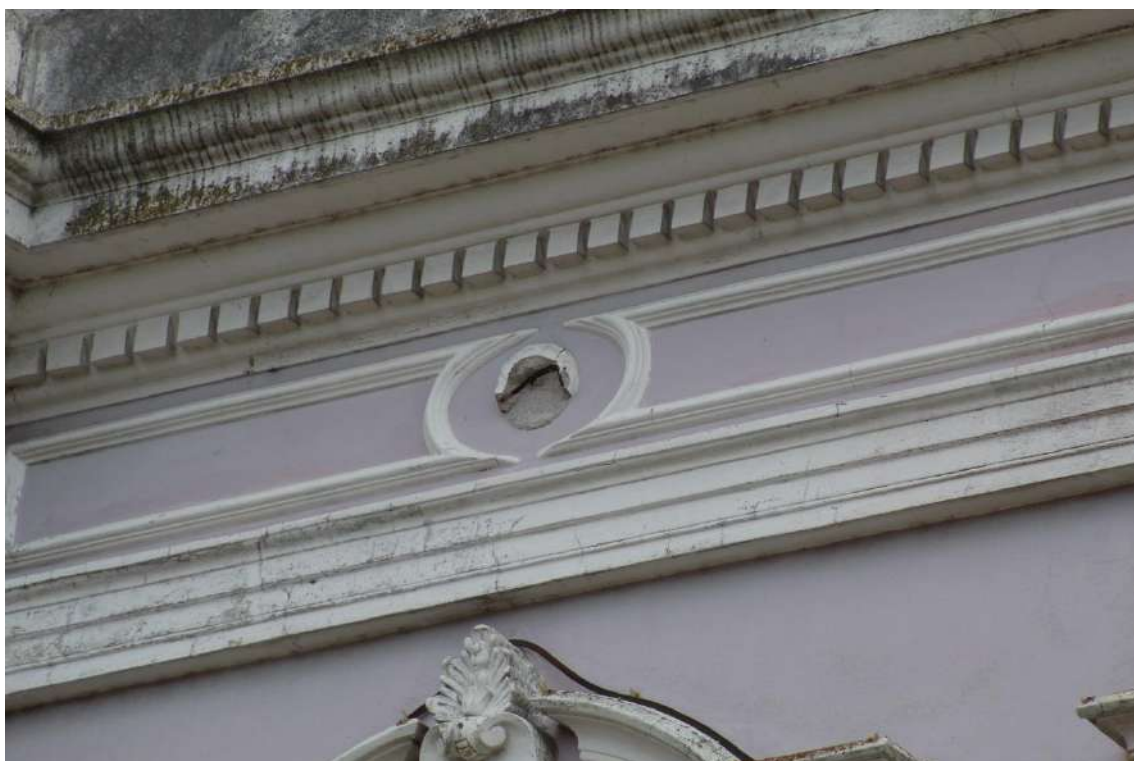
FACHADA LESTE: ornamento quebrado, deve ser reproduzido a partir de outros existentes na mesma fachada | cordão de iluminação decorativa

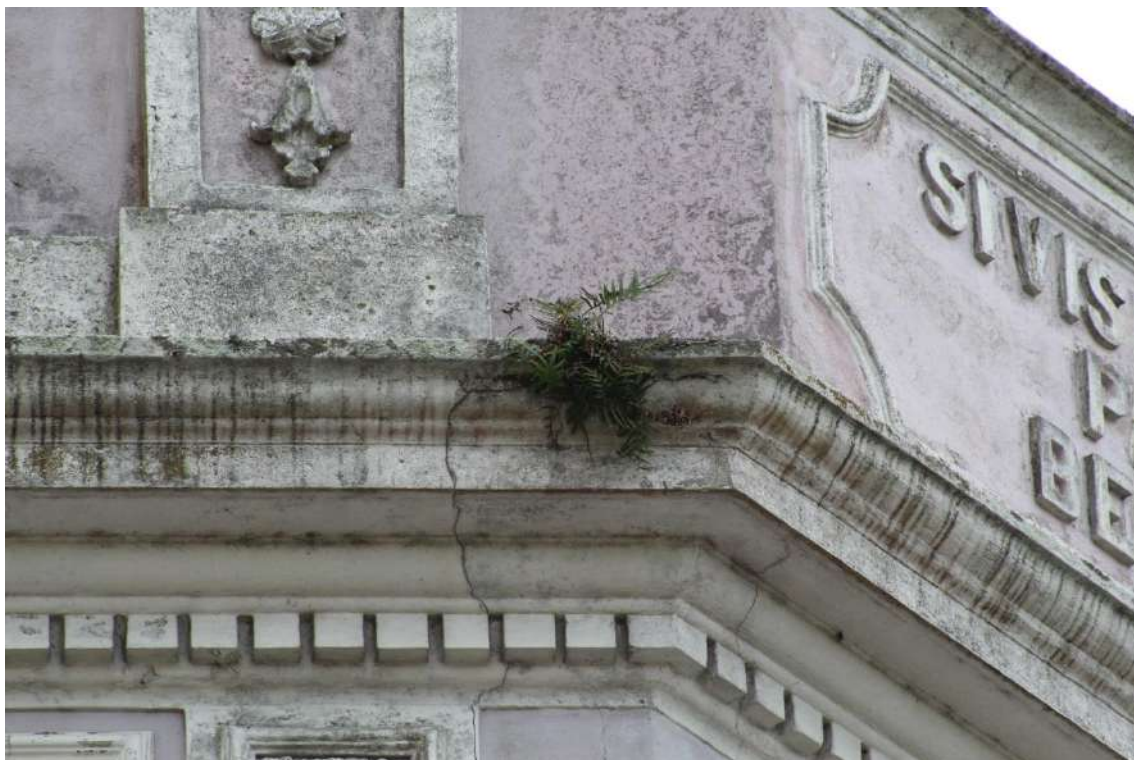
FACHADA LESTE: vegetação | fissuras superficiais na cimalha

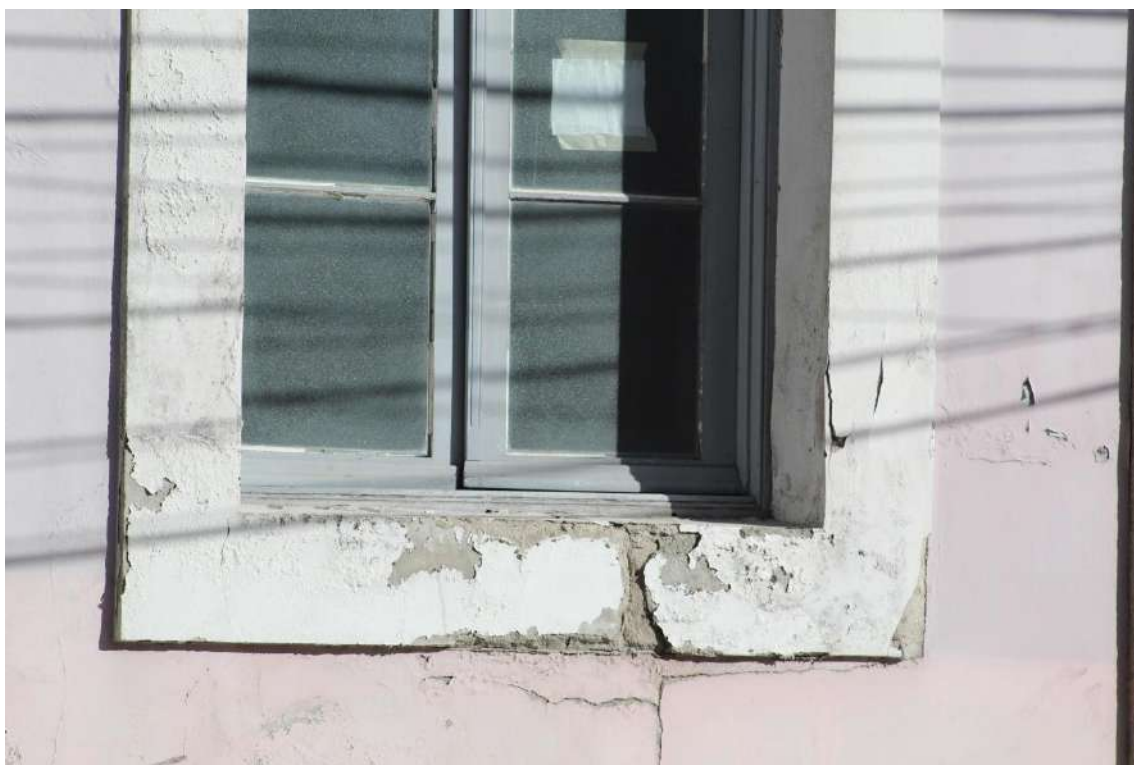
FACHADA NORTE: diversas avarias na moldura da esquadria 16

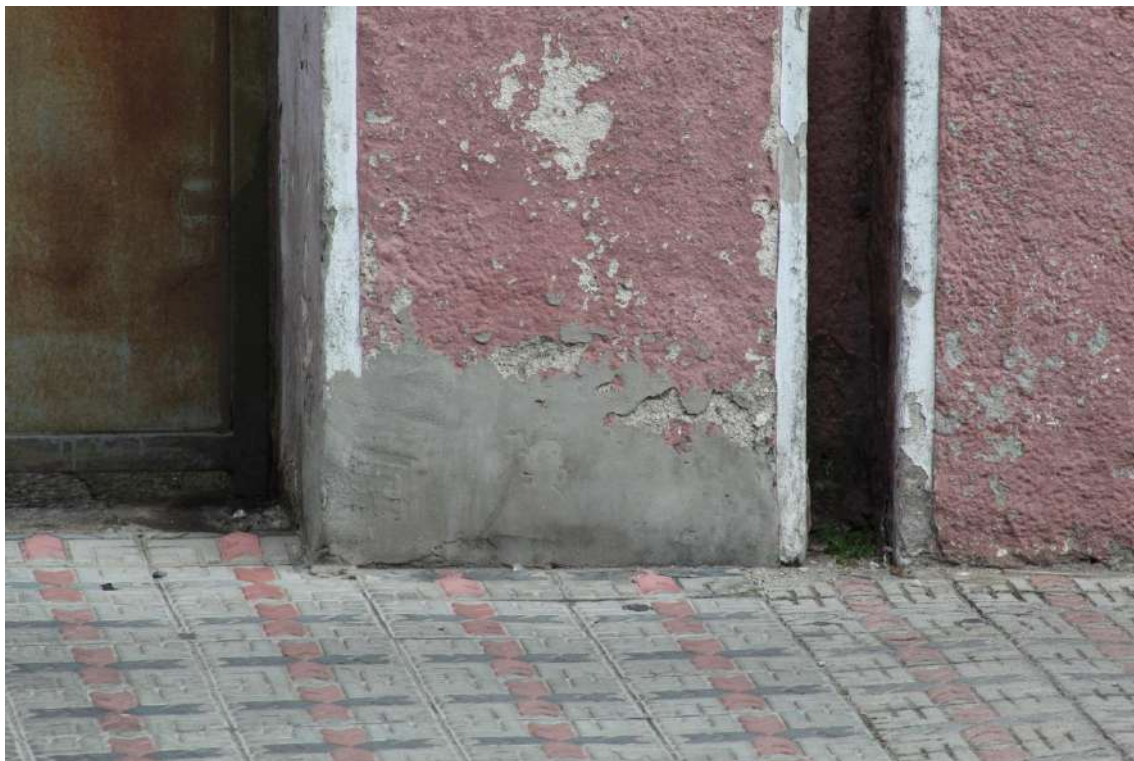
FACHADA NORTE: conserto com reboco de argamassa de cimento | descascamento da pintura

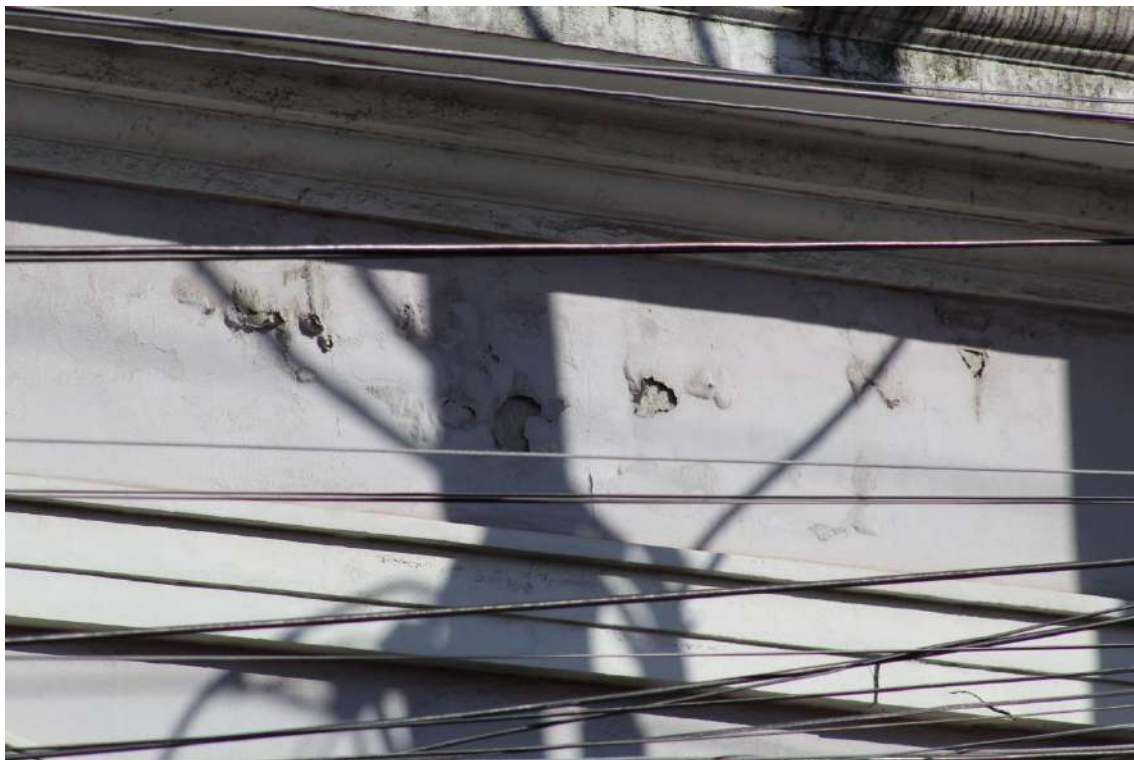
FACHADA NORTE: bolhas na pintura | esfarelamento do revestimento da alvenaria

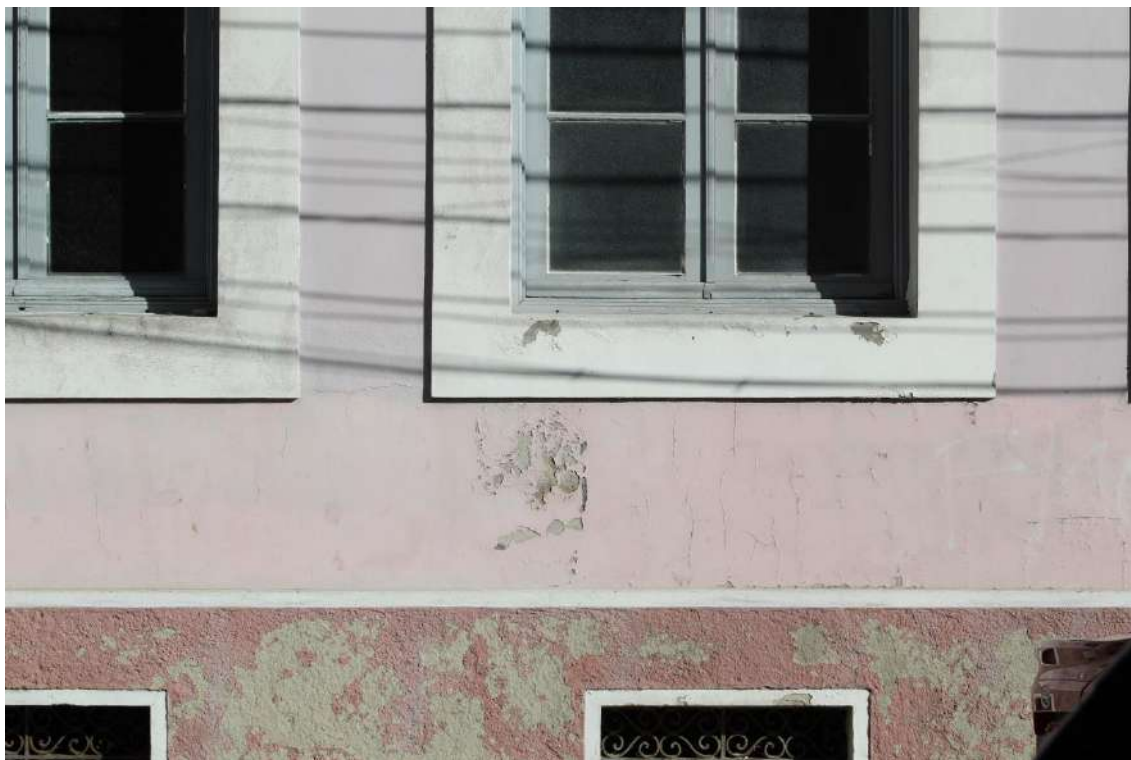
FACHADA NORTE: fissuras superficiais no revestimento das alvenarias | descascamento da pintura

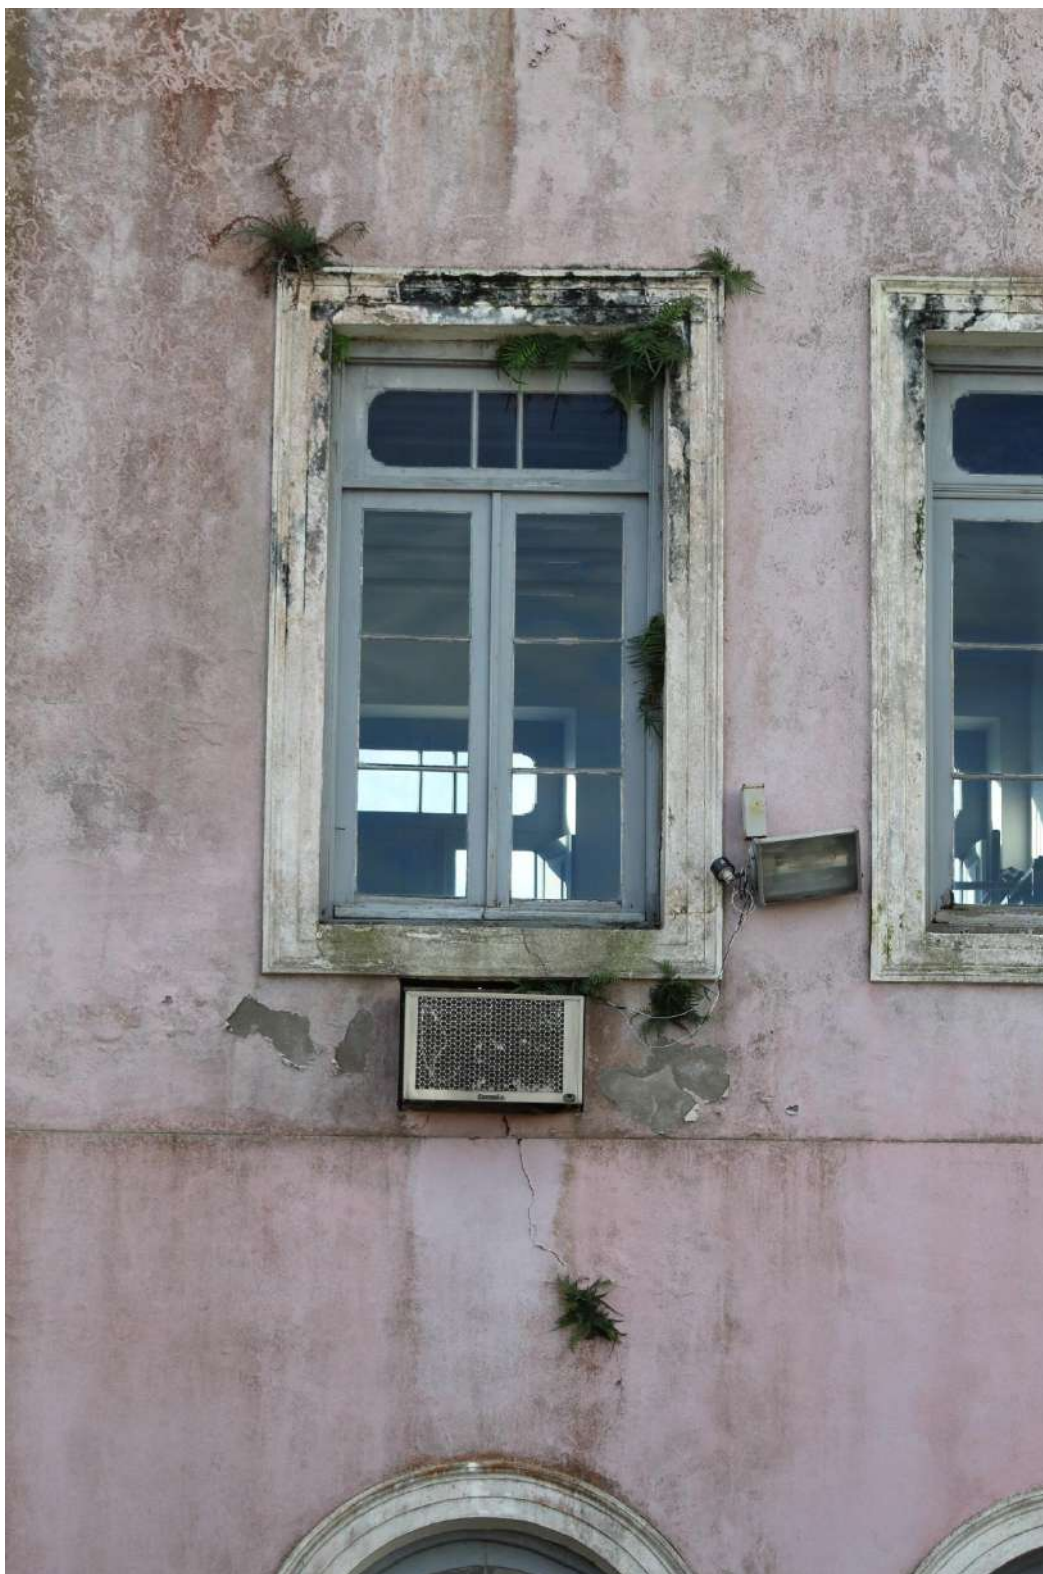
FACHADA SUL: fissuras superficiais no revestimento das alvenarias | vegetações | aparelho de ar-condicionado, que deve ser removido | descascamento da pintura | luminária de sobrepor, que deve ser removida

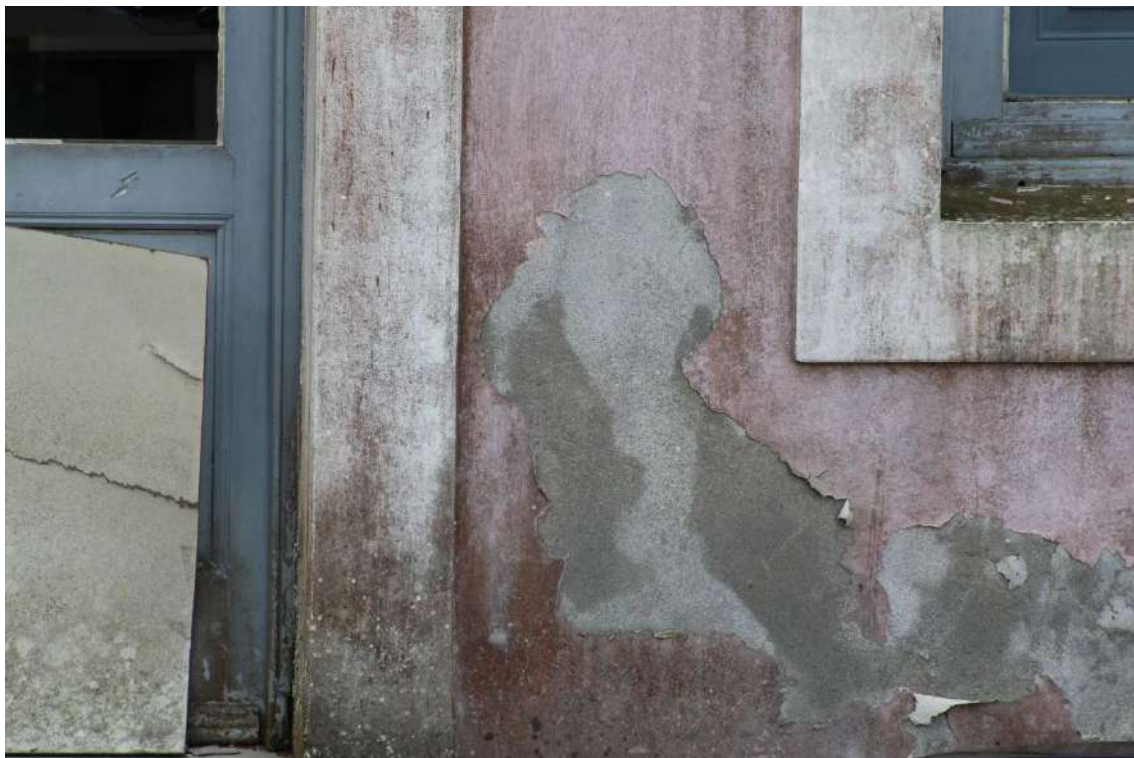
FACHADA SUL: descascamento da pintura

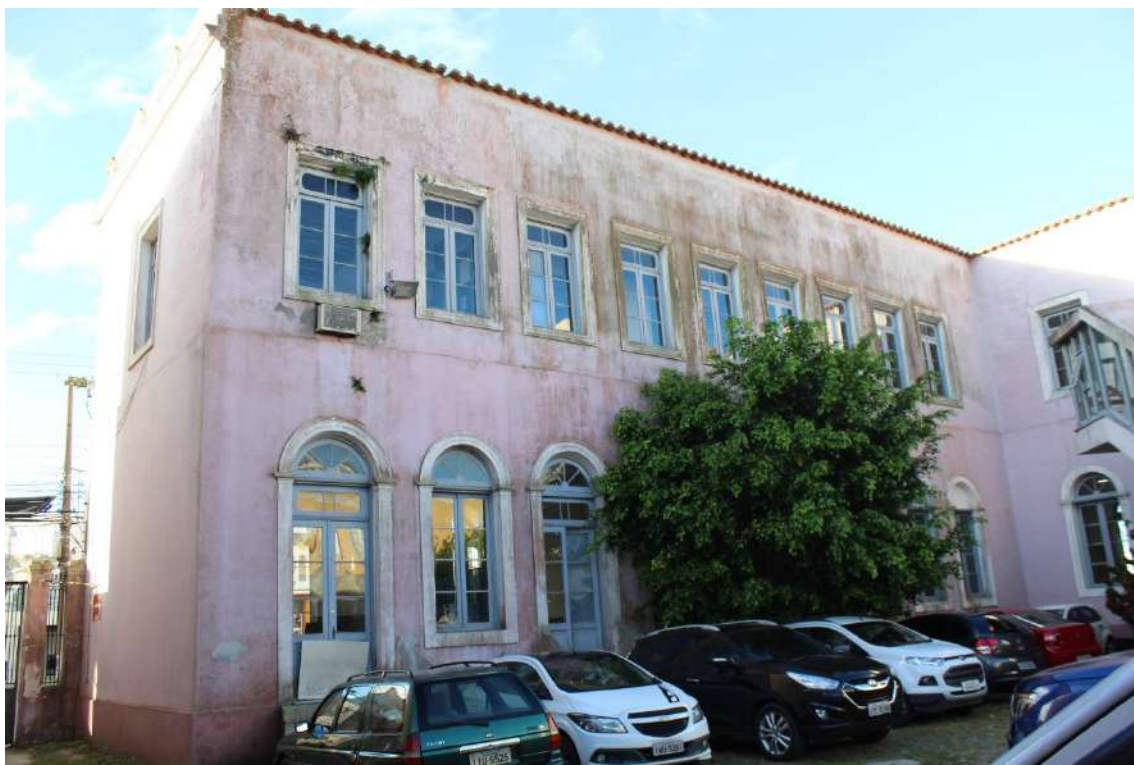
FACHADA SUL: visão geral | árvore da espécie *Ficus bejamina* que deve ser removida em função de suas raízes agressivas ameaçarem a estrutura da edificação

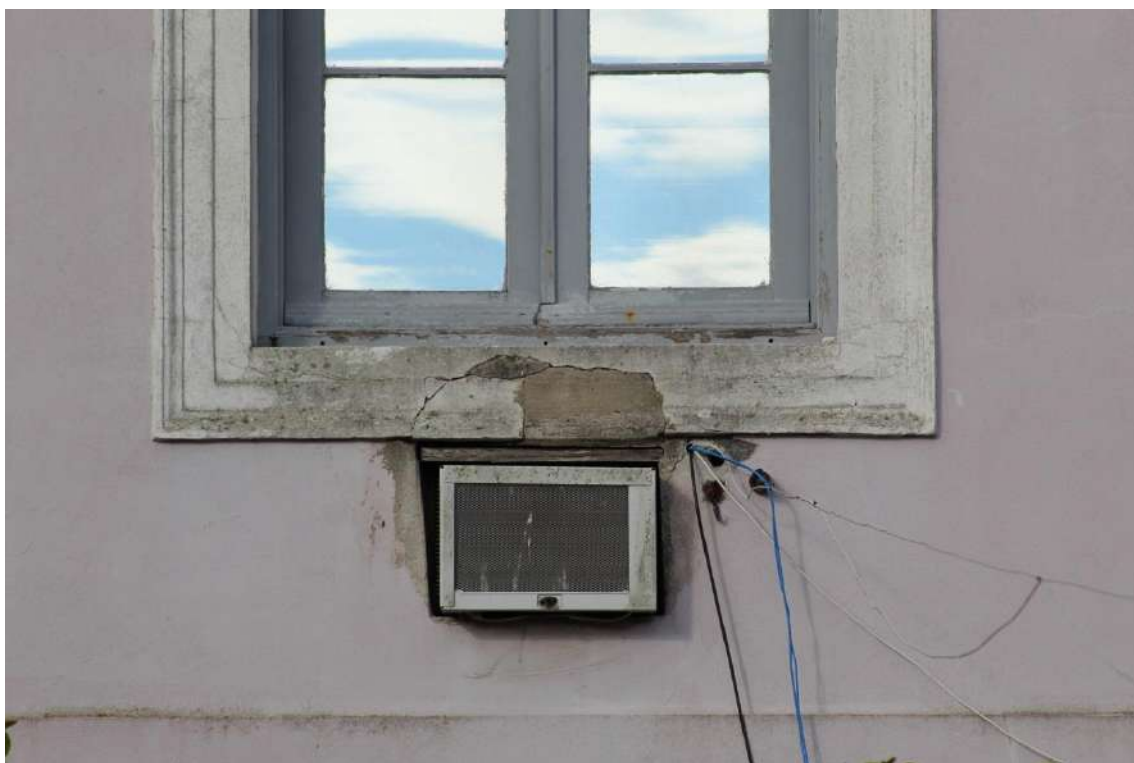
FACHADA OESTE: fissuras superficiais | aparelho de ar condicionado, que deve ser removido |  
fiação, que deve ser reposicionada | furos para passagem da fiação, que devem ser tapados
