# **MEMORIAL DESCRITIVO**

**RESTAURAÇÃO**  
**ANTIGO PRÉDIO DO QUARTEL GENERAL**  
**SECRETARIA MUNICIPAL DE COORDENAÇÃO E PLANEJAMENTO**

PROJETO EXECUTIVO DE RESTAURAÇÃO DE REVESTIMENTO EXTERNO E ESQUADRIAS DO ANTIGO PRÉDIO DO QUARTEL GENERAL.

RUA GENERAL NETO, Nº34, ESQUINA COM A RUA GENERAL OSÓRIO, RIO GRANDE/RS.

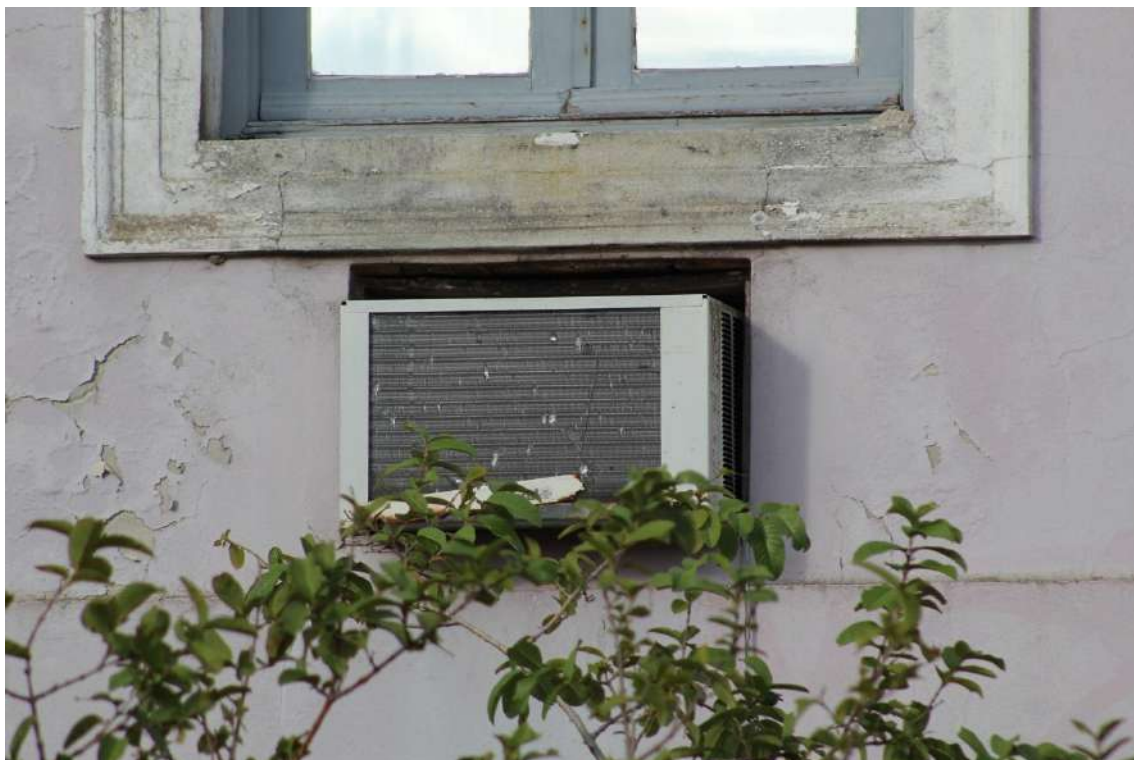
FACHADA OESTE: aparelho de ar condicionado, que deve ser removido | fissuras superficiais  
no revestimento da alvenaria | descascamento da pintura

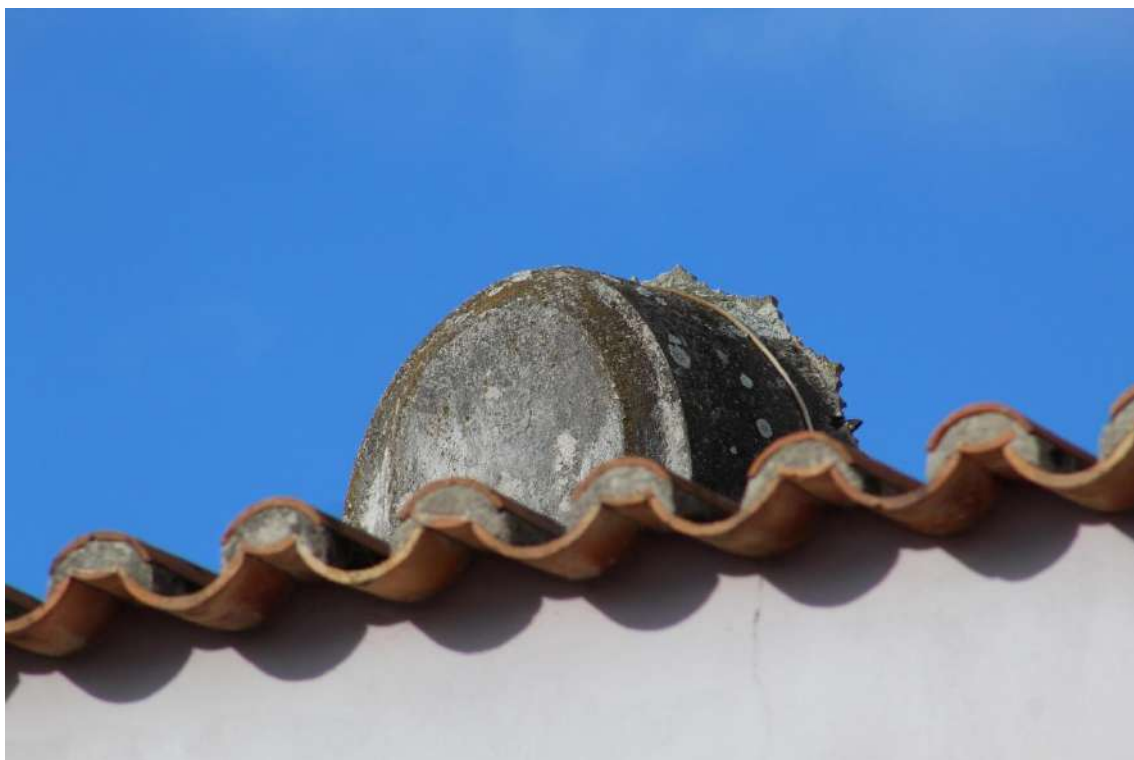
FACHADA SUL: sujidade e eflorescências na parte de trás do brasão da Fachada Leste | cordão de iluminação decorativa

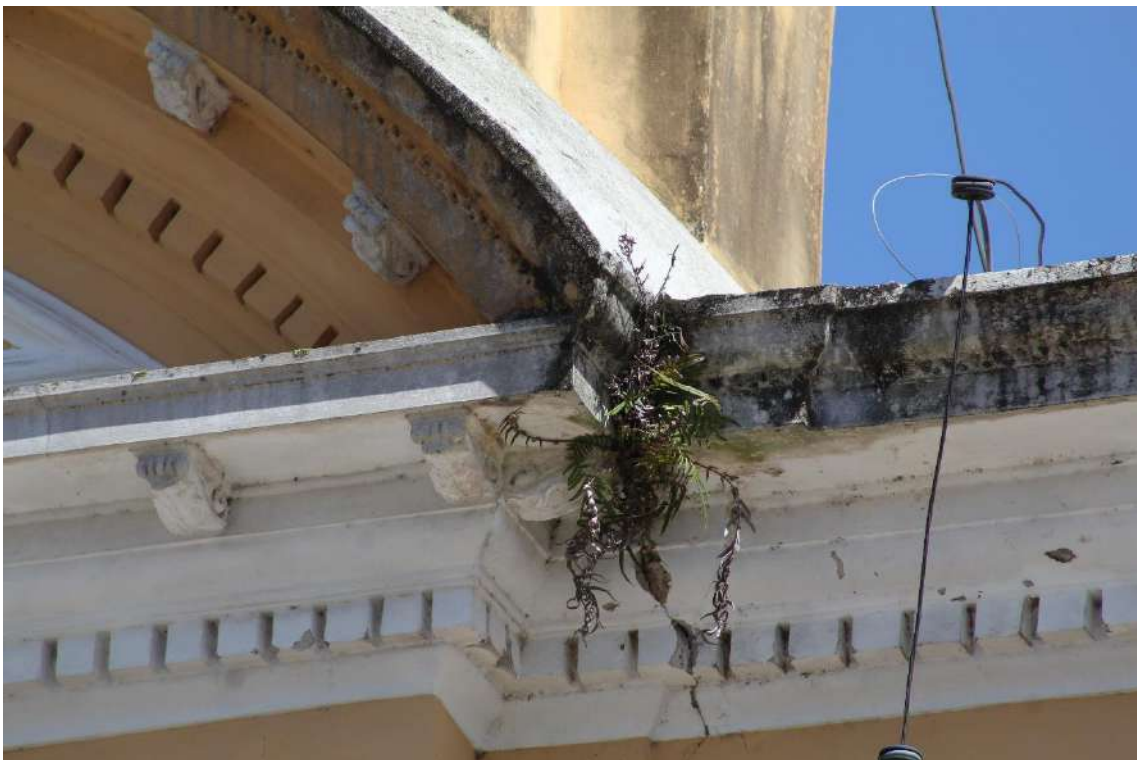
FIGURA 02 = FACHADA NORDESTE: vegetação a ser removida

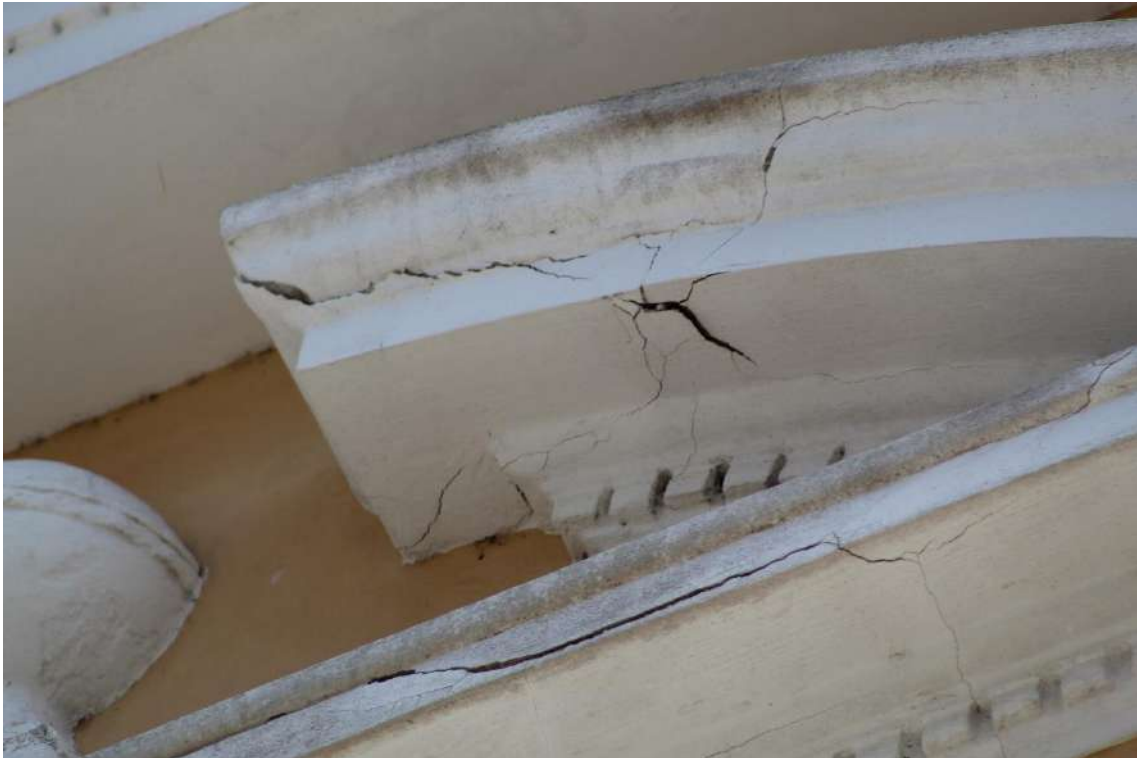
FIGURA 03 = FACHADA NORDESTE: fissuras no ornamento a serem avaliadas.

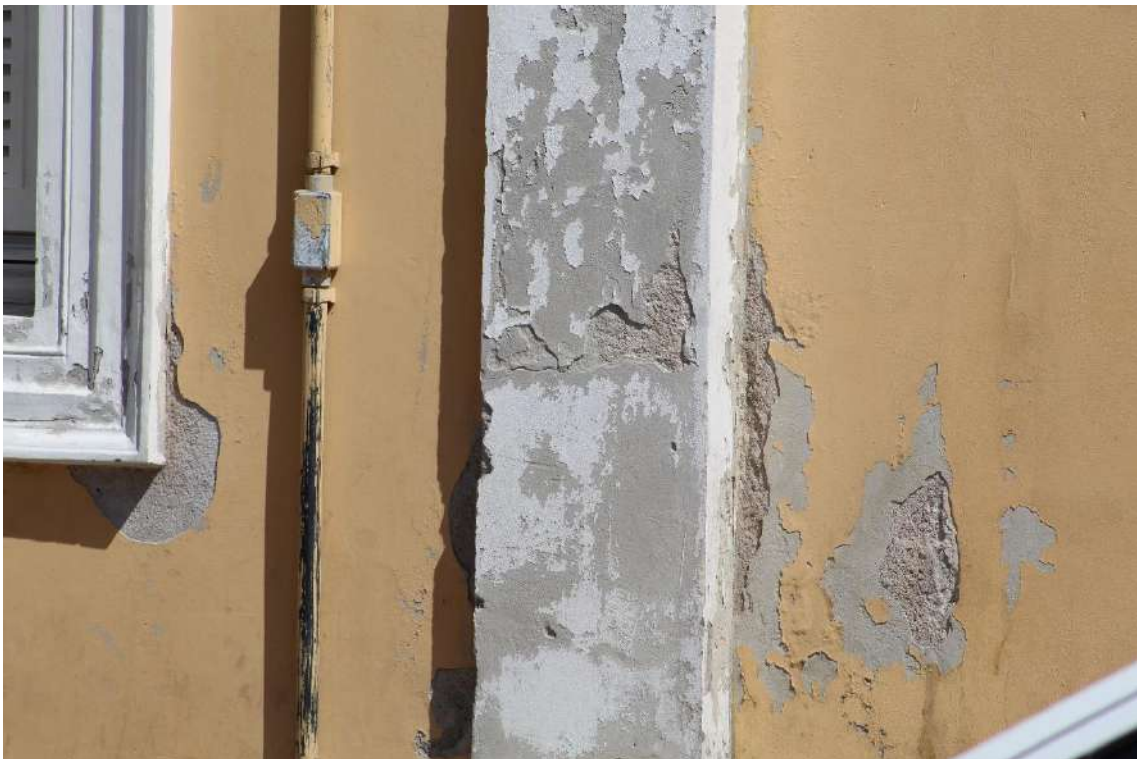
FIGURA 04 = FACHADA NORDESTE: pontos de deslocamento do reboco.

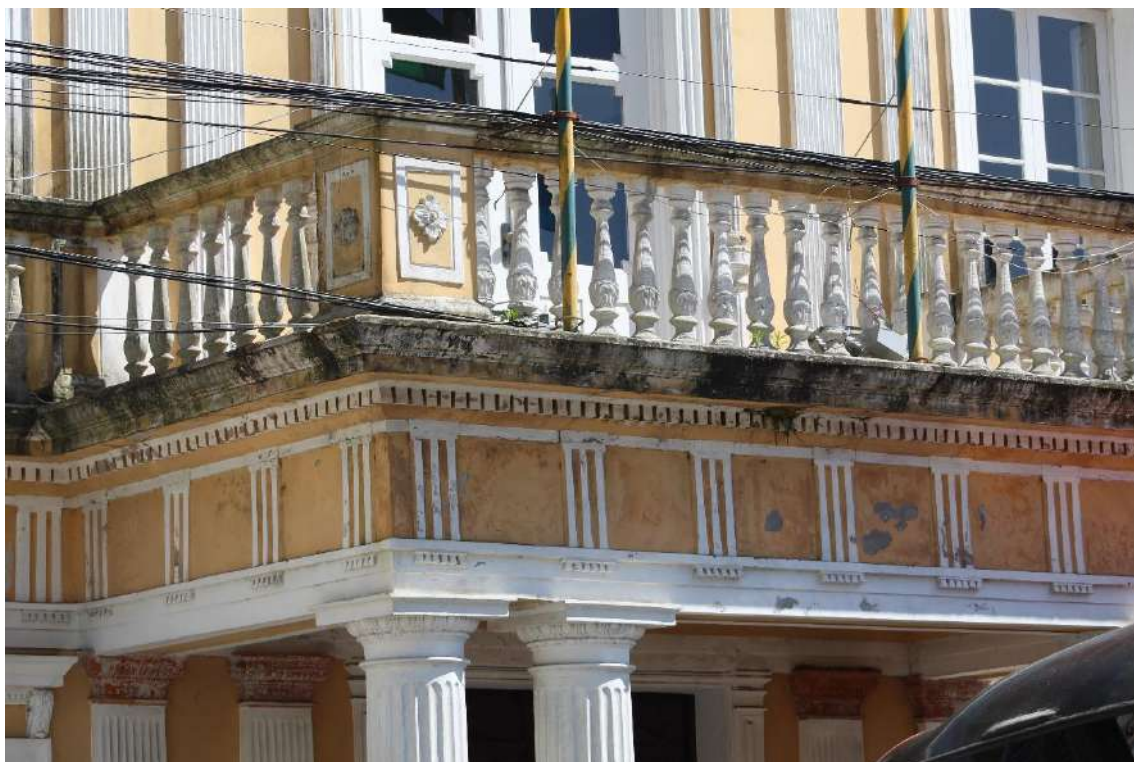
FIGURA 05 = FACHADA NORDESTE: pontos de desagregação do reboco do parlatório.

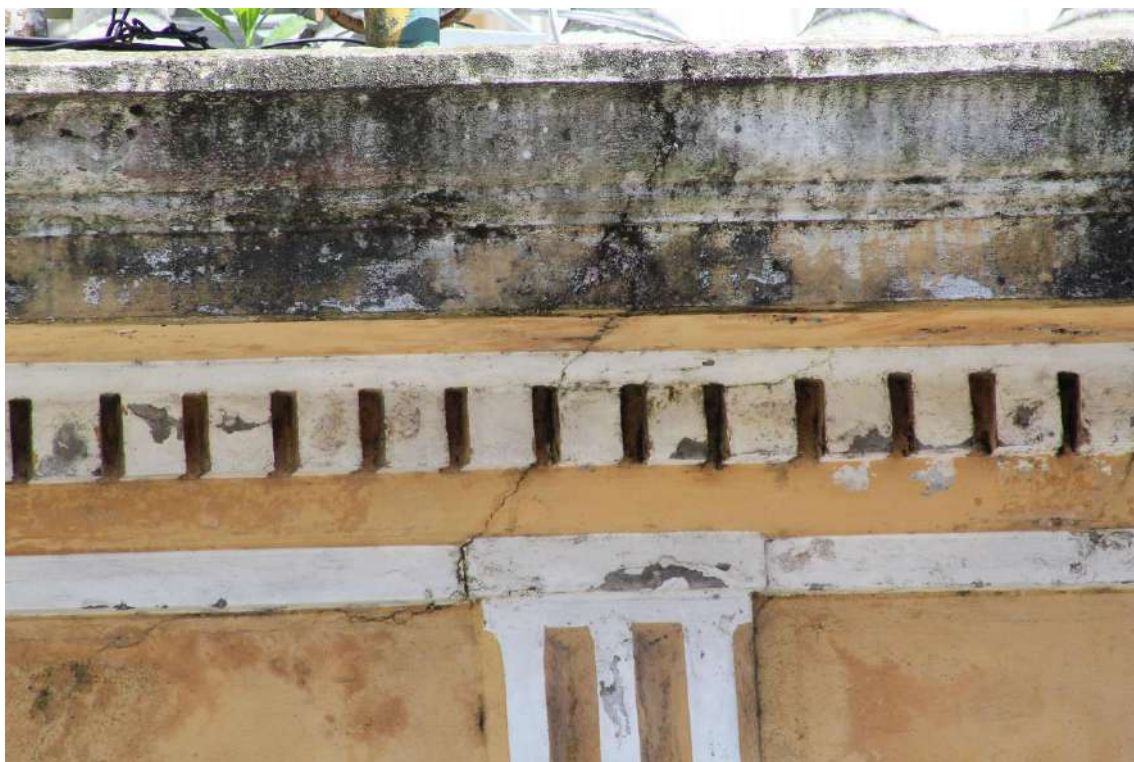
FIGURA 08 = FACHADA NORDESTE: fissura no reboco do parlatório.

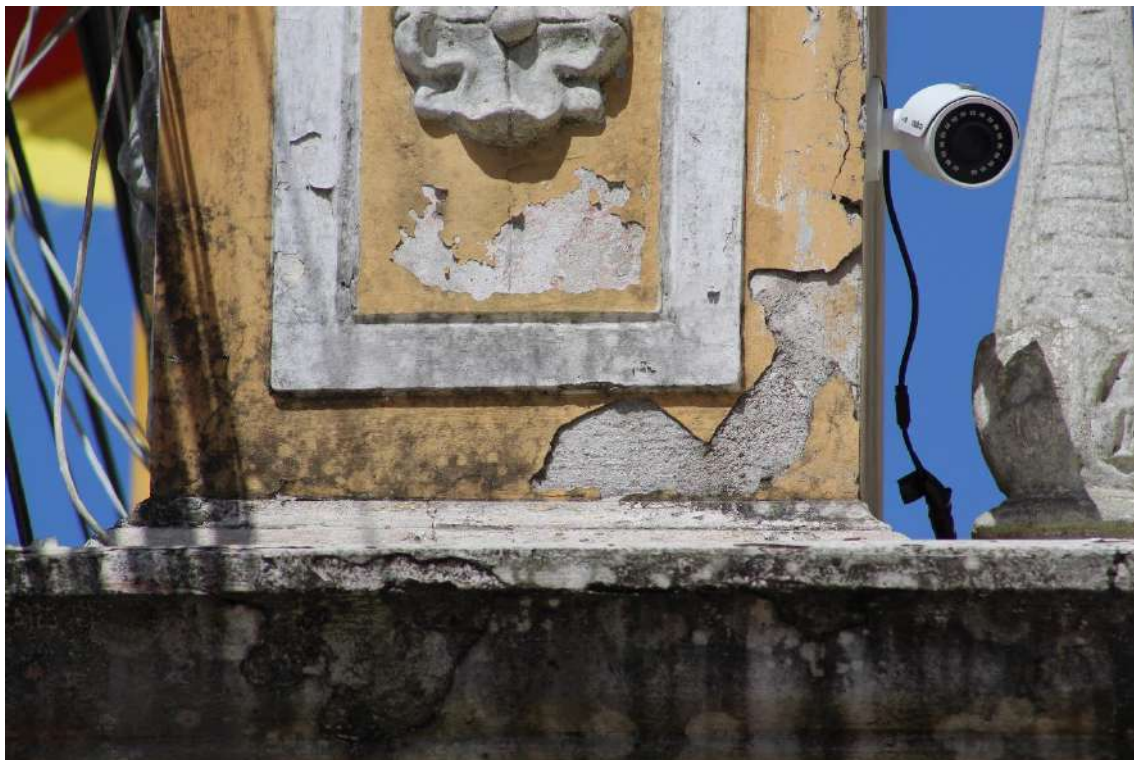
FIGURA 09 = FACHADA NORDESTE: pontos de deslocamento do reboco do parlatório.

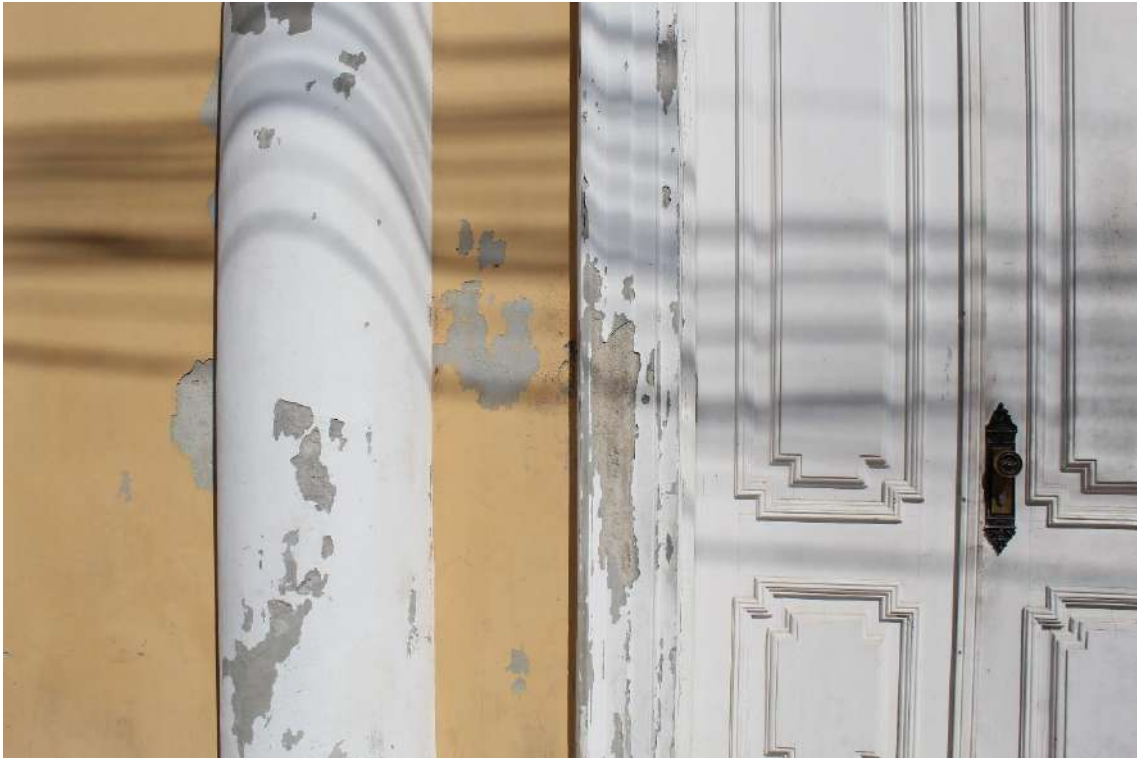
FIGURA 11 = FACHADA NORDESTE: descascamento da pintura e descolamento do reboco

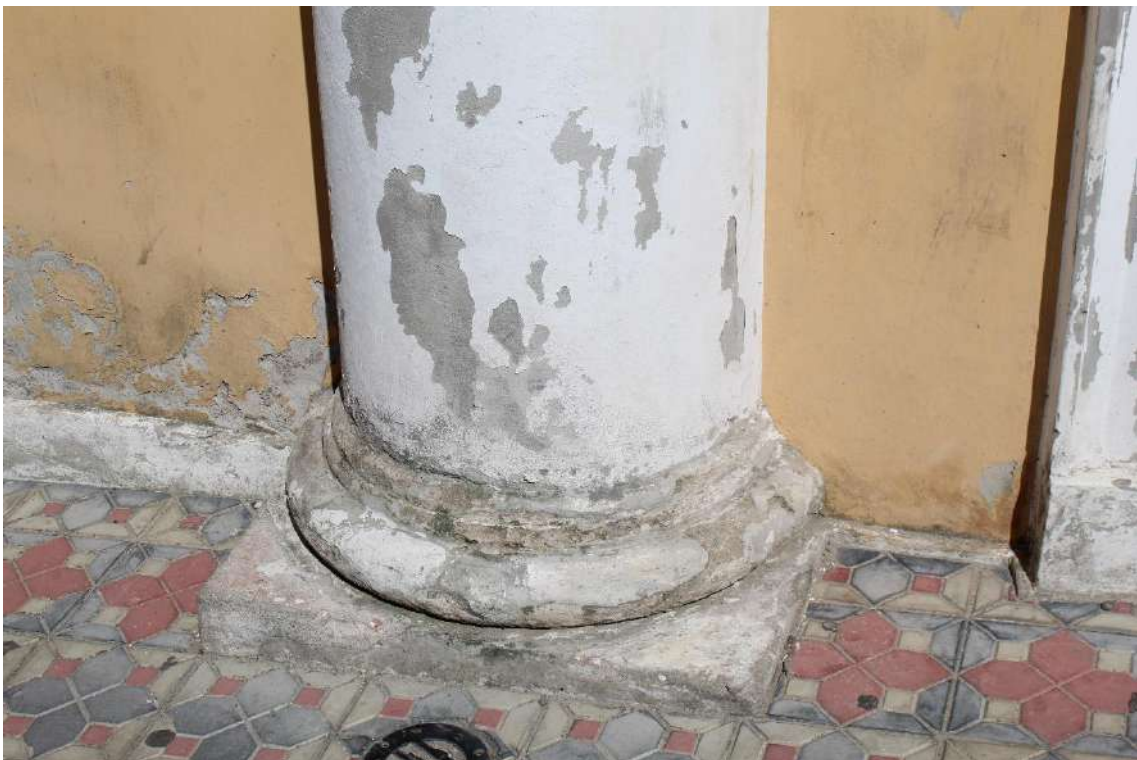
FIGURA 12 = FACHADA NORDESTE: base do pilar e parte inferior da parede com reboco danificado

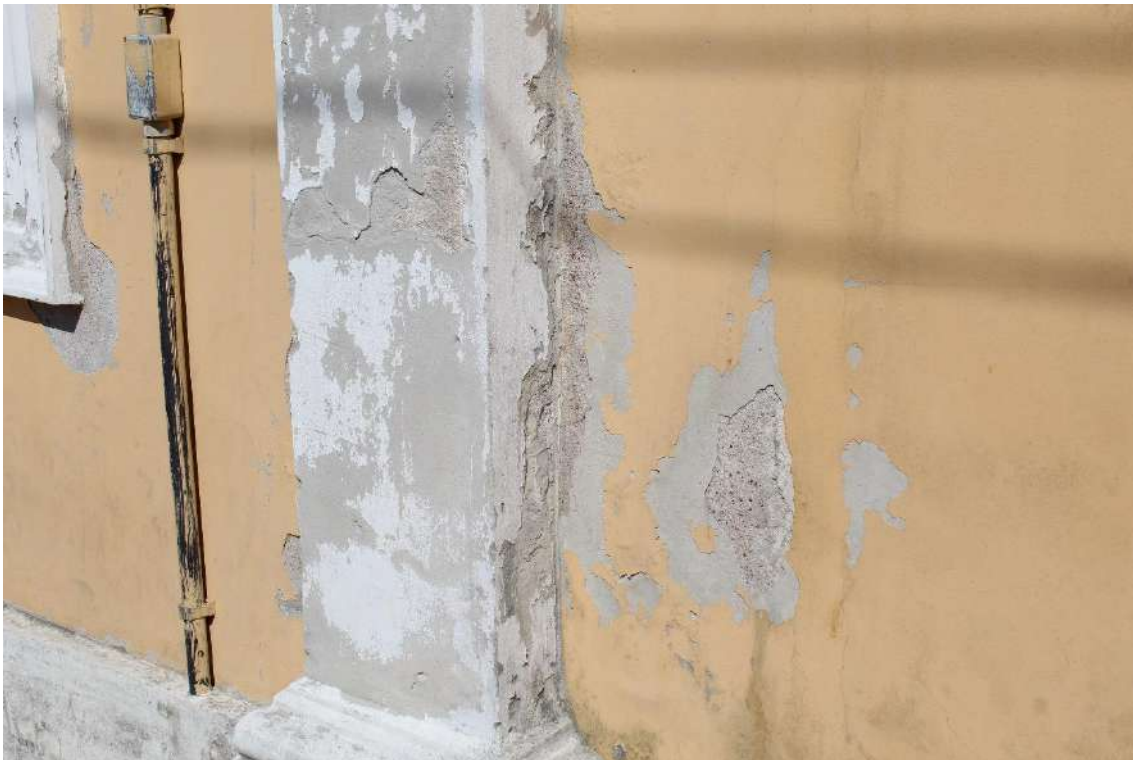
FIGURA 13 = FACHADA NORDESTE: reboco do pilar e da parede danificados

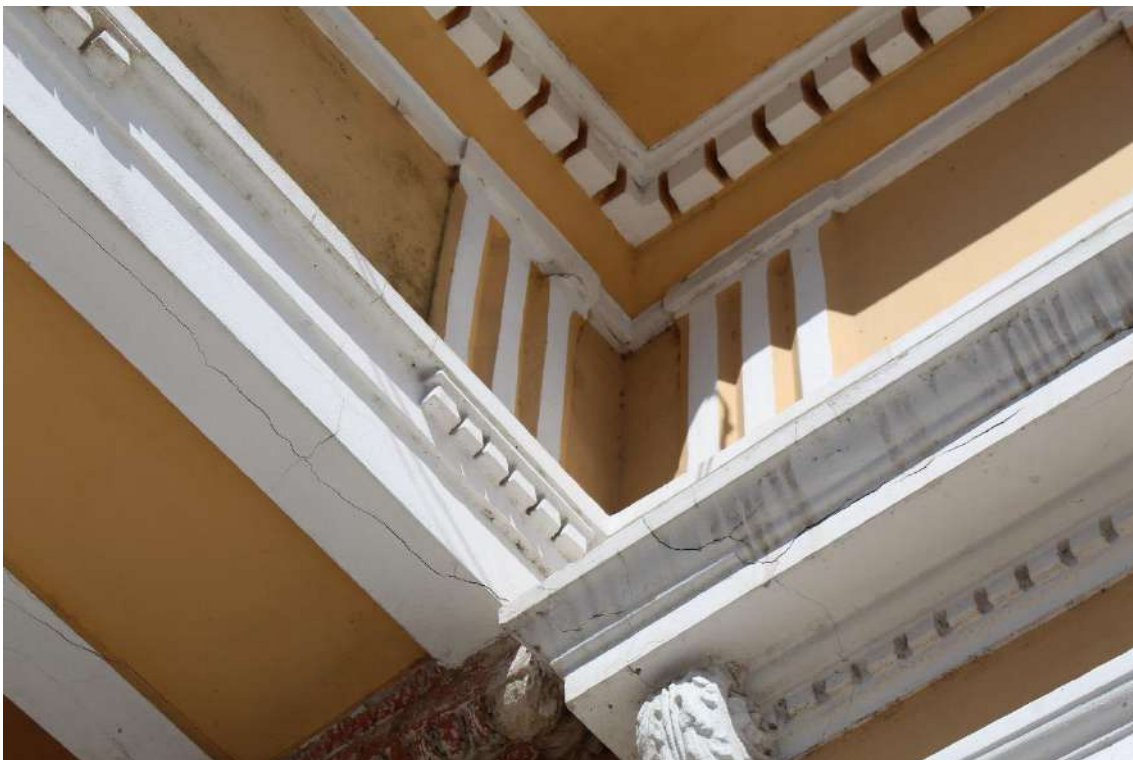
FIGURA 14 = FACHADA NORDESTE: ornamento da fachada e base do parlatório com fissuras

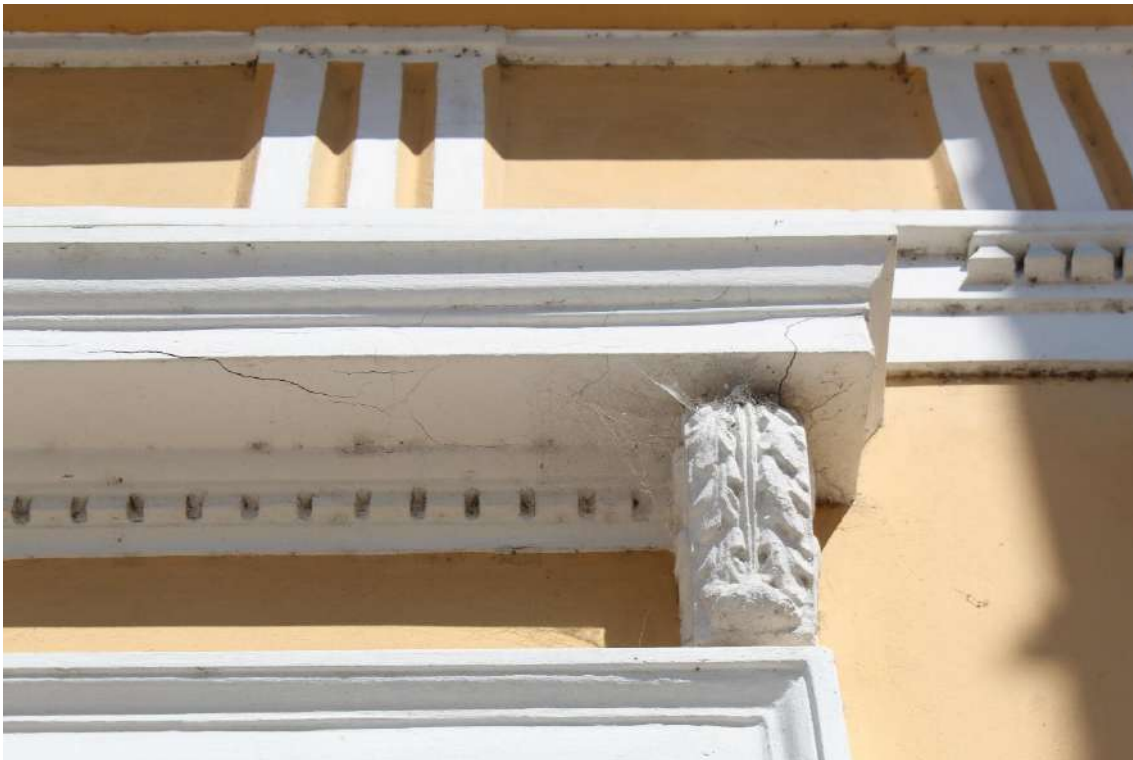
FIGURA 15 = FACHADA NORDESTE: fissuras na argamassa do ornamento

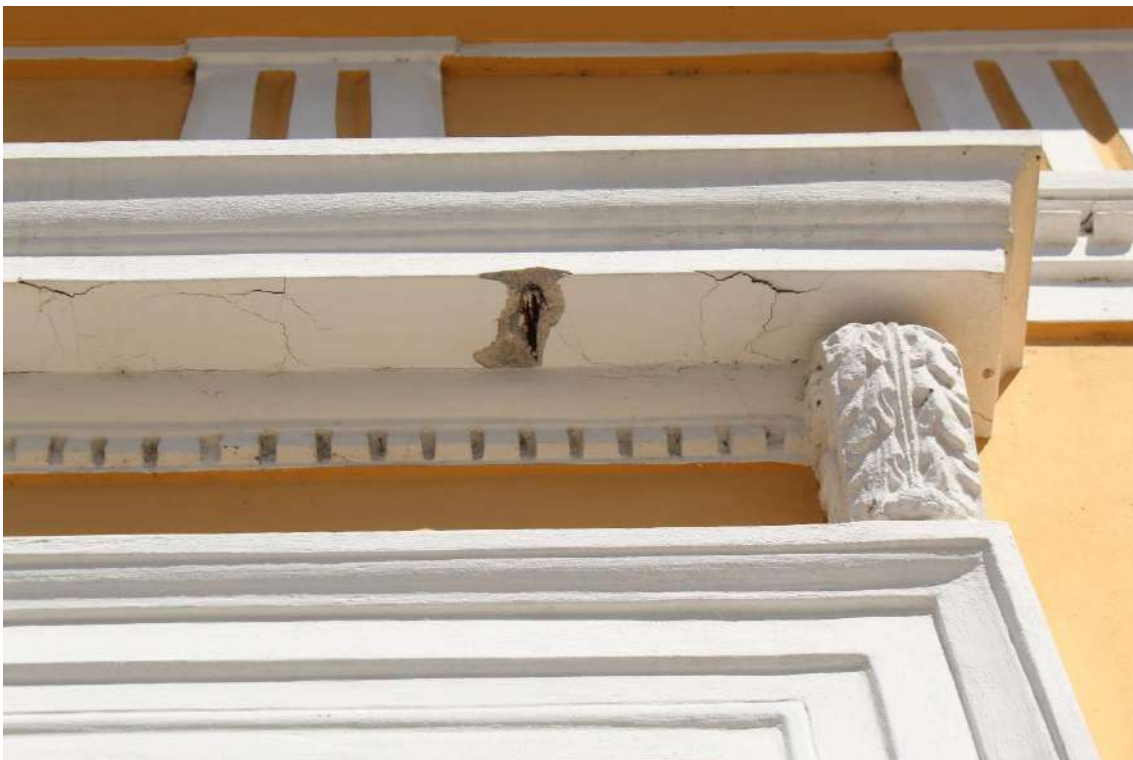
FIGURA 16 = FACHADA NORDESTE: armadura do ornamento exposta, em processo de oxidação

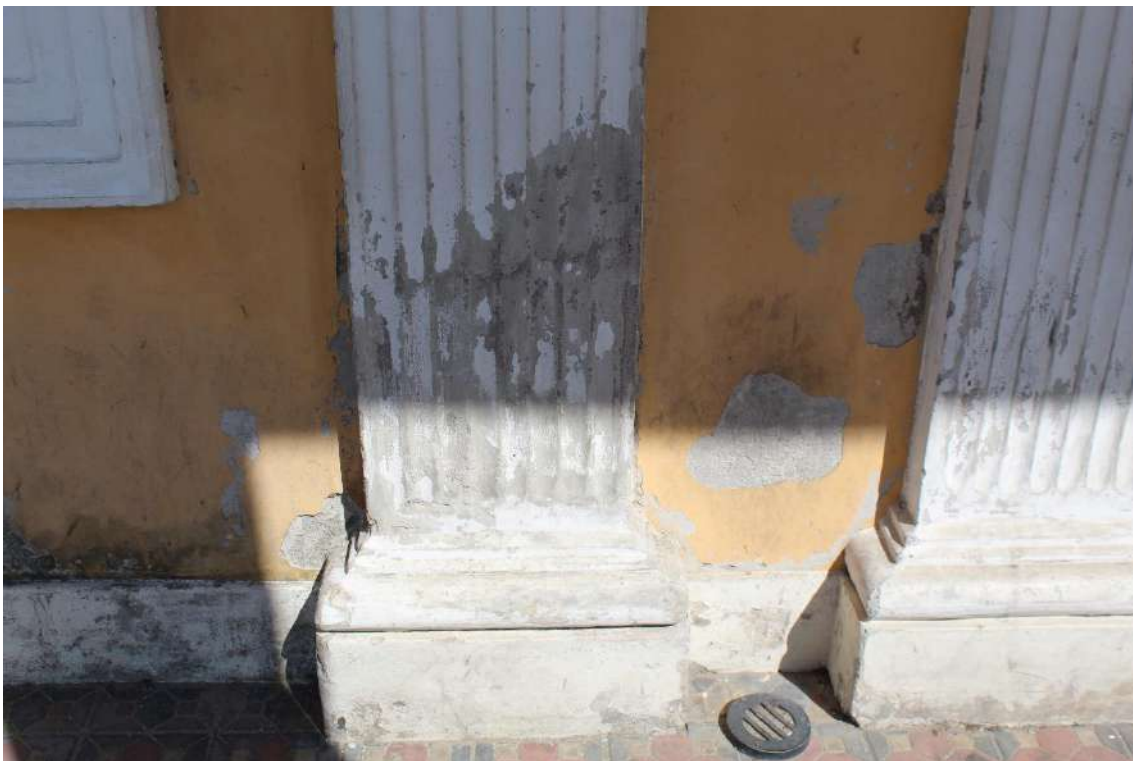
FIGURA 17 = FACHADA NORDESTE: deslocamento do reboco da parede e pilares

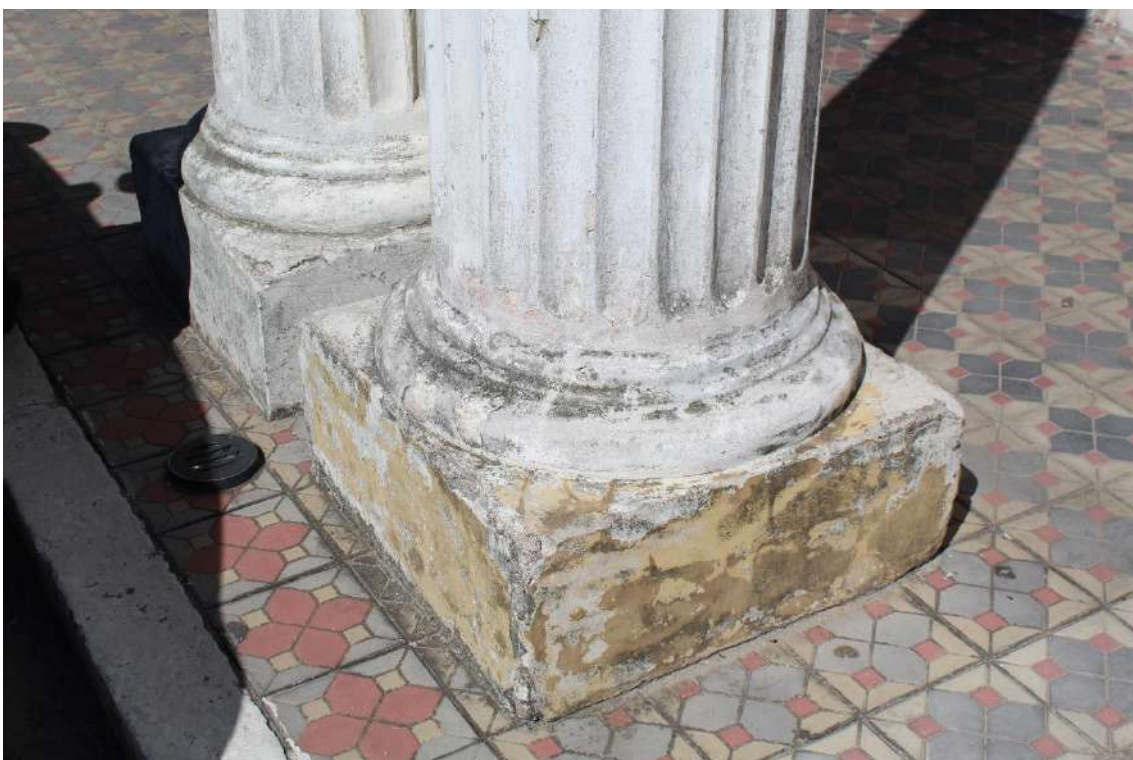
FIGURA 18 = FACHADA NORDESTE: base dos pilares com revestimento danificado

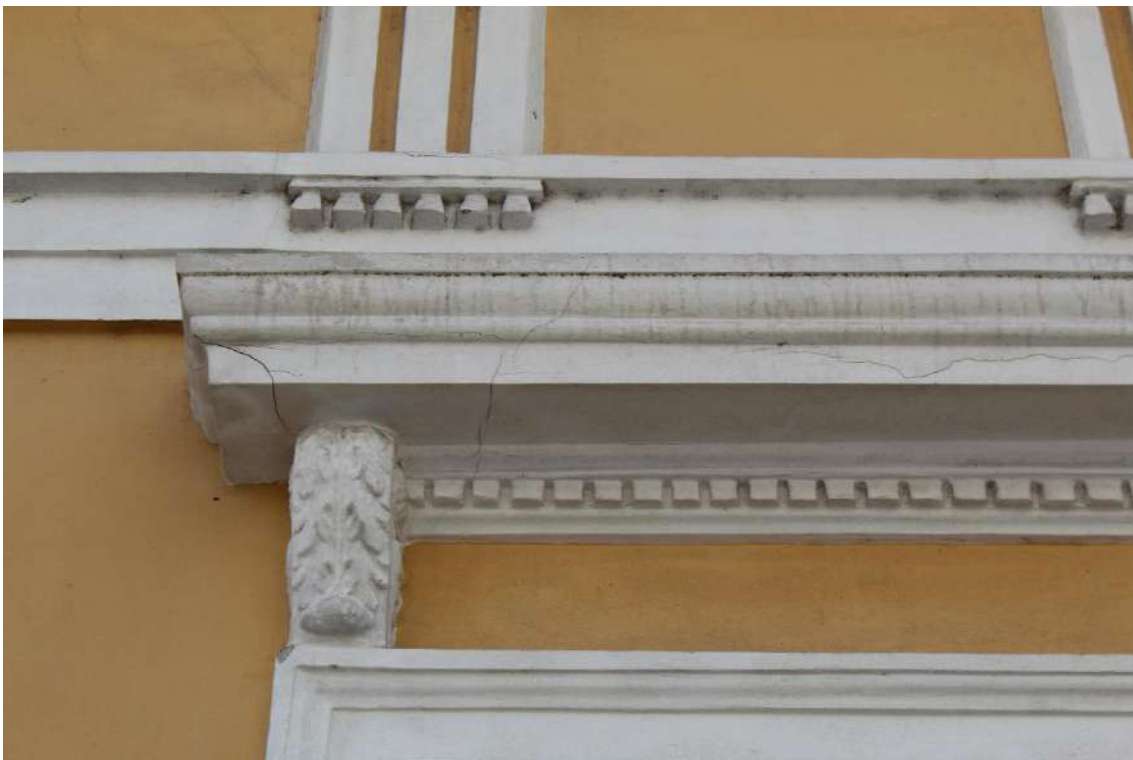
FIGURA 22 = FACHADA SUDESTE: fissuras na argamassa do ornamento

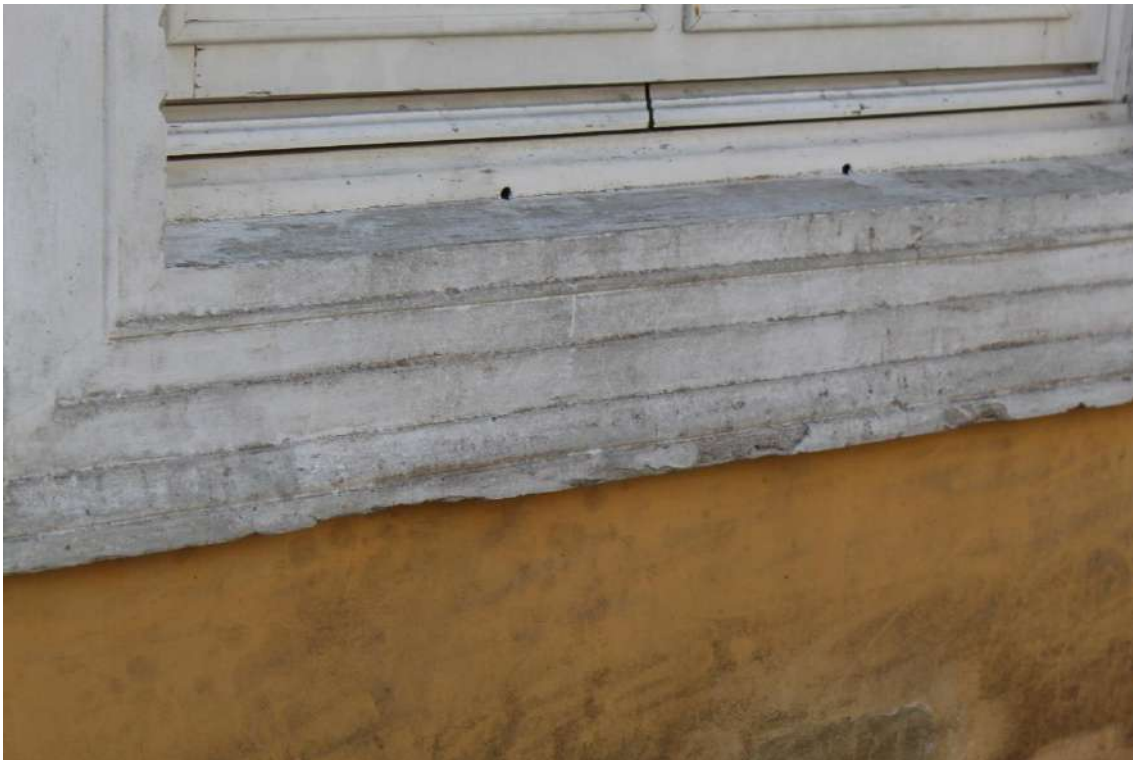
FIGURA 23 = FACHADA SUDESTE: moldura de argamassa avariada

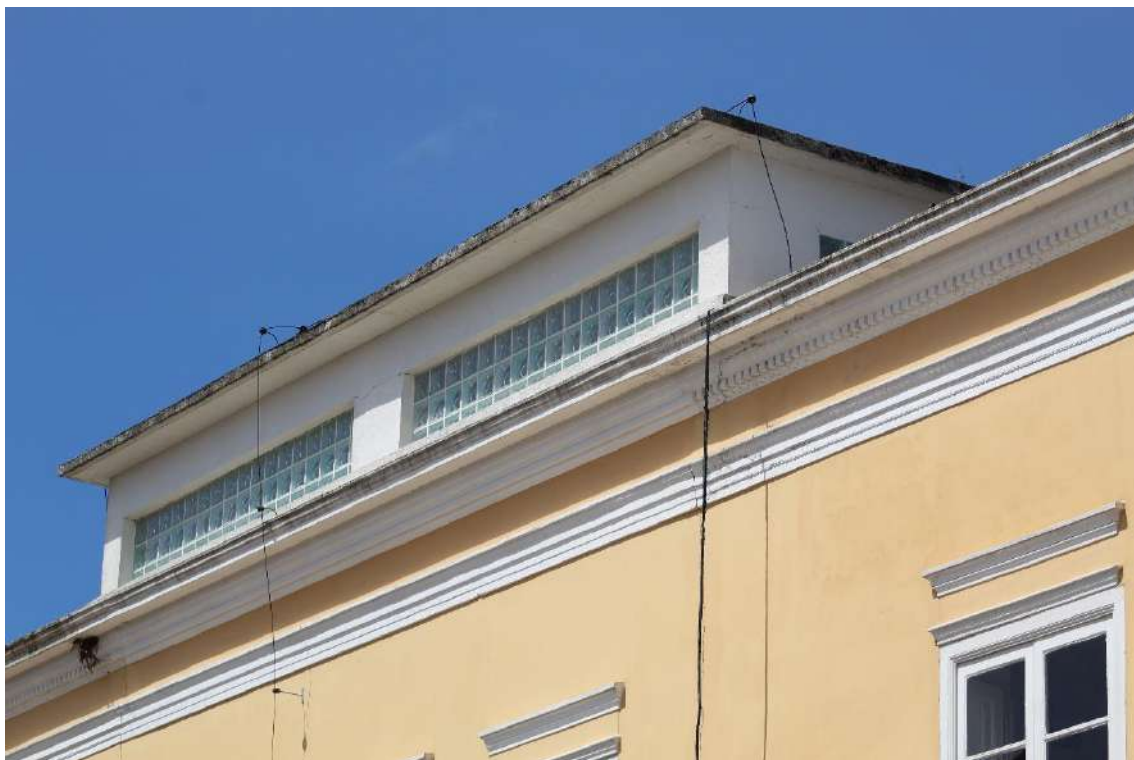
FIGURA 25 = FACHADA NOROESTE: trecho central da fachada com fissuras na união das alvenarias construídas em épocas diferentes.

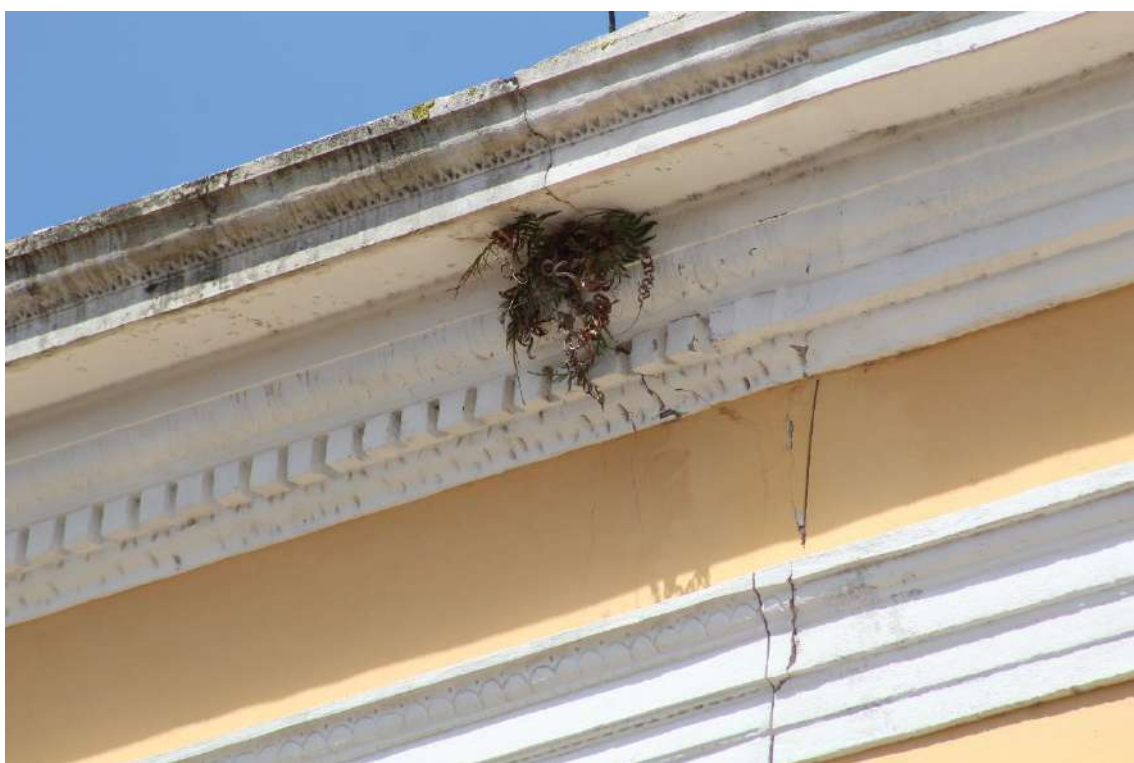
FIGURA 26 = FACHADA NOROESTE: vegetação a ser removida

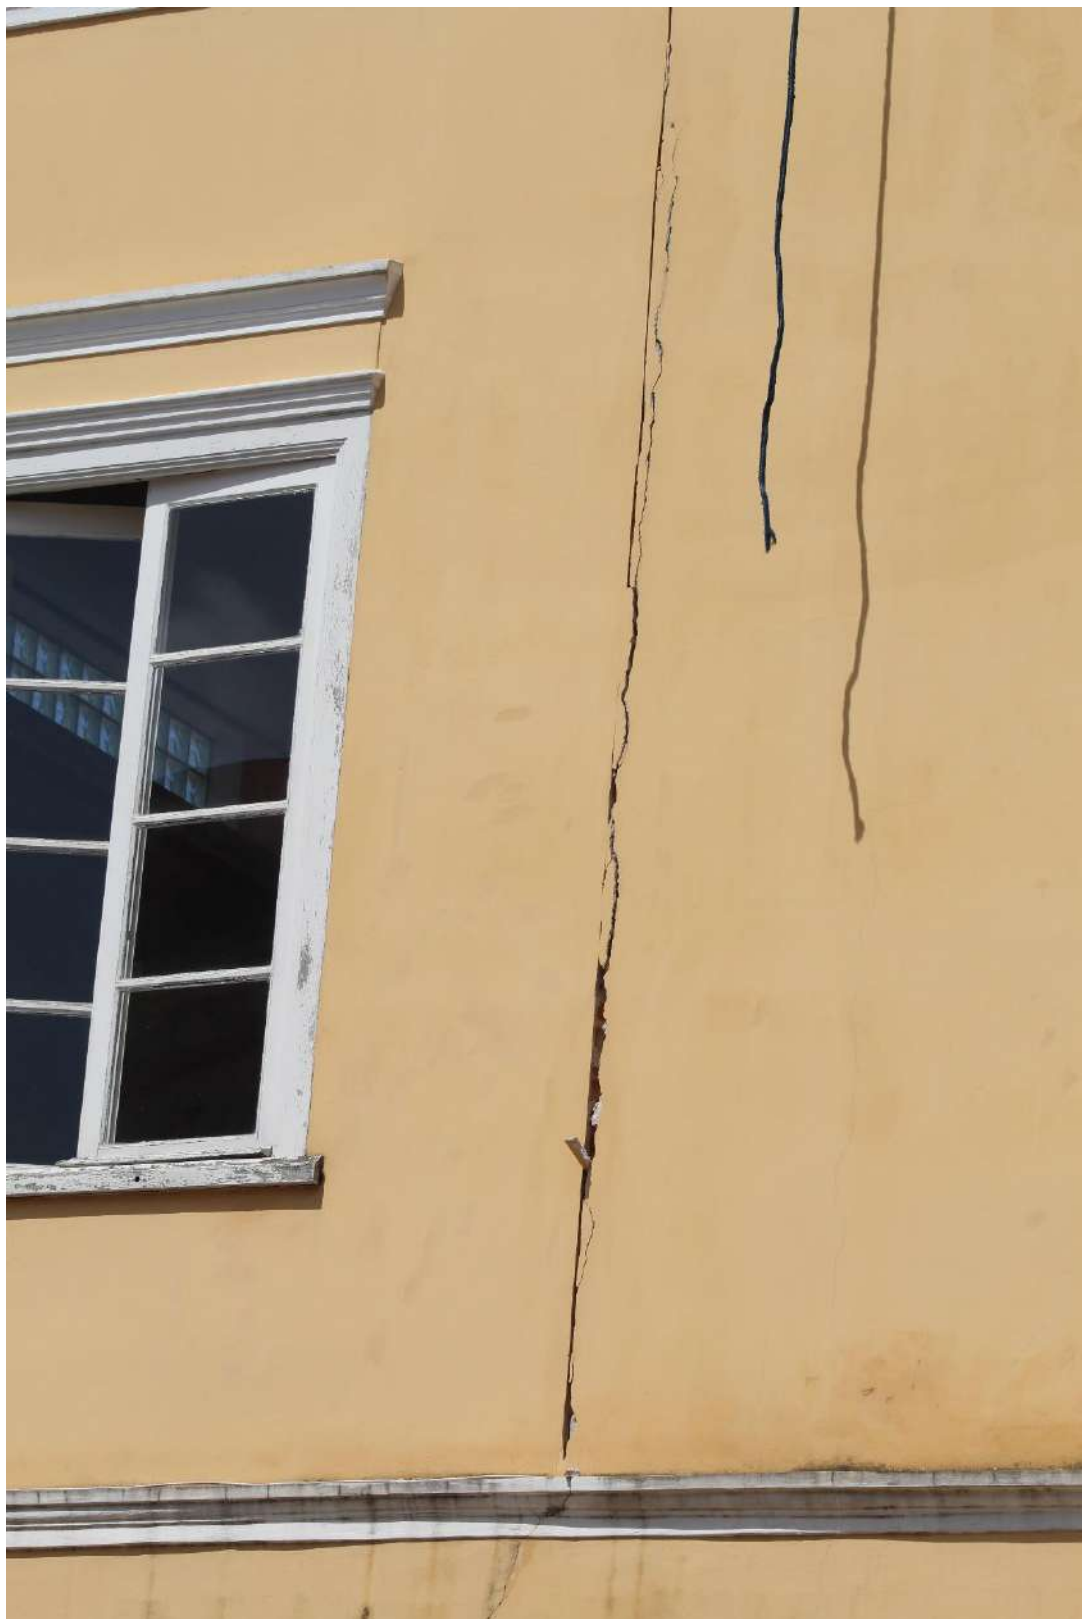
FIGURA 27 = FACHADA NOROESTE: ponto de união entre as alvenarias executadas em épocas diferentes, que deve receber tratamento específico para junta de dilatação

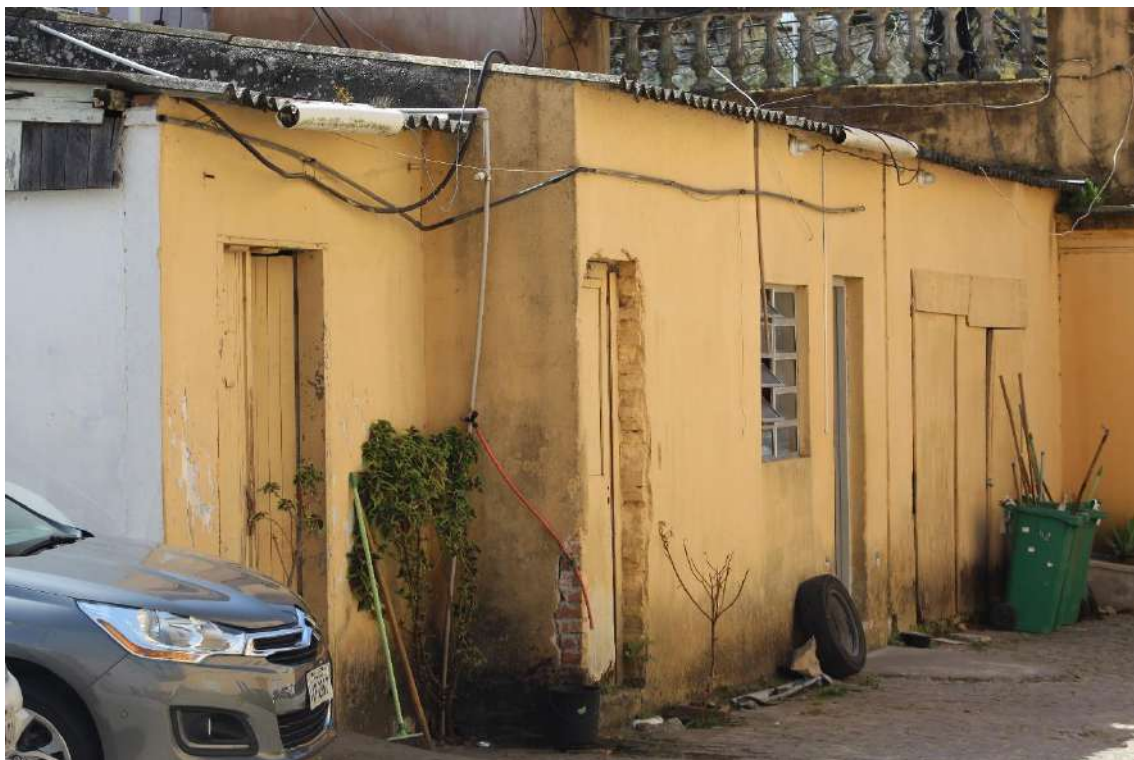
FIGURA 28 = PÁTIO LATERAL: construções modernas que podem ser recuperadas com argamassa de cimento, cal e areia
