02 - ANÁLISE TIPOLOGICA, IDENTIFICAÇÃO DE MATERIAIS E SISTEMA CONSTRUTIVO

Descrição das características arquitetônicas da edificação:

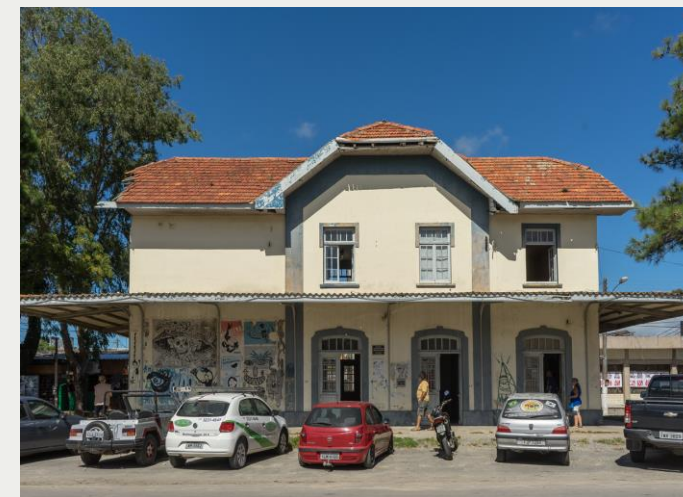
Imagem 01: Fachada nordeste, vendo-se as coberturas. Fonte: Equipe SNA, 2018.

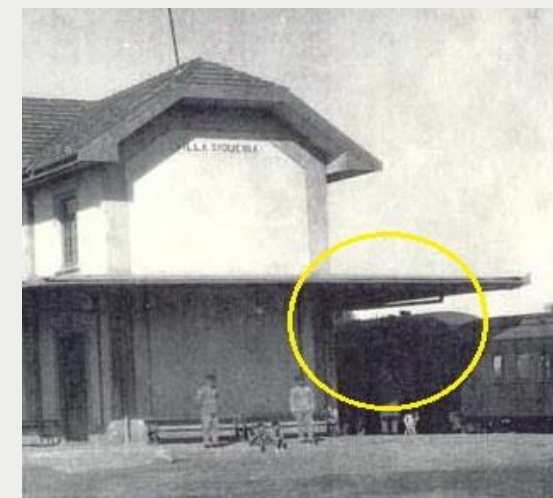
Imagem 02: Detalhe do sistema pluvial da marquise. s/d. Fonte: ENKE, 2005. Editado pela equipe, 2018

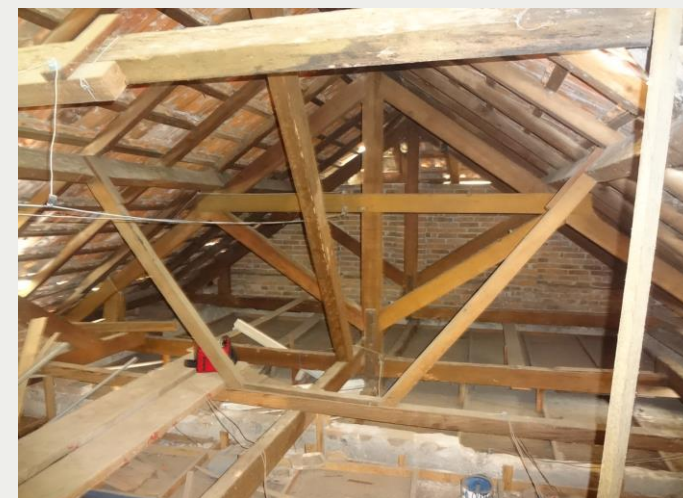
Imagem 03: Estrutura em madeira da cobertura principal. Fonte: Equipe SNA, 2018.

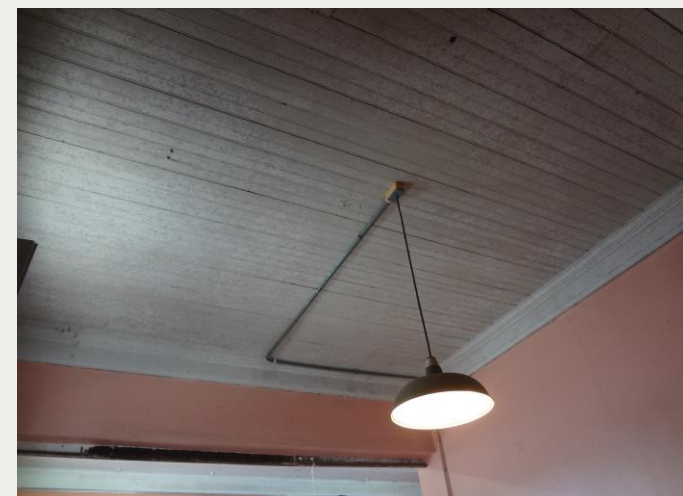
Imagem 04: Forro de um dos ambientes. Fonte: Equipe SNA, 2018.

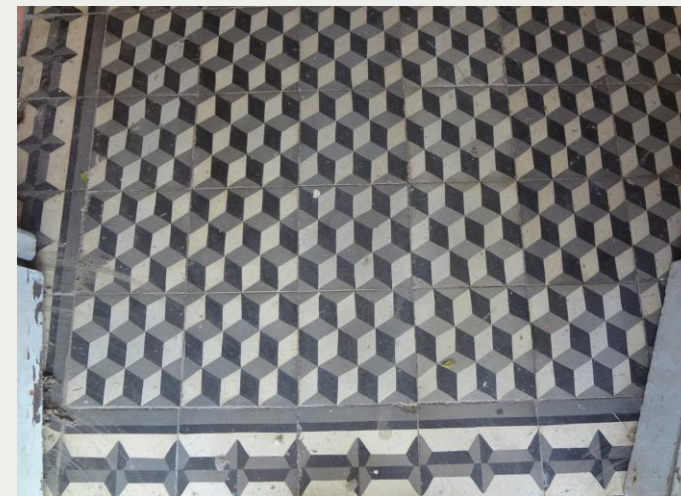
Imagem 05: Ladrilhos hidráulicos: piso do hall da escada. Fonte: Equipe SNA, 2018.

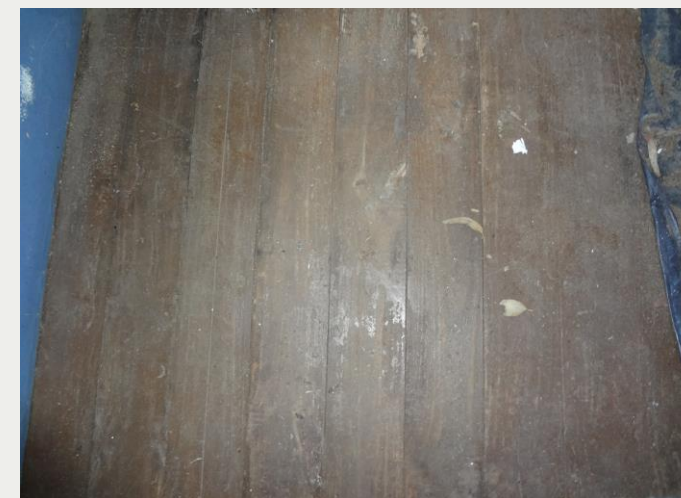
Imagem 06: Piso de assoalho em madeira. Fonte: Equipe SNA, 2018.

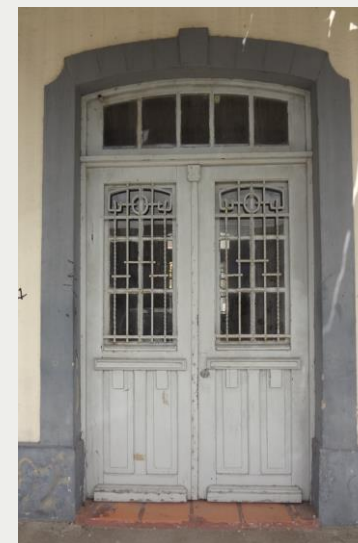
Imagem 07: Porta da sala 03. Fonte: Equipe SNA, 2018

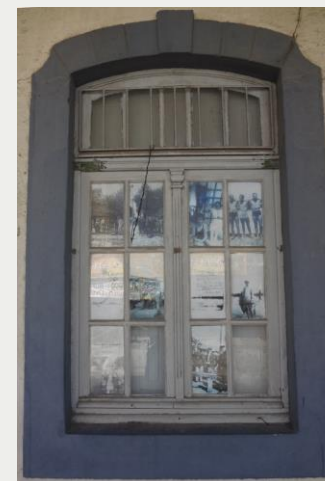
Imagem 08: Janela da sala 03. Fonte: Equipe SNA, 2018

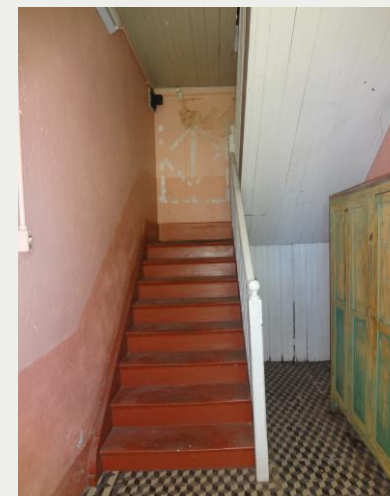
Imagem 09: Hall e escada em madeira, pavimento térreo. Fonte: Equipe SNA, 2018.

Escada: escada em “U” com patamar intermediário revestido com carpete. Possui estrutura e guarda-corpo em madeira na cor branca e degraus em madeira na cor vermelha (imagens 09 e 10).

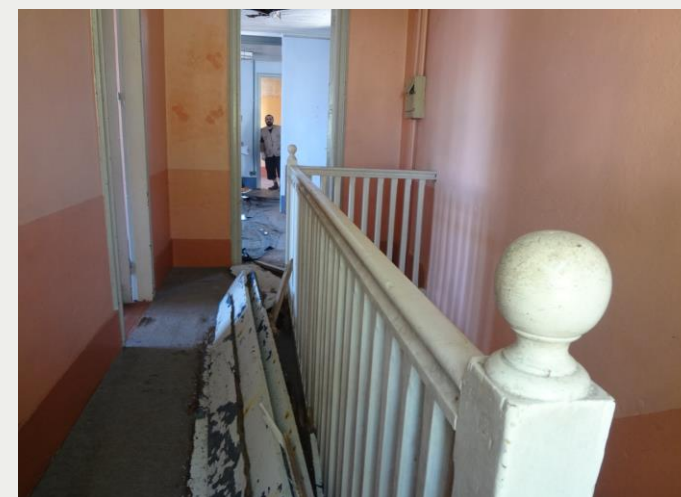
Imagem 10: Circulação e guarda-corpo em madeira, pavimento superior. Fonte: Equipe SNA, 2018.
