MEMORIAL DESCRITIVO DE REFORMA COBERTURA DA EMEF NAVEGANTES

**Cliente: Secretaria de Município da Educação – SMEd
Prefeitura Municipal do Rio Grande**

**Imóvel: Escola Municipal de Ensino Fundamental Navegantes
Rua Vasco da Gama, 301 - Navegantes**

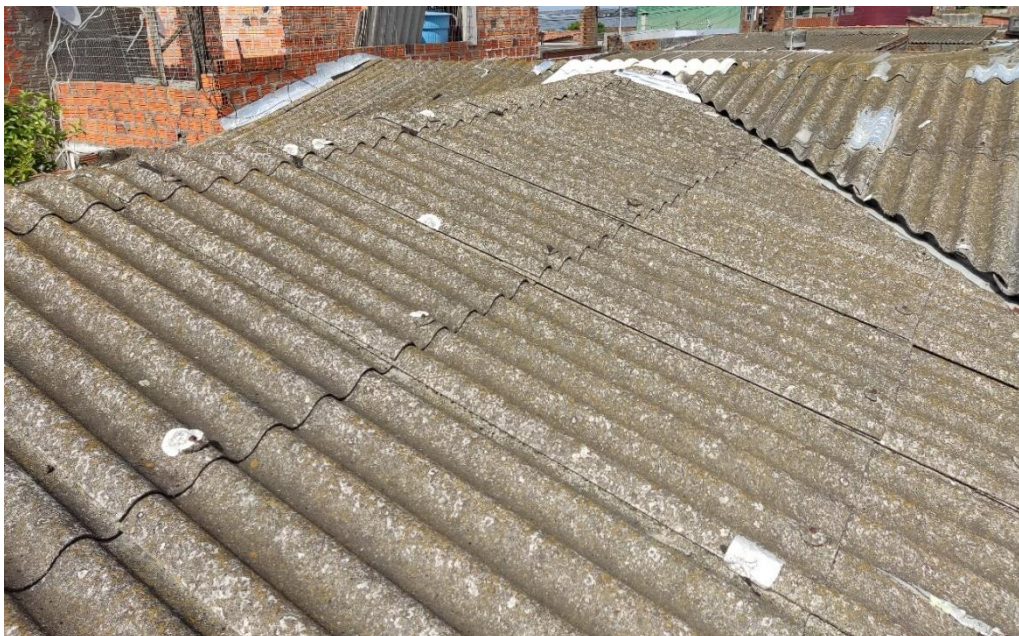
Figura 2 – Vista parcial da cobertura

Em outros pontos, como: sala de aula 06, laboratório de informática e na cozinha), a infiltração de água deve-se ao fato de o telhado ter passado por diversos reparos pontuais, sem sucesso. Foram encontrados diversos pontos cobertos com manta asfáltica e muitas telhas quebradas.

Nesta área, os serviços a executar são: remoção de toda a cobertura (telhas e madeiramento), fabricação, tratamento e instalação de tesouras e terças novas, telhamento com telhas de fibrocimento de 6 mm, substituição das calhas das águas furtadas e do fundo da escola, substituição do forro de madeira por forro novo de PVC. Na área de serviço, os poços de iluminação serão fechados e substituídos por iluminação artificial.

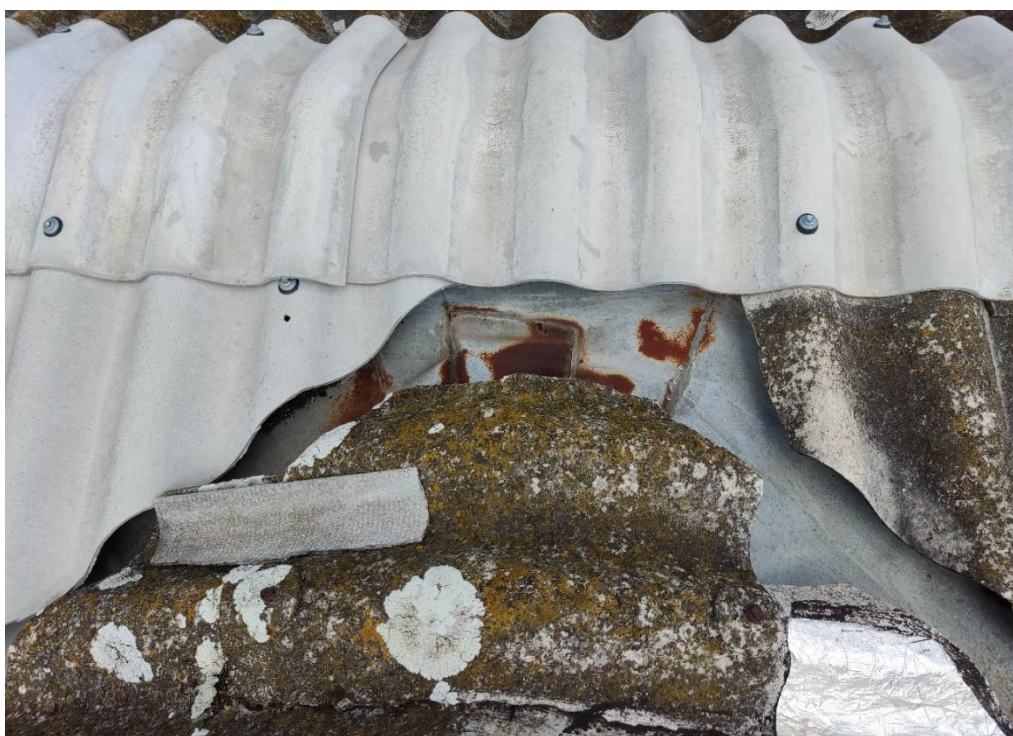
Figura 3 – Telhas completamente quebradas no encontro das águas do telhado (água furtada)

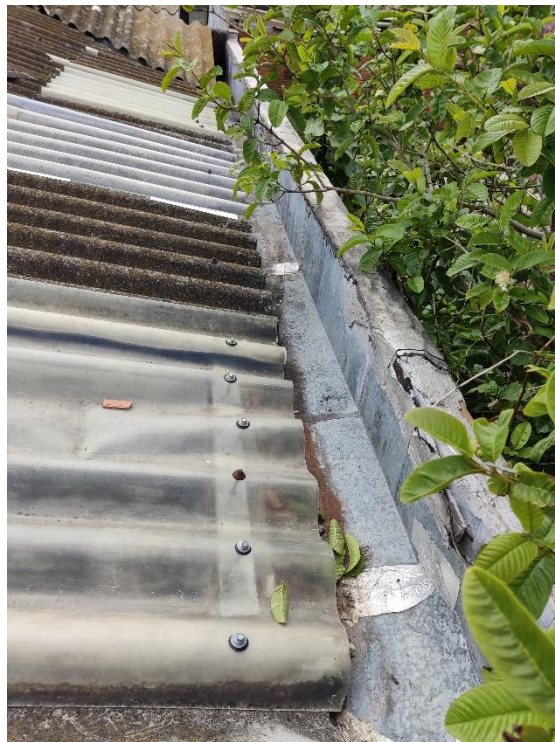
A situação mais urgente da escola é no pavilhão do fundo, setor que compreende: a área de serviço, cozinha e a sala de aula 06. Em dias de chuvas fortes, a calha localizada na parte do fundo da escola transborda para dentro da área de serviço, causando alagamentos e destruição de materiais. Isso ocorre porque o fundo da calha está no mesmo nível da terça da estrutura da cobertura.

Figura 5 – Calha rasa

A calha do fundo da escola também deve ser galvanizada e ter dimensões mínimas de 20x20 cm, com boa vedação a fim de evitar que transborde para a área de serviço.

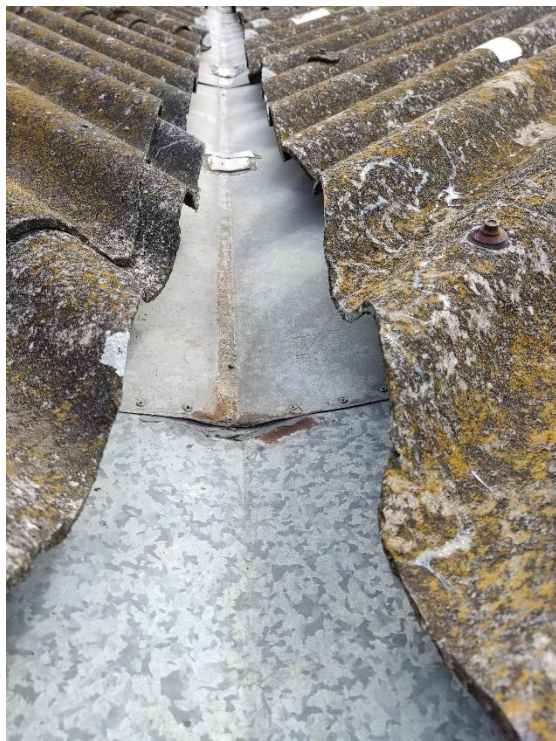
Figura 6 – Calha com pontos de infiltração

As calhas das águas furtadas bem como a do fundo da escola estão em péssimas condições, com furos em alguns pontos devido a corrosão e com diversos remendos que impedem seu correto funcionamento.

As calhas das águas furtadas devem ser galvanizadas com as mesmas dimensões das anteriores. A fixação será feita na estrutura da cobertura.

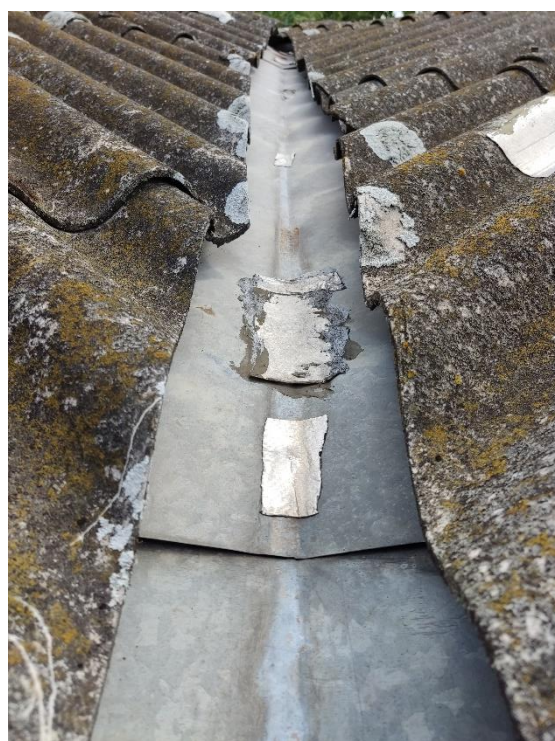
Figura 7 – Calha com pontos de infiltração

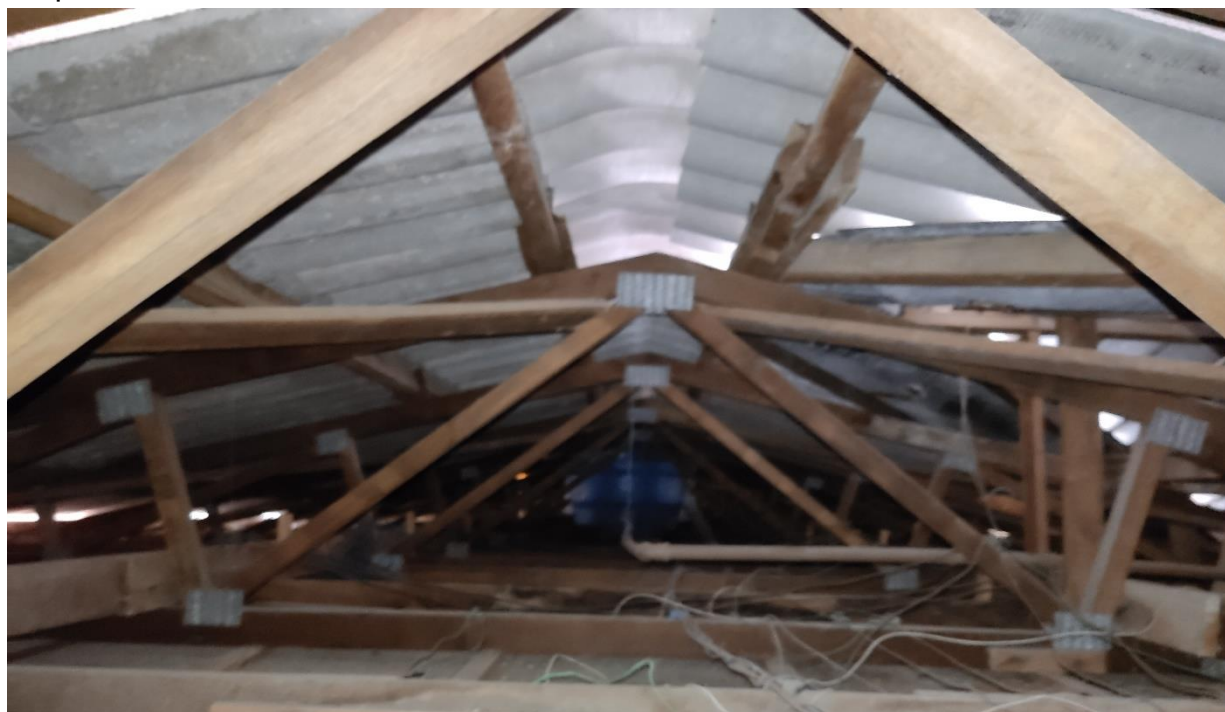
Quanto a estrutura do telhado, nos pontos em que foi analisada, apresenta boas condições, porém, devido a algumas salas apresentarem manifestações por insetos xilófagos (cupins), foi considerada a troca de até 25% do madeiramento da cobertura, para substituir eventuais pontos comprometidos pela umidade ou por cupim.

Figura 10 – Madeiramento em bom estado de conservação

Nesta área, os serviços a executar são: remoção de todas as telhas, inspeção e substituição do madeiramento nos pontos necessários (aproximadamente 25%), imunização do madeiramento, telhamento com telhas iguais as anteriores (fibrocimento de 6 mm) e substituição do forro de madeira por PVC.

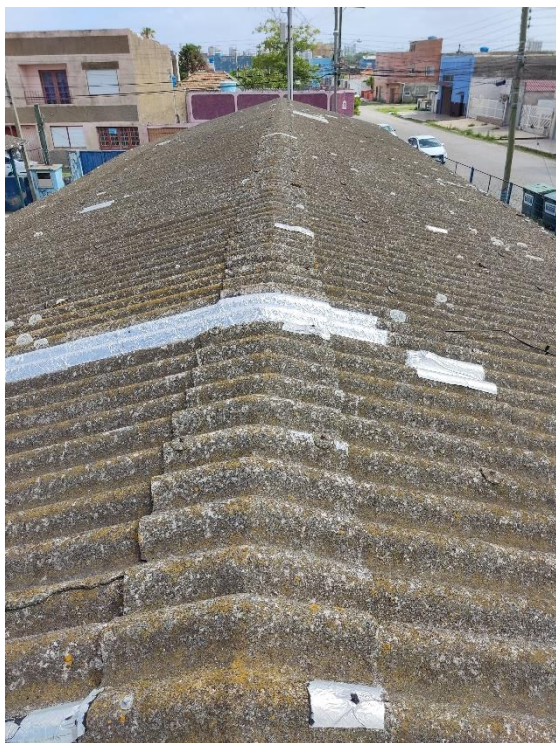
Figura 11 – Vista parcial do telhado – lado

A cobertura nos 2 pavilhões apresenta infiltrações em quase todas as salas e devidos ao fato de que com o decorrer dos anos, diversos pontos do telhado sofreram intervenção, mas geralmente as telhas não eram trocadas, apenas cobriam-se os furos com manta asfáltica. Também foram encontradas diversas telhas trincadas e/ou quebradas.
