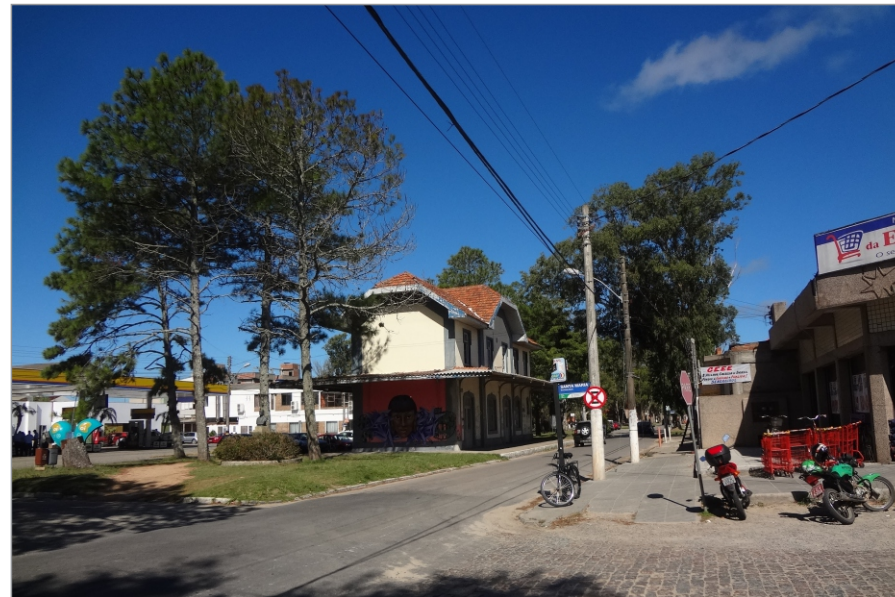
01 - Visual a partir da Avenida Rio Grande

FOTO01 - VISUAL A PARTIR DA AV. RIO GRANDE

Vista do prédio da Estação Villa Siqueira e o seu entorno, vistos a partir da avenida Rio Grande. Em primeiro plano podemos observar a fachada Noroeste da edificação.

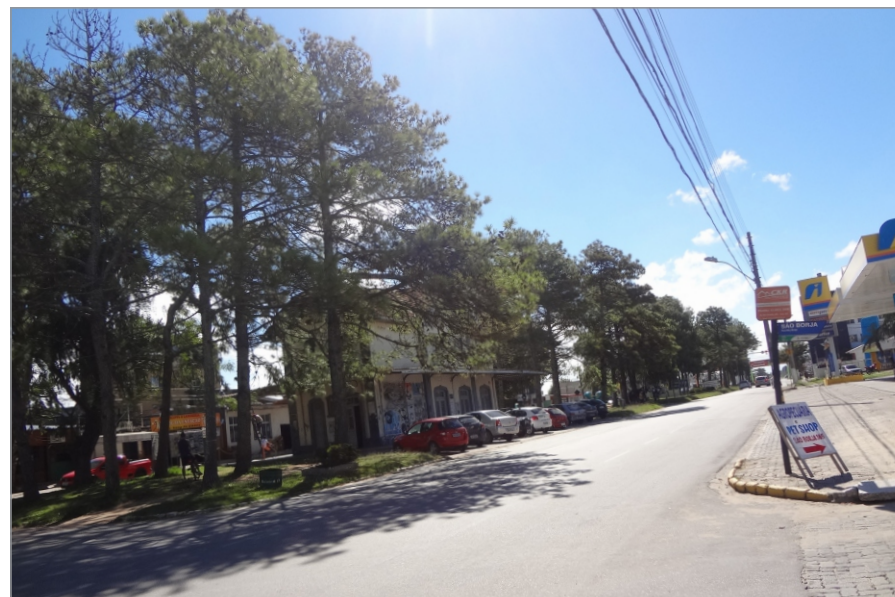
02 - Visual a partir da Avenida Rio Grande

FOTO02 - VISUAL A PARTIR DA AV. RIO GRANDE

Vista do prédio da Estação Villa Siqueira e o seu entorno, vistos a partir da avenida Rio Grande, sentido Cassino - Rio Grande. O prédio está localizado no canteiro central desta avenida, onde há um estacionamento com oito vagas para veículos em frente à fachada Nordeste. Nota-se a presença de vegetação de grande porte no entorno da edificação.

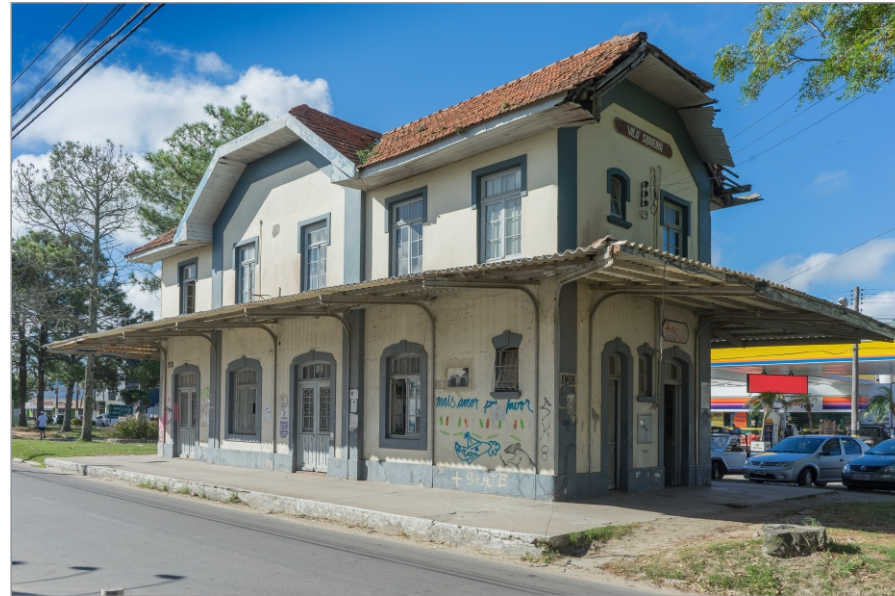
03 - Vista geral externa

FOTO 03 - VISTA GERAL EXTERNA

Vista geral do prédio da Estação Villa Siqueira com destaque para as fachadas Nordeste e Noroeste. É possível observar que a maioria das esquadrias apresentam bandeiras. No pavimento térreo acompanham o desenho da verga em arco abatido e no pavimento superior são retas.

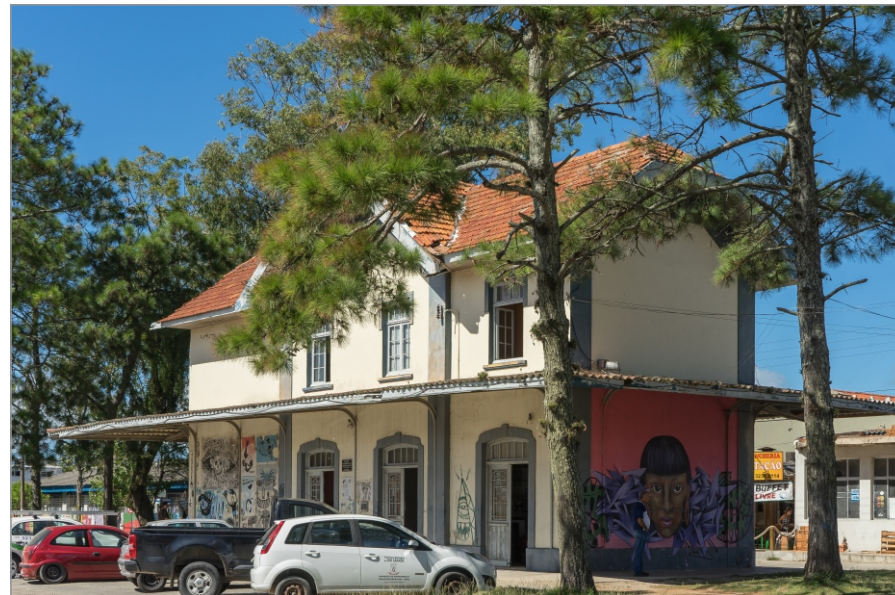
04 - Vista geral externa

FOTO 04 - VISTA GERAL EXTERNA

Vista geral do prédio da Estação Villa Siqueira pelas fachadas Sudoeste e Sudeste. Apresenta cobertura em telha cerâmica do tipo francesa e marquise com estrutura metálica recoberta com telhas fibrocimentícias.

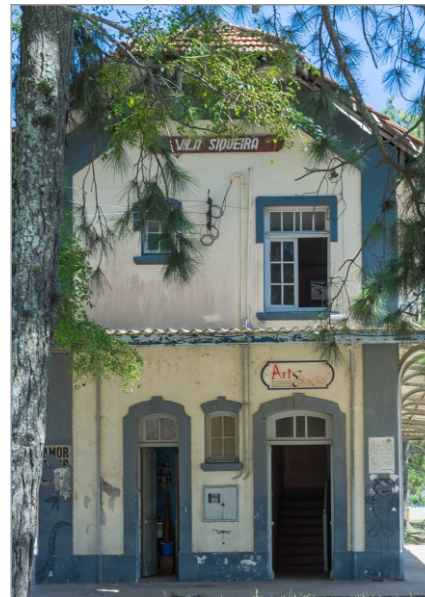
05 - Vista da fachada Sudeste

FOTO 05 - VISTADA FACHADA SUDESTE

A imagem mostra a fachada Sudeste da edificação. Há duas portas e uma pequena janela no pavimento térreo e duas janelas no pavimento superior. Destaque para a placa com o nome da edificação na empena.

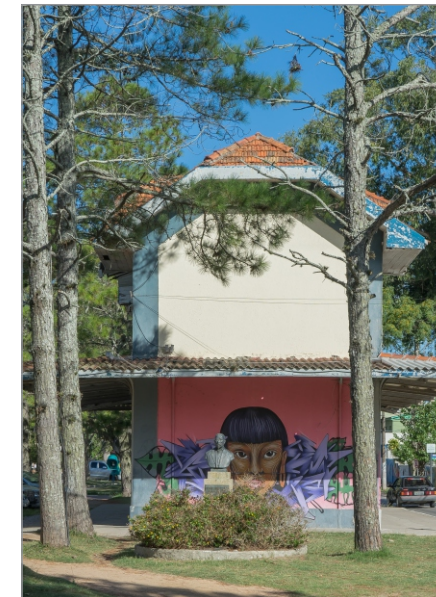
06 - Vista da fachada Noroeste

FOTO 06 - VISTADA FACHADA NOROESTE

A fachada Noroeste do prédio da Estação Villa Siqueira não apresenta aberturas.

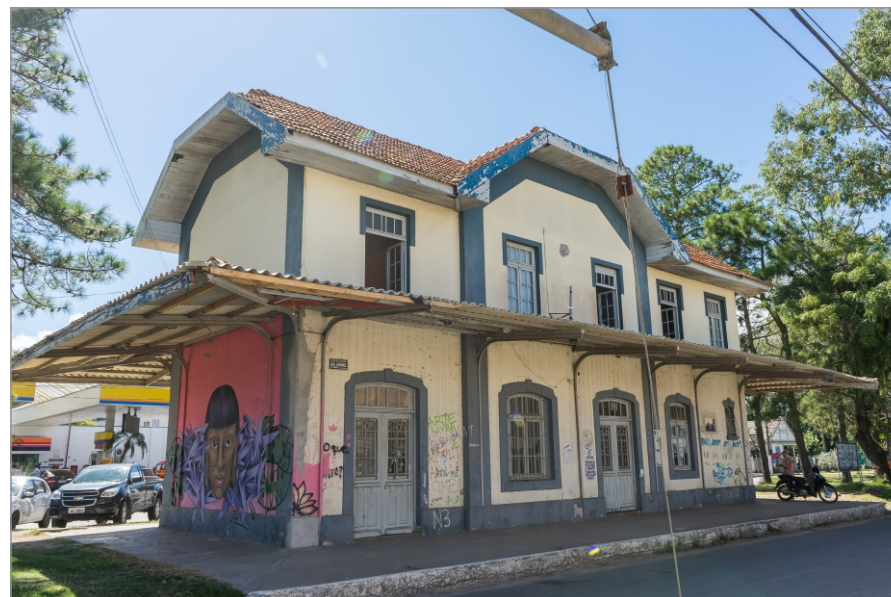
07 - Plataforma de embarque da fachada Sudoeste

FOTO 07 - VISTADA FACHADA SUDOESTE

Na fachada Sudoeste do prédio temos em primeiro plano, no pavimento térreo, a plataforma utilizada para o embarque dos passageiros do antigo transporte ferroviário

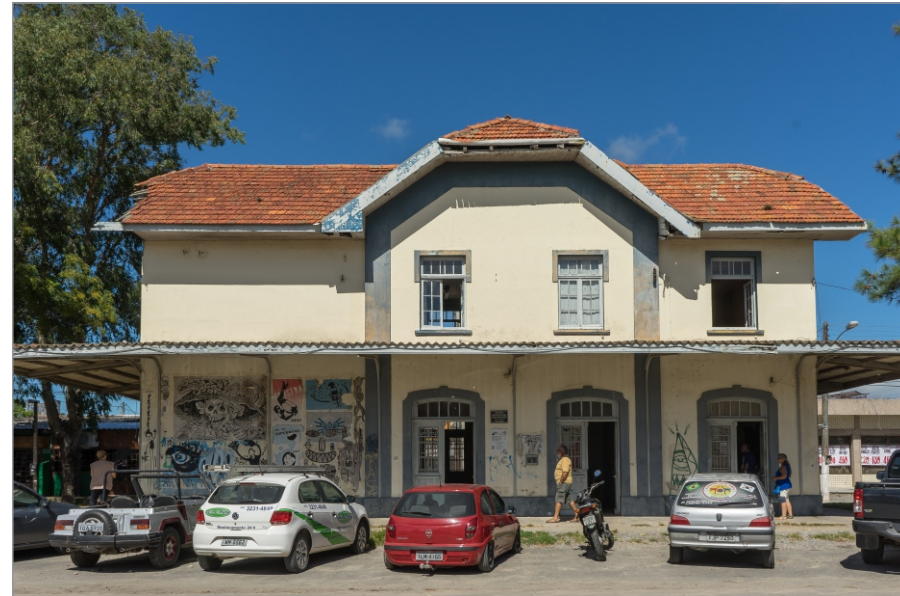
08 - Vista da fachada Nordeste

FOTO 08 - VISTA DA FACHADA NORDESTE

Imagem da fachada Nordeste da edificação, composta por três portas no pavimento térreo e três janelas no pavimento superior, de mesmas dimensões, com bandeira e moldura pintada em azul.

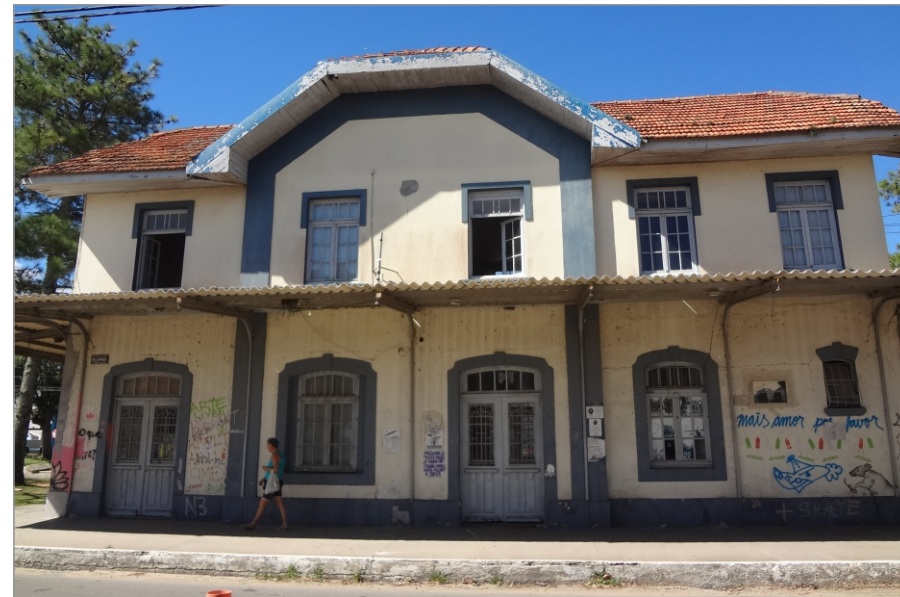
09 - Vista da fachada Sudoeste

FOTO 09 - VISTA DA FACHADA SUDOESTE

Imagem da fachada Sudoeste do prédio. No pavimento térreo se percebe duas portas e três janelas, sendo duas delas com duas folhas de abrir e outra pivotante. O pavimento superior é composto por cinco janelas semelhantes.

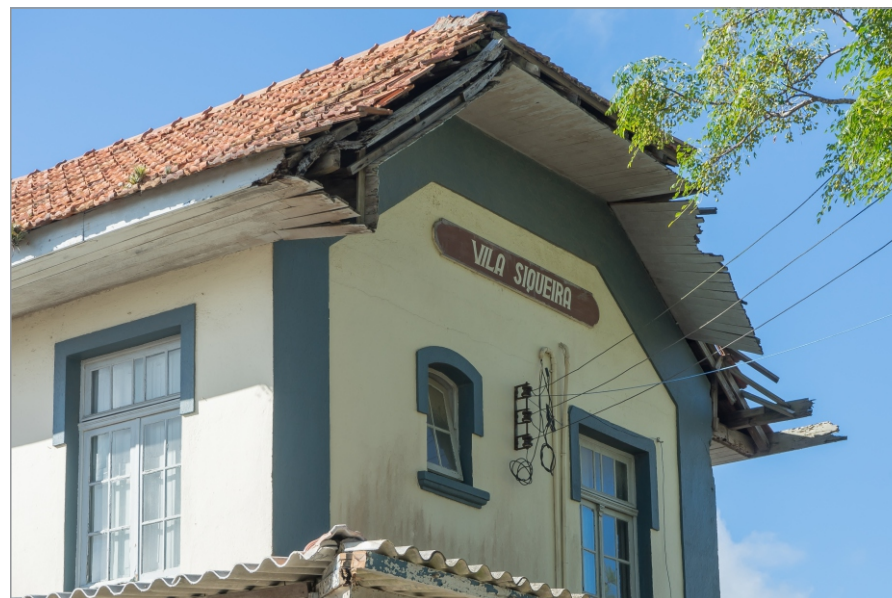
10 - Detalhe da parte superior da fachada

FOTO 10 - DETALHE DA FACHADA SUDESTE

Vista de um detalhe da fachada Sudeste do prédio. Apresenta cobertura recortada em telha cerâmica francesa e beiral em madeira em precário estado de conservação.

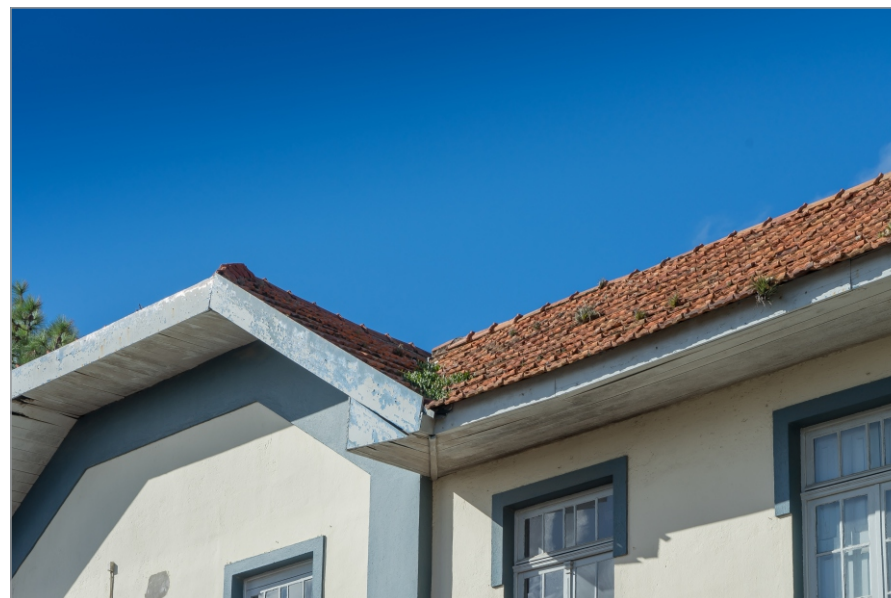
11 - Detalhe da parte superior da fachada Sudoeste

FOTO 11 - DETALHE DA FACHADA SUDOESTE

Vista de um detalhe da cobertura da fachada Sudoeste, composta por múltiplas águas e beiral arrematado por madeira lisa. Não há indícios de calhas ou tubos de queda aparentes ao longo do perímetro da cobertura.

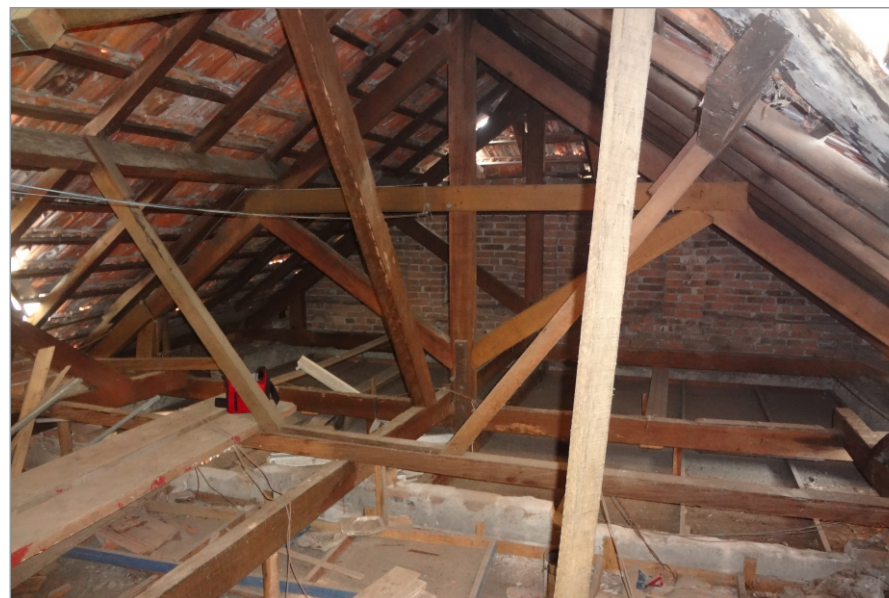
12 - Estrutura do telhado

FOTO 12 - ESTRUTURADO TELHADO

A imagem mostra o madeiramento do telhado, com destaque para uma das seis tesouras que compõem a estrutura.

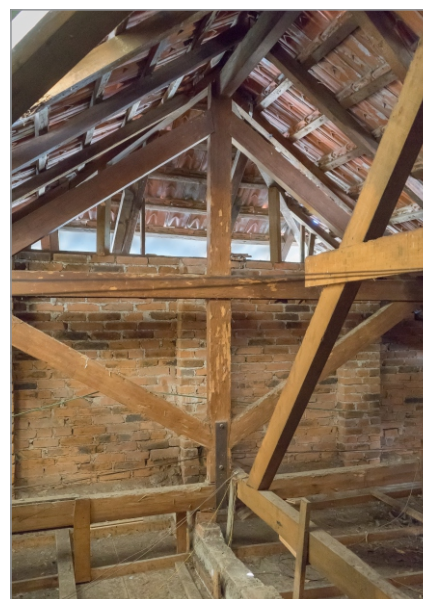
13 - Estrutura do telhado

FOTO 13 - ESTRUTURADO TELHADO

A imagem apresenta três das doze águas da cobertura e exibe a parede em alvenaria com tijolos aparentes. Na parte inferior podemos observar o forro em madeira, presente nos ambientes do pavimento superior.

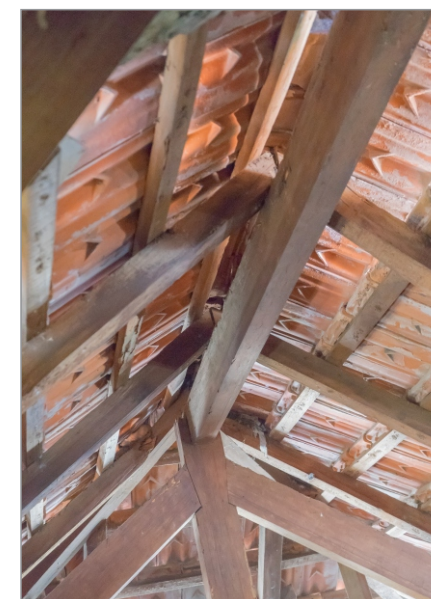
14 - Estrutura do telhado

FOTO 14 - ESTRUTURADO TELHADO

A foto mostra a face inferior das telhas cerâmicas francesas, apoiadas em ripas, caibros, terças e parte da tesoura em madeira.

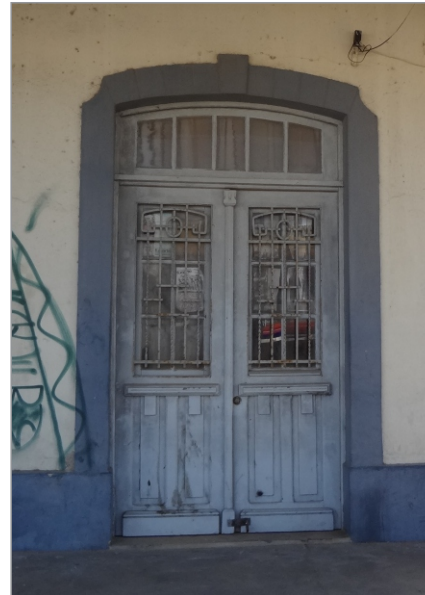
15 - Vista externa da porta

FOTO 15 - VISTA EXTERNA DA PORTA

Vista externa de uma das portas que dá acesso à sala 01, composta por duas folhas de abrir e bandeira fixa em arco abatido. Cada folha da porta possui folha com vidraça e gradil em ferro. A esquadria é emoldurada por gola em argamassa pintada na cor azul.

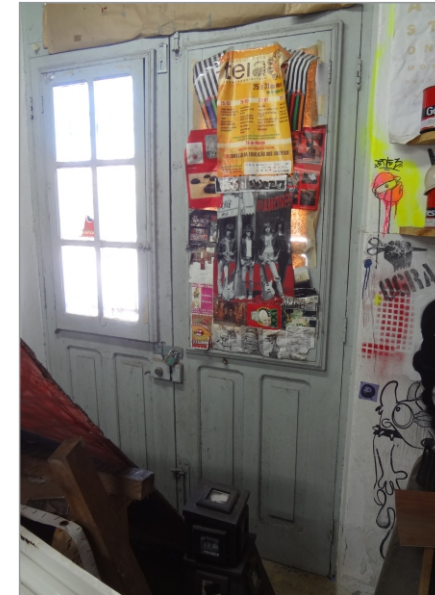
16 - Vista interna da porta

FOTO 16 - VISTA INTERNA DA PORTA

Vista interna de uma das portas que dá acesso à sala 01. A imagem mostra com mais clareza as folhas com vidraças, uma delas coberta por cartazes.

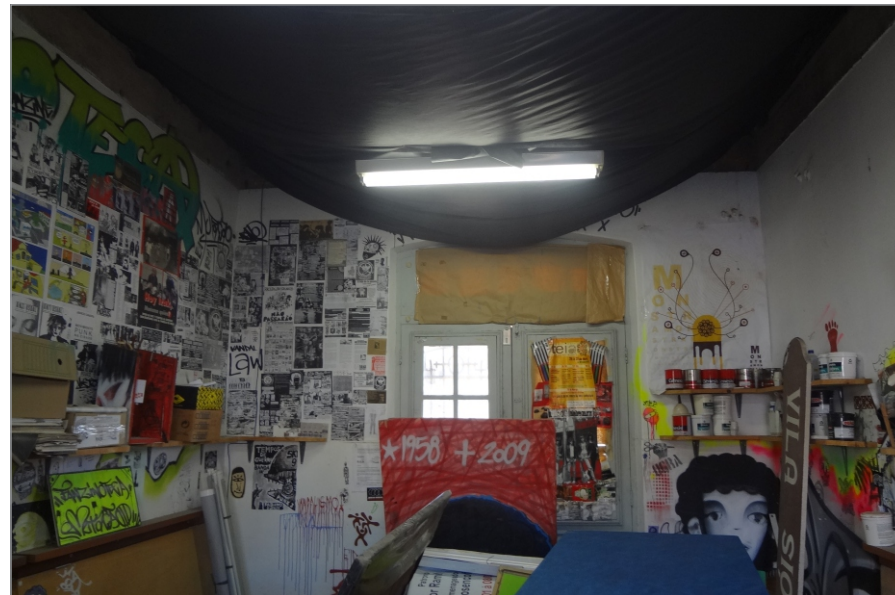
17 - Vista da sala 01

FOTO 17 - VISTA DO AMBIENTE 01

Vista geral da sala 01, com o teto encoberto por tecido preto e paredes pintadas na cor branca. Há muitos recortes e cartazes colados tanto na superfície da parede quanto nas esquadrias.

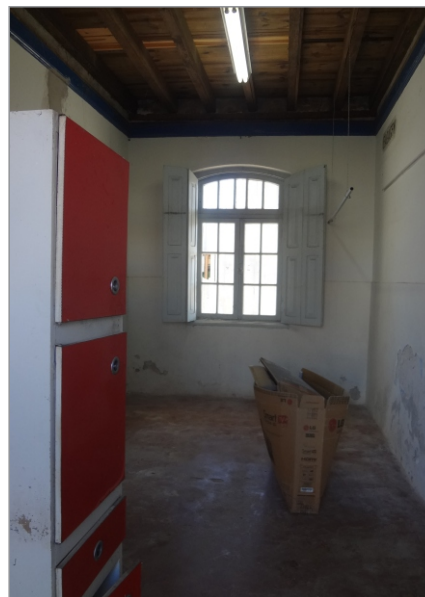
18 - Vista da sala 02

FOTO 18 - VISTADA SALA 02

Vista geral da sala 02, através da porta que dá acesso ao recinto. Possui piso cimentado pintado na cor vermelha e paredes na cor branca. O teto não possui forro, apenas barroteamento em madeira aparente e rodaforro em madeira pintado na cor azul.

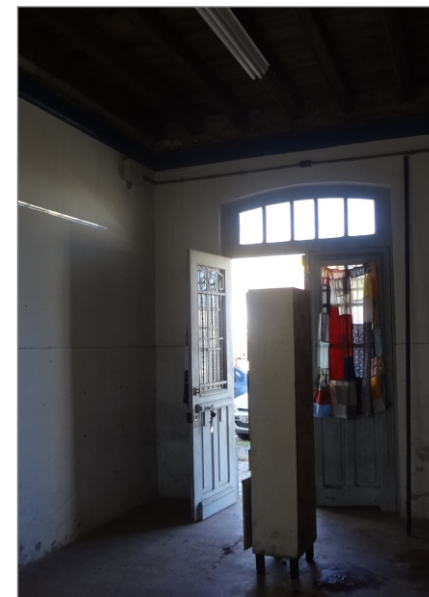
19 - Vista da sala 02

FOTO 19 - VISTADA SALA 02

Vista geral da sala 02, com a porta de acesso ao fundo. A iluminação é feita através de lâmpadas fluorescentes fixadas em luminárias do tipo calha, com eletrodutos aparentes em PVC.

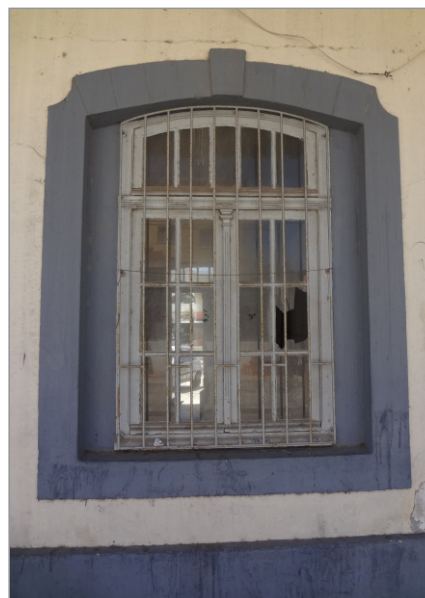
20 - Vista externa da janela

FOTO 20 - VISTA EXTERNA DA JANELA

Vista externa da janela, com duas folhas de abrir com vidros retangulares, bandeira fixa e grade em ferro. A esquadria é emoldurada por gola em argamassa, pintada na cor azul.

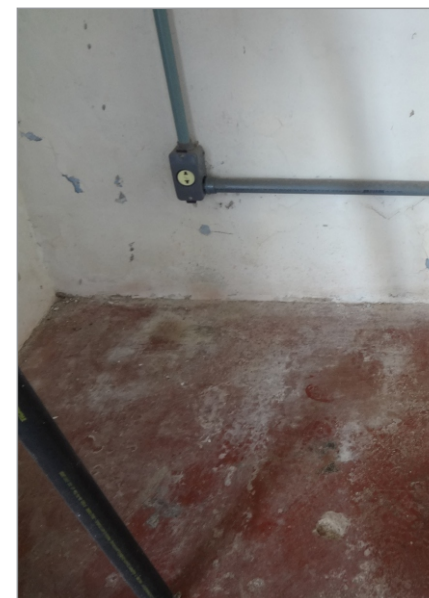
21 - Detalhe da instalação elétrica

FOTO 21 - DETALHE DA INSTALAÇÃO ELÉTRICA

Eletrodutos aparentes em PVC cinza e caixa de passagem com tomada.

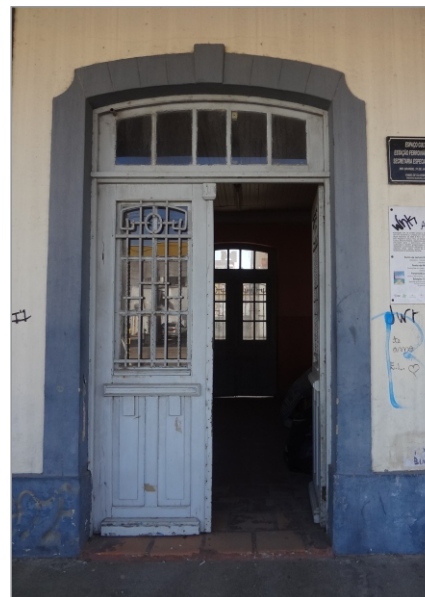
22 - Vista externa da porta

FOTO 22 - VISTA EXTERNA DA PORTA

A imagem apresenta a vista externa da porta que dá acesso à sala 03. A esquadria é de madeira, possui bandeira com vidro, que acompanha a verga em arco abatido e duas folhas de abrir com vidro e grade.

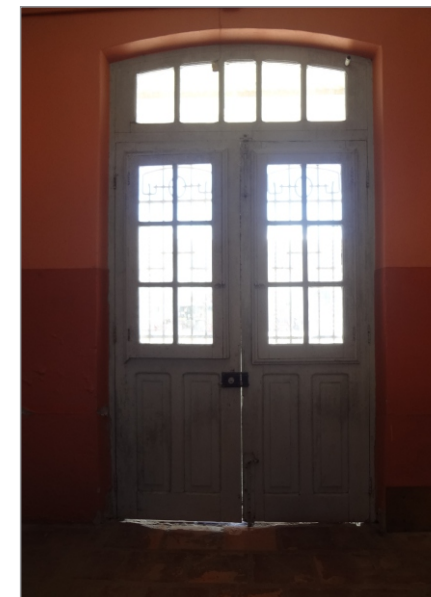
23 - Vista interna da porta

FOTO 23 - VISTA INTERNA DA PORTA

Vista interna da porta que dá acesso à sala 03, deixando em evidência a folha com vidraça.

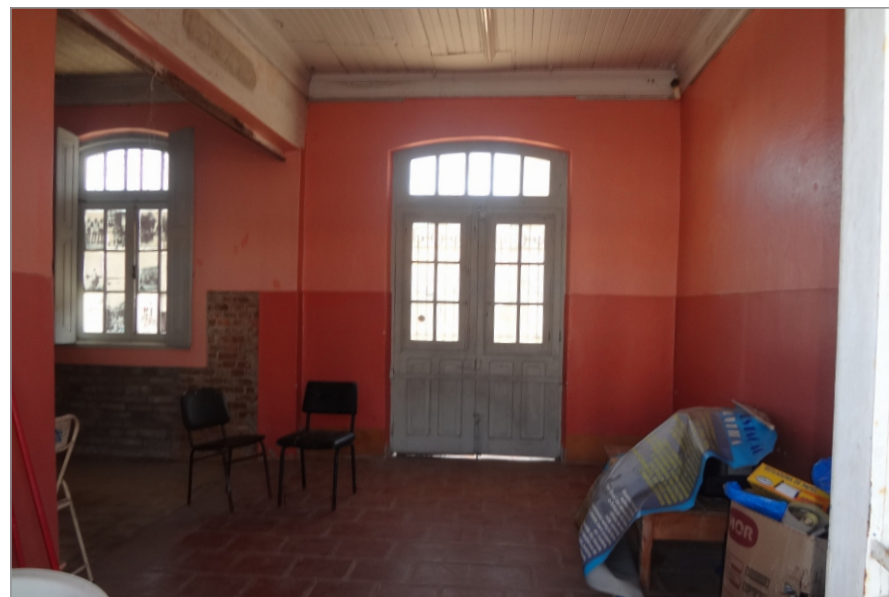
24 - Vista da sala 03

FOTO 24 - VISTA DA SALA 03

A foto mostra uma vista geral da sala 03. Possui forro e rodaforro em madeira pintados na cor branca, piso cerâmico vermelho escuro e paredes com reboco pintado em dois tons de rosa. Há também uma viga aparente que divide as salas 03 e 04.

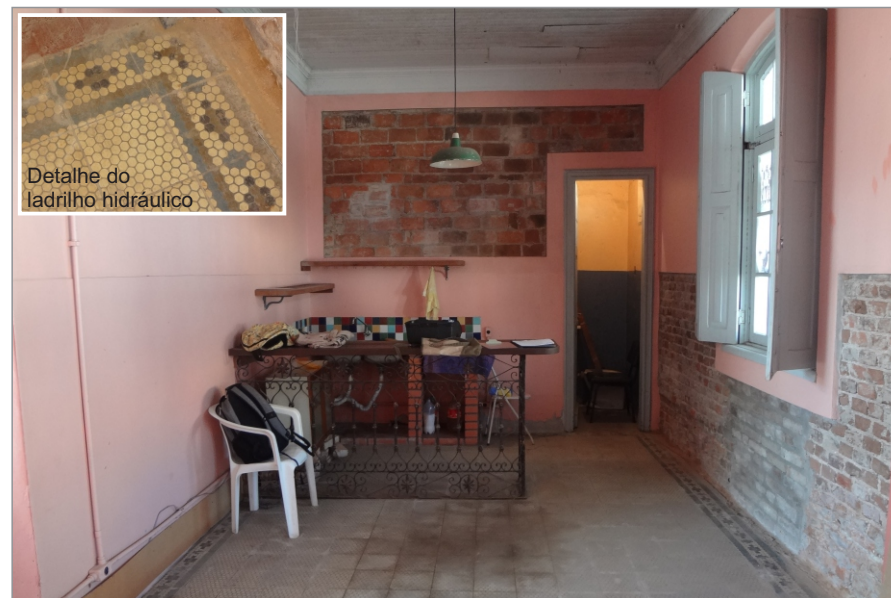
25 - Vista da sala 04

FOTO 25 - VISTADA SALA 04

A imagem apresenta a sala 04, vista através da sala 03. Possui piso em ladrilho hidráulico geométrico, com borda e cantos com detalhes coloridos. As paredes são com reboco pintado na cor rosa, com detalhes em tijolos aparentes. O forro e o rodaforno são em madeira, ambos pintados de branco.

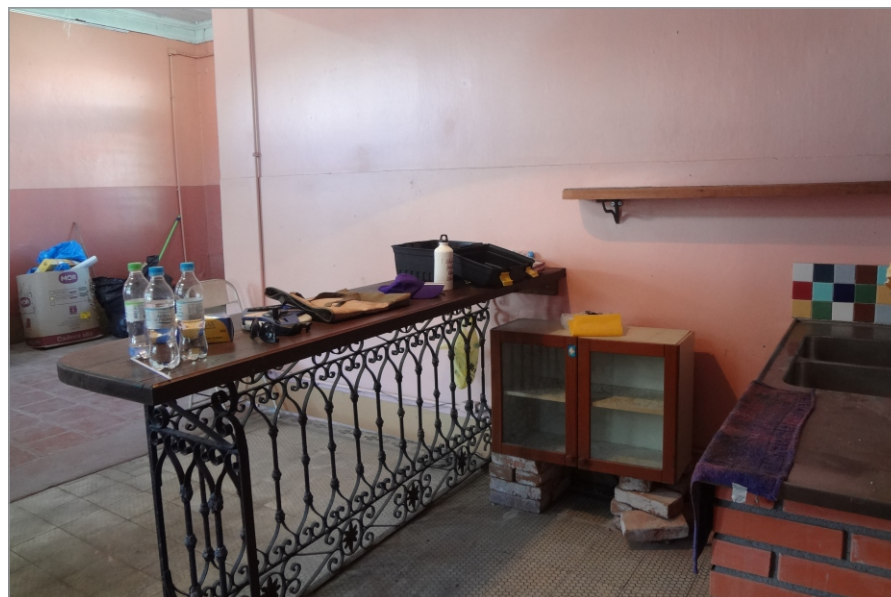
26 - Vista da sala 04

FOTO 26 - VISTADA SALA 04

Em primeiro plano, a imagem mostra uma vista parcial da sala 04 e parte da sala 03 ao fundo. O espaço é dividido por um balcão com gradil em ferro forjado ornamentado e tampo em madeira. Também há outro balcão em alvenaria de tijolos aparentes e tampo em inox, construído sobre o piso em ladrilho hidráulico.

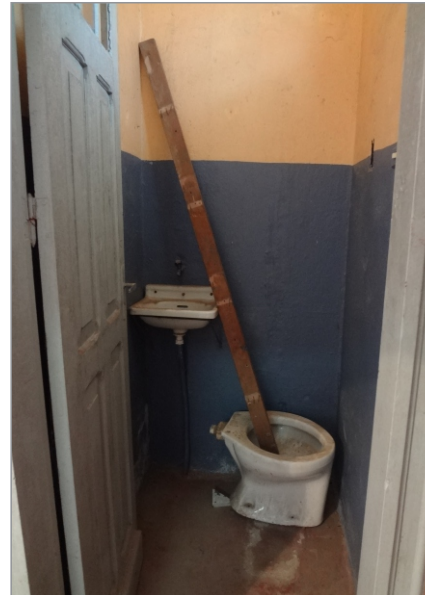
27 - Vista do lavabo

FOTO 27- VISTADO LAVABO

Vista do lavabo através da sala 04. As paredes são revestidas em reboco nas cores azul e bege e o piso é cimentado na cor vermelha. Na foto, é possível ver uma bacia sanitária e uma pia em louça na cor branca.

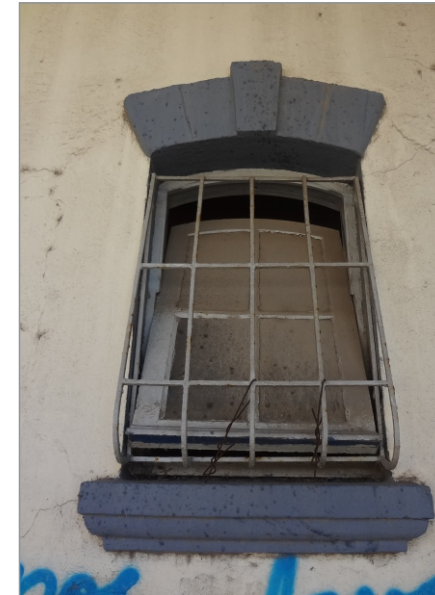
28 - Vista externa da janela

FOTO 28 - VISTA EXTERNA DA JANELA

A janela é do tipo pivotante, com uma folha composta por quatro vidros, em madeira pintada na cor branca e possui gradil de ferro. Possui moldura superior, em arco abatido, e detalhe boleado no peitoril, ambos pintados na cor azul.

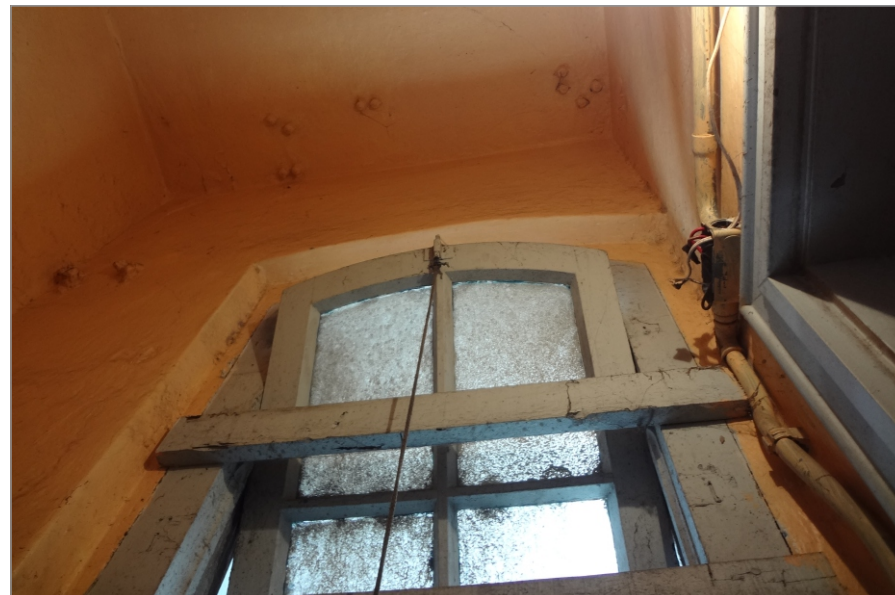
29 - Vista interna da janela

FOTO 29 - VISTA INTERNA DA JANELA

Vista interna da janela do lavabo, com elemento em madeira fixado horizontalmente na metade da estrutura. Também é possível verificar a presença de dutos aparentes nas paredes, utilizados para as instalações elétricas do ambiente.

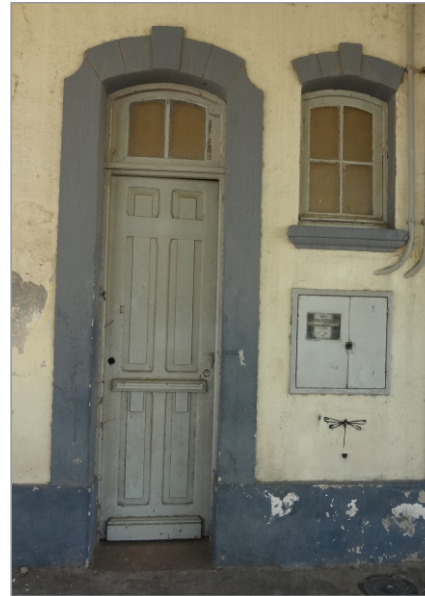
30 - Porta de acesso ao depósito

FOTO 30 - PORTA DE ACESSO AO DEPÓSITO

Vista externa das esquadrias do depósito. Ambas possuem as mesmas características das outras portas e janelas da edificação descritas anteriormente.

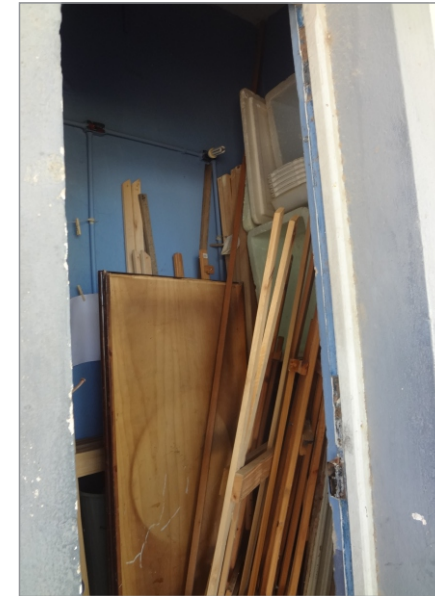
31 - Vista do depósito

FOTO 31 - VISTA DO AMBIENTE

Vista parcial do depósito, através da porta de acesso. O ambiente encontra-se praticamente inacessível. Possui piso cimentado e as paredes são em reboco pintadas na cor azul.

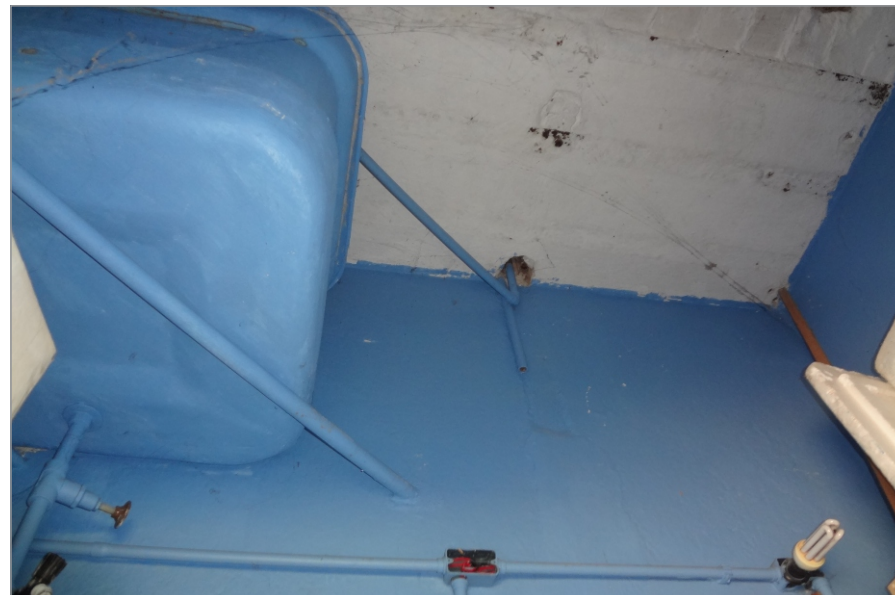
32 - Vista do depósito

FOTO 32 - VISTA DO AMBIENTE

Vista parcial do ambiente, onde está localizado um dos reservatórios de água da edificação. As instalações elétricas são feitas através de dutos de PVC aparentes.

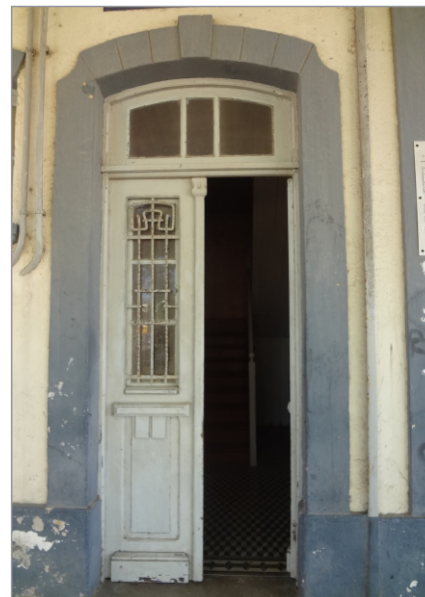
33 - Vista externa da porta

FOTO 33 - VISTA EXTERNA DA PORTA

Vista externa da porta que dá acesso ao hall da escada. Assim como as outras portas externas da edificação, ela é de madeira e possui bandeira com vidro e duas folhas de abrir com vidro e grade.

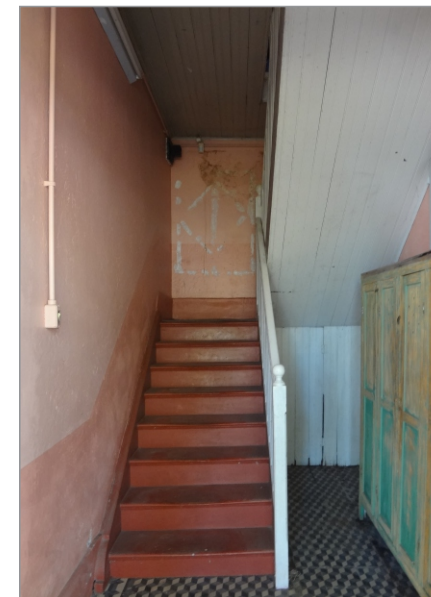
34 - Vista da escada

FOTO 34 - VISTA DA ESCADA

Imagem da escada que dá acesso ao segundo pavimento. A escada possui patamar intermediário revestido com carpete e guarda-corpo com balaústres em madeira. As paredes tem acabamento em reboco pintado em dois tons de rosa. Um terceiro tom de rosa é aplicado ao rodapé em massa.

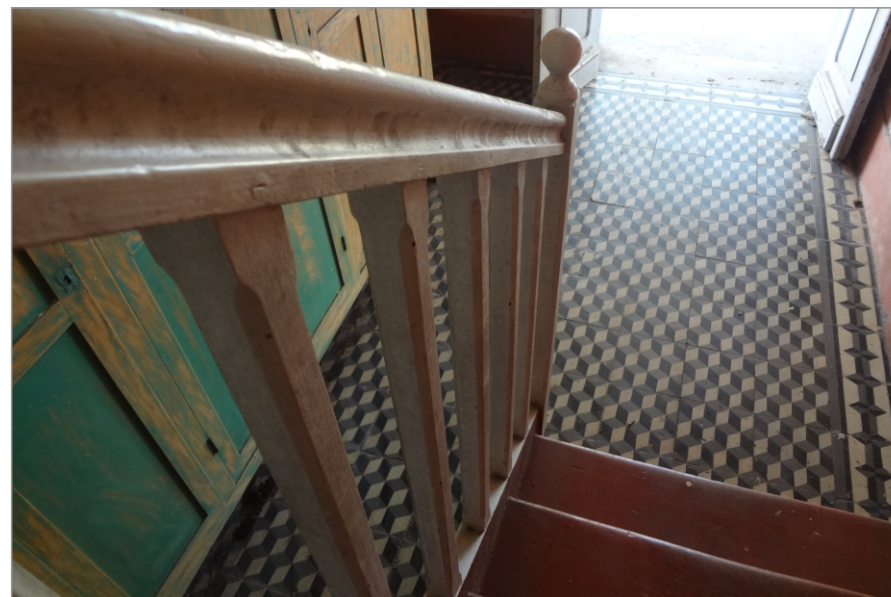
35 - Vista do ambiente

FOTO 35 - VISTA DO AMBIENTE

A foto mostra uma vista do piso do hall e parte da escada em madeira. O piso é em ladrilho hidráulico com desenho geométrico nas cores preto, branco e cinza. A escada é de madeira pintada na cor vermelha, com guarda-corpo pintado na cor branca.

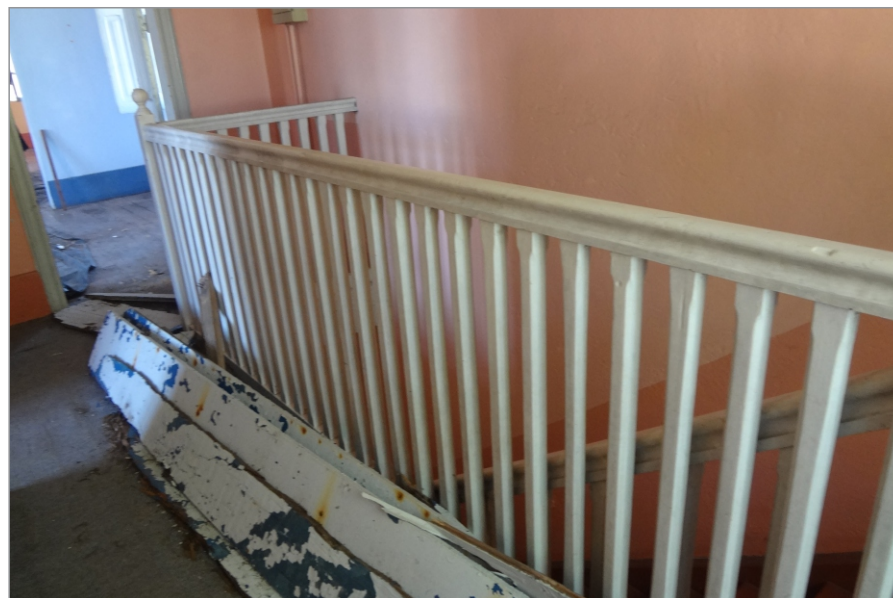
36 - Vista do ambiente

FOTO 36 - VISTADO AMBIENTE

Vista da circulação do segundo pavimento, a partir do patamar da escada, e guarda-corpo em madeira com balaústres. As paredes do entorno são pintadas em dois tons de rosa e o rodapé, em massa, apresenta uma terceira tonalidade da cor.

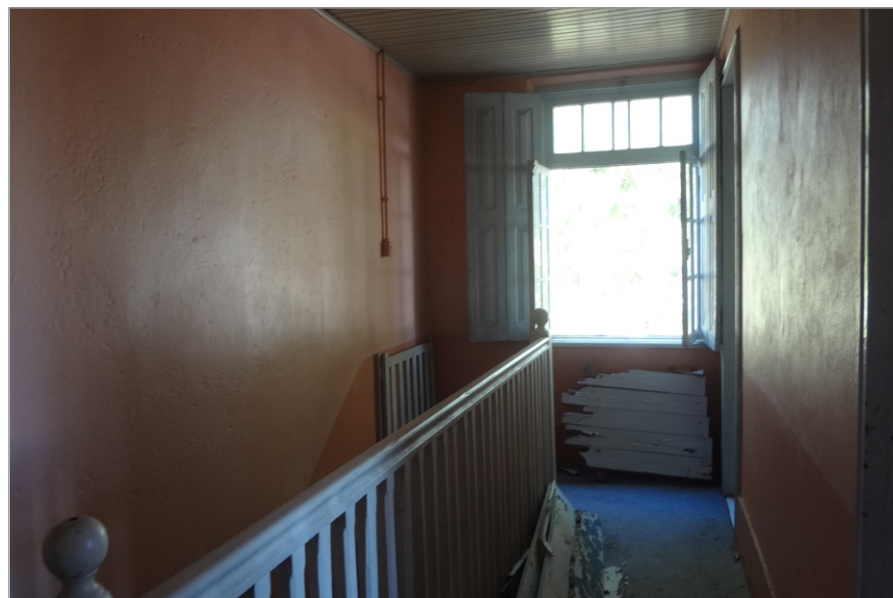
37 - Vista do ambiente

FOTO 37 - VISTADO AMBIENTE

Vista parcial da circulação, apresentando forração sobre assoalho e forro em madeira. Também há neste ambiente grande quantidade de elementos externos componentes do beiral da cobertura.

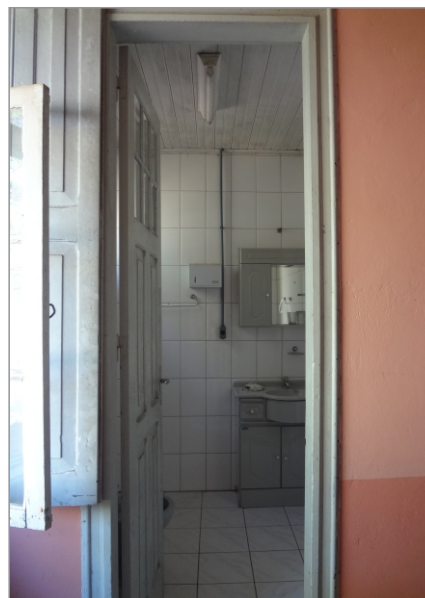
38 - Vista do banheiro

FOTO 38 - VISTADO BANHEIRO

A imagem mostra a porta de acesso ao banheiro, localizada na circulação do segundo pavimento.

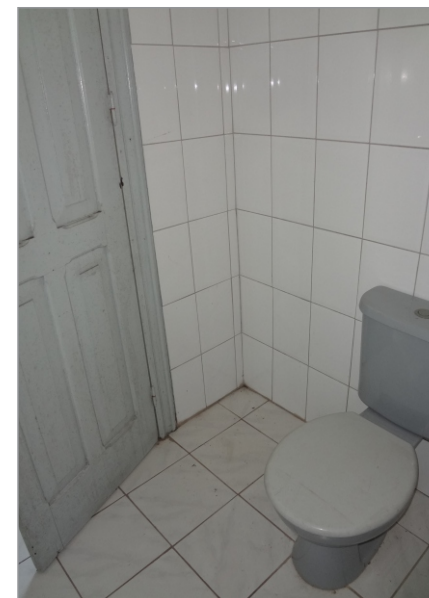
39 - Vista parcial do banheiro

FOTO 39 - VISTAPARCIAL DO BANHEIRO

O ambiente possui piso cerâmico branco, a parede é revestida com azulejos brancos. Na imagem também é possível identificar a bacia sanitária com caixa acoplada.

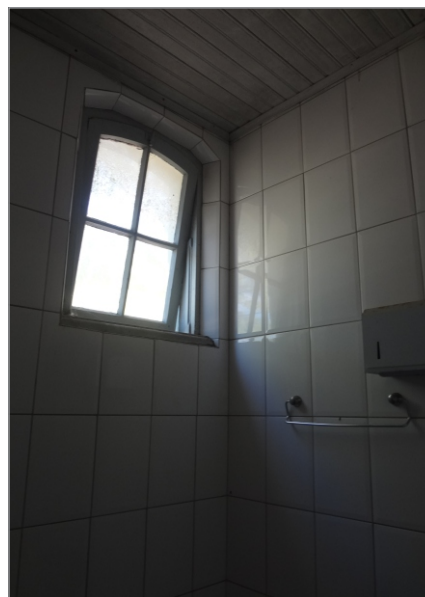
40 - Vista parcial do banheiro

FOTO 40 - VISTAPARCIAL DO BANHEIRO

A janela do banheiro é do tipo pivotante, em madeira, e segue o mesmo padrão das demais esquadrias pivotantes. O forro e rodaforro são em madeira.

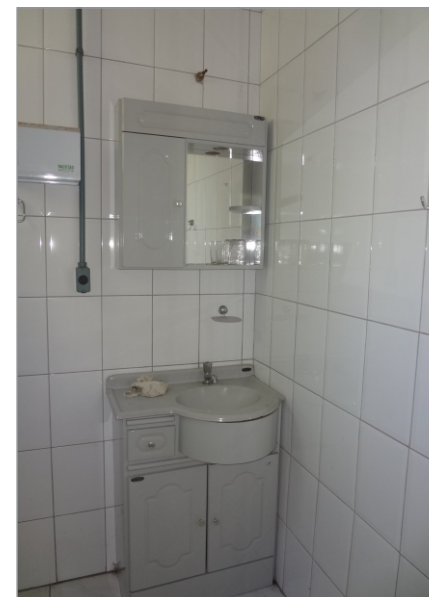
41 - Vista parcial do banheiro

FOTO 41 - VISTAPARCIAL DO BANHEIRO

A imagem mostra o balcão com pia e armário com espelho fixado na parede. As instalações elétricas são feitas através de dutos de PVC aparentes.

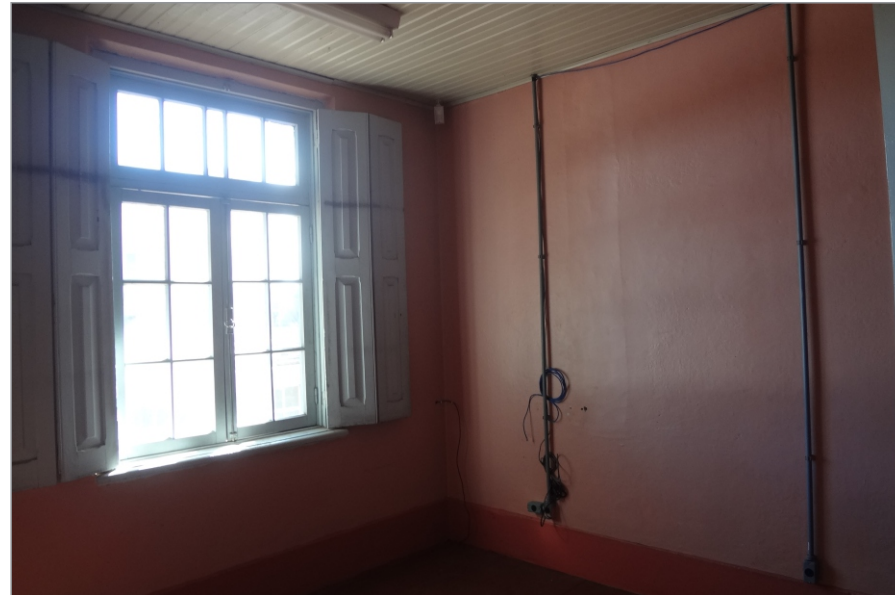
42 - Vista parcial da sala 07

FOTO 42 - VISTA PARCIAL DA SALA 07

A foto mostra a sala dividida por um segmento de parede e viga metálica com perfil "I". As janelas são em duas folhas, com postigo e verga reta. É possível observar degradação do forro em madeira e a disposição de uma lona preta sobre parte do piso para proteção contra as recorrentes goteiras.

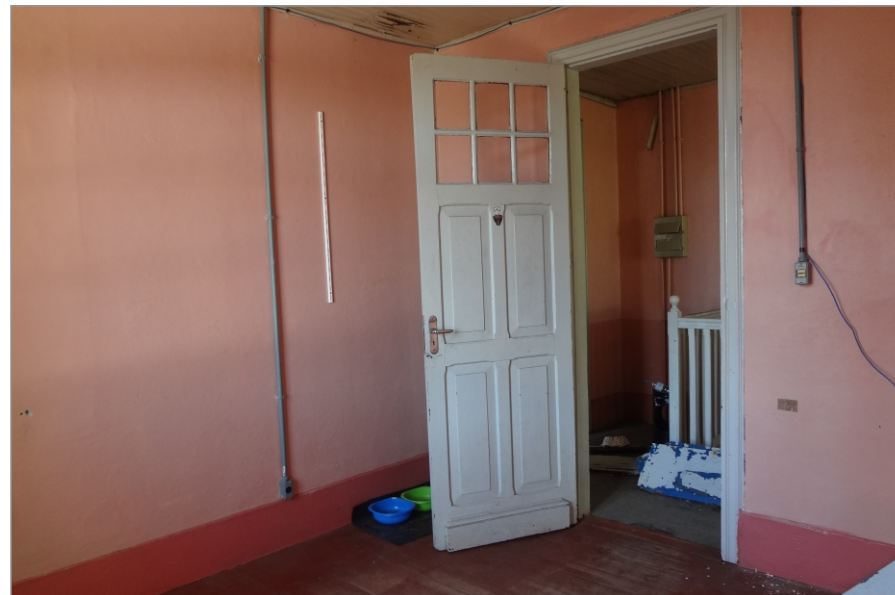
43 - Vista parcial da sala 07

FOTO 43 - VISTA PARCIAL DA SALA 07

A imagem apresenta a porta de acesso principal ao ambiente. A esquadria é em madeira e possui uma folha almofadada com vidros na parte superior. A instalação elétrica da sala é feita através de eletrodutos em PVC na cor cinza.

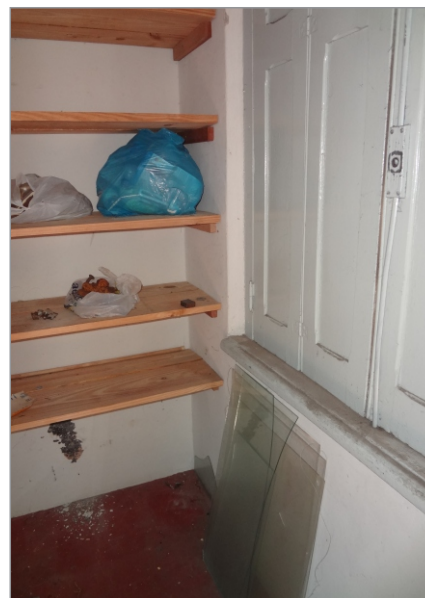
44 - Vista parcial da sala 08

FOTO 44 - VISTAPARCIAL DA SALA 08

A sala 08 possui piso cimentado vermelho e paredes com reboco pintado na cor branca com prateleiras em madeira fixadas a ela. A janela é semelhante às demais janelas do segundo pavimento, com duas folhas e postigo.

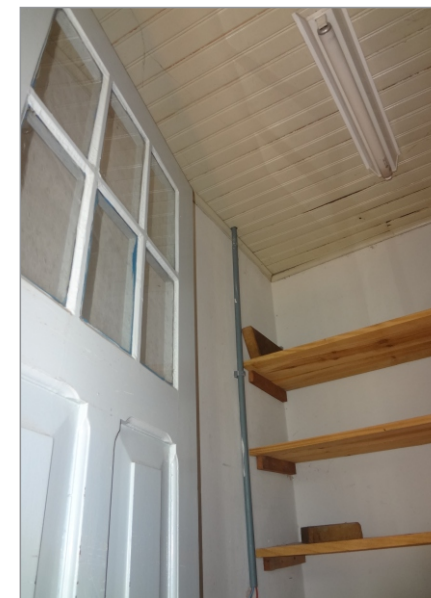
45 - Vista parcial da sala 08

FOTO 45 - VISTAPARCIAL DA SALA 08

O acesso à sala 08 se dá através de uma porta ligada à sala 07, semelhante às demais portas internas da edificação. As instalações elétricas são feitas através de eletrodutos aparentes em PVC.

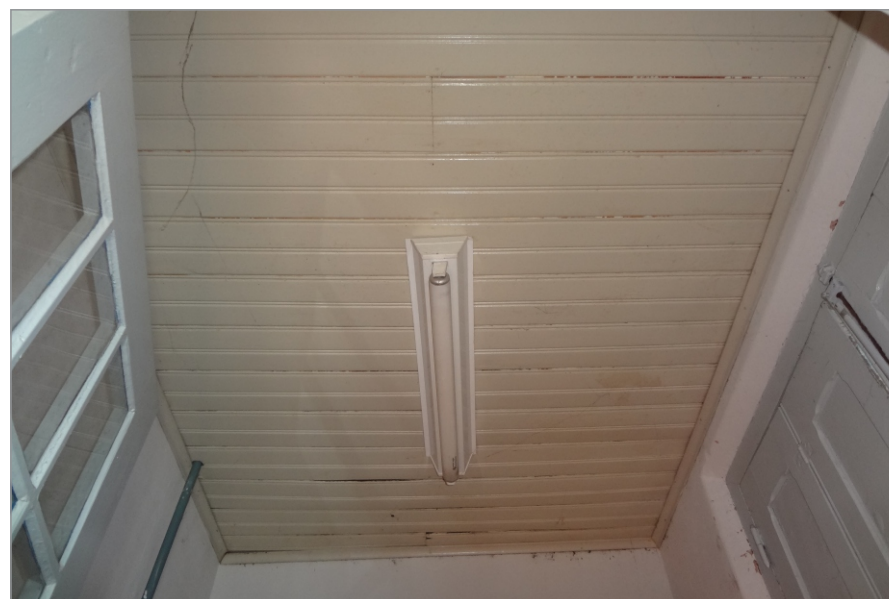
46 - Vista do forro

FOTO 46 - VISTADO FORRO

A sala 08 apresenta forro e rodaforro em madeira, pintados na cor branca e iluminação através de lâmpada fluorescente fixada em luminária do tipo calha.

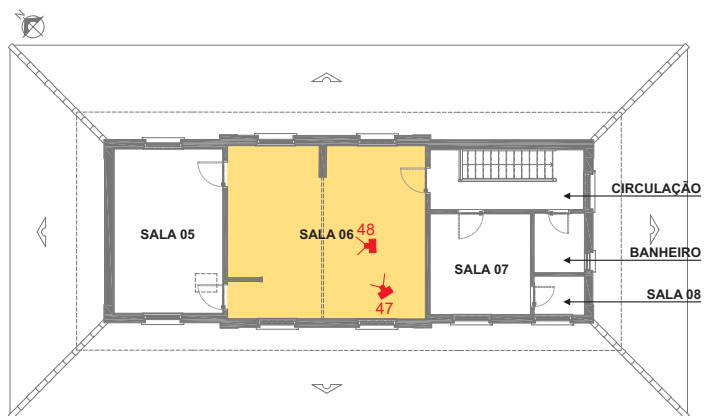
47 - Vista da sala 06

FOTO 47 - VISTA PARCIAL DO AMBIENTE

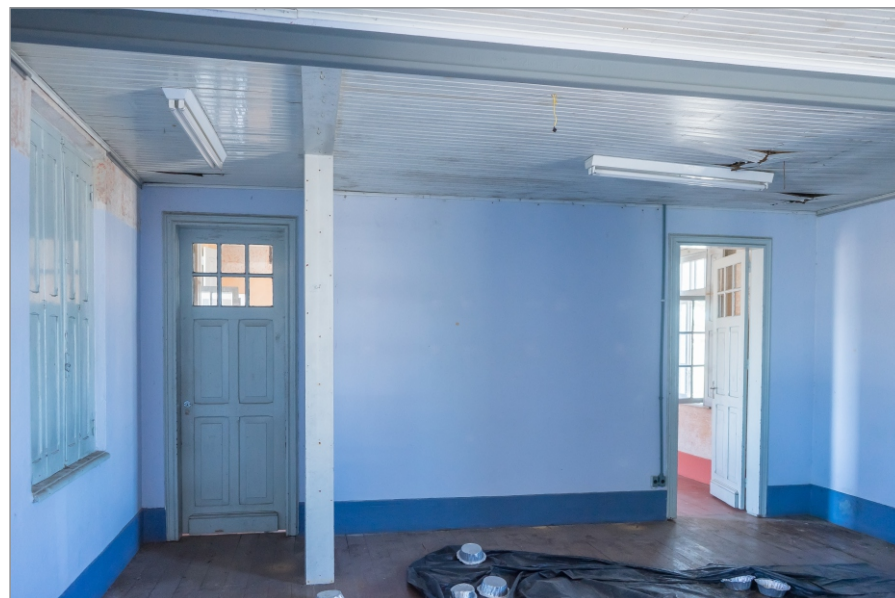
48 - Vista da sala 06

FOTO 48 - VISTA PARCIAL DO AMBIENTE

O ambiente possui piso em assoalho e paredes e rodapé pintados em dois tons de azul. O forro e rodaforno são em madeira, pintados na cor branca. A imagem mostra duas portas de uma folha com vidros na parte superior e a iluminação é feita através de luminárias do tipo calha com lâmpadas fluorescentes.

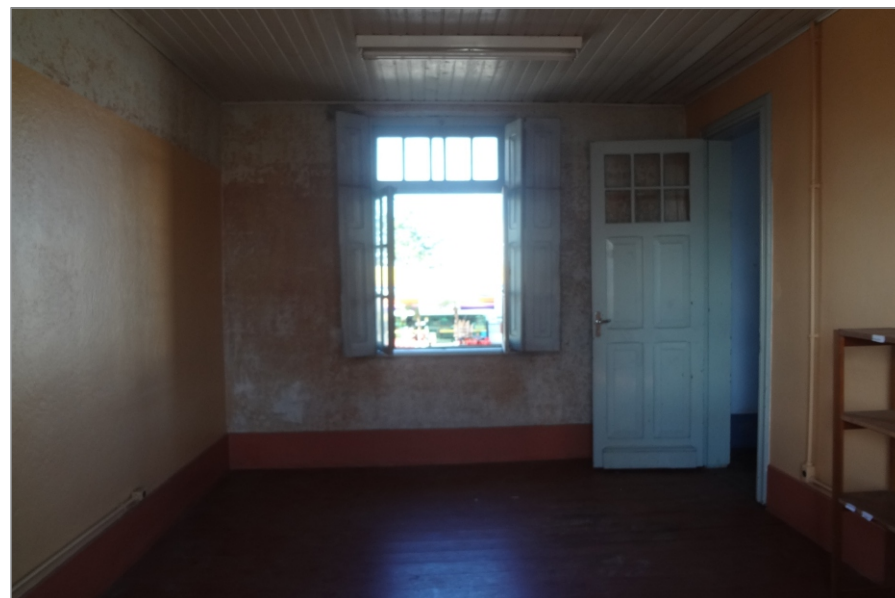
49 - Vista da sala 05

FOTO 49 - VISTADA SALA 05
