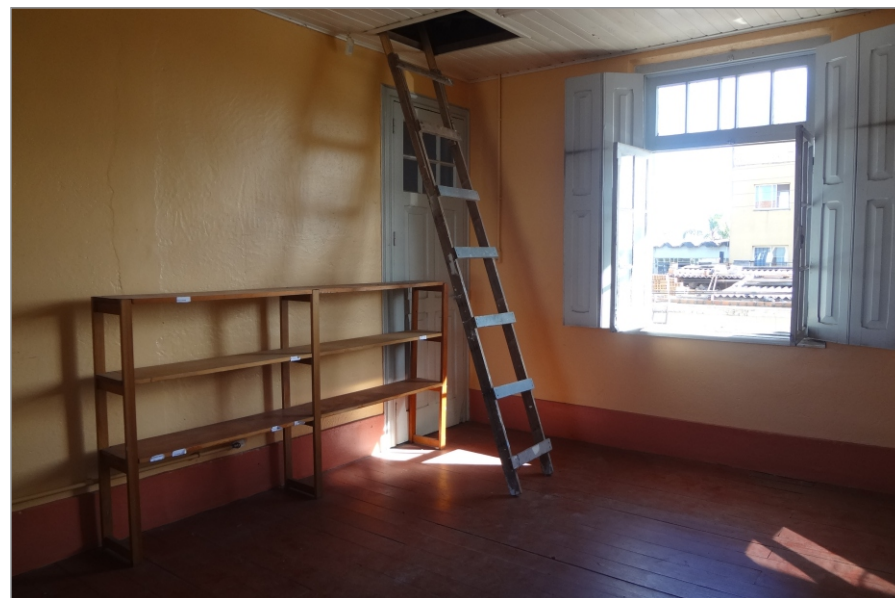
50 - Vista da sala 05

FOTO 50 - VISTADA SALA 05

Os dois acessos à sala 05 são feitos exclusivamente através da sala 06. As esquadrias presentes no ambiente seguem o mesmo padrão das janelas do pavimento superior e portas internas. Através de um alçapão localizado no forro deste ambiente, é possível acessar a estrutura em madeira do telhado cerâmico.
