**INVENTÁRIO DO PATRIMÔNIO CULTURAL DO RIO GRANDE DO SUL
MINISTÉRIO DA CULTURA - IPHAN - 12º COORDENAÇÃO REGIONAL
GOVERNO DO ESTADO DO RS - SEDAC -IPHAE**

1. MUNICÍPIO : Rio Grande - centro DENOMINAÇÃO : ENDEREÇO : Abreu, Rua General N.º82 <div style="text-align: center; margin-top: 5px;"> <input checked="" type="checkbox"/> URBANO <input type="checkbox"/> RURAL </div>						2 PRS/03-0007.00002

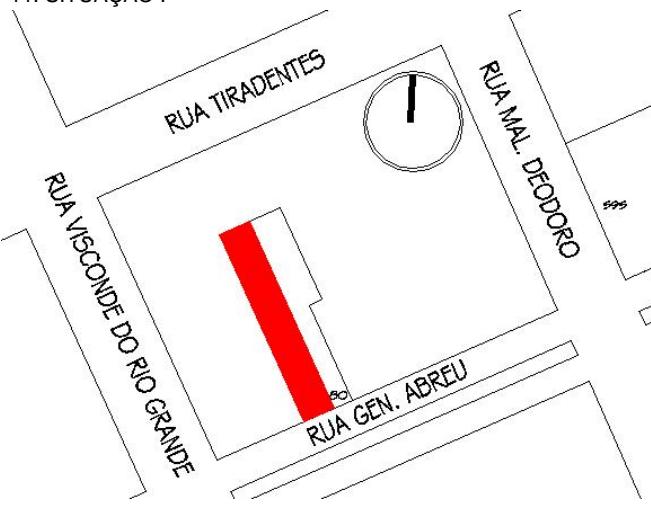
13. FOTO :						14. LOCALIZAÇÃO :

4. ENTORNO : HOMOGENEO DE EPOCA <input type="checkbox"/> HETEROGENEO <input checked="" type="checkbox"/> OBS. : DESCARACTERIZADO <input type="checkbox"/> Geminada com nº 80						3. TIPOLOGIA : 6- Arquitetura Civil Privada	
6 . FACHADA PRINCIPAL : MATERIAL PREDOMINANTE : Cimento penteado pintado com tinta acrílica						5 . USO ATUAL : Residência <input type="checkbox"/> DESOCUPADO <input type="checkbox"/> RUINA	
7 . N.º DE PAVIMENTOS : 1 <input checked="" type="checkbox"/> PORÃO <input type="checkbox"/> SOTÃO <input type="checkbox"/> OUTROS						9. ESTRUTURA : Portante alvenaria de tijolos

10. OUTROS ELEMENTOS EXTERNOS :						12. OBSERVAÇÕES : Porta principal com duas folhas de madeira almofadada com bandeira; Soleira de pedra; Janela duas folhas de abrir com vidros coloridos, postigo e bandeira; Platibanda cheia com frontão arredondado; Peitoril das janelas com mísula; Telhado compartilhado com o nº 80; Descaracterização: ventilação do porão foi fechada com alvenaria de tijolos.
