**INVENTÁRIO DO PATRIMÔNIO CULTURAL DO RIO GRANDE DO SUL**  
**MINISTÉRIO DA CULTURA - IPHAN - 12º COORDENAÇÃO REGIONAL**  
**GOVERNO DO ESTADO DO RS - SEDAC - IPHAE**

1. MUNICÍPIO : Rio Grande - centro  
 DENOMINAÇÃO :  
 ENDEREÇO : Benjamin Constant, Rua N.º119/125/133/149  
☒ URBANO ☐ RURAL

2 PRS/03-0007.00057

3. TIPOLOGIA :  
 6- Arquitetura Civil Privada

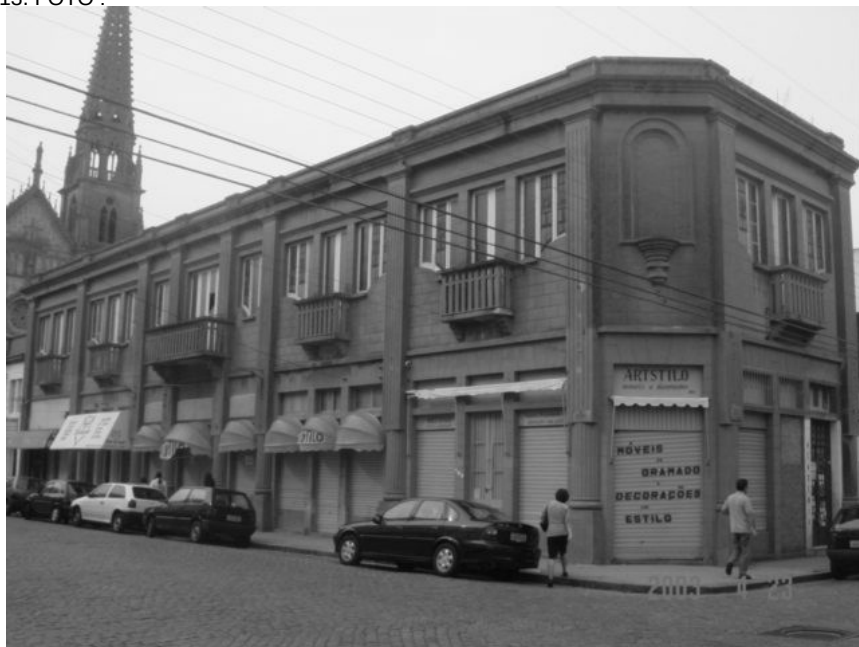
13. FOTO :

Janelas com forma diferenciada no peitoril;  
 Vitro no segundo pavimento;  
 Esquina chanfrada com a presença de nicho no segundo pavimento;  
 Pilastras circulares até uma determinada altura, passando depois a retangulares;  
 Soleiras de pedra;  
 Descaracterização das fachadas pela presença de cortinas de ferro e\* toldos no pavimento térreo.
