**INVENTÁRIO DO PATRIMÔNIO CULTURAL DO RIO GRANDE DO SUL**  
**MINISTÉRIO DA CULTURA - IPHAN - 12º COORDENAÇÃO REGIONAL**  
**GOVERNO DO ESTADO DO RS - SEDAC - IPHAE**

1. MUNICÍPIO : Rio Grande - centro  
 DENOMINAÇÃO : União Beneficente Senhoras Espíritas  
 ENDEREÇO : Benjamin Constant, Rua N.º304  
☒ URBANO ☐ RURAL

2 PRS/03-0007.00059

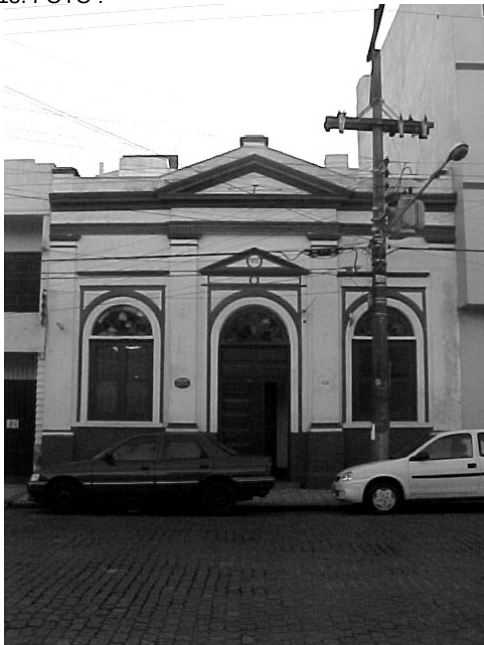
13. FOTO :

Frontão com estrela no centro marcando a entrada principal;  
 Pilastras da ordem dórica;  
 Platibanda cheia;  
 Janelas de madeira, duas folhas, com postigo;  
 Bandeiras com vidros coloridos;  
 Placa com identificação na fachada.
