**INVENTÁRIO DO PATRIMÔNIO CULTURAL DO RIO GRANDE DO SUL**  
**MINISTÉRIO DA CULTURA - IPHAN - 12º COORDENAÇÃO REGIONAL**  
**GOVERNO DO ESTADO DO RS - SEDAC - IPHAE**

1. MUNICÍPIO : Rio Grande - Centro  
DENOMINAÇÃO :  
ENDEREÇO : Garibaldi, Rua N.º555  
☒ URBANO ☐ RURAL

2 PRS/03-0007.00170

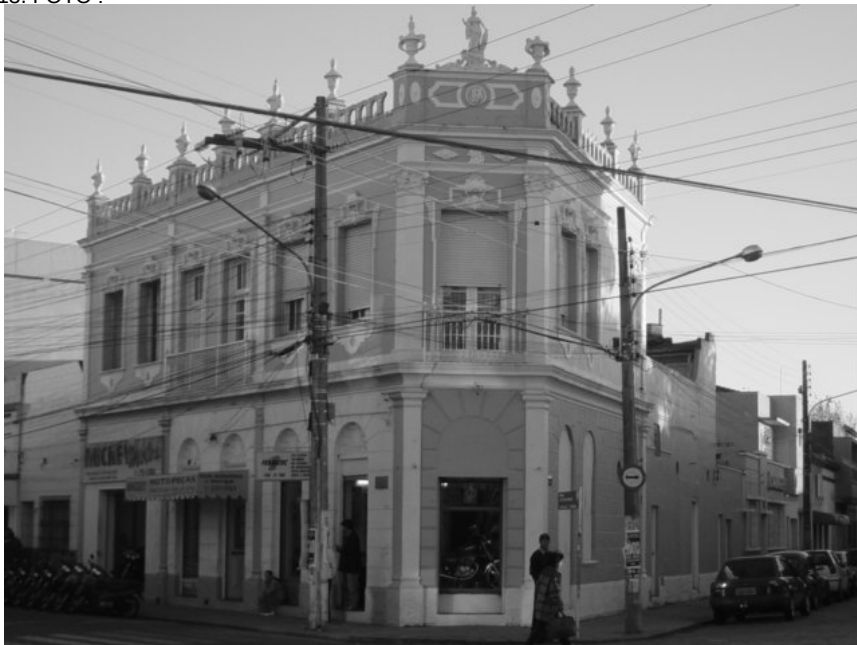
13. FOTO :

Esquina chanfrada, marcada pela presença de frontão com estátua,\* compoteiras e balcão simples;

Platibanda vazada com compoteiras;

Janela do pavimento superior duas folhas com postigo e bandeira;\* substituição de algumas aberturas originais por persianas de PVC;

Elementos decorativos em massa emolduram as esquadrias do\* pavimento superior;

Fachada do pavimento térreo com frisos e soco;

No primeiro pavimento, presença de pilastras e cunhais da ordem\* toscana, e no pavimento superior a ordem é coríntia;

Balcão simples e balcão corrido em aço forjado;

Anexo lateral

Descaracterização das esquadrias do pavimento térreo com substituição\* das mesmas; aberturas e fechamentos de vãos com\* alvenaria de tijolos: colocação de co

Colocação de toldo e propaganda;
