**INVENTÁRIO DO PATRIMÔNIO CULTURAL DO RIO GRANDE DO SUL**  
**MINISTÉRIO DA CULTURA - IPHAN - 12º COORDENAÇÃO REGIONAL**  
**GOVERNO DO ESTADO DO RS - SEDAC - IPHAE**

1. MUNICÍPIO : Rio Grande - Centro  
 DENOMINAÇÃO :  
 ENDEREÇO : Osório, Rua General N.º473  
☒ URBANO ☐ RURAL

2 PRS/03-0007.00268

3. TIPOLOGIA :  
 6- Arquitetura Civil Privada

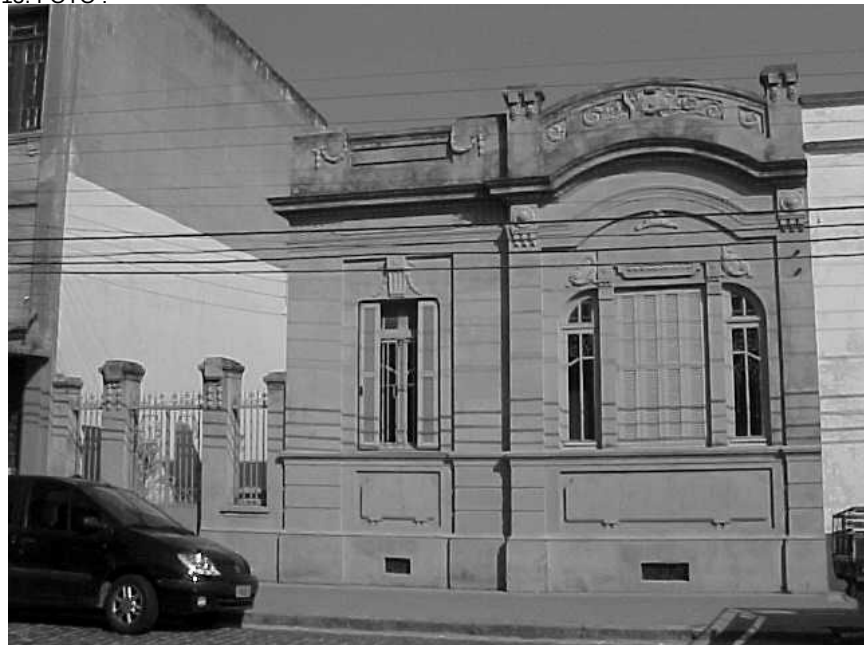
13. FOTO :

Acesso lateral com muro de alvenaria de tijolos e gradil de ferro;  
 Elementos decorativos em massa acima das esquadrias;  
 Janelas com veneziana e bandeira;  
 Descaracterização pelo fechamento de 2 janelas laterais com alvenaria de tijolos.
