**INVENTÁRIO DO PATRIMÔNIO CULTURAL DO RIO GRANDE DO SUL**  
**MINISTÉRIO DA CULTURA - IPHAN - 12º COORDENAÇÃO REGIONAL**  
**GOVERNO DO ESTADO DO RS - SEDAC - IPHAE**

1. MUNICÍPIO : Rio Grande - Centro  
DENOMINAÇÃO : Santa Casa de Misericórdia  
ENDEREÇO : Osório, Rua General N.º625  
☒ URBANO ☐ RURAL

3. TIPOLOGIA :  
2- Arquitetura Hospitalar

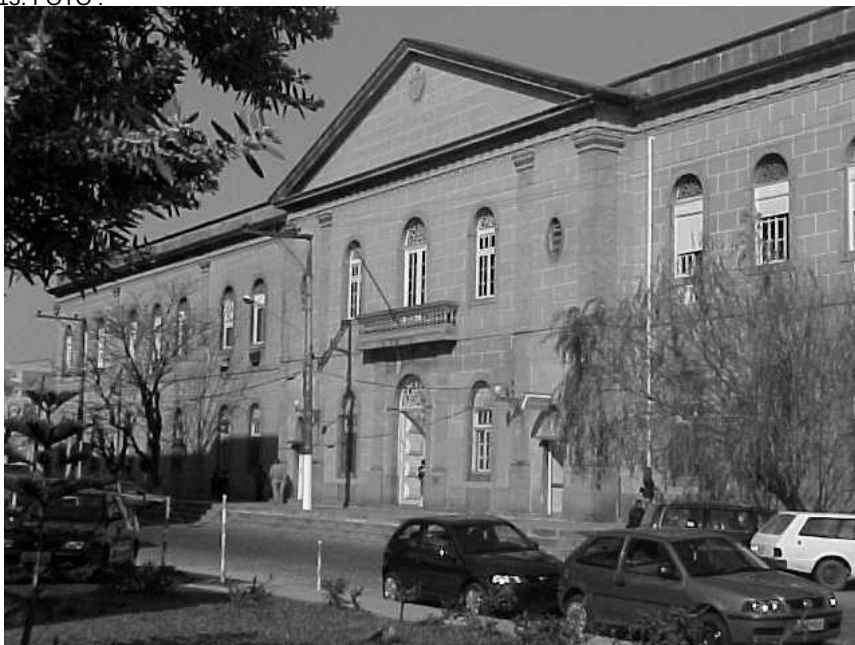
13. FOTO :

Platibanda cheia com frontão retilílo;  
Esquadrias emolduradas com pedra e bandeiras em leque;  
Presença de cunhais e pilastras de pedra da ordem dórica;  
Embasamento em pedra;  
Entrada principal marcada por escadaria em pedra;  
Antecorpo avançado, 4 óculos e sacada balaustrada;  
Enquadramento de pedra;  
Descaracterização da fachada pela colocação de luminoso e\* condicionador de ar; substituição de janelas originais por persianas;\* colocação de grade; abertura de  
Cúpula central retirada;
