**INVENTÁRIO DO PATRIMÔNIO CULTURAL DO RIO GRANDE DO SUL**  
**MINISTÉRIO DA CULTURA - IPHAN - 12º COORDENAÇÃO REGIONAL**  
**GOVERNO DO ESTADO DO RS - SEDAC - IPHAE**

1. MUNICÍPIO : Rio Grande - centro  
 DENOMINAÇÃO :  
 ENDEREÇO : Sampaio, Rua Coronel N.º119  
☒ URBANO ☐ RURAL

2 PRS/03-0007.00384  
 3. TIPOLOGIA :  
 6- Arquitetura Civil Privada

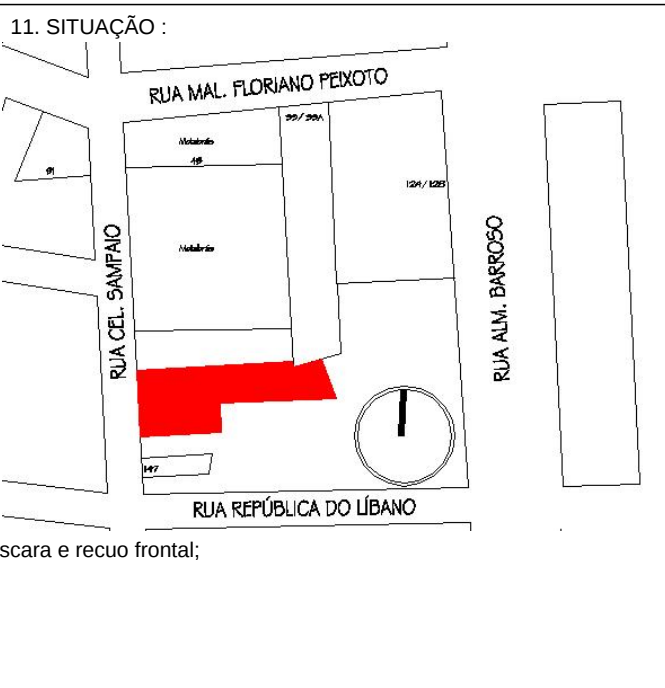
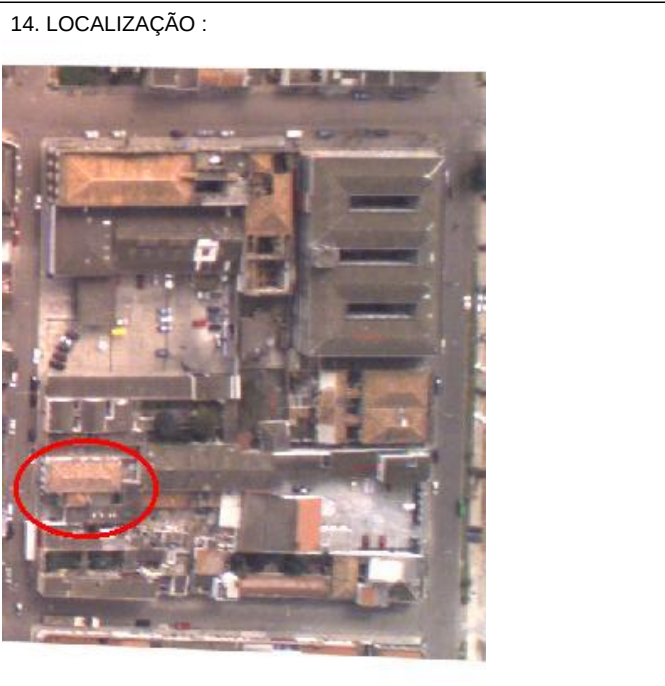
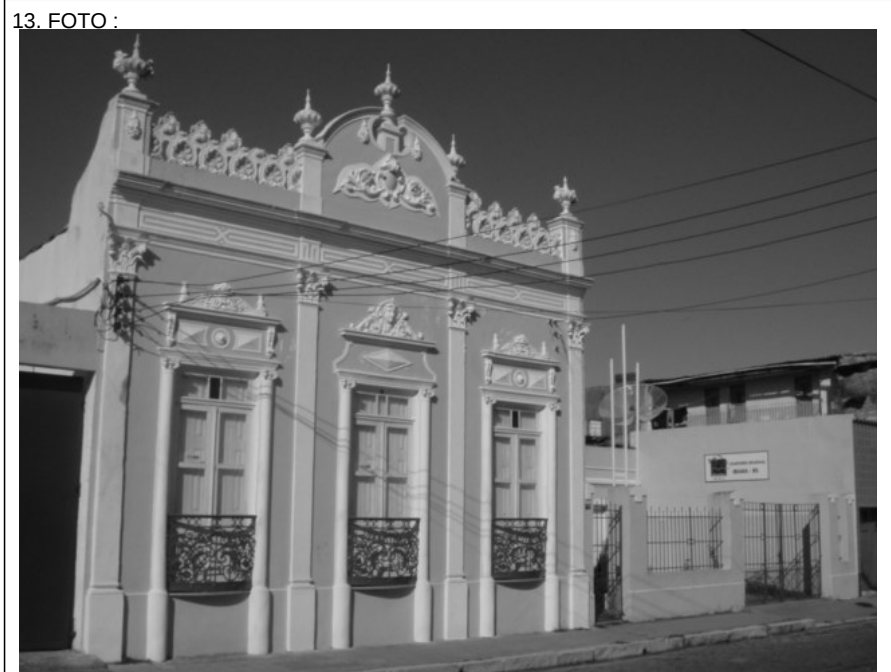
12. OBSERVAÇÕES :  
 Entrada por anexo lateral com diferença de patamar, colonata de ordem\* compósita com máscara e recuo frontal;  
 Balcão simples de aço forjado;  
 Janela rasgada com postigo de duas folhas;  
 Platibanda com forma de conchas, compoteiras e frontão fracionado;  
 Janelas emolduradas com pequenas colunas nichadas de ordem jônica;  
 Pilastras da ordem coríntia;  
 Aberturas emolduradas com elementos em massa e máscara central;  
 Bandeiras das janelas laterais com vidro coloridos;  
 Acesso lateral com portão.
