MEMORIAL DESCRITIVO DE REFORMA COBERTURA DA EMEF NAVEGANTES

**Cliente: Secretaria de Município da Educação – SMEd
Prefeitura Municipal do Rio Grande**

**Imóvel: Escola Municipal de Ensino Fundamental Navegantes
Rua Vasco da Gama, 301 - Navegantes**

**Responsável técnico do projeto: João Pedro Melo de Almeida
Engenheiro Civil - CREA RS235965**

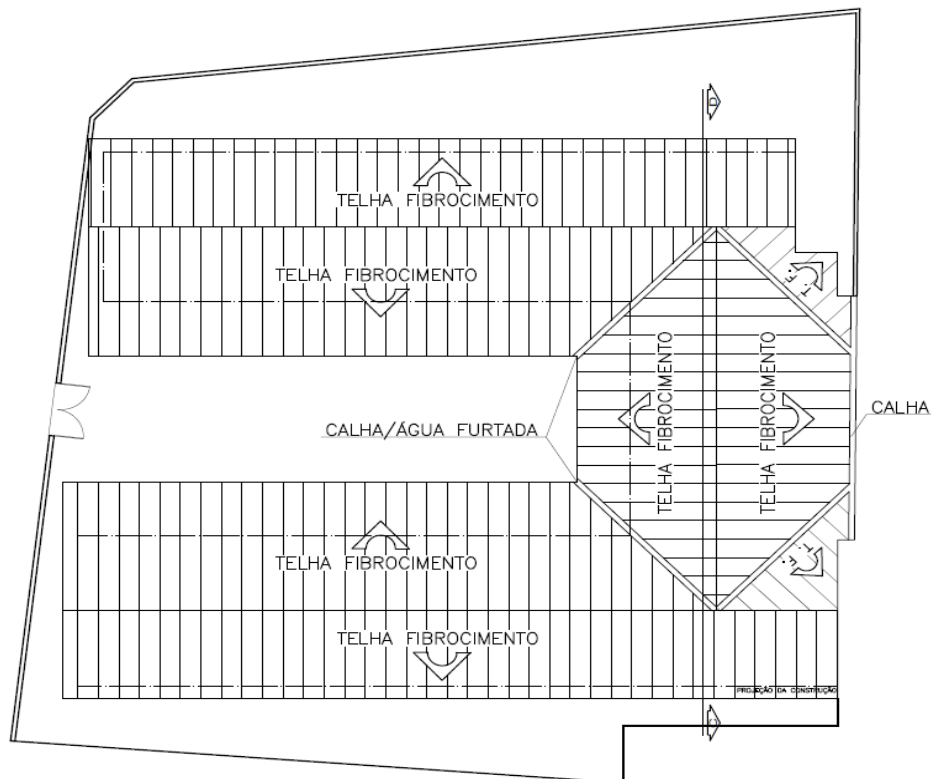
Figura 1 – Planta de Cobertura

O objetivo da reforma é substituir o telhado existente de toda a escola, visto que se encontra em situação precária (conforme fotos no presente memorial) com diversos pontos de infiltração. Na área onde estão instaladas a cozinha e a sala de aula 06, deve ser substituída toda a estrutura do telhado, afim de corrigir os problemas presentes nas calhas das águas furtadas e na calha localizada ao fundo da escola, cuja altura é muito baixa e em dias de chuvas fortes, transborda, causando alagamentos na escola.
