MEMORIAL DESCRITIVO

RESTAURAÇÃO

PAÇO MUNICIPAL

PROJETO EXECUTIVO REFORMA PINTURA EXTERNA DO PRÉDIO DO PAÇO MUNICIPAL.

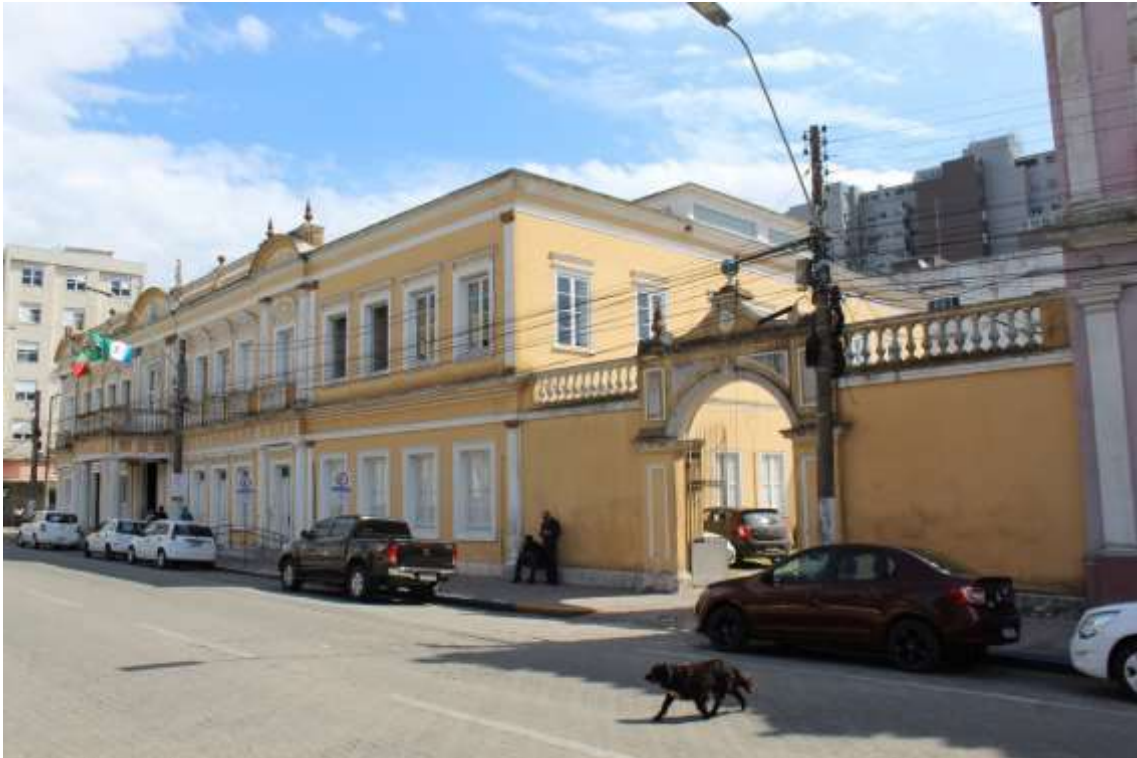
FIGURA 01 = FACHADA NORDESTE: visão geral

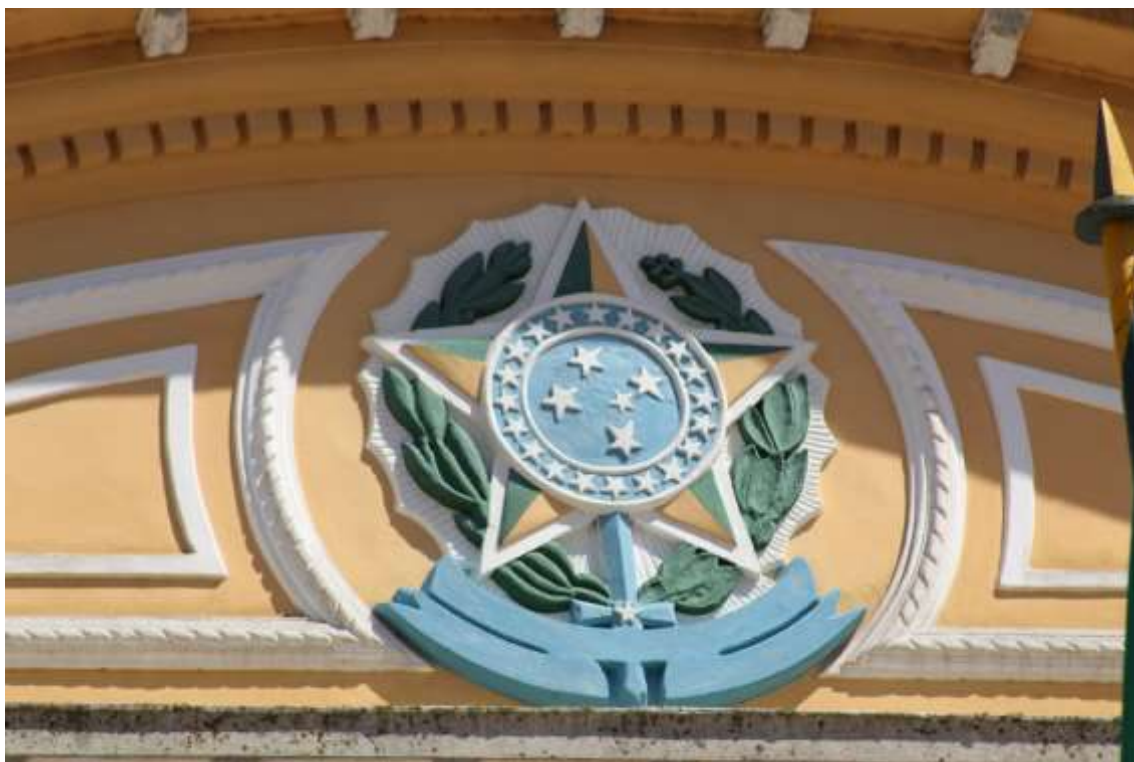
FIGURA 07 = FACHADA NORDESTE: Armas Nacionais. Cores segundo Lei 5.700, de 1º de Setembro de 1971.

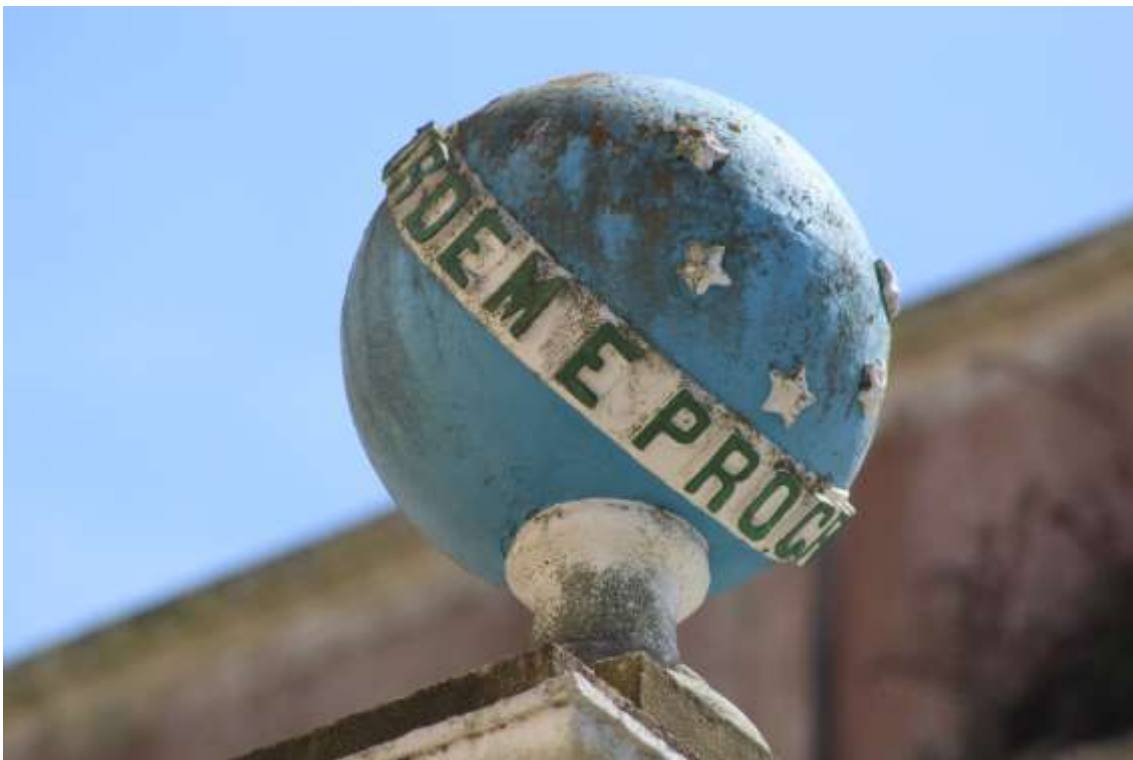
FIGURA 10 = FACHADA NORDESTE: Globo “Ordem e Progresso”, Utilizar cores segundo Lei 5.700, de 1º de Setembro de 1971.

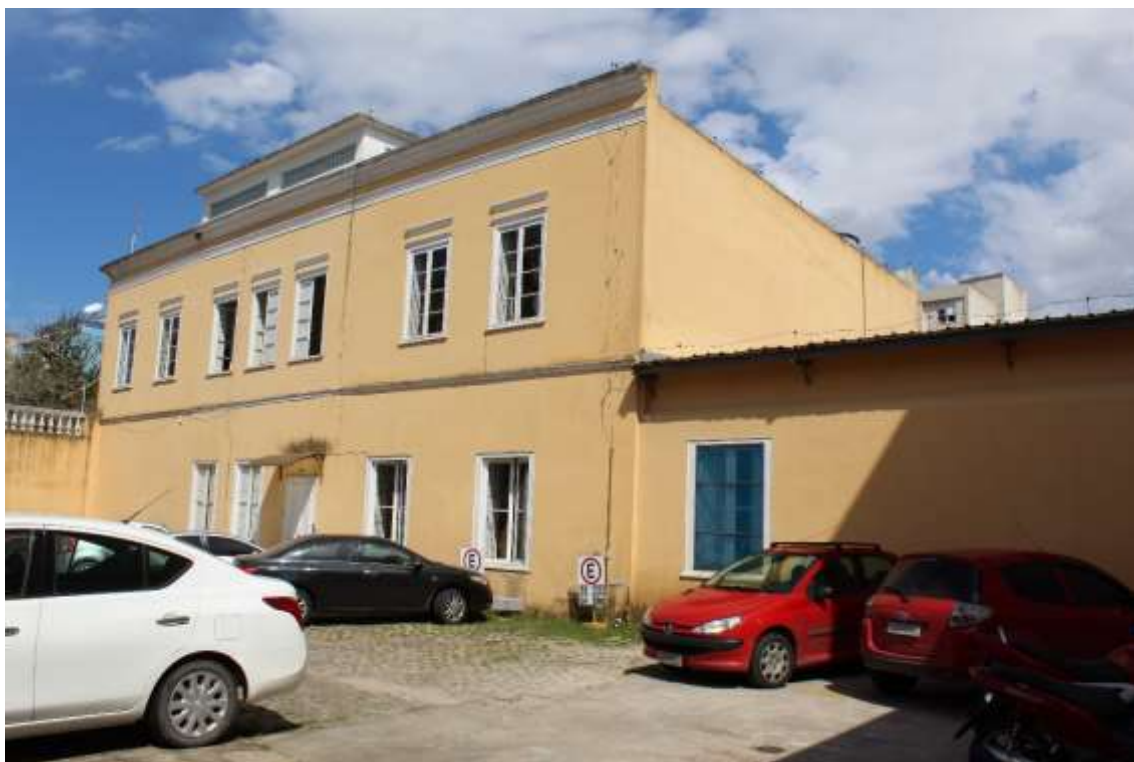
FIGURA 24 = FACHADA NOROESTE: visão geral

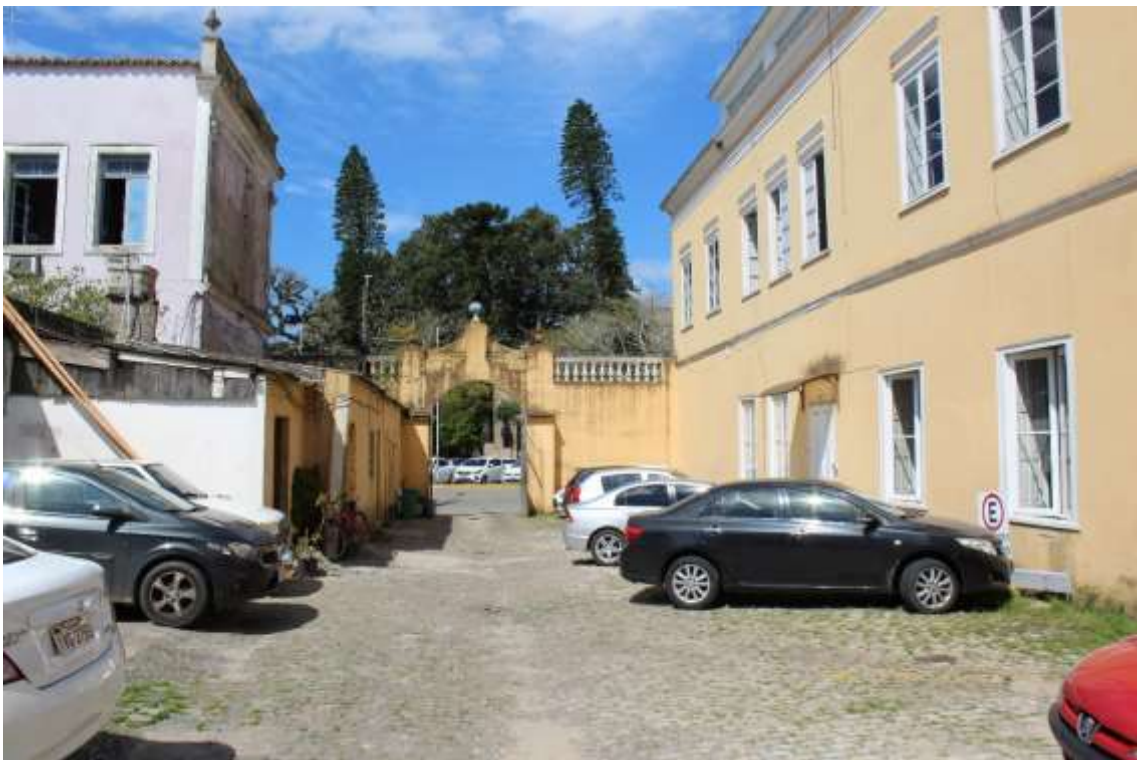
FIGURA 29 = PÁTIO LATERAL: visão geral

Nas **alvenarias contemporâneas** a aplicação do chapisco poderá ser feita com argamassa a base cimento no 1:3 (cimento : areia média). Tal mistura só poderá ser utilizada na edificação afastada do prédio principal, localizada no interior do pátio lateral, exposta nas figuras 28 e 29 deste MD.

Nas **alvenarias contemporâneas** a aplicação do revestimento poderá ser feita com argamassa à base cimento, traço 1:5 (cimento : areia média). Tal mistura só poderá ser utilizada na edificação afastada do prédio principal, localizada no interior do pátio lateral, exposta nas figuras 28 e 29 deste MD.

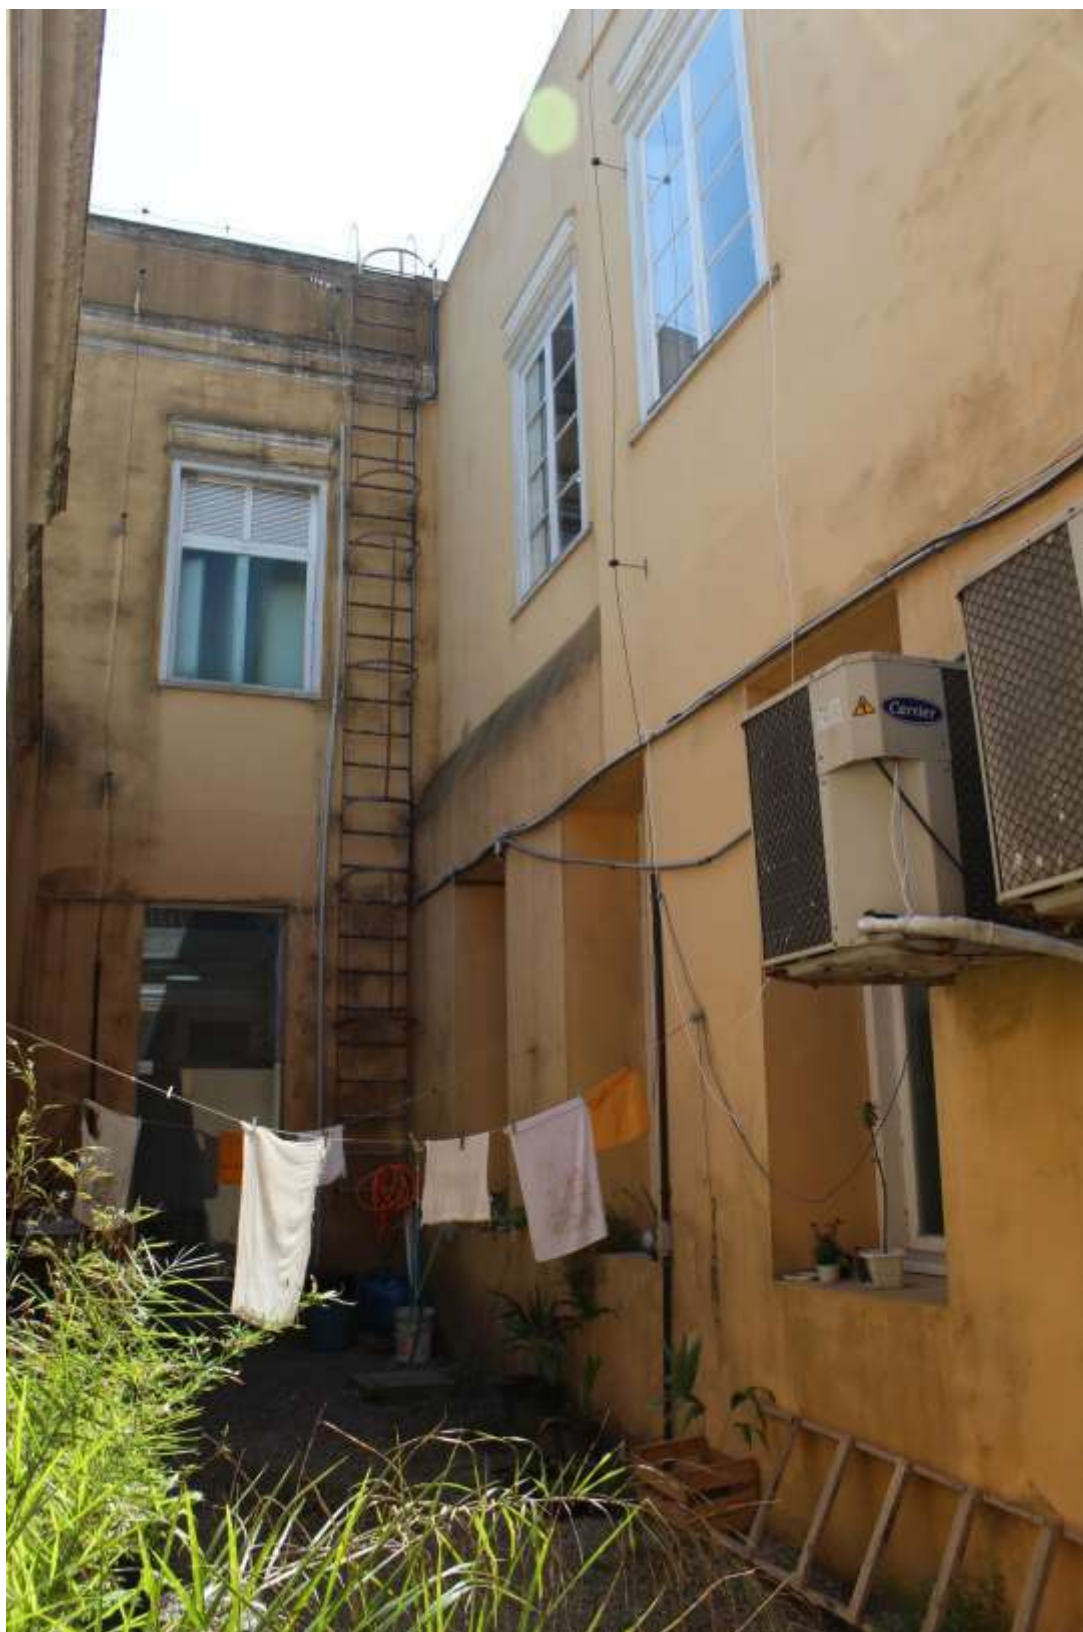
FIGURA 30 = PÁTIO INTERNO: visão geral

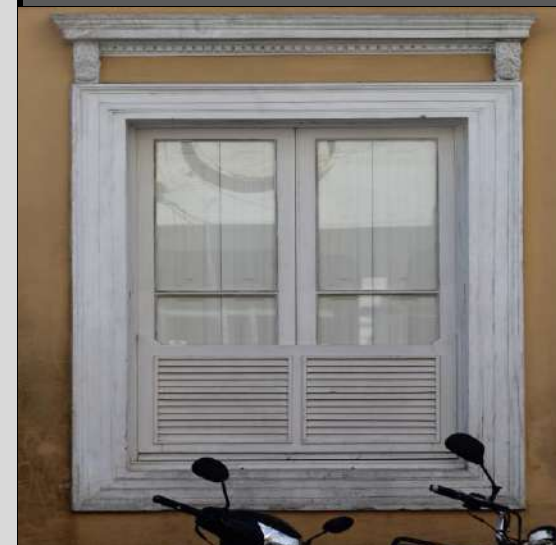
FOTO EXTERNA

PAÇO MUNICIPAL PMRG Serviços Esquadrias Externas					02/12/2019
TIPO	JANELA				
CÓDIGO	JM01				
VÃO TOTAL	1,35	2,15		Área	2,9025
POSIÇÃO	101				
MATERIAL	MADEIRA	Volume	0,1132	m³	
		Área de pintura	9,0558	m²	
		Área de pintura somente externa	3,38285	m²	
		Situação		OK	
COMPOSIÇÃO	DUAS FOLHAS DE ABRIR, COM POSTIGOS, VENEZIANA FIXA EXTERNA				
	VIDROS LISOS INCOLORES				
VIDROS	4 (quatro) de 0,49mX0,91m	Situação		OK	
		Situação			
FERRAGEM	FUNCIONAMENTO	ferro fundido, da mesma cor da madeira		Situação	CONSERTAR
	COMANDO	ferro fundido, da mesma cor da madeira		Situação	OK
VEDAÇÃO					
INTERVENÇÃO	Classe I				
OBSERVAÇÕES	Esquadria não abre, consertar cremone.

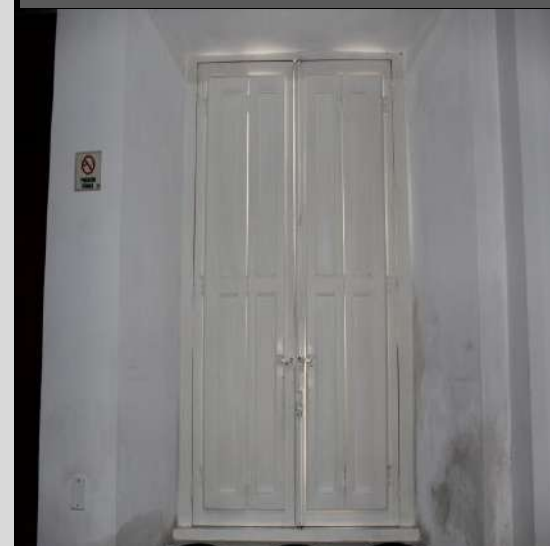
FOTO INTERNA

PAÇO MUNICIPAL PMRG Serviços Esquadrias Externas					02/12/2019
TIPO	JANELA				
CÓDIGO	JM01				
VÃO TOTAL	1,35	2,15	Área	2,9025	
POSIÇÃO	108				
MATERIAL	MADEIRA	Volume	0,1132	m³	
		Área de pintura	9,0558	m²	
		Área de pintura somente externa	3,38285	m²	
		Situação	OK		
COMPOSIÇÃO	DUAS FOLHAS DE ABRIR, COM POSTIGOS, VENEZIANA FIXA EXTERNA				
	VIDROS LISOS INCOLORES				
VIDROS	4 (quatro) de 0,49mX0,91m	Situação		OK	
		Situação			
FERRAGEM	FUNCIONAMENTO	ferro fundido, da mesma cor da madeira	Situação	SUBSTITUIR	
	COMANDO	ferro fundido, da mesma cor da madeira	Situação	OK	
VEDAÇÃO					
INTERVENÇÃO	Classe I				
OBSERVAÇÕES	Esquadria não abre, substituir cremone.

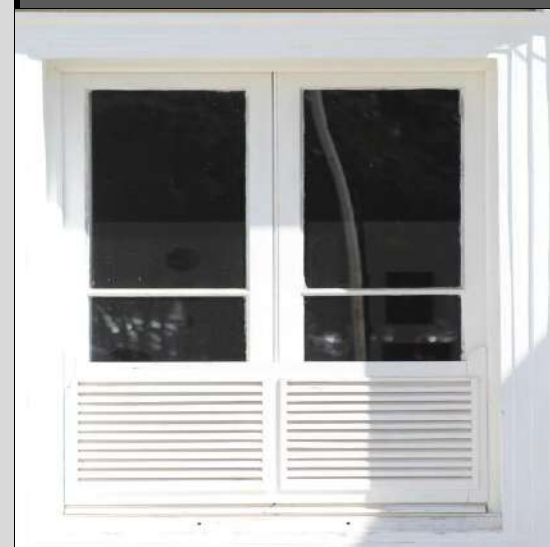
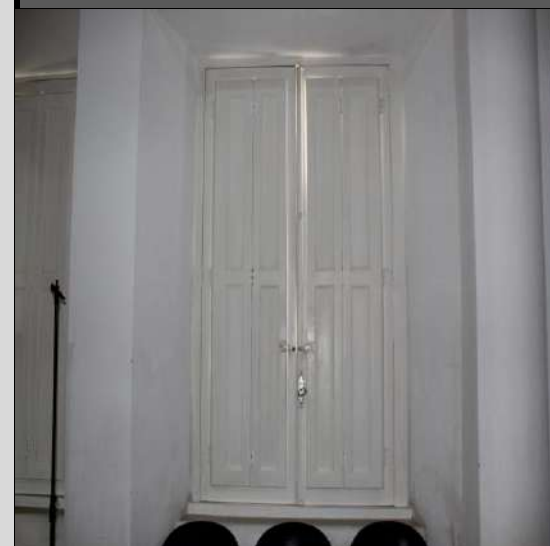
FOTO EXTERNA

PAÇO MUNICIPAL PMRG Serviços Esquadrias Externas					02/12/2019
TIPO	JANELA				
CÓDIGO	JM01				
VÃO TOTAL	1,35	2,15	Área	2,9025	
POSIÇÃO	110				
MATERIAL	MADEIRA	Volume	0,1132	m³	
		Área de pintura	9,0558	m²	
		Área de pintura somente externa	3,38285	m²	
		Situação		CONSERTAR	
COMPOSIÇÃO	DUAS FOLHAS DE ABRIR, COM POSTIGOS, VENEZIANA FIXA EXTERNA				
	VIDROS LISOS INCOLORES				
VIDROS	4 (quatro) de 0,49mX0,91m	Situação		OK	
		Situação			
FERRAGEM	FUNCIONAMENTO	ferro fundido, da mesma cor da madeira	Situação	OK	
	COMANDO	ferro galvanizado	Situação	CONSERTAR	
VEDAÇÃO					
INTERVENÇÃO	Classe II				
OBSERVAÇÕES	Caixilho raspando na parte inferior no marco, regular.				
	Cremone "justo", lubrificar ou substituir.

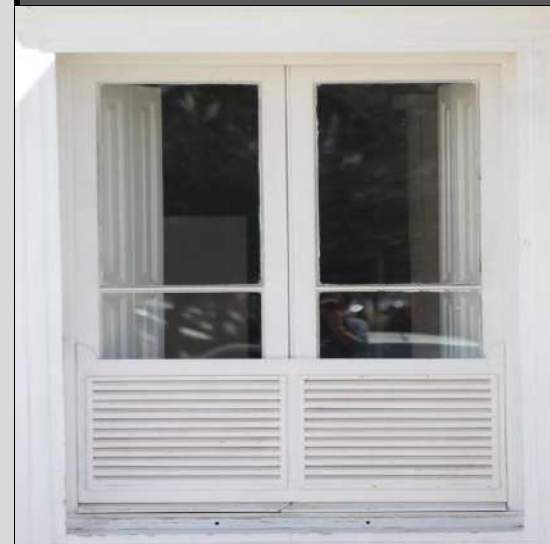
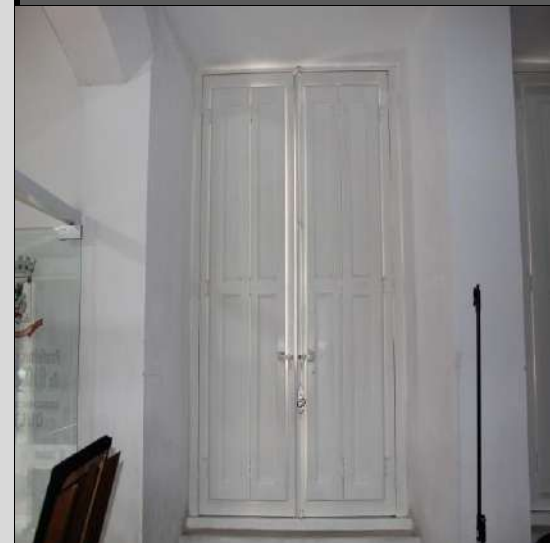
FOTO EXTERNA

PAÇO MUNICIPAL PMRG Serviços Esquadrias Externas					02/12/2019
TIPO	JANELA				
CÓDIGO	JM01				
VÃO TOTAL	1,35	2,15	Área	2,9025	
POSIÇÃO	111				
MATERIAL	MADEIRA	Volume	0,1132	m³	
		Área de pintura	9,0558	m²	
		Área de pintura somente externa	3,38285	m²	
		Situação		CONSERTAR	
COMPOSIÇÃO	DUAS FOLHAS DE ABRIR, COM POSTIGOS, VENEZIANA FIXA EXTERNA				
	VIDROS LISOS INCOLORES				
VIDROS	4 (quatro) de 0,49mX0,91m	Situação		OK	
		Situação			
FERRAGEM	FUNCIONAMENTO	ferro fundido, da mesma cor da madeira	Situação	OK	
	COMANDO	ferro galvanizado	Situação	OK	
VEDAÇÃO					
INTERVENÇÃO	Classe II				
OBSERVAÇÕES	Caixilho raspando na parte inferior no marco, regular.

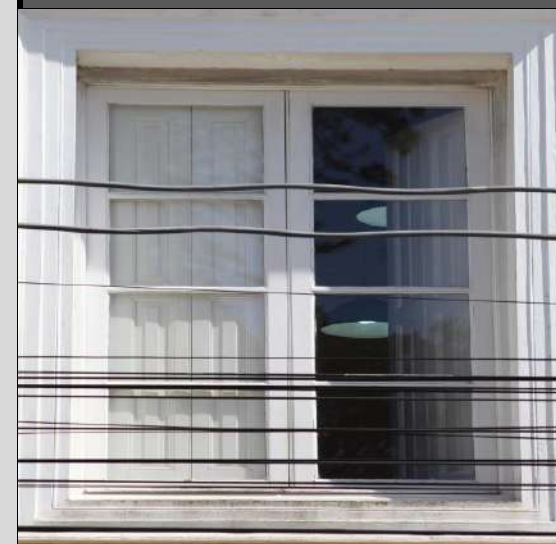
PAÇO MUNICIPAL PMRG Serviços Esquadrias Externas					02/12/2019
TIPO	JANELA				
CÓDIGO	JM02				
VÃO TOTAL	1,35	2,15		Área	2,9025
POSIÇÃO	221				
MATERIAL	MADEIRA	Volume	0,08708	m³	
		Área de pintura	6,966	m²	
		Área de pintura somente externa	1,21275	m²	
		Situação		OK	
COMPOSIÇÃO	DUAS FOLHAS DE ABRIR, COM POSTIGOS				
	VIDROS LISOS INCOLORES				
VIDROS	7 (sete) de 0,50mX0,45m	Situação		OK	
	1 (um) de 0,50mX0,45m	Situação		SUBSTITUIR	
FERRAGEM	FUNCIONAMENTO	ferro fundido, da mesma cor da madeira	Situação	OK	
	COMANDO	ferro fundido, da mesma cor da madeira	Situação	OK	
VEDAÇÃO					
INTERVENÇÃO	Classe I				
OBSERVAÇÕES	Substituir um dos vidros.

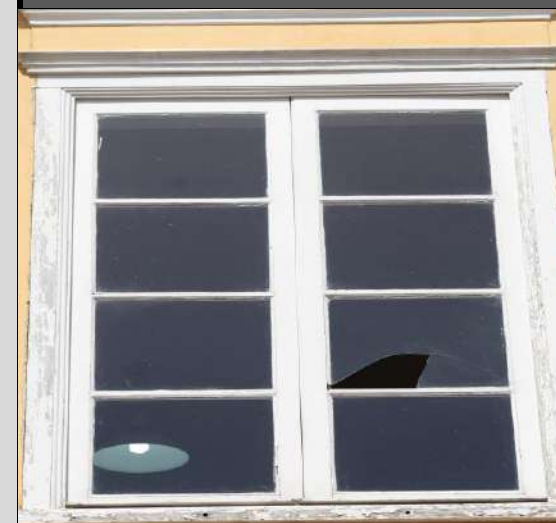
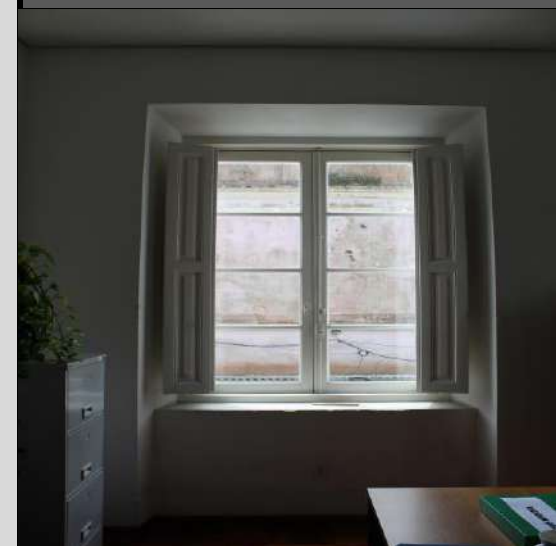
PAÇO MUNICIPAL PMRG Serviços Esquadrias Externas					02/12/2019
TIPO	JANELA				
CÓDIGO	JM02				
VÃO TOTAL	1,35	2,15		Área	2,9025
POSIÇÃO	223				
MATERIAL	MADEIRA	Volume	0,08708	m³	
		Área de pintura	6,966	m²	
		Área de pintura somente externa	1,21275	m²	
		Situação			CONSERTAR
COMPOSIÇÃO	DUAS FOLHAS DE ABRIR, COM POSTIGOS				
	VIDROS LISOS INCOLORES				
VIDROS	7 (sete) de 0,50mX0,45m	Situação			OK
	1 (um) de 0,50mX0,45m	Situação			SUBSTITUIR
FERRAGEM	FUNCIONAMENTO	ferro fundido, da mesma cor da madeira		Situação	OK
	COMANDO	ferro fundido, da mesma cor da madeira		Situação	OK
VEDAÇÃO					
INTERVENÇÃO	Classe II				
OBSERVAÇÕES	Substituir um dos vidros.				
	Caixilho raspa na parte inferior do marco, regular.

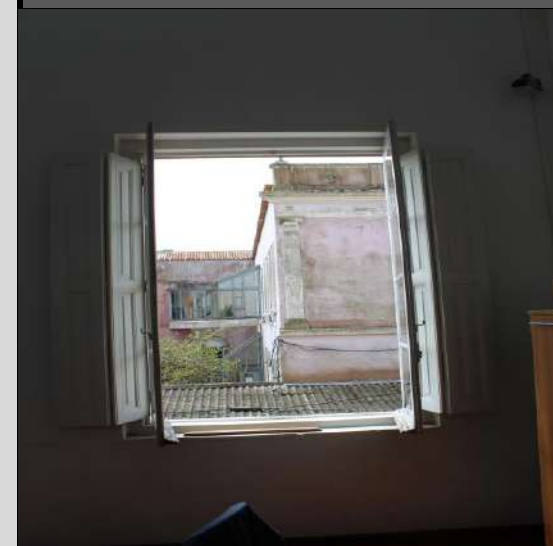
PAÇO MUNICIPAL PMRG Serviços Esquadrias Externas					02/12/2019
TIPO	JANELA				
CÓDIGO	JM02				
VÃO TOTAL	1,35	2,15		Área	2,9025
POSIÇÃO	224				
MATERIAL	MADEIRA	Volume	0,08708	m³	
		Área de pintura	6,966	m²	
		Área de pintura somente externa	1,21275	m²	
		Situação	OK		
COMPOSIÇÃO	DUAS FOLHAS DE ABRIR, COM POSTIGOS				
	VIDROS LISOS INCOLORES				
VIDROS	7 (sete) de 0,50mX0,45m	Situação			OK
	1 (um) de 0,50mX0,45m	Situação			SUBSTITUIR
FERRAGEM	FUNCIONAMENTO	ferro fundido, da mesma cor da madeira	Situação	OK	
	COMANDO	ferro fundido, da mesma cor da madeira	Situação	OK	
VEDAÇÃO					
INTERVENÇÃO	Classe I				
OBSERVAÇÕES	Substituir um dos vidros.

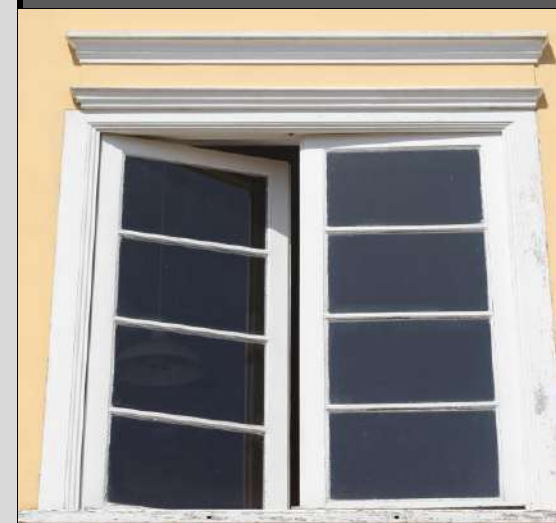
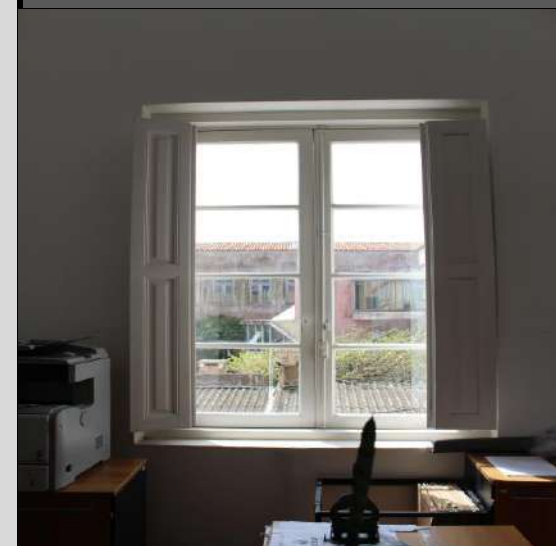
PAÇO MUNICIPAL PMRG Serviços Esquadrias Externas					02/12/2019
TIPO	JANELA				
CÓDIGO	JM02				
VÃO TOTAL	1,35	2,15		Área	2,9025
POSIÇÃO	226				
MATERIAL	MADEIRA	Volume	0,08708	m³	
		Área de pintura	6,966	m²	
		Área de pintura somente externa	1,21275	m²	
		Situação		OK	
COMPOSIÇÃO	DUAS FOLHAS DE ABRIR, COM POSTIGOS				
	VIDROS LISOS INCOLORES				
VIDROS	8 (oito) de 0,50mX0,45m	Situação		OK	
		Situação			
FERRAGEM	FUNCIONAMENTO	ferro fundido, da mesma cor da madeira		Situação	CONSERTAR
	COMANDO	ferro fundido, da mesma cor da madeira		Situação	OK
VEDAÇÃO					
INTERVENÇÃO	Classe I				
OBSERVAÇÕES	Varão do cremone não fecha em cima, regular.

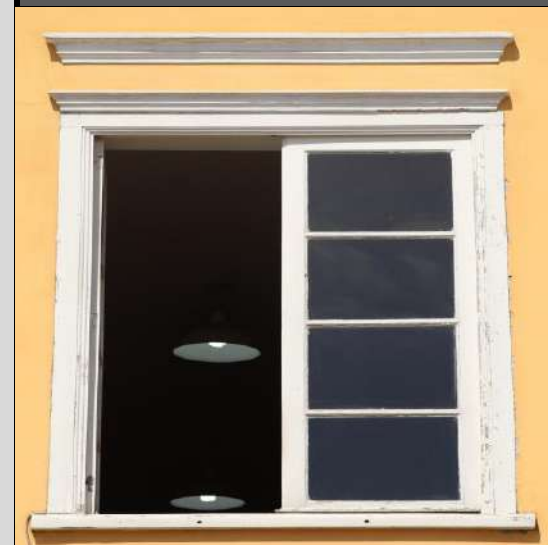
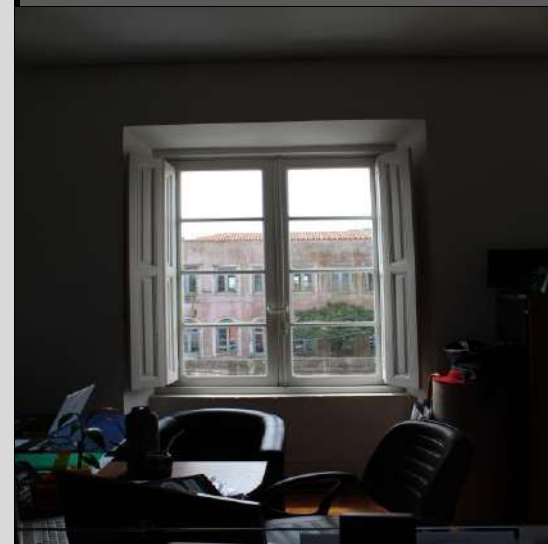
PAÇO MUNICIPAL PMRG Serviços Esquadrias Externas					02/12/2019
TIPO	JANELA				
CÓDIGO	JM02				
VÃO TOTAL	1,35	2,15		Área	2,9025
POSIÇÃO	228				
MATERIAL	MADEIRA	Volume	0,08708	m³	
		Área de pintura	6,966	m²	
		Área de pintura somente externa	1,21275	m²	
		Situação	OK		
COMPOSIÇÃO	DUAS FOLHAS DE ABRIR, COM POSTIGOS				
	VIDROS LISOS INCOLORES				
VIDROS	8 (oito) de 0,50mX0,45m	Situação		OK	
		Situação			
FERRAGEM	FUNCIONAMENTO	ferro fundido, da mesma cor da madeira	Situação	CONSERTAR	
	COMANDO	ferro fundido, da mesma cor da madeira	Situação	OK	
VEDAÇÃO					
INTERVENÇÃO	Classe I				
OBSERVAÇÕES	Varão do cremone não fecha embaixo, regular.

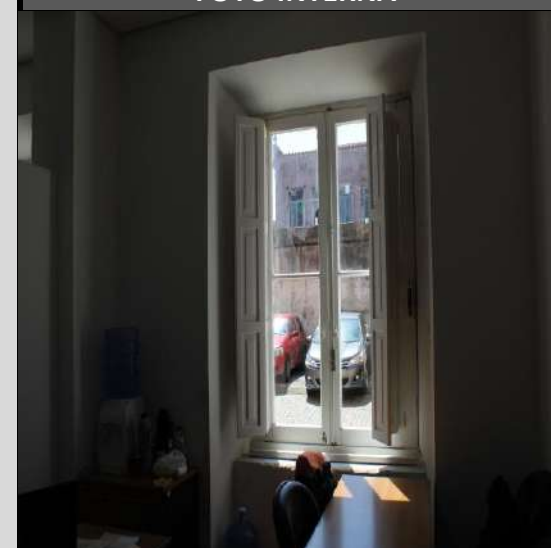
PAÇO MUNICIPAL PMRG Serviços Esquadrias Externas					02/12/2019
TIPO	JANELA				
CÓDIGO	JM03				
VÃO TOTAL	1,54	2,17	Área	3,3418	
POSIÇÃO	125				
MATERIAL	MADEIRA	Volume	0,10025	m³	
		Área de pintura	8,02032	m²	
		Área de pintura somente externa	1,83414	m²	
		Situação	OK		
COMPOSIÇÃO	DUAS FOLHAS DE ABRIR, COM POSTIGOS				
	VIDROS LISOS INCOLORES				
VIDROS	3 (três) de 0,46mX0,91m	Situação		OK	
	1 (um) de 0,46mX0,91m	Situação		SUBSTITUIR	
FERRAGEM	FUNCIONAMENTO	ferro fundido, da mesma cor da madeira	Situação	CONSERTAR	
	COMANDO	ferro galvanizado	Situação	OK	
VEDAÇÃO					
INTERVENÇÃO	Classe II				
OBSERVAÇÕES	Substituir um dos vidros. Consertar cremone.

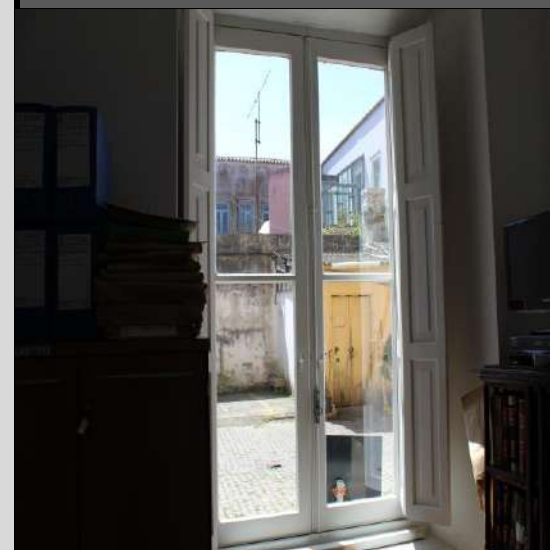
PAÇO MUNICIPAL PMRG Serviços Esquadrias Externas					02/12/2019
TIPO	JANELA				
CÓDIGO	JM03				
VÃO TOTAL	1,54	2,17		Área	3,3418
POSIÇÃO	126				
MATERIAL	MADEIRA	Volume	0,10025	m³	
		Área de pintura	8,02032	m²	
		Área de pintura somente externa	1,83414	m²	
		Situação		OK	
COMPOSIÇÃO	DUAS FOLHAS DE ABRIR, COM POSTIGOS				
	VIDROS LISOS INCOLORES				
VIDROS	4 (quatro) de 0,46mX0,91m	Situação			OK
		Situação			
FERRAGEM	FUNCIONAMENTO	ferro fundido, da mesma cor da madeira		Situação	CONSERTAR
	COMANDO	ferro galvanizado		Situação	OK
VEDAÇÃO					
INTERVENÇÃO	Classe I				
OBSERVAÇÕES	Trinco do postigo emperrado.

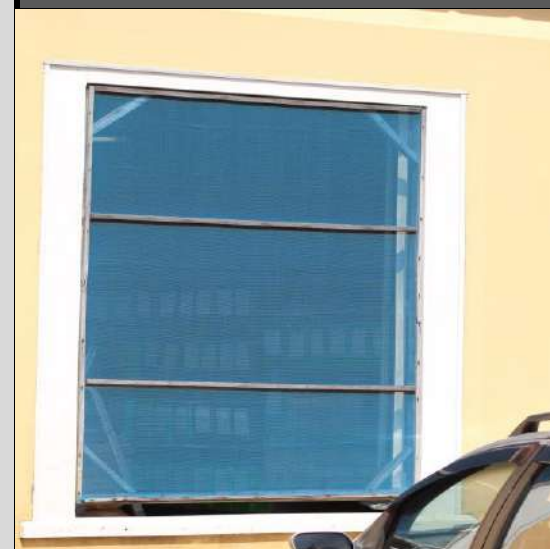
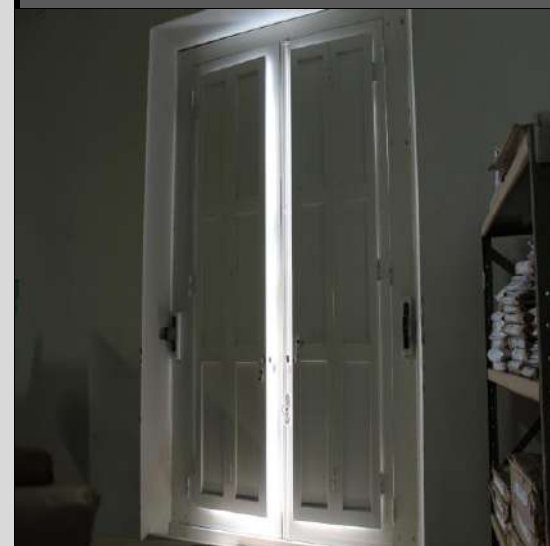
PAÇO MUNICIPAL PMRG Serviços Esquadrias Externas					02/12/2019
TIPO	JANELA				
CÓDIGO	JM03				
VÃO TOTAL	1,54	2,17		Área	3,3418
POSIÇÃO	127				
MATERIAL	MADEIRA	Volume	0,10025	m³	
		Área de pintura	8,02032	m²	
		Área de pintura somente externa	1,83414	m²	
		Situação	OK		
COMPOSIÇÃO	DUAS FOLHAS DE ABRIR, COM POSTIGOS				
	VIDROS LISOS INCOLORES				
VIDROS	4 (quatro) de 0,46mX0,91m	Situação		OK	
		Situação			
FERRAGEM	FUNCIONAMENTO	ferro fundido, da mesma cor da madeira	Situação	OK	
	COMANDO	ferro fundido, da mesma cor da madeira	Situação	OK	
VEDAÇÃO					
INTERVENÇÃO	Classe I				
OBSERVAÇÕES	Remover quadro de tela de madeira e substituir por quadro novo de alumínio branco, fabricado sob medida, com a tela transparente.

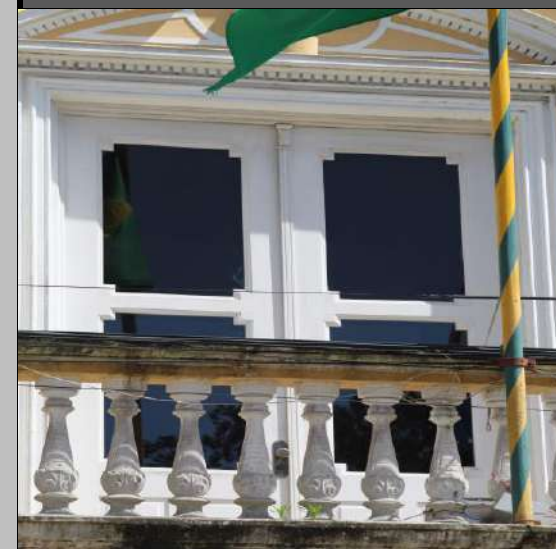
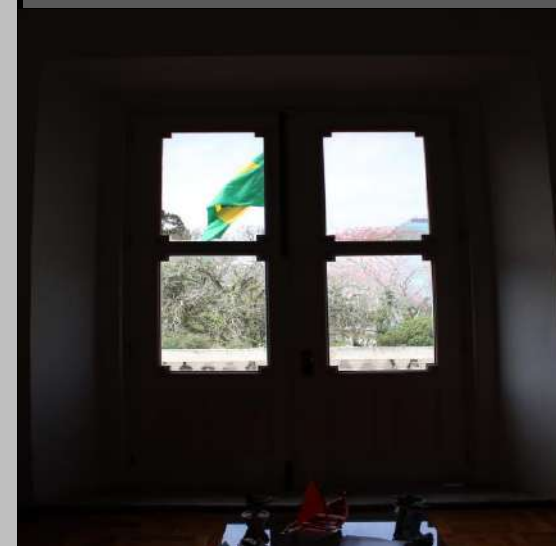
PAÇO MUNICIPAL PMRG Serviços Esquadrias Externas					02/12/2019
TIPO	PORTA-JANELA				
CÓDIGO	PJM02				
VÃO TOTAL	2	3,35	Área	6,7	
POSIÇÃO	212				
MATERIAL	MADEIRA	Volume	0,14454	m³	
		Área de pintura	17,42	m²	
		Área de pintura somente externa	4,1296		
		Situação	CONSERTAR		
COMPOSIÇÃO	DUAS FOLHAS DE ABRIR				
	VIDROS LISOS INCOLORES				
VIDROS	4 (quatro) de 0,63cmX1,02cm	Situação	OK		
		Situação			
FERRAGEM	FUNCIONAMENTO	ferro fundido, da mesma cor da madeira	Situação	CONSERTAR	
	COMANDO	ferro galvanizado	Situação	OK	
VEDAÇÃO					
INTERVENÇÃO	Classe III				
OBSERVAÇÕES	Fechadura não funciona, consertar. Parte inferior dos caixilhos das folhas móveis em processo avançado de deterioração. Consertar com intervenção agressiva, com o uso de enxertos de madeira da mesma espécie da existente e seção do caixilho exatamente igual.

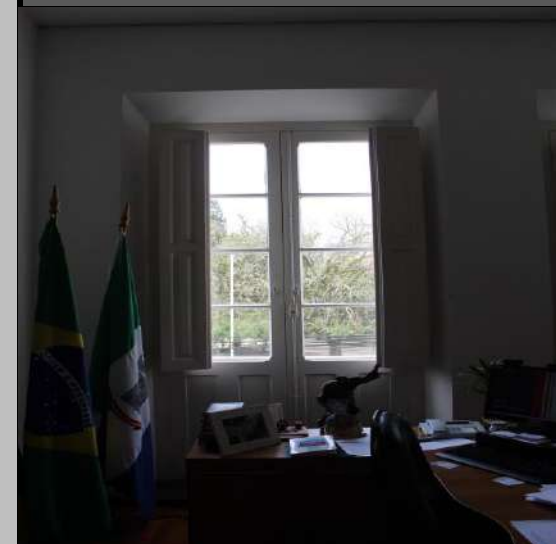
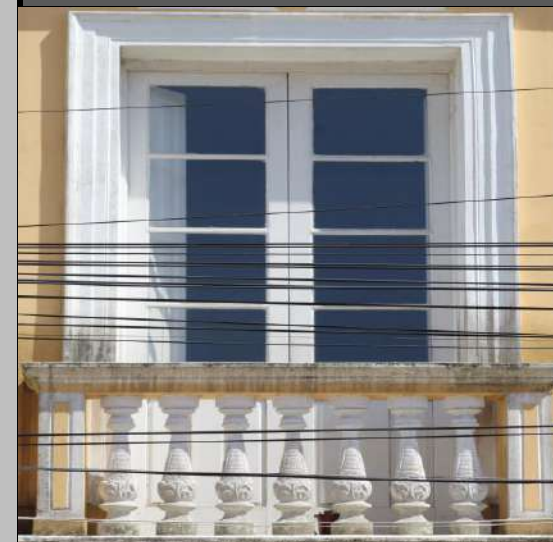
FOTO INTERNA

PAÇO MUNICIPAL PMRG Serviços Esquadrias Externas					02/12/2019
TIPO	PORTA-JANELA				
CÓDIGO	PJM01				
VÃO TOTAL	1,47	2,97		Área	4,3659
POSIÇÃO	215				
MATERIAL	MADEIRA	Volume	0,15281	m³	
		Área de pintura	11,3513	m²	
		Área de pintura somente externa	2,8299		
		Situação			OK
COMPOSIÇÃO	DUAS FOLHAS DE ABRIR, COM POSTIGOS				
	VIDROS LISOS INCOLORES				
VIDROS	8 (oito) de 0,48cmX0,44cm	Situação			OK
		Situação			
FERRAGEM	FUNCIONAMENTO	ferro fundido, da mesma cor da madeira	Situação	OK	
	COMANDO	ferro galvanizado	Situação	OK	
VEDAÇÃO					
INTERVENÇÃO	Classe I				
OBSERVAÇÕES

- 1) Algum grau de remoção da tinta existente, nas partes soltas e/ou degradadas;
- 2) Remoção das partes móveis, para reforma das madeiras e ferragens;
- 3) Reforma dos marcos e outras partes fixas;
- 4) Vedação das juntas e reparação dos canais de drenagem;
- 5) Reinstalação das partes móveis;
- 6) Repintura completa.

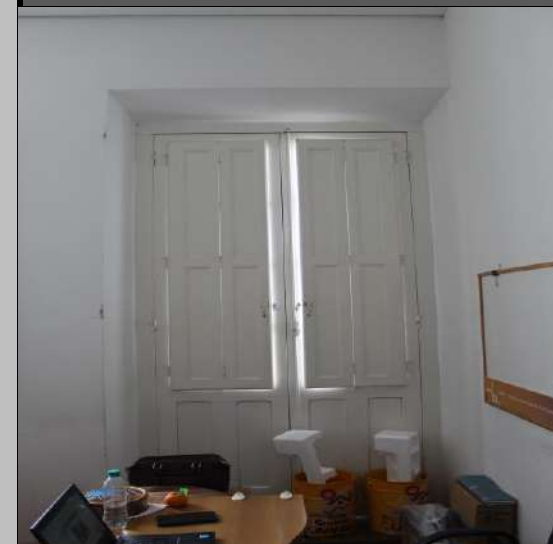
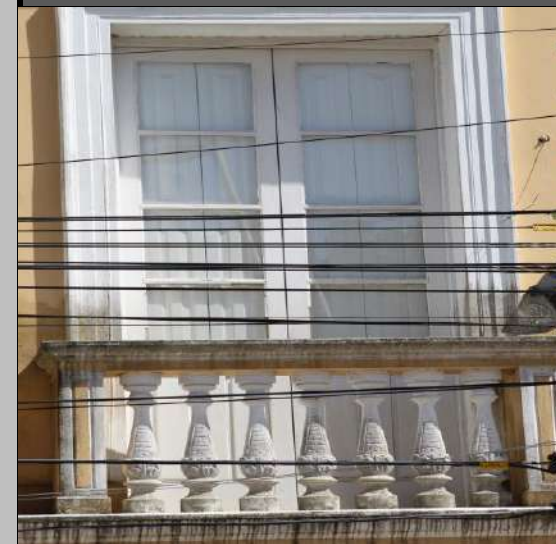
FOTO INTERNA

PAÇO MUNICIPAL PMRG Serviços Esquadrias Externas					02/12/2019
TIPO	PORTA-JANELA				
CÓDIGO	PJM01				
VÃO TOTAL	1,47	2,97		Área	4,3659
POSIÇÃO	216				
MATERIAL	MADEIRA	Volume	0,15281	m³	
		Área de pintura	11,3513	m²	
		Área de pintura somente externa	2,8299		
		Situação			OK
COMPOSIÇÃO	DUAS FOLHAS DE ABRIR, COM POSTIGOS				
	VIDROS LISOS INCOLORES				
VIDROS	8 (oito) de 0,48cmX0,44cm	Situação			OK
		Situação			
FERRAGEM	FUNCIONAMENTO	ferro fundido, da mesma cor da madeira		Situação	OK
	COMANDO	ferro galvanizado		Situação	OK
VEDAÇÃO					
INTERVENÇÃO	Classe I				
OBSERVAÇÕES

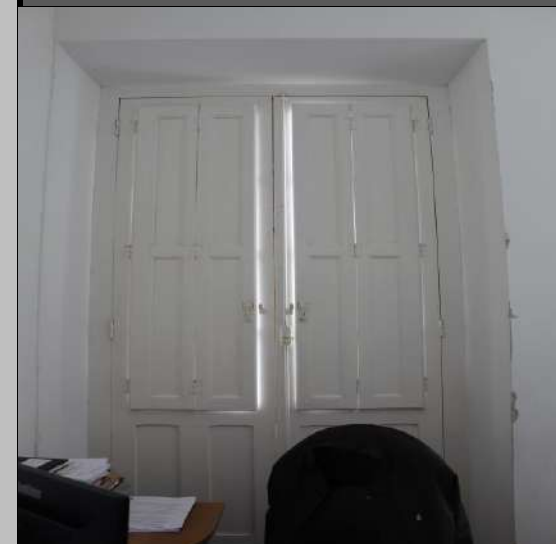
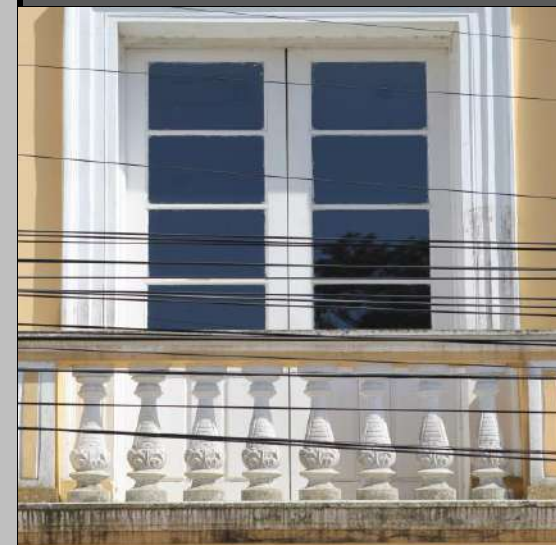
FOTO INTERNA

PAÇO MUNICIPAL PMRG Serviços Esquadrias Externas					02/12/2019
TIPO	PORTA-JANELA				
CÓDIGO	PJM01				
VÃO TOTAL	1,47	2,97	Área	4,3659	
POSIÇÃO	217				
MATERIAL	MADEIRA	Volume	0,15281	m³	
		Área de pintura	11,3513	m²	
		Área de pintura somente externa	2,8299		
		Situação	OK		
COMPOSIÇÃO	DUAS FOLHAS DE ABRIR, COM POSTIGOS				
	VIDROS LISOS INCOLORES				
VIDROS	8 (oito) de 0,48cmX0,44cm	Situação			OK
		Situação			
FERRAGEM	FUNCIONAMENTO	ferro fundido, da mesma cor da madeira	Situação	OK	
	COMANDO	ferro galvanizado	Situação	OK	
VEDAÇÃO					
INTERVENÇÃO	Classe I				
OBSERVAÇÕES
