## Memorial Descritivo

O presente memorial tem por finalidade informar e descrever os serviços de infraestrutura que devem ser realizados na edificação situada na Rua Dom Pedro II, denominado RGV I.

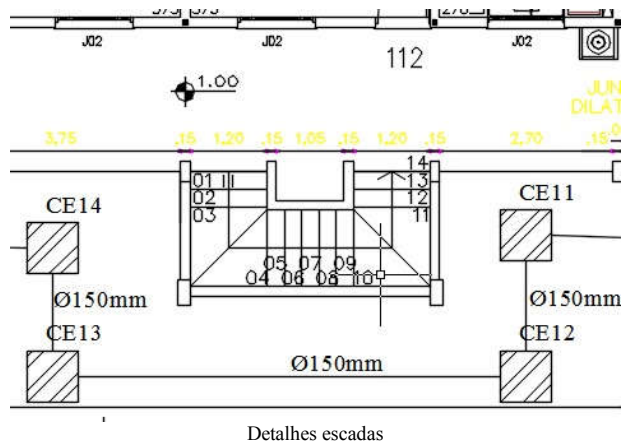
possuem tampa, substituição das tampas quebradas e acréscimos de uma nova linha de esgoto primário com tubo PVC de diâmetro 150mm sobre a rede existente, que deverá ser desobstruída mecanicamente e em caso de tubos quebrados, substituídos.

As novas caixas possuirão as mesmas dimensões das existentes, 80x80x120, com tampa de concreto armado. No total serão feitas 8 caixas novas e colocados 300,00m de tubos de diâmetro 150mm nas novas redes.

As tampas das caixas existentes devem ser recuperadas e colocadas inspeções de 20x20 de ferro para facilitar a manutenção (total de 20 inspeções distribuídas em pontos principais),
