MEMORIAL DESCRITIVO

RESTAURAÇÃO

PAÇO MUNICIPAL

PROJETO EXECUTIVO REFORMA PINTURA EXTERNA DO PRÉDIO DO PAÇO MUNICIPAL.

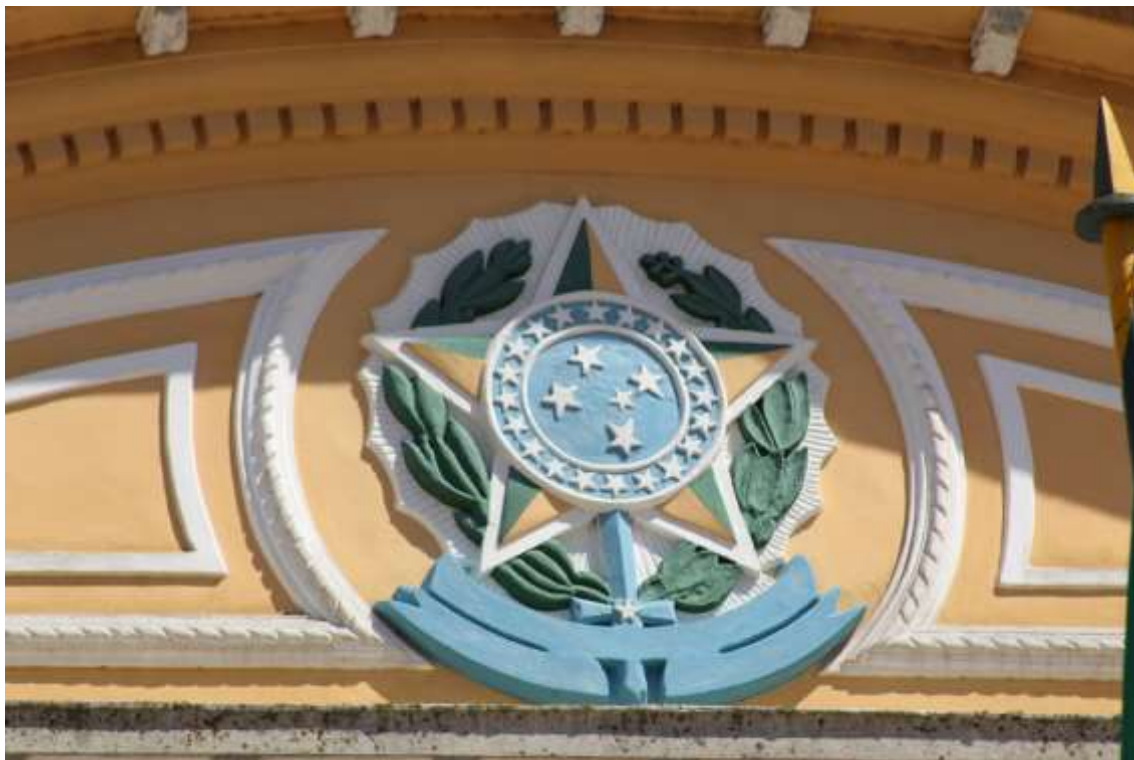
FIGURA 07 = FACHADA NORDESTE: Armas Nacionais. Cores segundo Lei 5.700, de 1º de Setembro de 1971.

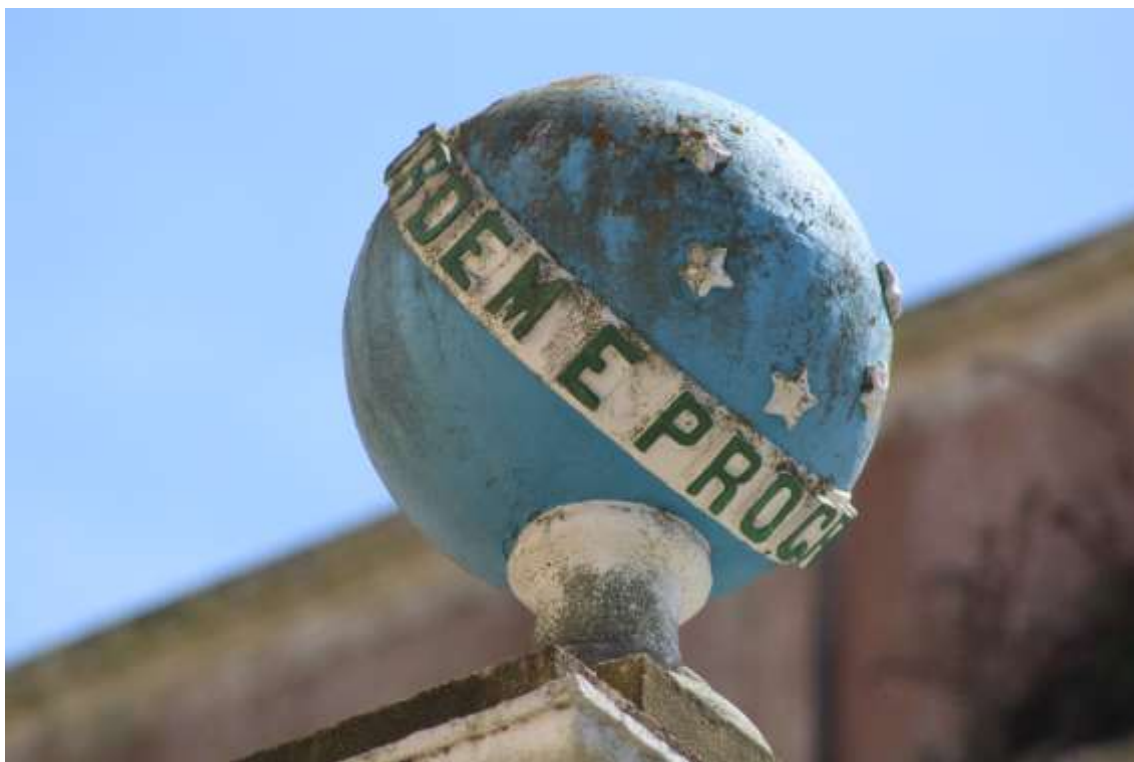
FIGURA 10 = FACHADA NORDESTE: Globo “Ordem e Progresso”, Utilizar cores segundo Lei 5.700, de 1º de Setembro de 1971.

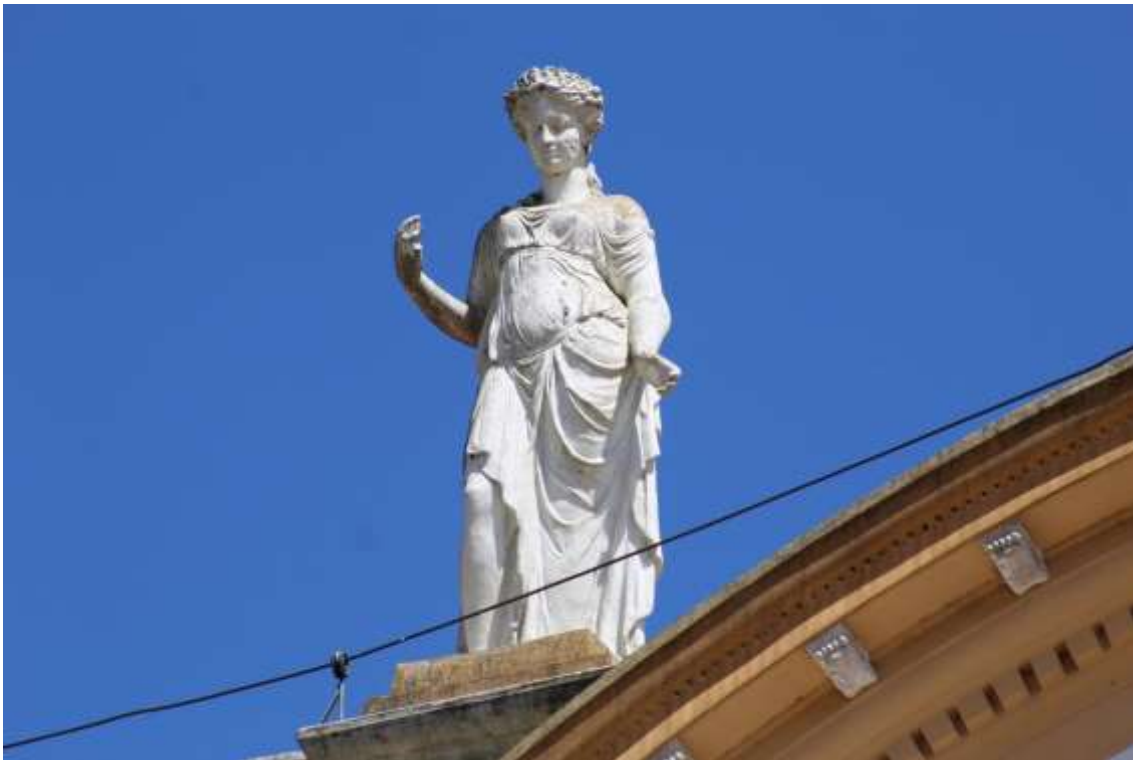
FIGURA 19 = FACHADA NORDESTE: ornamento da platibanda que deve receber pintura

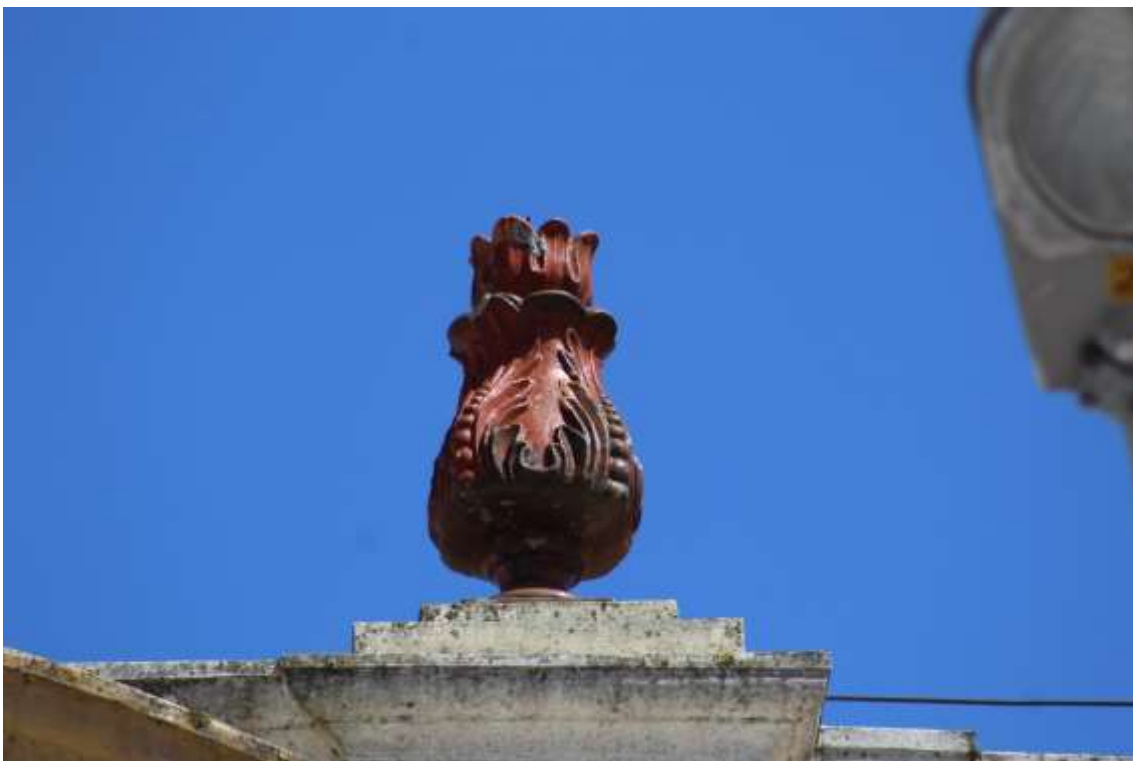
FIGURA 20 = FACHADA NORDESTE: ornamento da platibanda que deve receber somente lavagem, conforme memorial descritivo

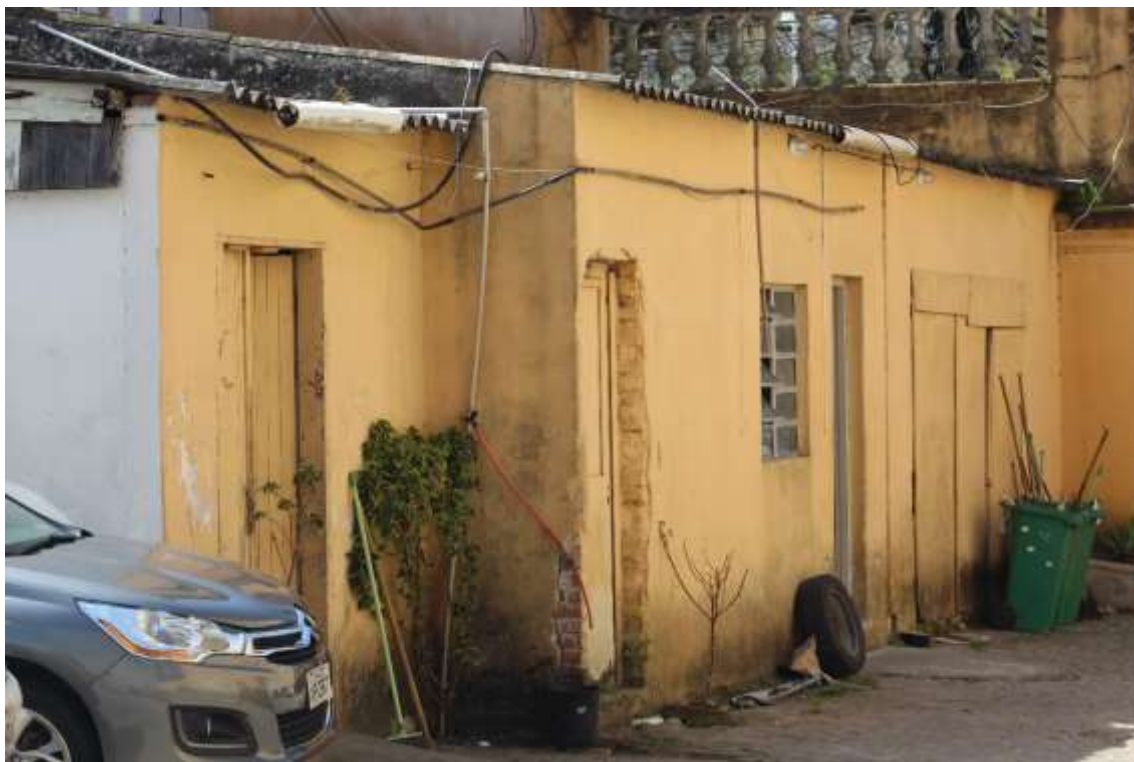
FIGURA 28 = PÁTIO LATERAL: construções modernas que podem ser recuperadas com argamassa de cimento, cal e areia

Nas **alvenarias contemporâneas** a aplicação do chapisco poderá ser feita com argamassa a base cimento no 1:3 (cimento : areia média). Tal mistura só poderá ser utilizada na edificação afastada do prédio principal, localizada no interior do pátio lateral, exposta nas figuras 28 e 29 deste MD.

Nas **alvenarias contemporâneas** a aplicação do revestimento poderá ser feita com argamassa à base cimento, traço 1:5 (cimento : areia média). Tal mistura só poderá ser utilizada na edificação afastada do prédio principal, localizada no interior do pátio lateral, exposta nas figuras 28 e 29 deste MD.

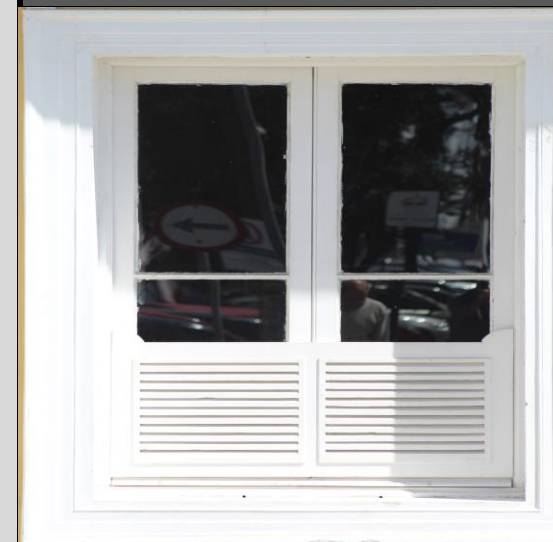
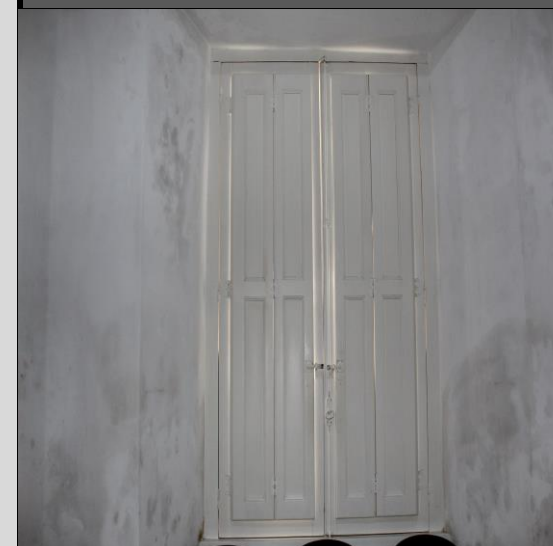
PAÇO MUNICIPAL PMRG Serviços Esquadrias Externas					02/12/2019
TIPO	JANELA				
CÓDIGO	JM01				
VÃO TOTAL	1,35	2,15		Área	2,9025
POSIÇÃO	108				
MATERIAL	MADEIRA	Volume	0,1132	m³	
		Área de pintura	9,0558	m²	
		Área de pintura somente externa	3,38285	m²	
		Situação	OK		
COMPOSIÇÃO	DUAS FOLHAS DE ABRIR, COM POSTIGOS, VENEZIANA FIXA EXTERNA				
	VIDROS LISOS INCOLORES				
VIDROS	4 (quatro) de 0,49mX0,91m	Situação			OK
		Situação			
FERRAGEM	FUNCIONAMENTO	ferro fundido, da mesma cor da madeira		Situação	SUBSTITUIR
	COMANDO	ferro fundido, da mesma cor da madeira		Situação	OK
VEDAÇÃO					
INTERVENÇÃO	Classe I				
OBSERVAÇÕES	Esquadria não abre, substituir cremone.

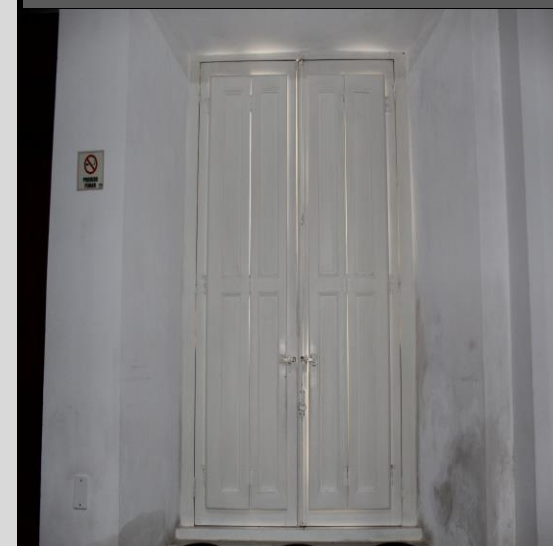
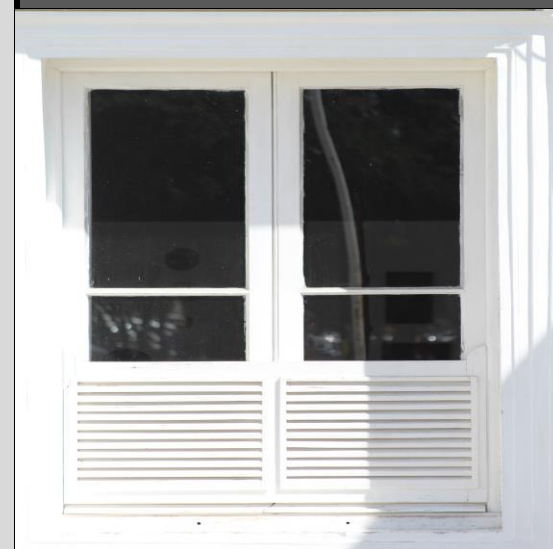
PAÇO MUNICIPAL PMRG Serviços Esquadrias Externas					02/12/2019
TIPO	JANELA				
CÓDIGO	JM01				
VÃO TOTAL	1,35	2,15	Área	2,9025	
POSIÇÃO	110				
MATERIAL	MADEIRA	Volume	0,1132	m³	
		Área de pintura	9,0558	m²	
		Área de pintura somente externa	3,38285	m²	
		Situação		CONSERTAR	
COMPOSIÇÃO	DUAS FOLHAS DE ABRIR, COM POSTIGOS, VENEZIANA FIXA EXTERNA				
	VIDROS LISOS INCOLORES				
VIDROS	4 (quatro) de 0,49mX0,91m	Situação		OK	
		Situação			
FERRAGEM	FUNCIONAMENTO	ferro fundido, da mesma cor da madeira	Situação	OK	
	COMANDO	ferro galvanizado	Situação	CONSERTAR	
VEDAÇÃO					
INTERVENÇÃO	Classe II				
OBSERVAÇÕES	Caixilho raspando na parte inferior no marco, regular.				
	Cremone "justo", lubrificar ou substituir.

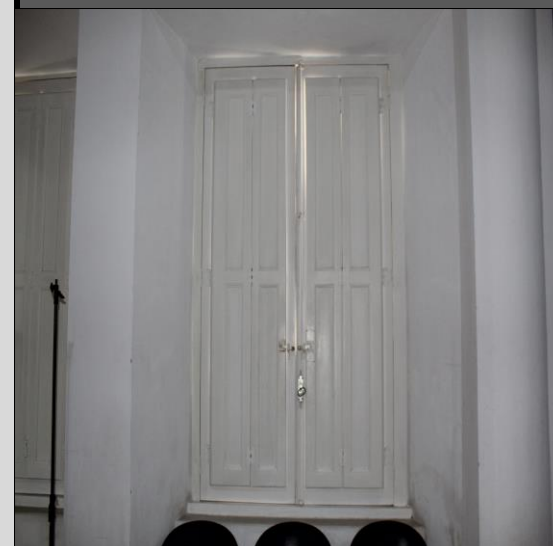
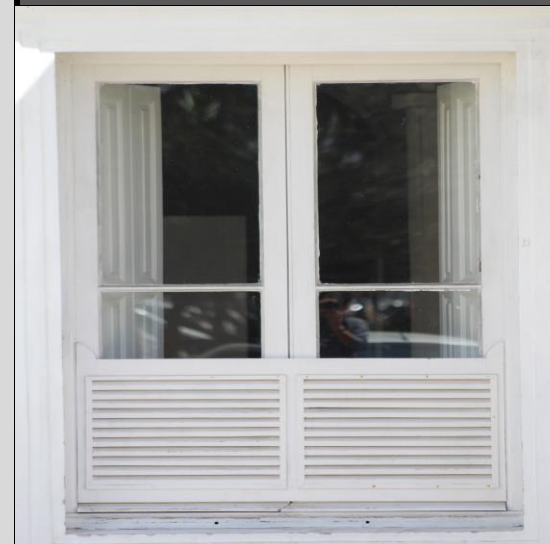
PAÇO MUNICIPAL PMRG Serviços Esquadrias Externas					02/12/2019
TIPO	JANELA				
CÓDIGO	JM01				
VÃO TOTAL	1,35	2,15		Área	2,9025
POSIÇÃO	111				
MATERIAL	MADEIRA	Volume	0,1132	m³	
		Área de pintura	9,0558	m²	
		Área de pintura somente externa	3,38285	m²	
		Situação		CONSERTAR	
COMPOSIÇÃO	DUAS FOLHAS DE ABRIR, COM POSTIGOS, VENEZIANA FIXA EXTERNA				
	VIDROS LISOS INCOLORES				
VIDROS	4 (quatro) de 0,49mX0,91m	Situação		OK	
		Situação			
FERRAGEM	FUNCIONAMENTO	ferro fundido, da mesma cor da madeira	Situação	OK	
	COMANDO	ferro galvanizado	Situação	OK	
VEDAÇÃO					
INTERVENÇÃO	Classe II				
OBSERVAÇÕES	Caixilho raspando na parte inferior no marco, regular.

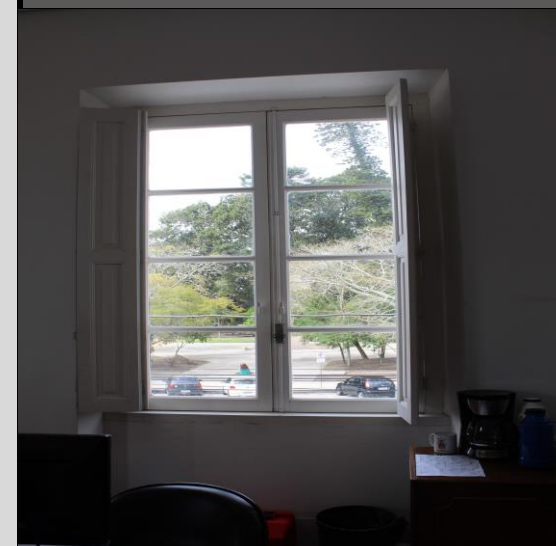
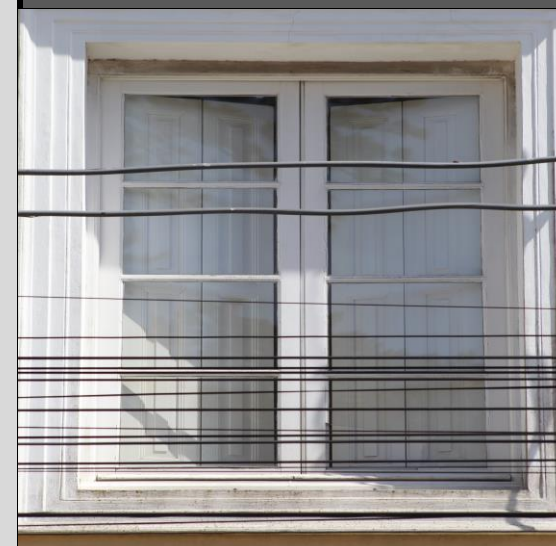
PAÇO MUNICIPAL PMRG Serviços Esquadrias Externas					02/12/2019
TIPO	JANELA				
CÓDIGO	JM02				
VÃO TOTAL	1,35	2,15		Área	2,9025
POSIÇÃO	221				
MATERIAL	MADEIRA	Volume	0,08708	m³	
		Área de pintura	6,966	m²	
		Área de pintura somente externa	1,21275	m²	
		Situação	OK		
COMPOSIÇÃO	DUAS FOLHAS DE ABRIR, COM POSTIGOS				
	VIDROS LISOS INCOLORES				
VIDROS	7 (sete) de 0,50mX0,45m	Situação			OK
	1 (um) de 0,50mX0,45m	Situação			SUBSTITUIR
FERRAGEM	FUNCIONAMENTO	ferro fundido, da mesma cor da madeira	Situação	OK	
	COMANDO	ferro fundido, da mesma cor da madeira	Situação	OK	
VEDAÇÃO					
INTERVENÇÃO	Classe I				
OBSERVAÇÕES	Substituir um dos vidros.

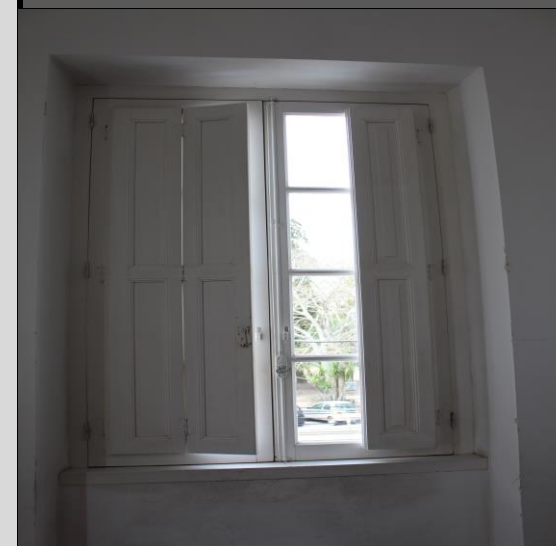
PAÇO MUNICIPAL PMRG Serviços Esquadrias Externas					02/12/2019
TIPO	JANELA				
CÓDIGO	JM02				
VÃO TOTAL	1,35	2,15		Área	2,9025
POSIÇÃO	222				
MATERIAL	MADEIRA	Volume	0,08708	m³	
		Área de pintura	6,966	m²	
		Área de pintura somente externa	1,21275	m²	
		Situação	OK		
COMPOSIÇÃO	DUAS FOLHAS DE ABRIR, COM POSTIGOS				
	VIDROS LISOS INCOLORES				
VIDROS	7 (sete) de 0,50mX0,45m	Situação			OK
	1 (um) de 0,50mX0,45m	Situação			SUBSTITUIR
FERRAGEM	FUNCIONAMENTO	ferro fundido, da mesma cor da madeira	Situação	OK	
	COMANDO	ferro fundido, da mesma cor da madeira	Situação	OK	
VEDAÇÃO					
INTERVENÇÃO	Classe I				
OBSERVAÇÕES	Substituir um dos vidros.

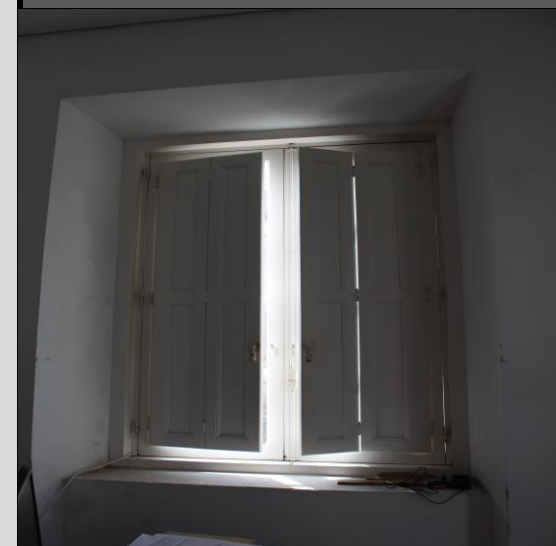
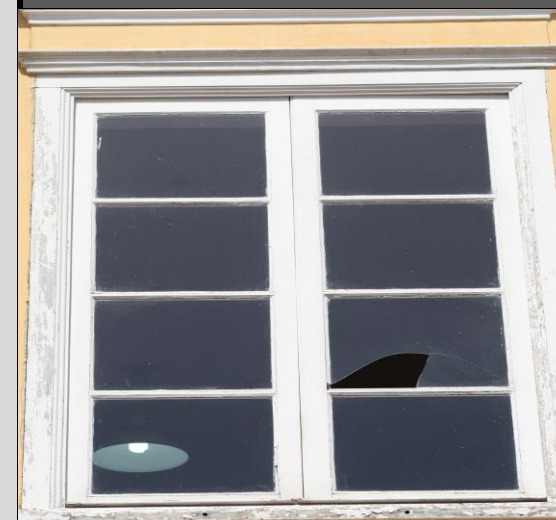
PAÇO MUNICIPAL PMRG Serviços Esquadrias Externas					02/12/2019
TIPO	JANELA				
CÓDIGO	JM02				
VÃO TOTAL	1,35	2,15	Área	2,9025	
POSIÇÃO	223				
MATERIAL	MADEIRA	Volume	0,08708	m³	
		Área de pintura	6,966	m²	
		Área de pintura somente externa	1,21275	m²	
		Situação	CONSERTAR		
COMPOSIÇÃO	DUAS FOLHAS DE ABRIR, COM POSTIGOS				
	VIDROS LISOS INCOLORES				
VIDROS	7 (sete) de 0,50mX0,45m	Situação		OK	
	1 (um) de 0,50mX0,45m	Situação		SUBSTITUIR	
FERRAGEM	FUNCIONAMENTO	ferro fundido, da mesma cor da madeira	Situação	OK	
	COMANDO	ferro fundido, da mesma cor da madeira	Situação	OK	
VEDAÇÃO					
INTERVENÇÃO	Classe II				
OBSERVAÇÕES	Substituir um dos vidros.				
	Caixilho raspa na parte inferior do marco, regular.

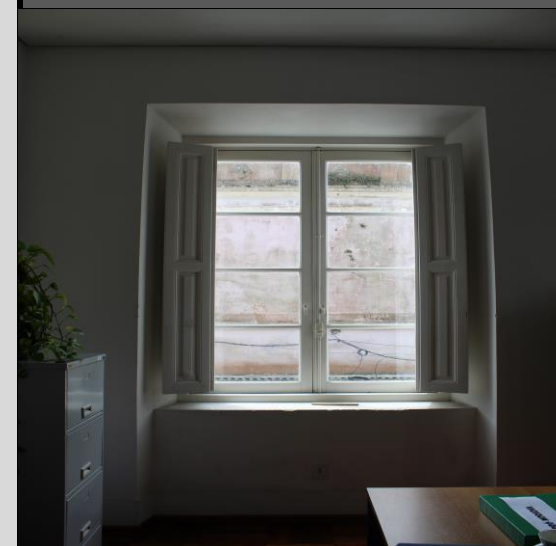
PAÇO MUNICIPAL PMRG Serviços Esquadrias Externas					02/12/2019
TIPO	JANELA				
CÓDIGO	JM02				
VÃO TOTAL	1,35	2,15		Área	2,9025
POSIÇÃO	224				
MATERIAL	MADEIRA	Volume	0,08708	m³	
		Área de pintura	6,966	m²	
		Área de pintura somente externa	1,21275	m²	
		Situação	OK		
COMPOSIÇÃO	DUAS FOLHAS DE ABRIR, COM POSTIGOS				
	VIDROS LISOS INCOLORES				
VIDROS	7 (sete) de 0,50mX0,45m	Situação			OK
	1 (um) de 0,50mX0,45m	Situação			SUBSTITUIR
FERRAGEM	FUNCIONAMENTO	ferro fundido, da mesma cor da madeira	Situação	OK	
	COMANDO	ferro fundido, da mesma cor da madeira	Situação	OK	
VEDAÇÃO					
INTERVENÇÃO	Classe I				
OBSERVAÇÕES	Substituir um dos vidros.

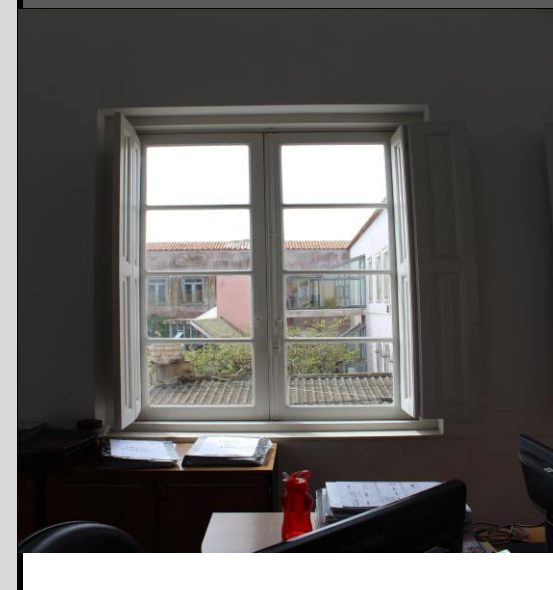
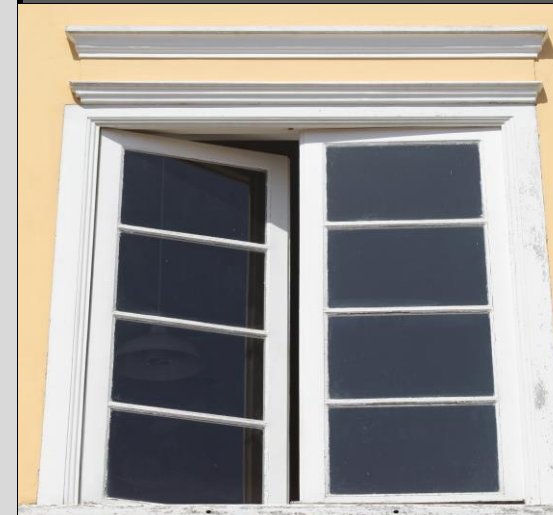
PAÇO MUNICIPAL PMRG Serviços Esquadrias Externas					02/12/2019
TIPO	JANELA				
CÓDIGO	JM02				
VÃO TOTAL	1,35	2,15		Área	2,9025
POSIÇÃO	226				
MATERIAL	MADEIRA	Volume	0,08708	m³	
		Área de pintura	6,966	m²	
		Área de pintura somente externa	1,21275	m²	
		Situação	OK		
COMPOSIÇÃO	DUAS FOLHAS DE ABRIR, COM POSTIGOS				
	VIDROS LISOS INCOLORES				
VIDROS	8 (oito) de 0,50mX0,45m	Situação			OK
		Situação			
FERRAGEM	FUNCIONAMENTO	ferro fundido, da mesma cor da madeira		Situação	CONSERTAR
	COMANDO	ferro fundido, da mesma cor da madeira		Situação	OK
VEDAÇÃO					
INTERVENÇÃO	Classe I				
OBSERVAÇÕES	Varão do cremone não fecha em cima, regular.

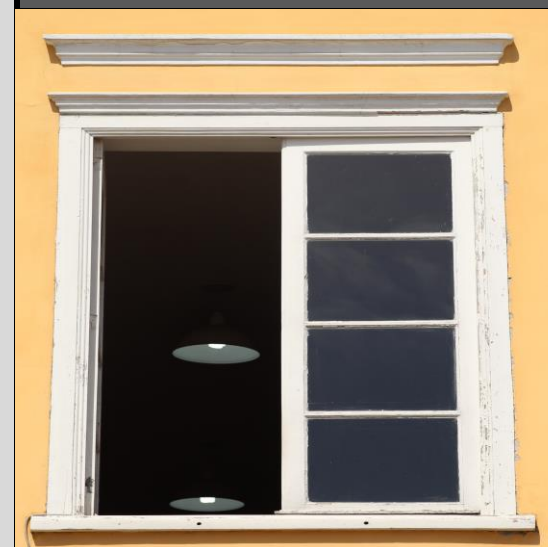
PAÇO MUNICIPAL PMRG Serviços Esquadrias Externas					02/12/2019
TIPO	JANELA				
CÓDIGO	JM02				
VÃO TOTAL	1,35	2,15		Área	2,9025
POSIÇÃO	228				
MATERIAL	MADEIRA	Volume	0,08708	m³	
		Área de pintura	6,966	m²	
		Área de pintura somente externa	1,21275	m²	
		Situação	OK		
COMPOSIÇÃO	DUAS FOLHAS DE ABRIR, COM POSTIGOS				
	VIDROS LISOS INCOLORES				
VIDROS	8 (oito) de 0,50mX0,45m	Situação			OK
		Situação			
FERRAGEM	FUNCIONAMENTO	ferro fundido, da mesma cor da madeira		Situação	CONSERTAR
	COMANDO	ferro fundido, da mesma cor da madeira		Situação	OK
VEDAÇÃO					
INTERVENÇÃO	Classe I				
OBSERVAÇÕES	Varão do cremone não fecha embaixo, regular.

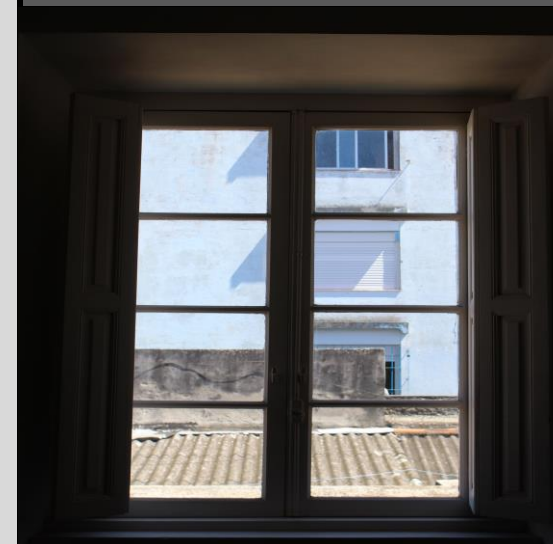
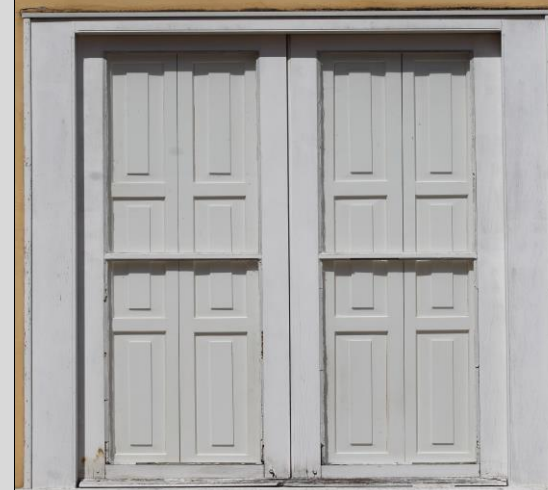
PAÇO MUNICIPAL PMRG Serviços Esquadrias Externas					02/12/2019
TIPO	JANELA				
CÓDIGO	JM03				
VÃO TOTAL	1,54	2,17		Área	3,3418
POSIÇÃO	122				
MATERIAL	MADEIRA	Volume	0,10025	m³	
		Área de pintura	8,02032	m²	
		Área de pintura somente externa	1,83414	m²	
		Situação			CONSERTAR
COMPOSIÇÃO	DUAS FOLHAS DE ABRIR, COM POSTIGOS				
	VIDROS LISOS INCOLORES				
VIDROS	4 (quatro) de 0,46mX0,91m	Situação			OK
		Situação			
FERRAGEM	FUNCIONAMENTO	ferro fundido, da mesma cor da madeira	Situação	OK	
	COMANDO	ferro fundido, da mesma cor da madeira	Situação	OK	
VEDAÇÃO					
INTERVENÇÃO	Classe III				
OBSERVAÇÕES	Parte inferior dos caixilhos das folhas móveis em processo avançado de deterioração. Consertar com intervenção agressiva, com o uso de enxertos de madeira da mesma espécie da existente e seção do caixilho exatamente igual.

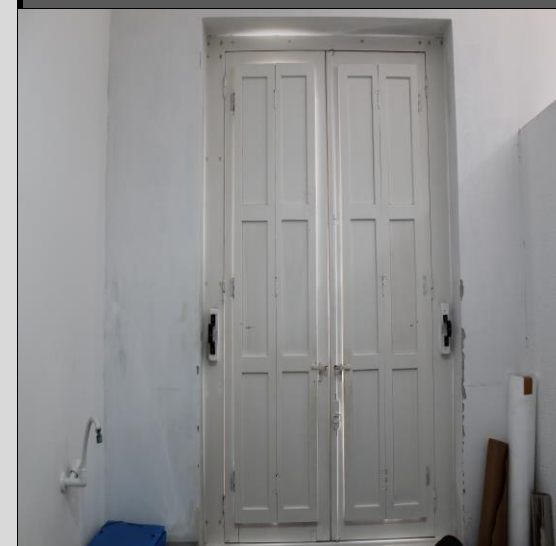
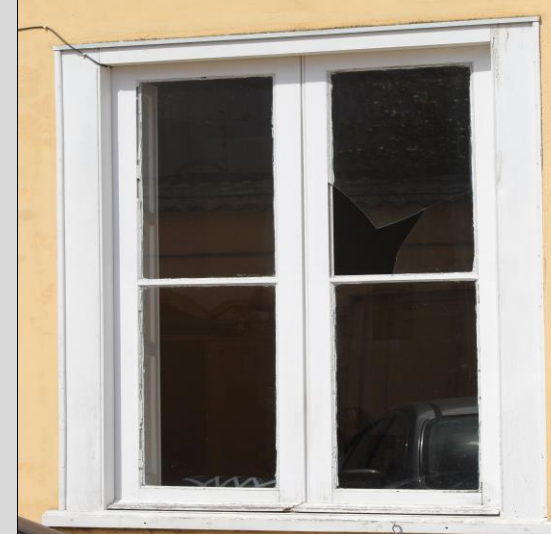
PAÇO MUNICIPAL PMRG Serviços Esquadrias Externas					02/12/2019
TIPO	JANELA				
CÓDIGO	JM03				
VÃO TOTAL	1,54	2,17		Área	3,3418
POSIÇÃO	125				
MATERIAL	MADEIRA	Volume	0,10025	m³	
		Área de pintura	8,02032	m²	
		Área de pintura somente externa	1,83414	m²	
		Situação	OK		
COMPOSIÇÃO	DUAS FOLHAS DE ABRIR, COM POSTIGOS				
	VIDROS LISOS INCOLORES				
VIDROS	3 (três) de 0,46mX0,91m	Situação		OK	
	1 (um) de 0,46mX0,91m	Situação		SUBSTITUIR	
FERRAGEM	FUNCIONAMENTO	ferro fundido, da mesma cor da madeira	Situação	CONSERTAR	
	COMANDO	ferro galvanizado	Situação	OK	
VEDAÇÃO					
INTERVENÇÃO	Classe II				
OBSERVAÇÕES	Substituir um dos vidros.				
	Consertar cremone.

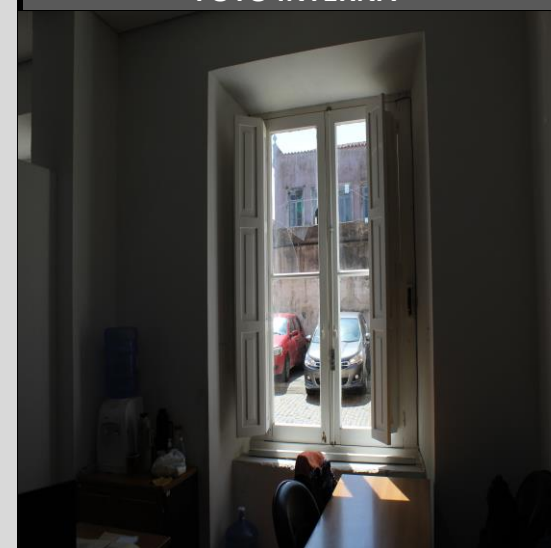
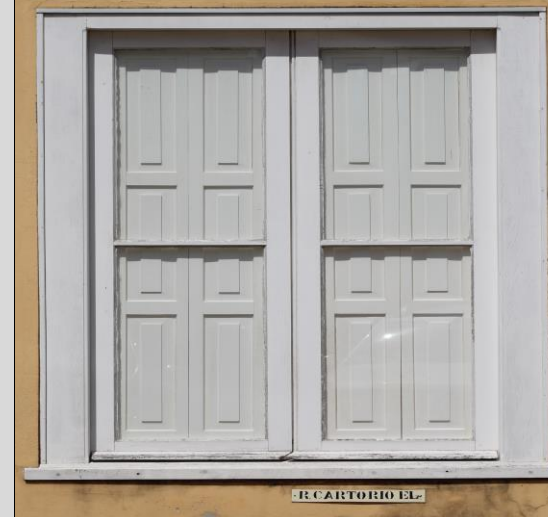
PAÇO MUNICIPAL PMRG Serviços Esquadrias Externas					02/12/2019
TIPO	JANELA				
CÓDIGO	JM03				
VÃO TOTAL	1,54	2,17		Área	3,3418
POSIÇÃO	126				
MATERIAL	MADEIRA	Volume	0,10025	m³	
		Área de pintura	8,02032	m²	
		Área de pintura somente externa	1,83414	m²	
		Situação		OK	
COMPOSIÇÃO	DUAS FOLHAS DE ABRIR, COM POSTIGOS				
	VIDROS LISOS INCOLORES				
VIDROS	4 (quatro) de 0,46mX0,91m	Situação			OK
		Situação			
FERRAGEM	FUNCIONAMENTO	ferro fundido, da mesma cor da madeira		Situação	CONSERTAR
	COMANDO	ferro galvanizado		Situação	OK
VEDAÇÃO					
INTERVENÇÃO	Classe I				
OBSERVAÇÕES	Trinco do postigo emperrado.

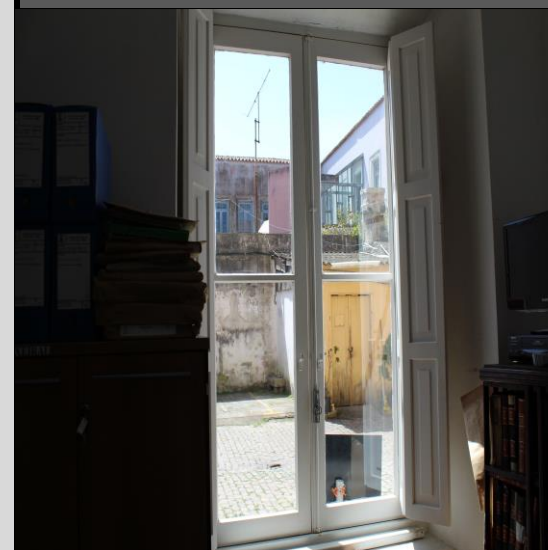
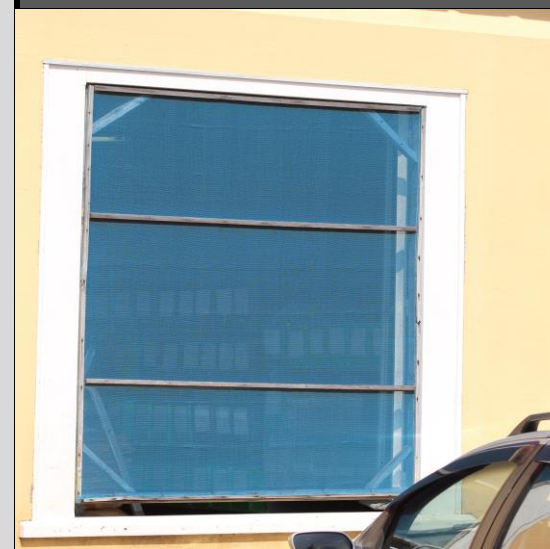
PAÇO MUNICIPAL PMRG Serviços Esquadrias Externas					02/12/2019
TIPO	JANELA				
CÓDIGO	JM03				
VÃO TOTAL	1,54	2,17		Área	3,3418
POSIÇÃO	127				
MATERIAL	MADEIRA	Volume	0,10025	m³	
		Área de pintura	8,02032	m²	
		Área de pintura somente externa	1,83414	m²	
		Situação	OK		
COMPOSIÇÃO	DUAS FOLHAS DE ABRIR, COM POSTIGOS				
	VIDROS LISOS INCOLORES				
VIDROS	4 (quatro) de 0,46mX0,91m	Situação		OK	
		Situação			
FERRAGEM	FUNCIONAMENTO	ferro fundido, da mesma cor da madeira	Situação	OK	
	COMANDO	ferro fundido, da mesma cor da madeira	Situação	OK	
VEDAÇÃO					
INTERVENÇÃO	Classe I				
OBSERVAÇÕES	Remover quadro de tela de madeira e substituir por quadro novo de alumínio branco, fabricado sob medida, com a tela transparente.

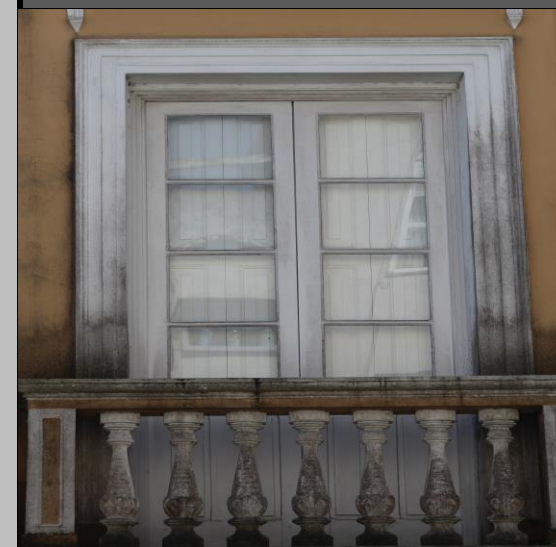
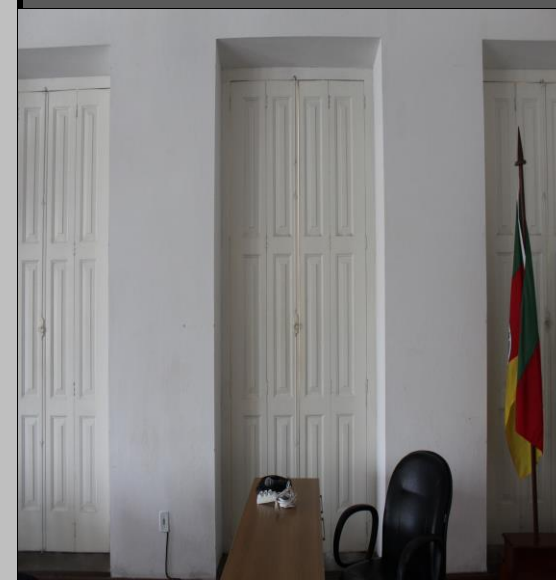
PAÇO MUNICIPAL PMRG Serviços Esquadrias Externas					02/12/2019
TIPO	PORTA-JANELA				
CÓDIGO	PJM03				
VÃO TOTAL	1,47	2,97		Área	4,3659
POSIÇÃO	202				
MATERIAL	MADEIRA	Volume	1,62281	m³	
		Área de pintura	13,2623	m²	
		Área de pintura somente externa	2,8299		
		Situação		OK	
COMPOSIÇÃO	DUAS FOLHAS DE ABRIR, COM POSTIGOS ARTICULADOS DA ALTURA TOTAL DA ESQUADRIA				
	VIDROS LISOS INCOLORES				
VIDROS	8 (oito) de 0,48cmX0,44cm	Situação		OK	
		Situação			
FERRAGEM	FUNCIONAMENTO	ferro fundido, da mesma cor da madeira	Situação	CONSERTAR	
	COMANDO	ferro galvanizado	Situação	OK	
VEDAÇÃO					
INTERVENÇÃO	Classe I				
OBSERVAÇÕES	Varão do cremone não fecha em cima, regular.

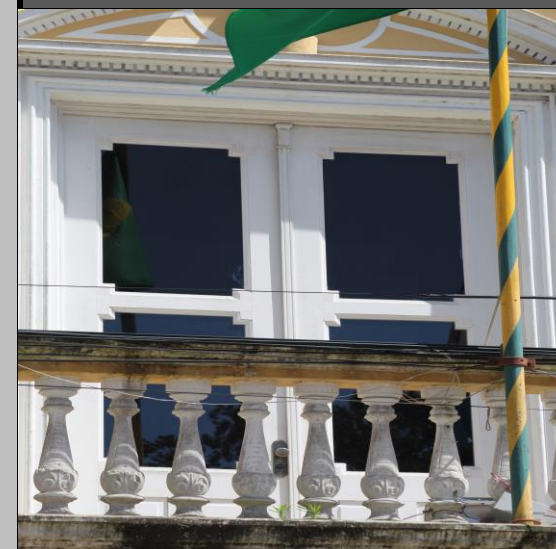
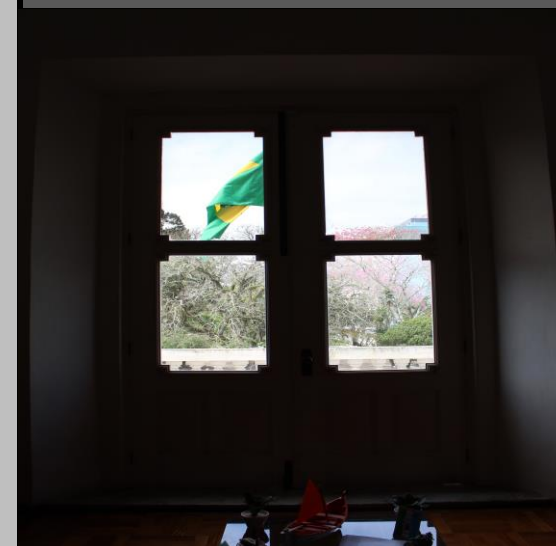
PAÇO MUNICIPAL PMRG Serviços Esquadrias Externas					02/12/2019
TIPO	PORTA-JANELA				
CÓDIGO	PJM02				
VÃO TOTAL	2	3,35	Área	6,7	
POSIÇÃO	212				
MATERIAL	MADEIRA	Volume	0,14454	m³	
		Área de pintura	17,42	m²	
		Área de pintura somente externa	4,1296		
		Situação	CONSERTAR		
COMPOSIÇÃO	DUAS FOLHAS DE ABRIR				
	VIDROS LISOS INCOLORES				
VIDROS	4 (quatro) de 0,63cmX1,02cm	Situação	OK		
		Situação			
FERRAGEM	FUNCIONAMENTO	ferro fundido, da mesma cor da madeira	Situação	CONSERTAR	
	COMANDO	ferro galvanizado	Situação	OK	
VEDAÇÃO					
INTERVENÇÃO	Classe III				
OBSERVAÇÕES	Fechadura não funciona, consertar. Parte inferior dos caixilhos das folhas móveis em processo avançado de deterioração. Consertar com intervenção agressiva, com o uso de enxertos de madeira da mesma espécie da existente e seção do caixilho exatamente igual.

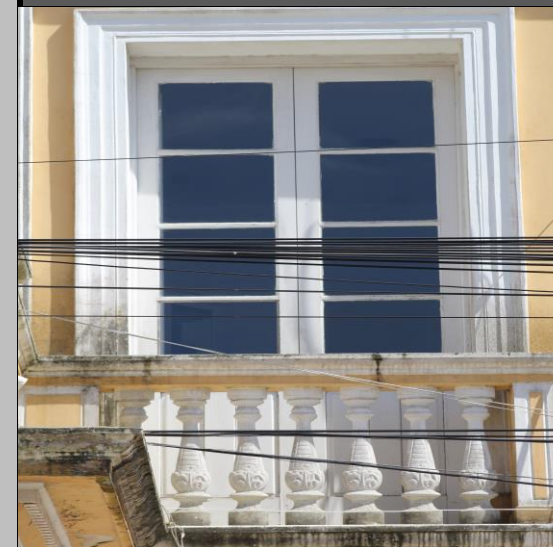
PAÇO MUNICIPAL PMRG Serviços Esquadrias Externas					02/12/2019
TIPO	PORTA-JANELA				
CÓDIGO	PJM01				
VÃO TOTAL	1,47	2,97		Área	4,3659
POSIÇÃO	213				
MATERIAL	MADEIRA	Volume	0,15281	m³	
		Área de pintura	11,3513	m²	
		Área de pintura somente externa	2,8299		
		Situação			CONSERTAR
COMPOSIÇÃO	DUAS FOLHAS DE ABRIR, COM POSTIGOS				
	VIDROS LISOS INCOLORES				
VIDROS	8 (oito) de 0,48cmX0,44cm	Situação			OK
		Situação			
FERRAGEM	FUNCIONAMENTO	ferro fundido, da mesma cor da madeira	Situação	CONSERTAR	
	COMANDO	ferro fundido, da mesma cor da madeira	Situação	OK	
VEDAÇÃO					
INTERVENÇÃO	Classe II				
OBSERVAÇÕES	Caixilho raspa na parte inferior, regular.				
	Varão do cremone não fecha embaixo, consertar.

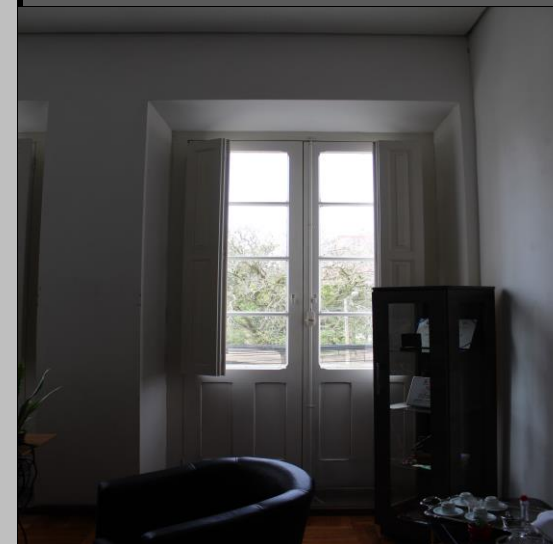
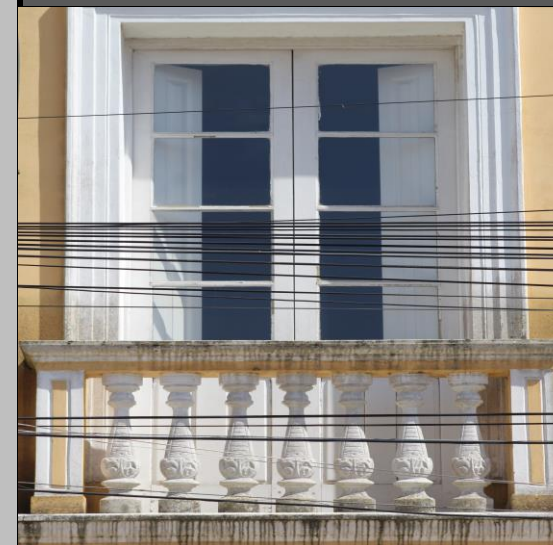
PAÇO MUNICIPAL PMRG Serviços Esquadrias Externas					02/12/2019
TIPO	PORTA-JANELA				
CÓDIGO	PJM01				
VÃO TOTAL	1,47	2,97	Área	4,3659	
POSIÇÃO	214				
MATERIAL	MADEIRA	Volume	0,15281	m³	
		Área de pintura	11,3513	m²	
		Área de pintura somente externa	2,8299		
		Situação	OK		
COMPOSIÇÃO	DUAS FOLHAS DE ABRIR, COM POSTIGOS				
	VIDROS LISOS INCOLORES				
VIDROS	8 (oito) de 0,48cmX0,44cm	Situação		OK	
		Situação			
FERRAGEM	FUNCIONAMENTO	ferro fundido, da mesma cor da madeira	Situação	OK	
	COMANDO	ferro galvanizado	Situação	OK	
VEDAÇÃO					
INTERVENÇÃO	Classe I				
OBSERVAÇÕES

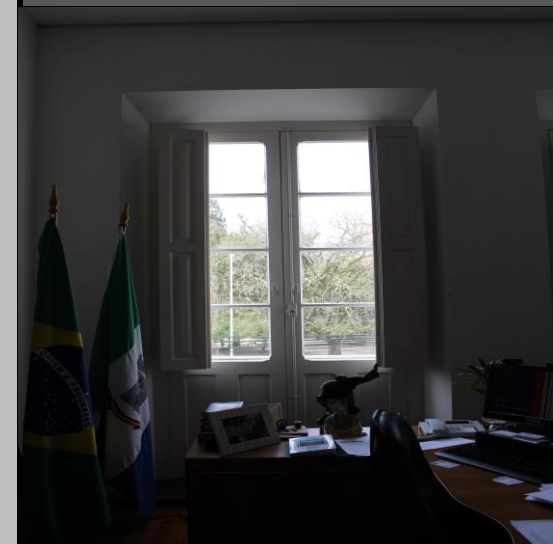
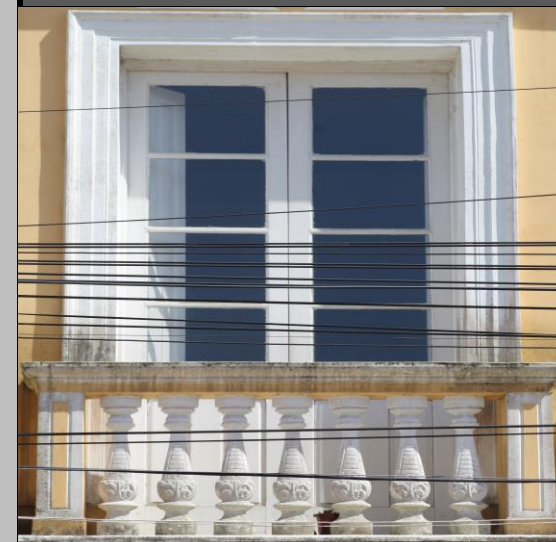
PAÇO MUNICIPAL PMRG Serviços Esquadrias Externas					02/12/2019
TIPO	PORTA-JANELA				
CÓDIGO	PJM01				
VÃO TOTAL	1,47	2,97	Área	4,3659	
POSIÇÃO	215				
MATERIAL	MADEIRA	Volume	0,15281	m³	
		Área de pintura	11,3513	m²	
		Área de pintura somente externa	2,8299		
		Situação	OK		
COMPOSIÇÃO	DUAS FOLHAS DE ABRIR, COM POSTIGOS				
	VIDROS LISOS INCOLORES				
VIDROS	8 (oito) de 0,48cmX0,44cm	Situação		OK	
		Situação			
FERRAGEM	FUNCIONAMENTO	ferro fundido, da mesma cor da madeira	Situação	OK	
	COMANDO	ferro galvanizado	Situação	OK	
VEDAÇÃO					
INTERVENÇÃO	Classe I				
OBSERVAÇÕES

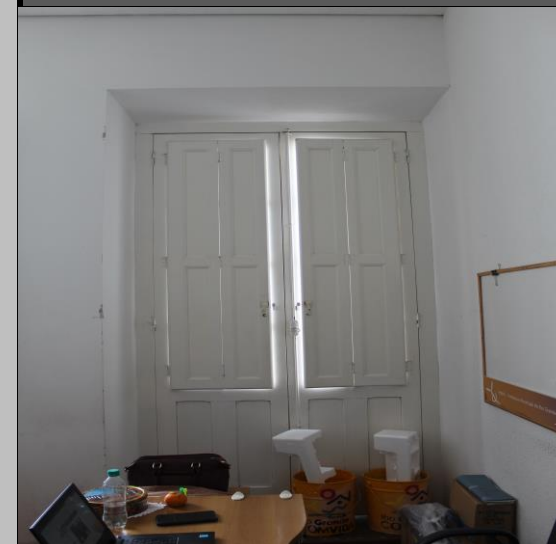
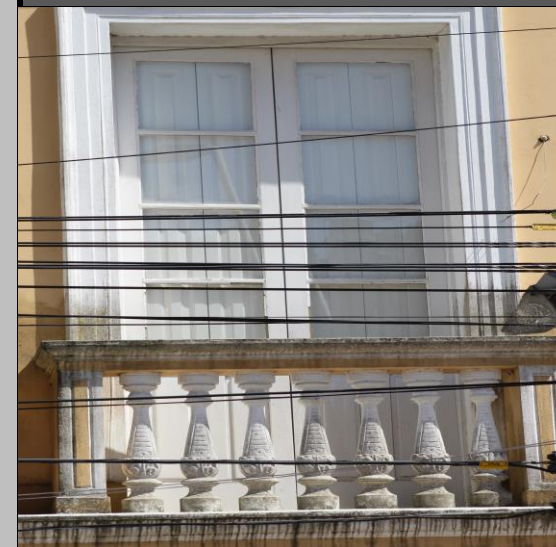
PAÇO MUNICIPAL PMRG Serviços Esquadrias Externas					02/12/2019
TIPO	PORTA-JANELA				
CÓDIGO	PJM01				
VÃO TOTAL	1,47	2,97		Área	4,3659
POSIÇÃO	216				
MATERIAL	MADEIRA	Volume	0,15281	m³	
		Área de pintura	11,3513	m²	
		Área de pintura somente externa	2,8299		
		Situação			OK
COMPOSIÇÃO	DUAS FOLHAS DE ABRIR, COM POSTIGOS				
	VIDROS LISOS INCOLORES				
VIDROS	8 (oito) de 0,48cmX0,44cm	Situação			OK
		Situação			
FERRAGEM	FUNCIONAMENTO	ferro fundido, da mesma cor da madeira		Situação	OK
	COMANDO	ferro galvanizado		Situação	OK
VEDAÇÃO					
INTERVENÇÃO	Classe I				
OBSERVAÇÕES

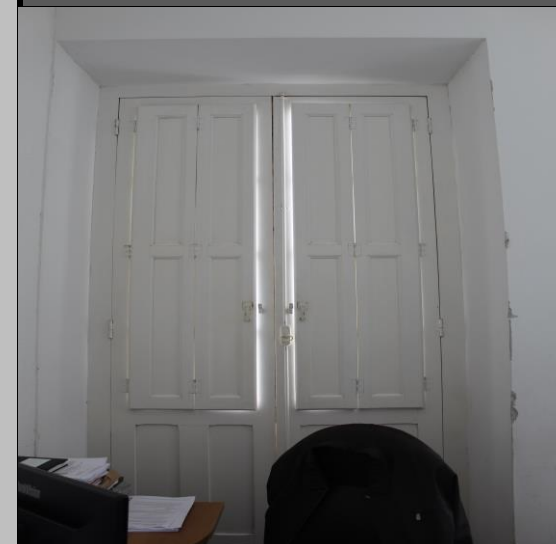
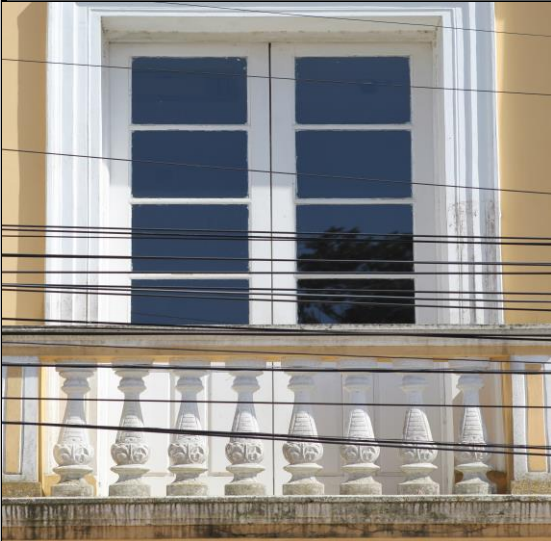
PAÇO MUNICIPAL PMRG Serviços Esquadrias Externas					02/12/2019
TIPO	PORTA-JANELA				
CÓDIGO	PJM01				
VÃO TOTAL	1,47	2,97	Área	4,3659	
POSIÇÃO	217				
MATERIAL	MADEIRA	Volume	0,15281	m³	
		Área de pintura	11,3513	m²	
		Área de pintura somente externa	2,8299		
		Situação	OK		
COMPOSIÇÃO	DUAS FOLHAS DE ABRIR, COM POSTIGOS				
	VIDROS LISOS INCOLORES				
VIDROS	8 (oito) de 0,48cmX0,44cm	Situação		OK	
		Situação			
FERRAGEM	FUNCIONAMENTO	ferro fundido, da mesma cor da madeira	Situação	OK	
	COMANDO	ferro galvanizado	Situação	OK	
VEDAÇÃO					
INTERVENÇÃO	Classe I				
OBSERVAÇÕES
