# **MEMORIAL DESCRITIVO**

**RESTAURAÇÃO**  
**ANTIGO PRÉDIO DO QUARTEL GENERAL**  
**SECRETARIA MUNICIPAL DE COORDENAÇÃO E PLANEJAMENTO**

PROJETO EXECUTIVO DE RESTAURAÇÃO DE REVESTIMENTO EXTERNO E ESQUADRIAS DO ANTIGO PRÉDIO DO QUARTEL GENERAL.

RUA GENERAL NETO, Nº34, ESQUINA COM A RUA GENERAL OSÓRIO, RIO GRANDE/RS.

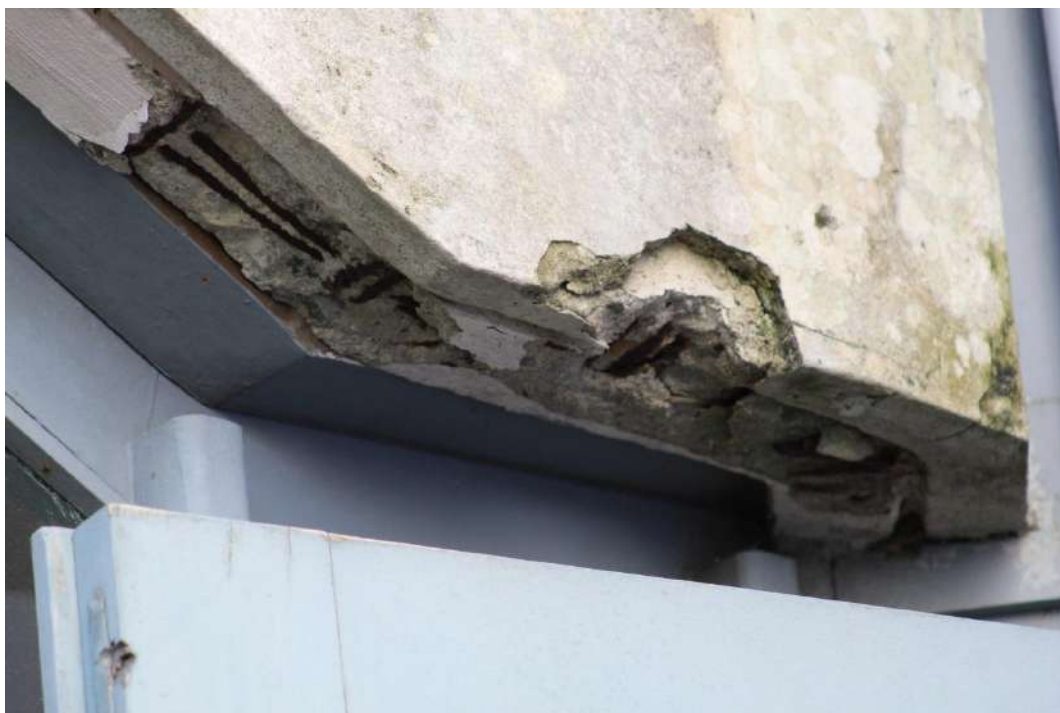
Viga "sudeste" da laje de cobertura do primeiro lance da escada (externo)

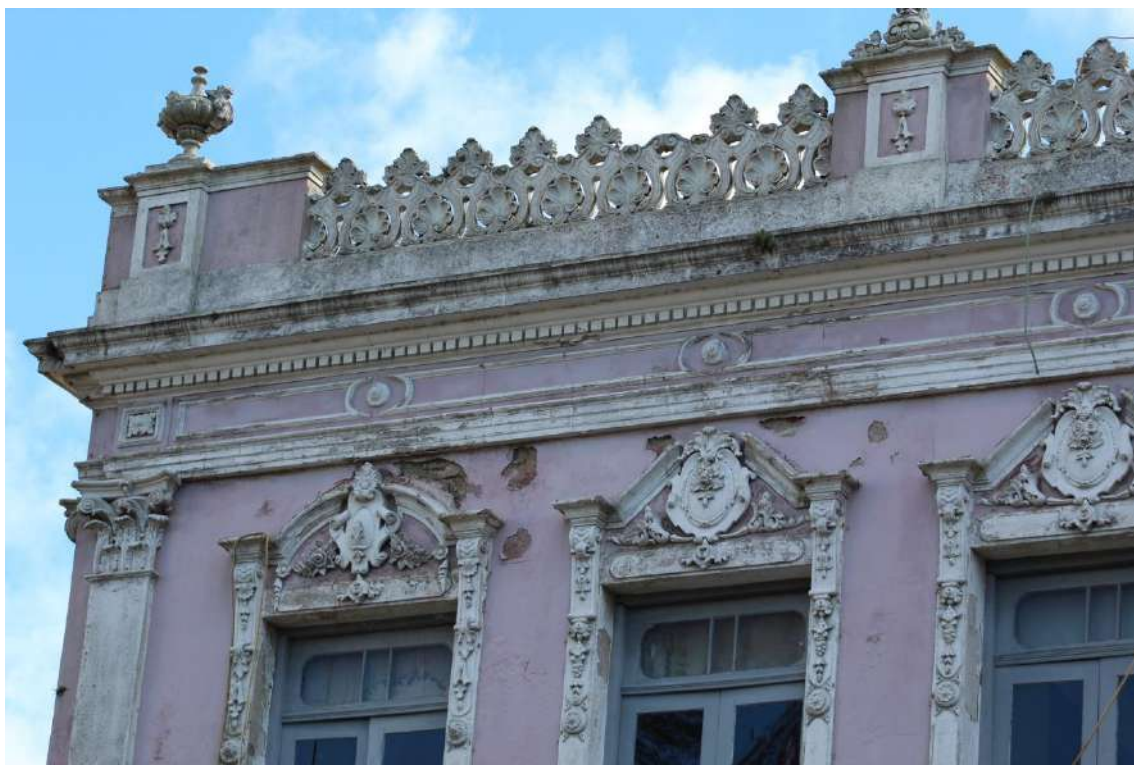
FACHADA LESTE: visão geral

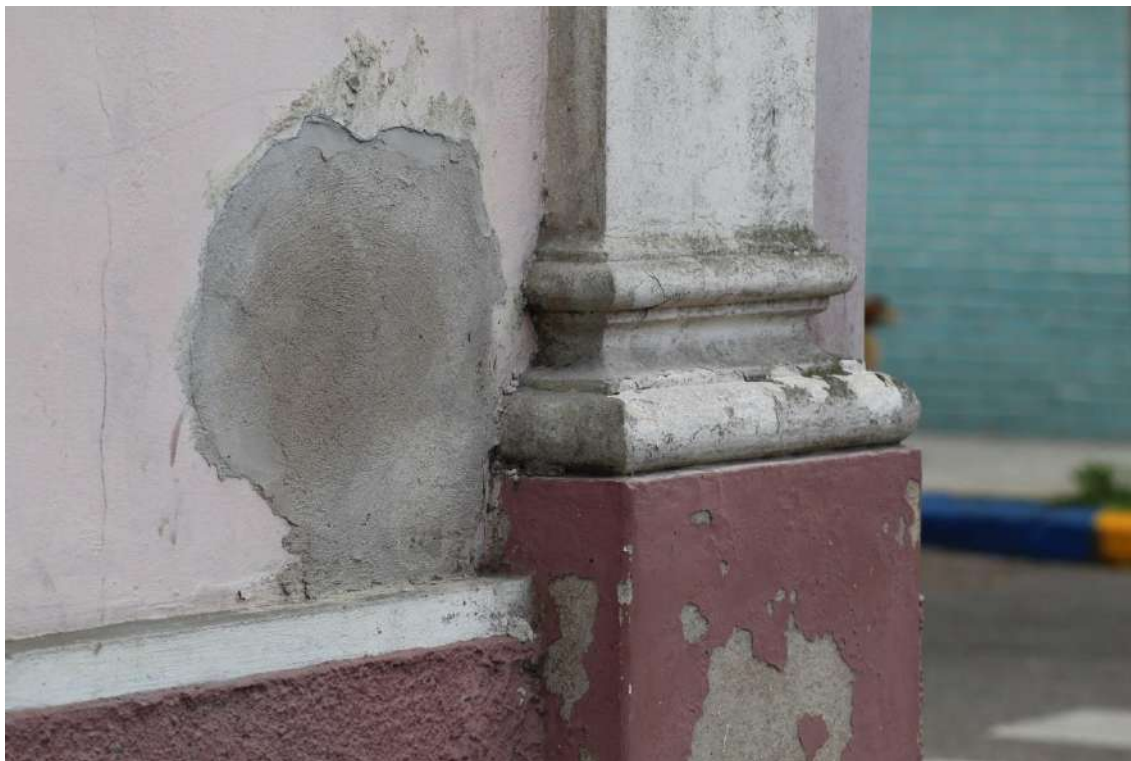
FACHADA LESTE: conserto com reboco de argamassa de cimento | descascamento da pintura

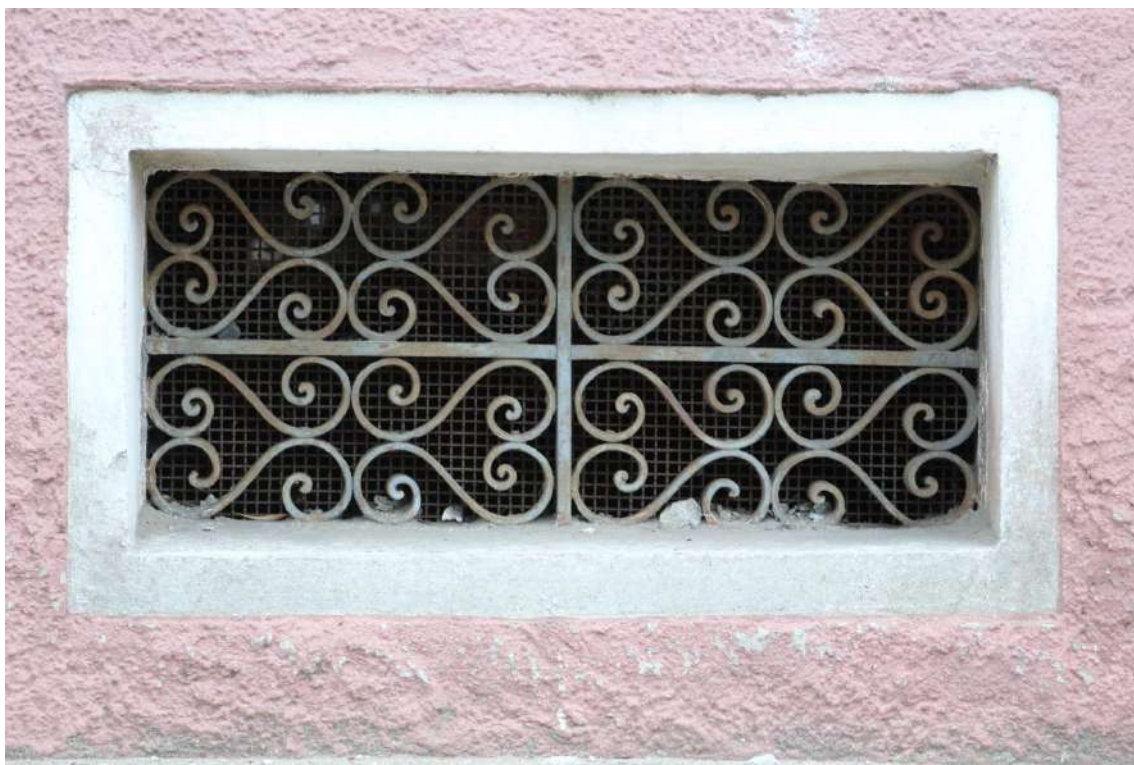
Exemplo de “gateira”, existente em vários locais

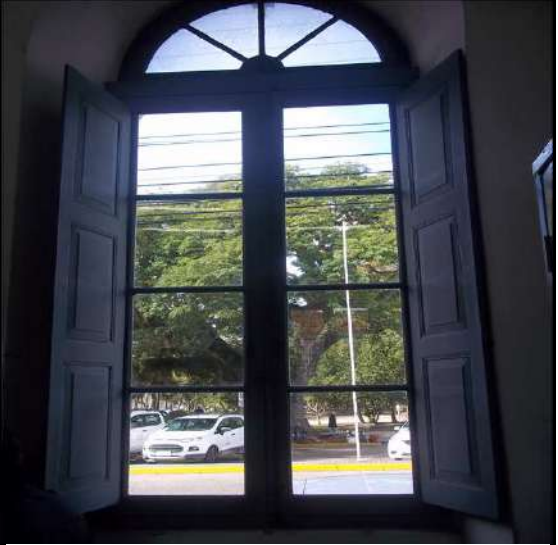
| PRÉDIO DO ANTIGO QUARTEL GENERAL SMCP Serviços Esquadrias Externas | | 12/06/2018 | FOTO EXTERNA |
|---|---|---|---|
| OBSERVAÇÕES | Substituição de 1 vidro liso incolor 3mm, de aproximadamente 45cm X 50cm. | | |

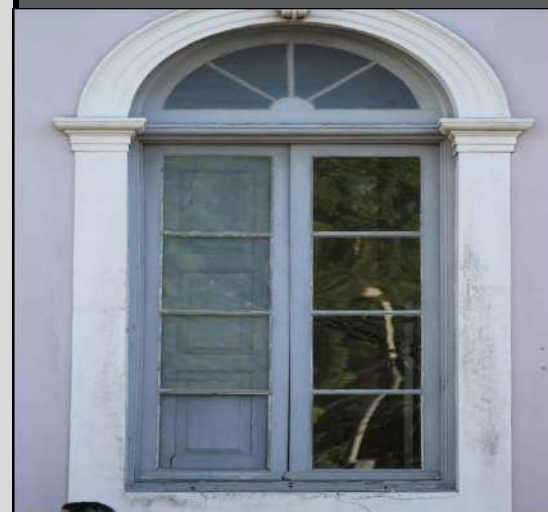
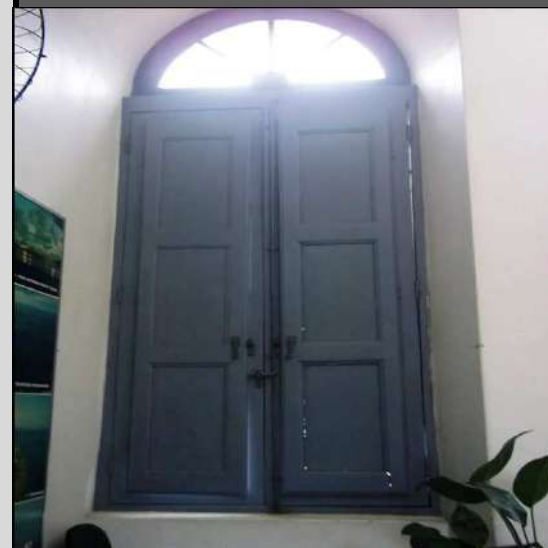
| PRÉDIO DO ANTIGO QUARTEL GENERAL SMCP Serviços Esquadrias Externas | | | | | 12/06/2018 |
|---|---|---|---|---|---|
| OBSERVAÇÕES | Substituição de 1 vidro liso incolor 3mm, de aproximadamente 45cm X 50cm. | | | | |

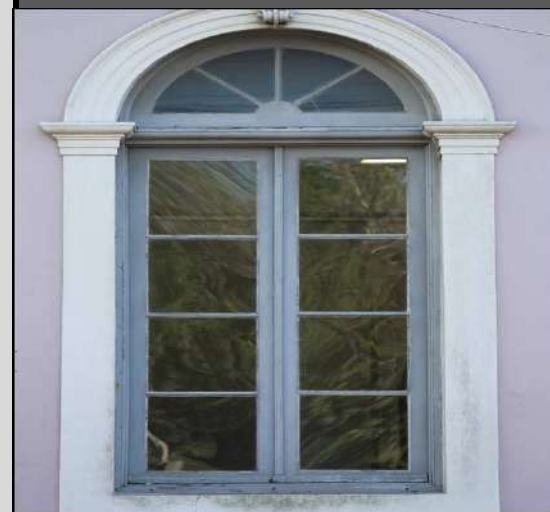
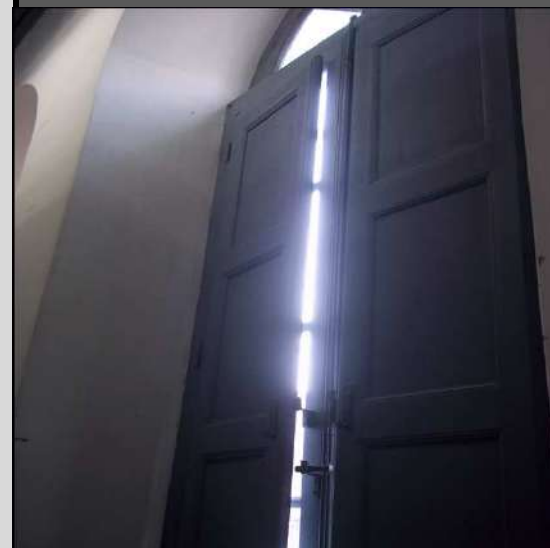
| PRÉDIO DO ANTIGO QUARTEL GENERAL SMCP Serviços Esquadrias Externas | | | | | 12/06/2018 |
|---|---|---|---|---|---|
| OBSERVAÇÕES | Colocação de 1 dobradiça que está em falta. | | | | |

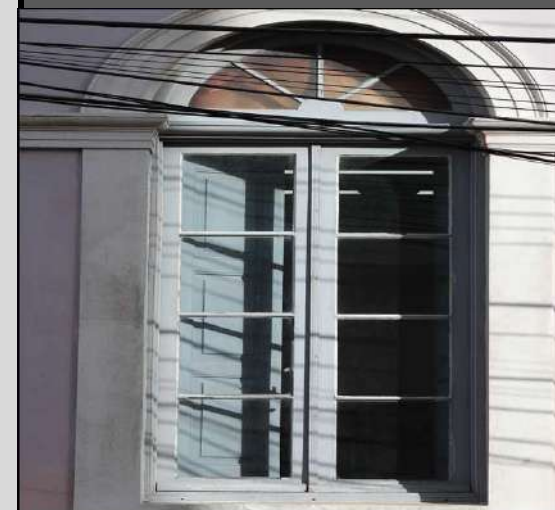
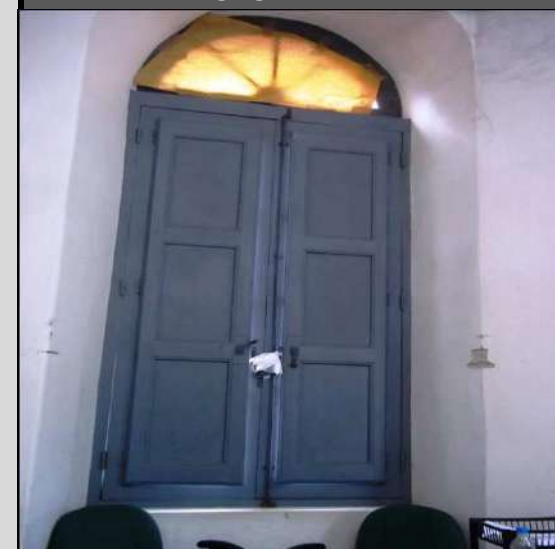
| PRÉDIO DO ANTIGO QUARTEL GENERAL SMCP Serviços Esquadrias Externas | | | | | 12/06/2018 |
|---|---|---|---|---|---|
| | Substituição de 6 dobradiças. | | | | |

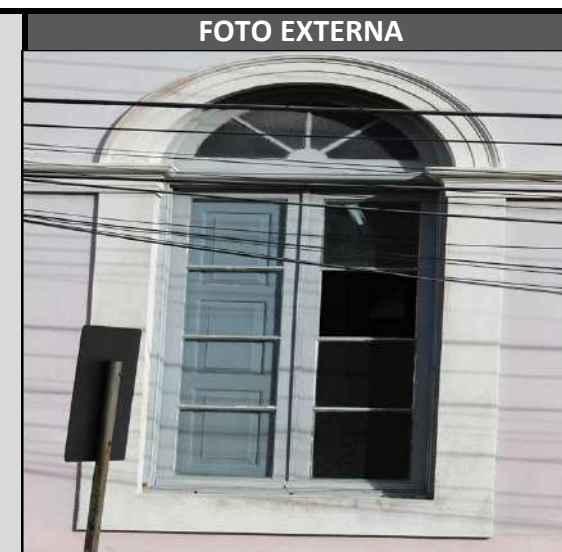
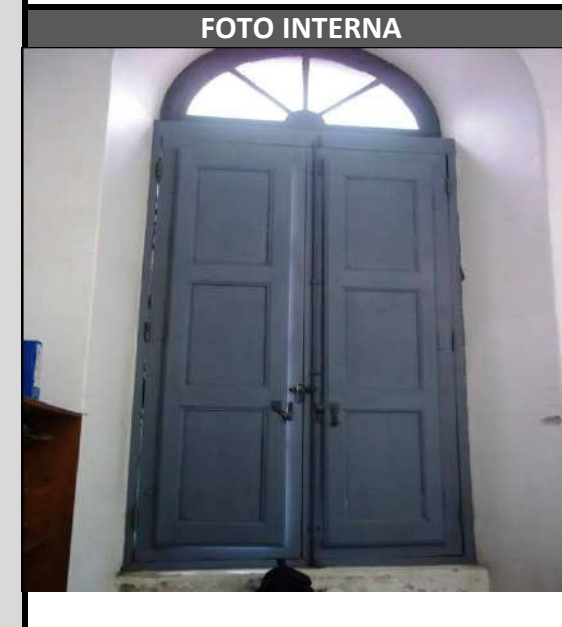
| PRÉDIO DO ANTIGO QUARTEL GENERAL SMCP Serviços Esquadrias Externas | | | | | 12/06/2018 |
|---|---|---|---|---|---|
| OBSERVAÇÕES | Substituição de 1 vidro liso incolor 3mm, de aproximadamente 45cm X 50cm. | | | | |
| | Substituição de 3 dobradiças. | | | | |

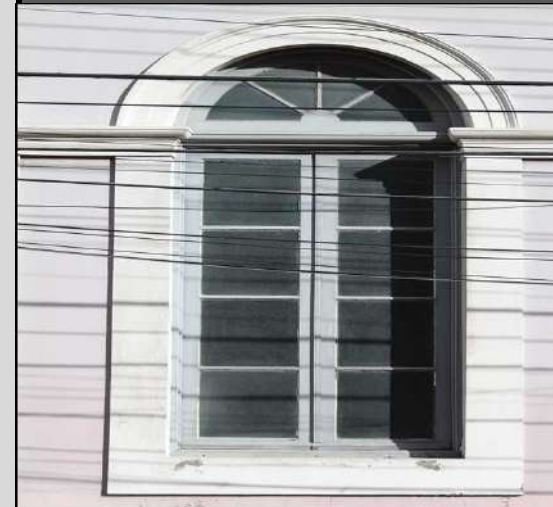
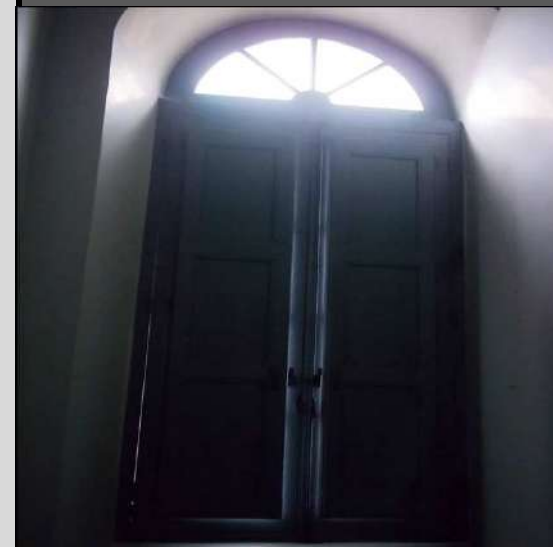
| PRÉDIO DO ANTIGO QUARTEL GENERAL SMCP Serviços Esquadrias Externas | | | | | 12/06/2018 |
|---|---|---|---|---|---|
| OBSERVAÇÕES | Substituição de 3 dobradiças. | | | | |

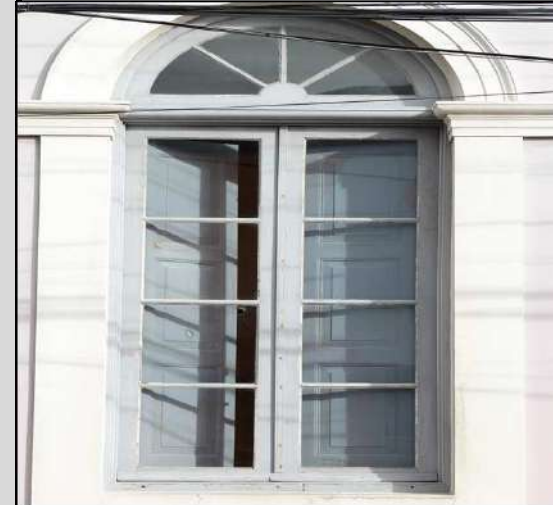
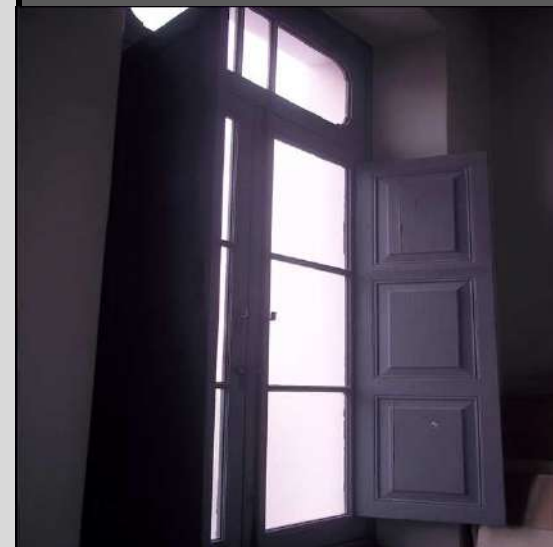
| PRÉDIO DO ANTIGO QUARTEL GENERAL SMCP Serviços Esquadrias Externas | | | | | 12/06/2018 |
|---|---|---|---|---|---|
| | Substituição de 3 dobradiças. | | | | |

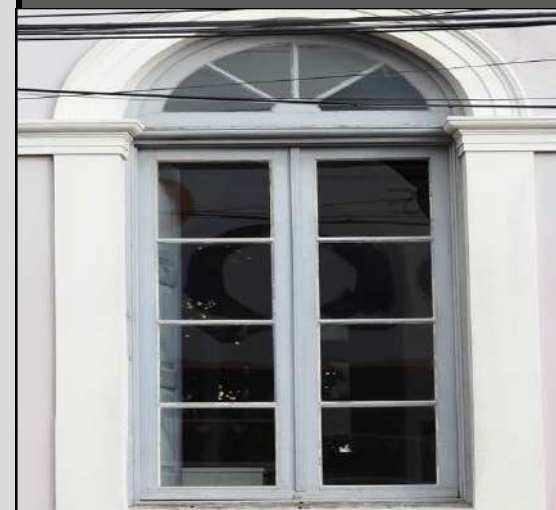
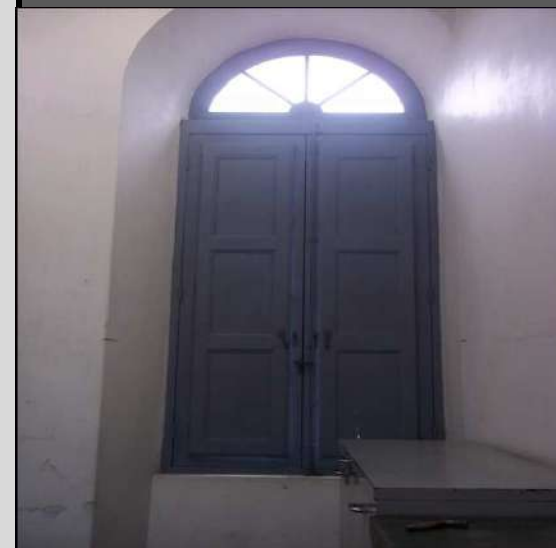
| PRÉDIO DO ANTIGO QUARTEL GENERAL SMCP Serviços Esquadrias Externas | | | | | 12/06/2018 |
|---|---|---|---|---|---|
| OBSERVAÇÕES | Substituição de 1 vidro liso incolor 3mm, de aproximadamente 45cm X 50cm. | | | | |

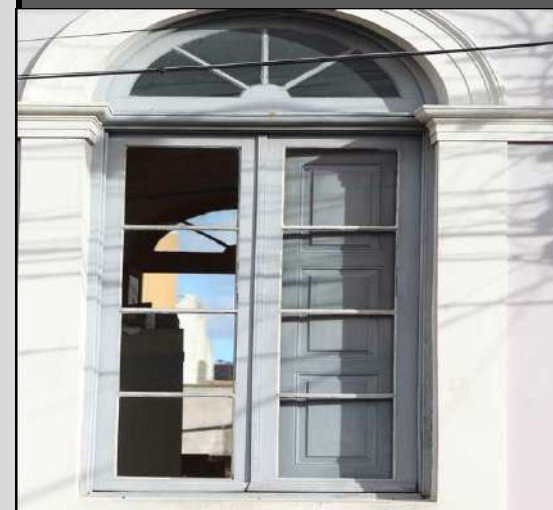
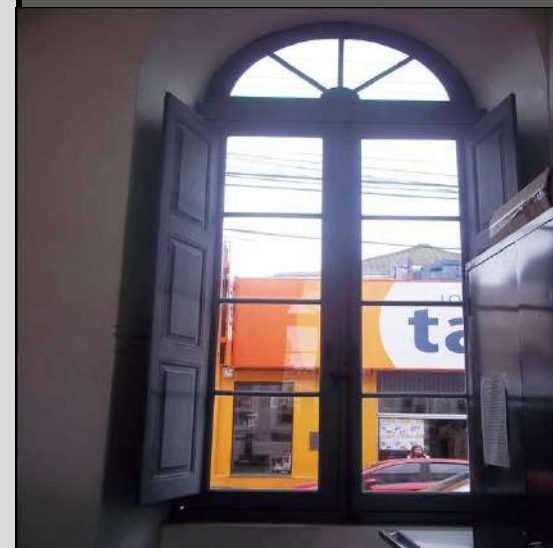
| PRÉDIO DO ANTIGO QUARTEL GENERAL SMCP Serviços Esquadrias Externas | | | | | 12/06/2018 |
|---|---|---|---|---|---|
| OBSERVAÇÕES | Substituição de 6 dobradiças | | | | |

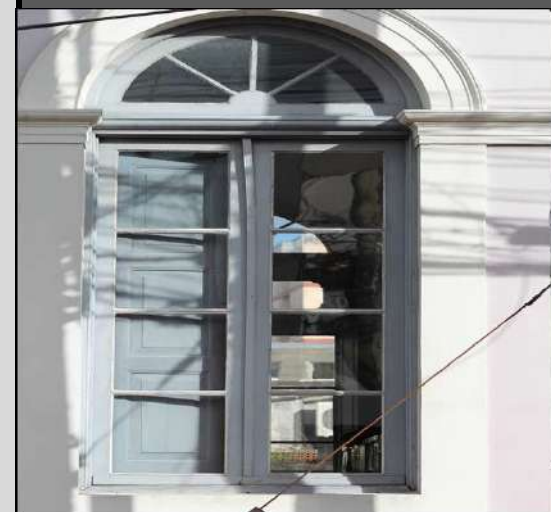
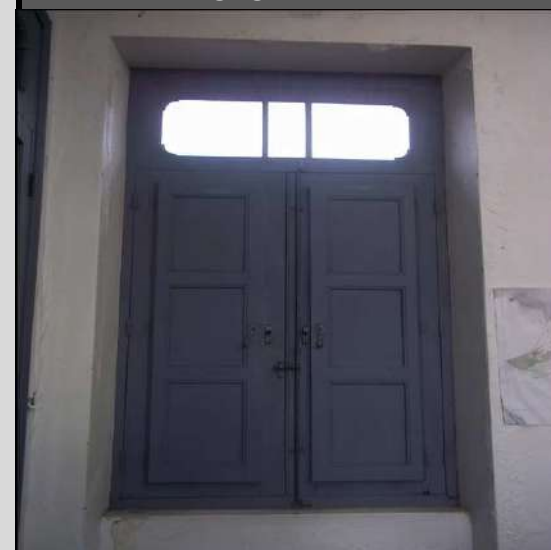
| PRÉDIO DO ANTIGO QUARTEL GENERAL SMCP Serviços Esquadrias Externas | | | | | 12/06/2018 |
|---|---|---|---|---|---|
| | Trinque quebrado. | | | | |

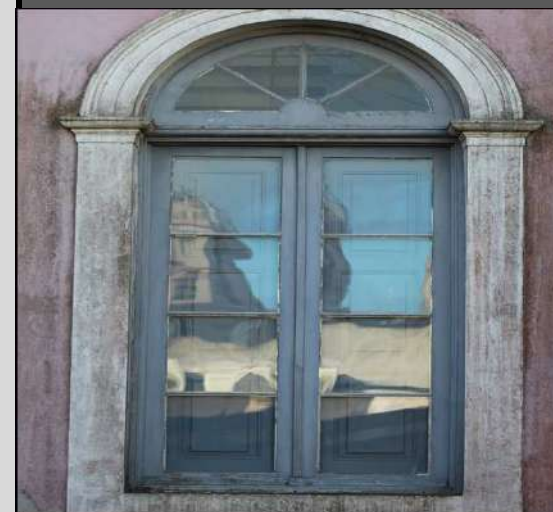
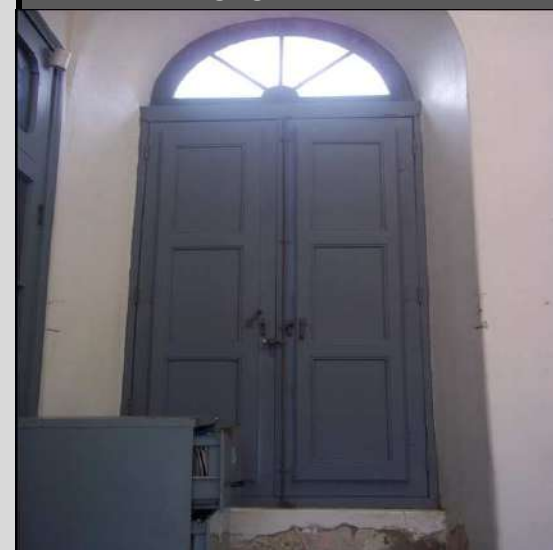
| PRÉDIO DO ANTIGO QUARTEL GENERAL SMCP Serviços Esquadrias Externas | | | | | 12/06/2018 |
|---|---|---|---|---|---|
| OBSERVAÇÕES | Substituição das dobradiças. | | | | |

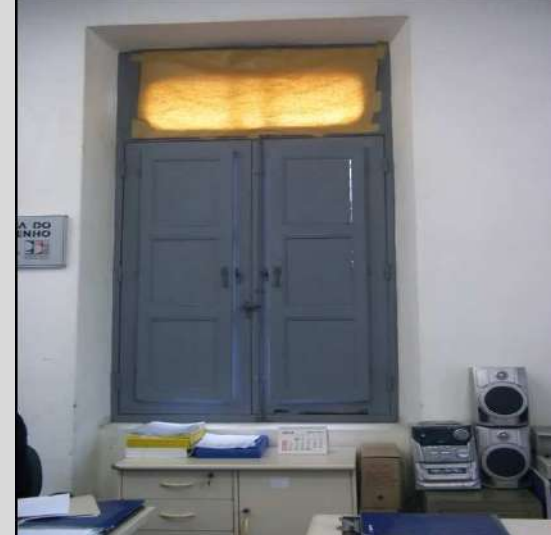
FOTO EXTERNA

| PRÉDIO DO ANTIGO QUARTEL GENERAL SMCP Serviços Esquadrias Externas | | | | | 12/06/2018 |
|---|---|---|---|---|---|
| OBSERVAÇÕES | Instalar cortina tipo persiana horizontal PVC, conforme especificação no Memorial Descritivo.<br>Substituição de 1 vidro liso incolor 3mm, de aproximadamente 45cm X 50cm. | | | | |

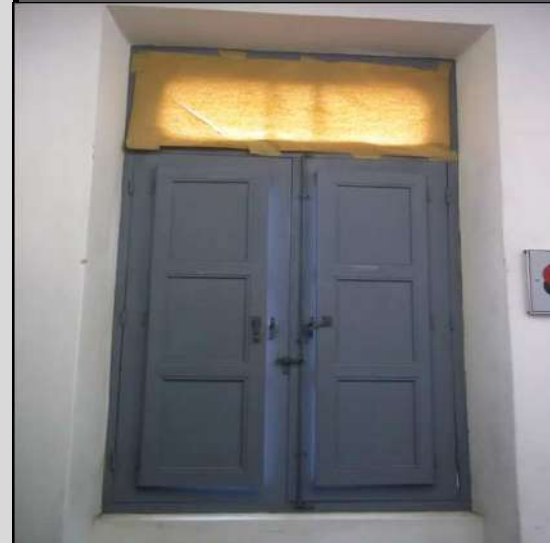
FOTO EXTERNA

| PRÉDIO DO ANTIGO QUARTEL GENERAL SMCP Serviços Esquadrias Externas | | | | | 12/06/2018 |
|---|---|---|---|---|---|
| OBSERVAÇÕES | Substituição de 6 dobradiças. | | | | |

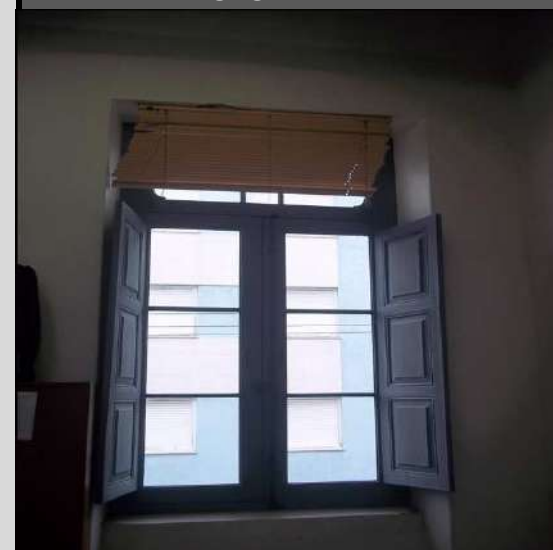
FOTO EXTERNA

| PRÉDIO DO ANTIGO QUARTEL GENERAL SMCP Serviços Esquadrias Externas | | | | | 12/06/2018 |
|---|---|---|---|---|---|
| OBSERVAÇÕES | Instalar cortina tipo persiana horizontal PVC, conforme especificação no Memorial Descritivo.<br>Substituição de 1 vidro liso incolor 3mm, de aproximadamente 45cm X 50cm. | | | | |

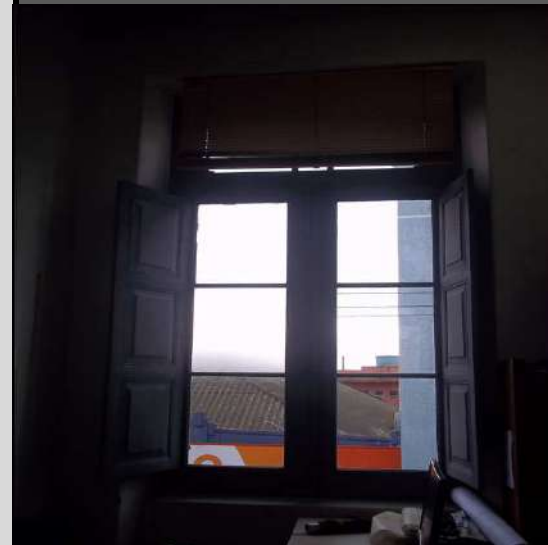
FOTO EXTERNA

| PRÉDIO DO ANTIGO QUARTEL GENERAL SMCP Serviços Esquadrias Externas | | | | | 12/06/2018 |
|---|---|---|---|---|---|
| OBSERVAÇÕES | Instalar cortina tipo persiana horizontal PVC, conforme especificação no Memorial Descritivo | | | | |

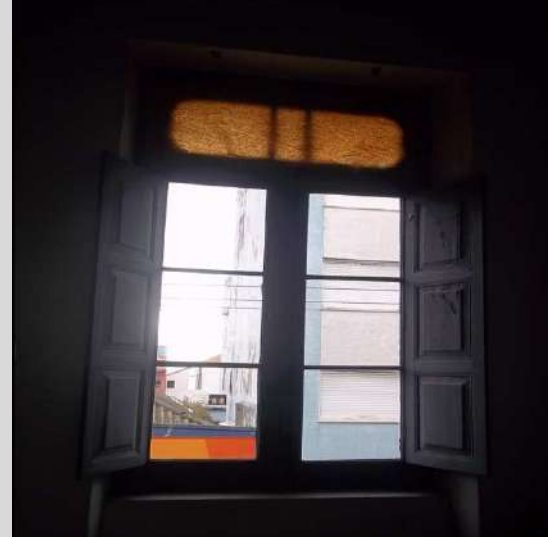
FOTO EXTERNA

| PRÉDIO DO ANTIGO QUARTEL GENERAL SMCP Serviços Esquadrias Externas | | | | | 12/06/2018 |
|---|---|---|---|---|---|
| OBSERVAÇÕES | Instalar cortina tipo persiana horizontal PVC, conforme especificação no Memorial Descritivo | | | | |

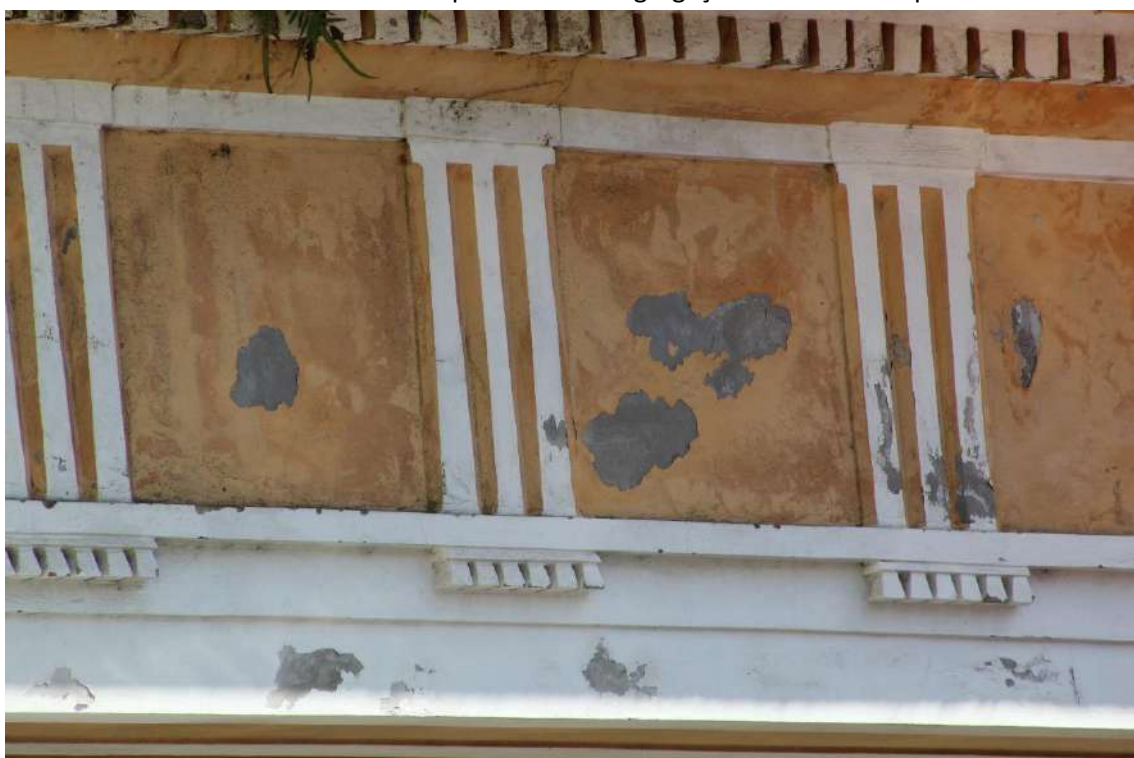
FIGURA 06 = FACHADA NORDESTE: pontos de desagregação do reboco do parlatório.

Nas alvenarias existentes deverá ser feita limpeza e preparo das superfícies, ou seja, devem ser retirados elementos de origem orgânica (plantas, ninhos, fungos, mofo e eflorescências de sais e crostas, entre outros), com escova de cerdas de aço e jato d'água a baixa pressão. Deverão, também, ser removidos rebocos descolados e/ou fortemente degradados, preservando ao máximo, sempre que possível, o reboco original.

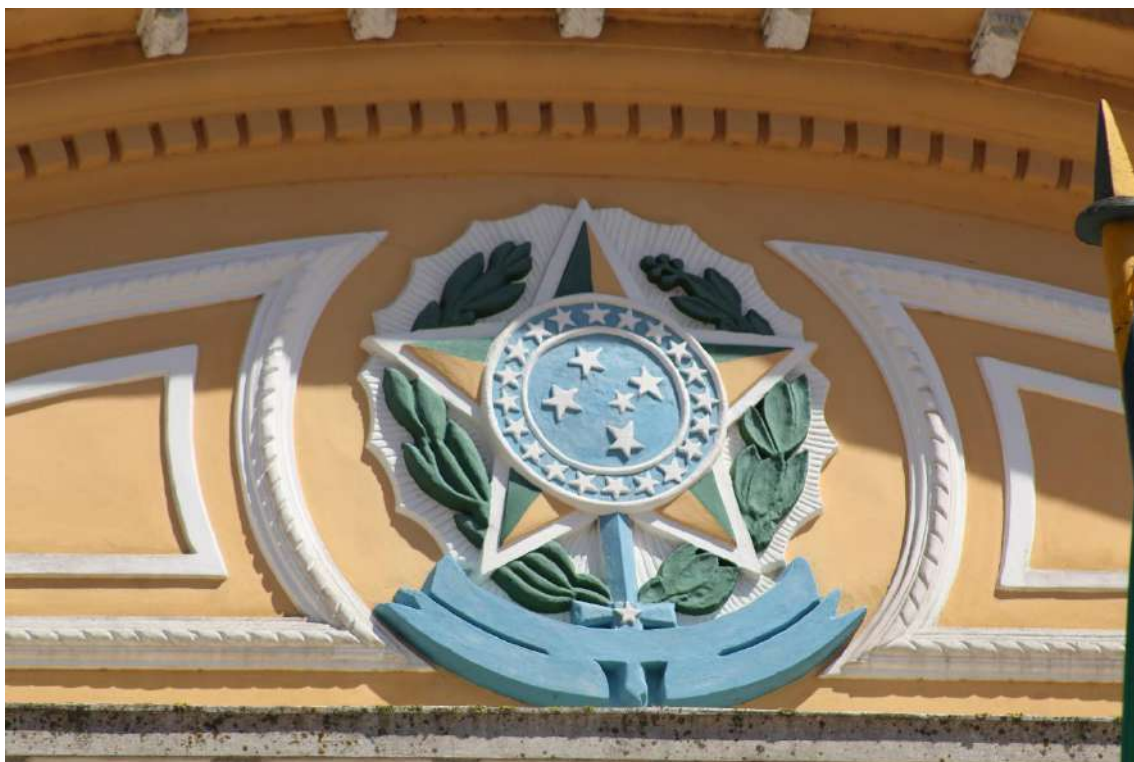
FIGURA 07 = FACHADA NORDESTE: Armas Nacionais. Cores segundo Lei 5.700, de 1º de Setembro de 1971.

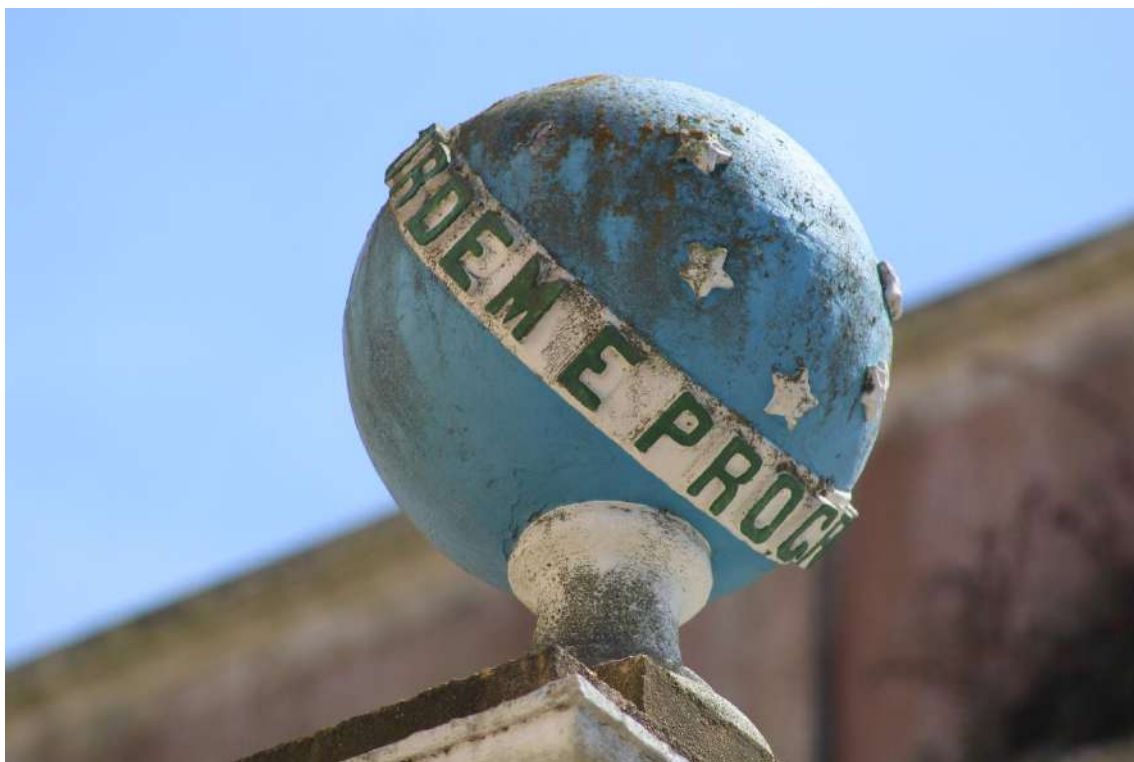
FIGURA 10 = FACHADA NORDESTE: Globo “Ordem e Progresso”, Utilizar cores segundo Lei 5.700, de 1º de Setembro de 1971.

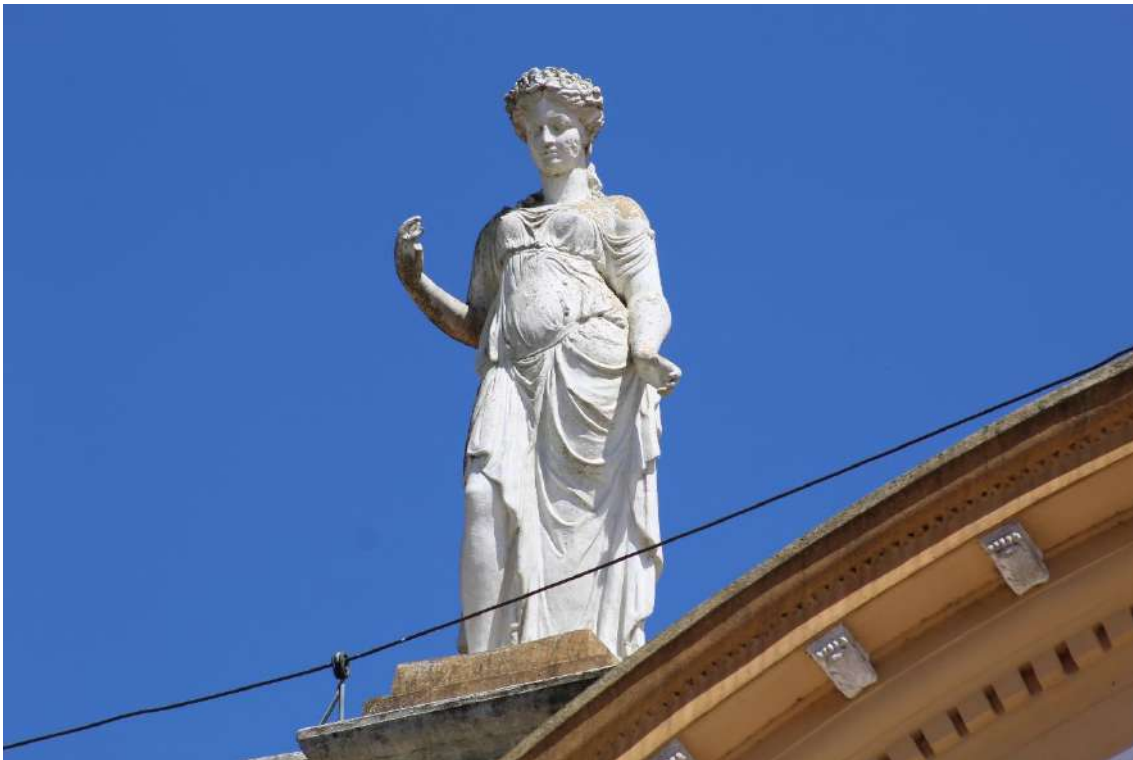
FIGURA 19 = FACHADA NORDESTE: ornamento da platibanda que deve receber pintura

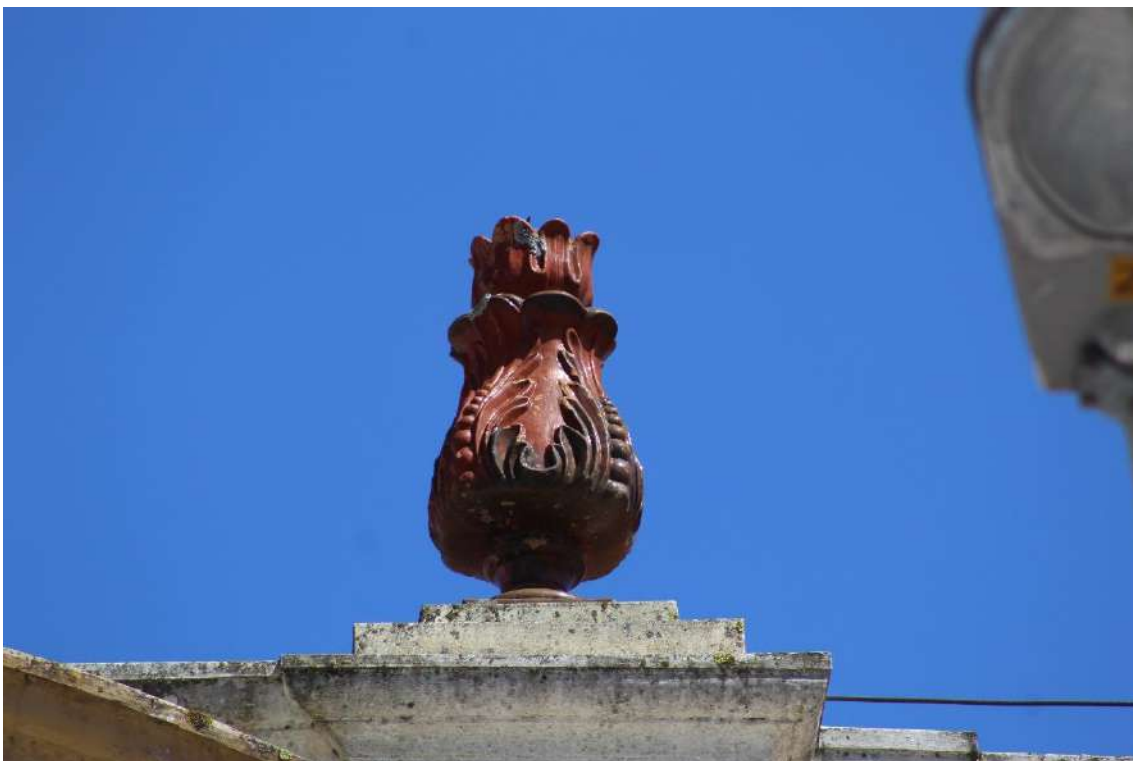
FIGURA 20 = FACHADA NORDESTE: ornamento da platibanda que deve receber somente lavagem, conforme memorial descritivo

Todas as alvenarias externas devem ser lavadas com jato de água de baixa pressão, a fim de remover toda a sujeira aderida (como fungos, limo, poeira...) ao longo dos anos. Devem ser tomados os cuidados necessários para que o processo de lavagem remova apenas as sujidades da superfície, sem causar danos aos revestimentos de argamassa.

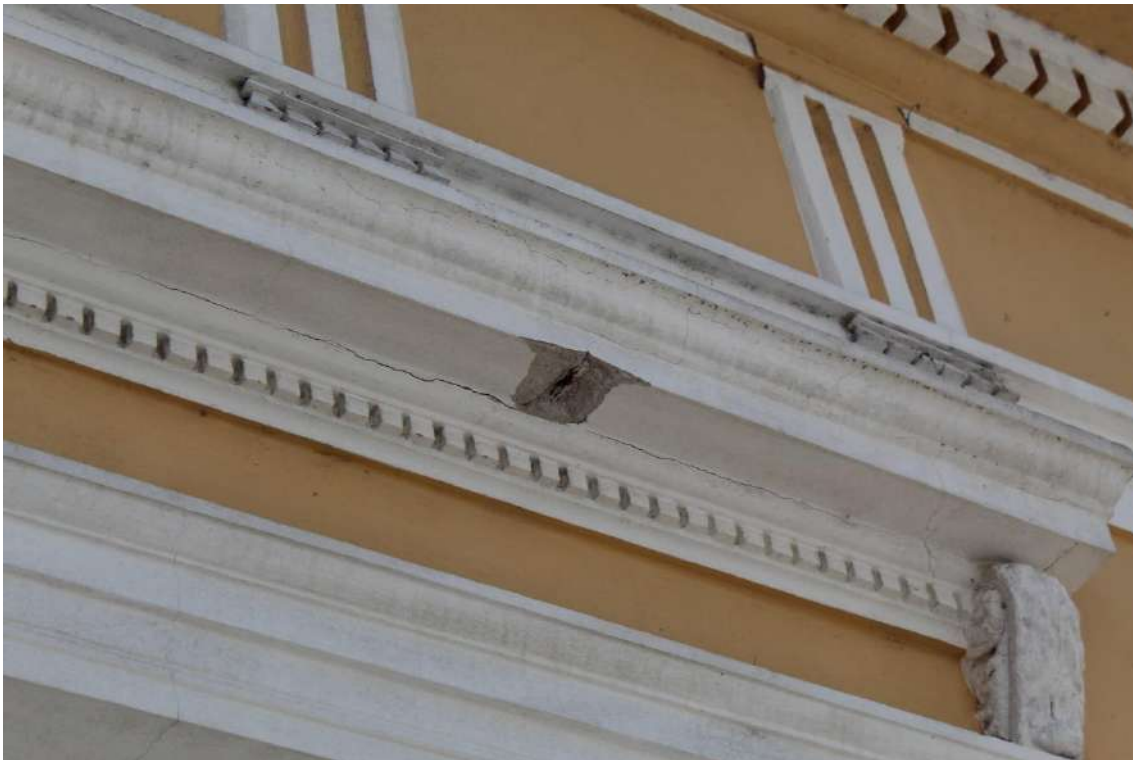
FIGURA 21 = FACHADA SUDESTE: armadura do ornamento exposta, em processo de oxidação

Todos os elementos deverão sofrer raspagem de ferrugem, remoção de pinturas mal aderidas e lixamento. Deverá haver substituição de partes deterioradas, com material compatível, conforme necessidade. As peças faltantes (se houverem) ou que tenham que ser substituídas, deverão ser repostas com modelo idêntico ao original e mesmo material ou similar, desde que compatível com o adjacente.

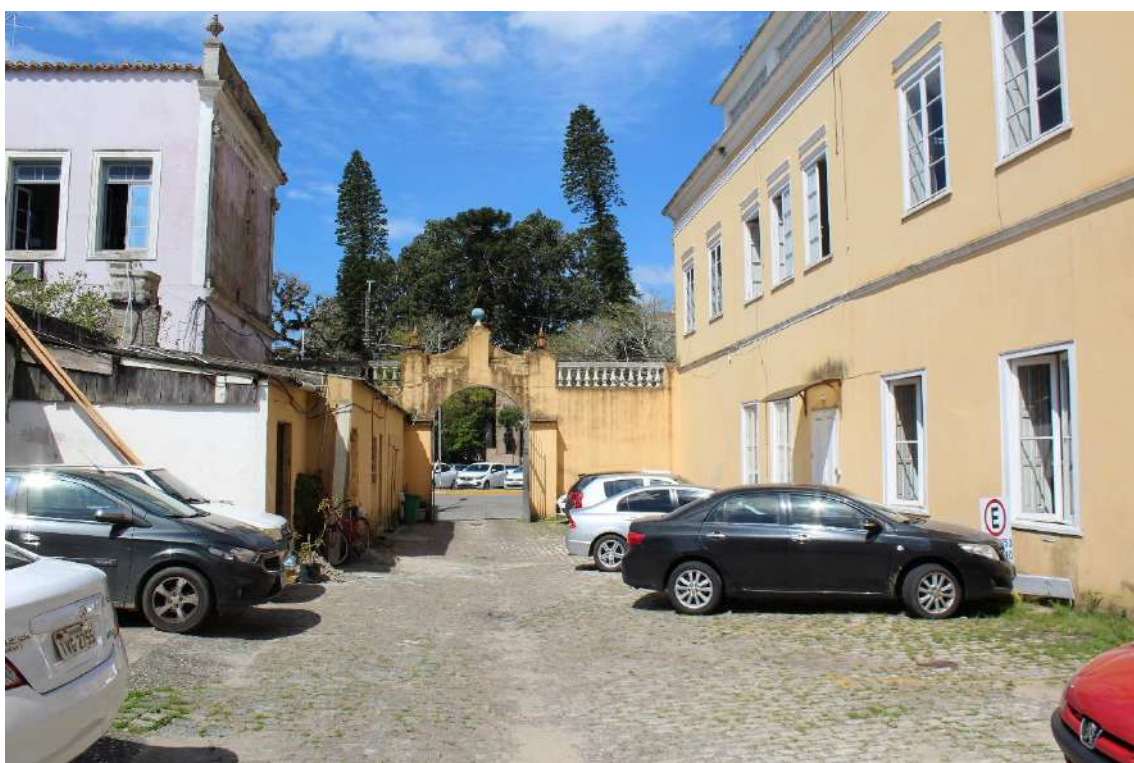
FIGURA 29 = PÁTIO LATERAL: visão geral

Nas **alvenarias contemporâneas** a aplicação do chapisco poderá ser feita com argamassa a base cimento no 1:3 (cimento : areia média). Tal mistura só poderá ser utilizada na edificação afastada do prédio principal, localizada no interior do pátio lateral, exposta nas figuras 28 e 29 deste MD.

Nas **alvenarias contemporâneas** a aplicação do revestimento poderá ser feita com argamassa à base cimento, traço 1:5 (cimento : areia média). Tal mistura só poderá ser utilizada na edificação afastada do prédio principal, localizada no interior do pátio lateral, exposta nas figuras 28 e 29 deste MD.

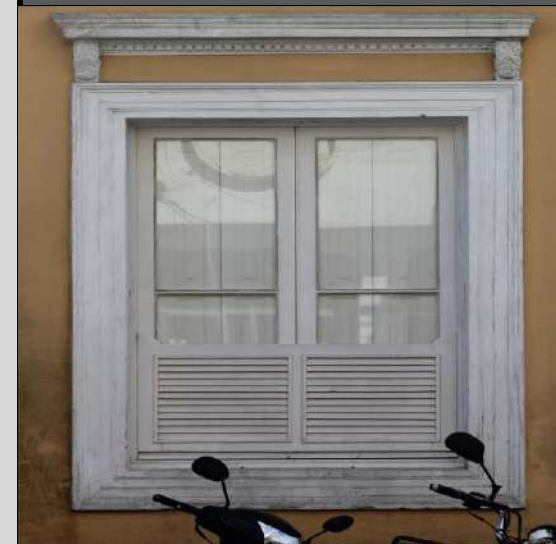
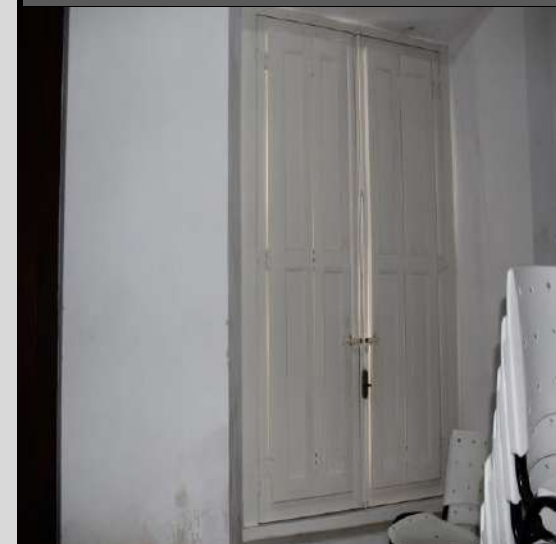
| PAÇO MUNICIPAL PMRG Serviços Esquadrias Externas | | | | | 02/12/2019 |
|---|---|---|---|---|---|
| OBSERVAÇÕES | Esquadria não abre, consertar cremone. | | | | |

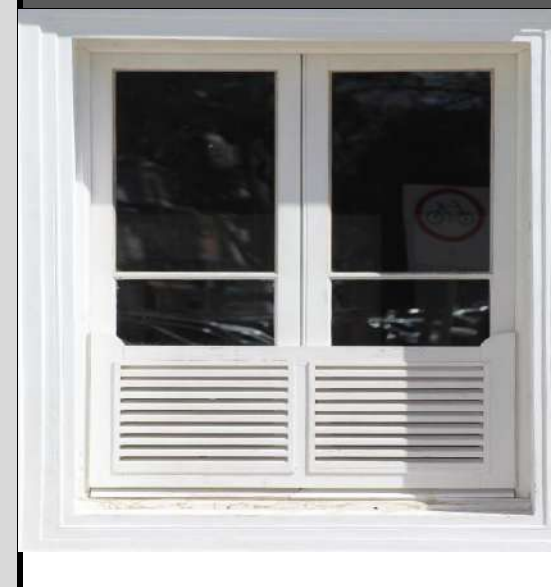
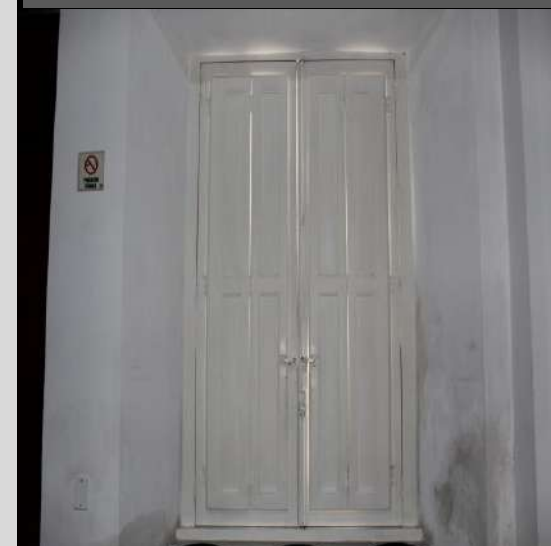
| PAÇO MUNICIPAL PMRG Serviços Esquadrias Externas | | | | | 02/12/2019 |
|---|---|---|---|---|---|
| OBSERVAÇÕES | Esquadria não abre, substituir cremone. | | | | |

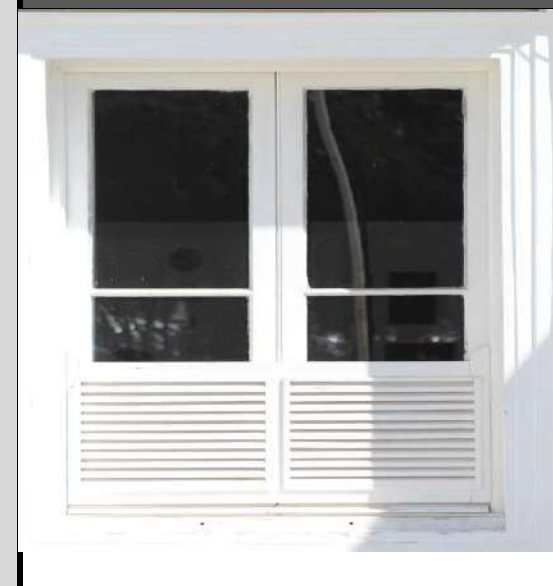
| PAÇO MUNICIPAL PMRG Serviços Esquadrias Externas | | | | | 02/12/2019 |
|---|---|---|---|---|---|
| | Cremone "justo", lubrificar ou substituir. | | | | |

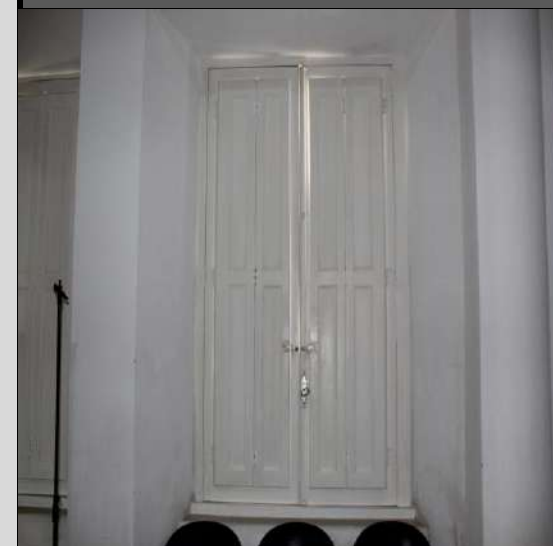
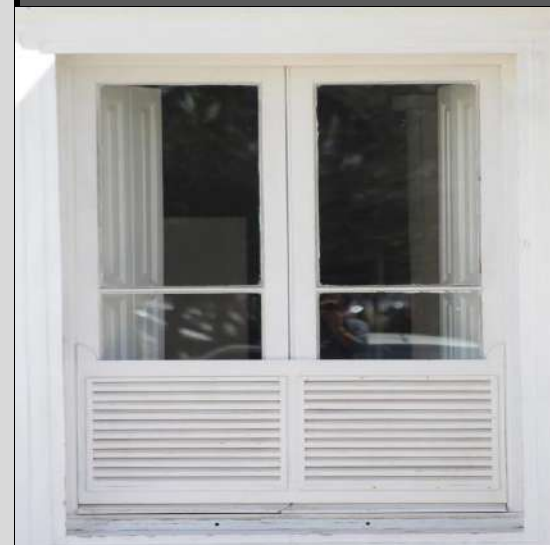
| PAÇO MUNICIPAL PMRG Serviços Esquadrias Externas | | | | | 02/12/2019 |
|---|---|---|---|---|---|
| OBSERVAÇÕES | Caixilho raspando na parte inferior no marco, regular. | | | | |

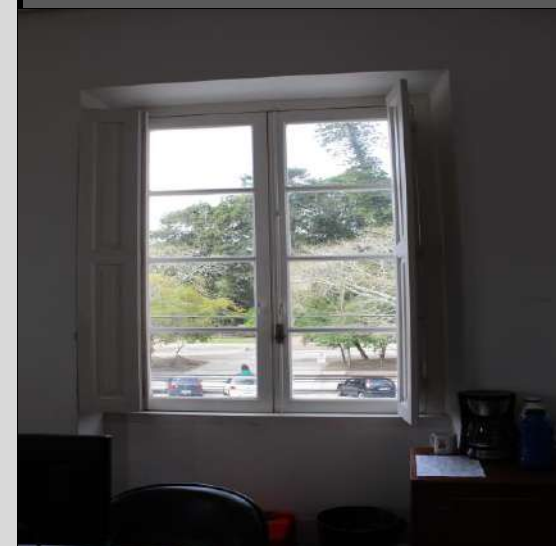
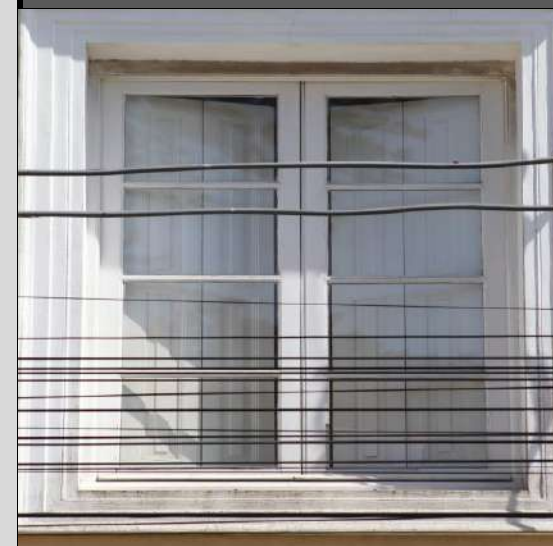
| PAÇO MUNICIPAL PMRG Serviços Esquadrias Externas | | | | | 02/12/2019 |
|---|---|---|---|---|---|
| OBSERVAÇÕES | Substituir um dos vidros. | | | | |

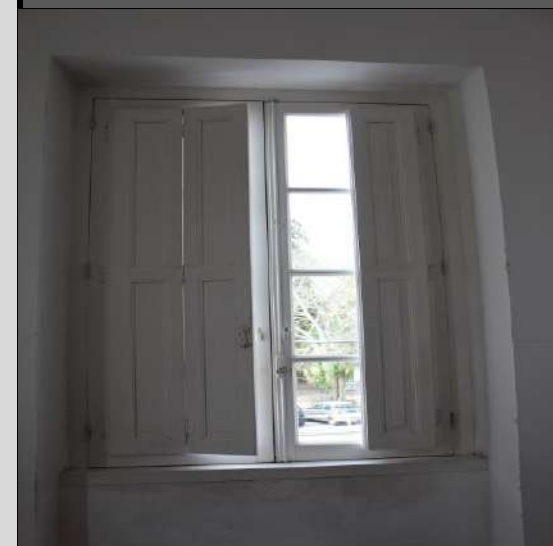
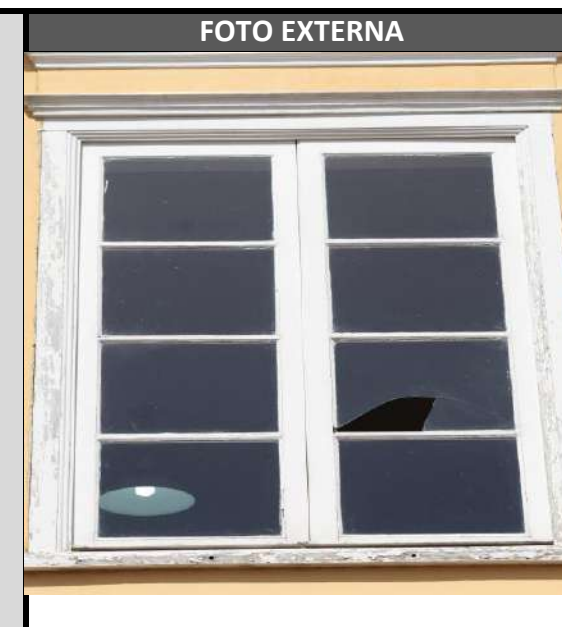
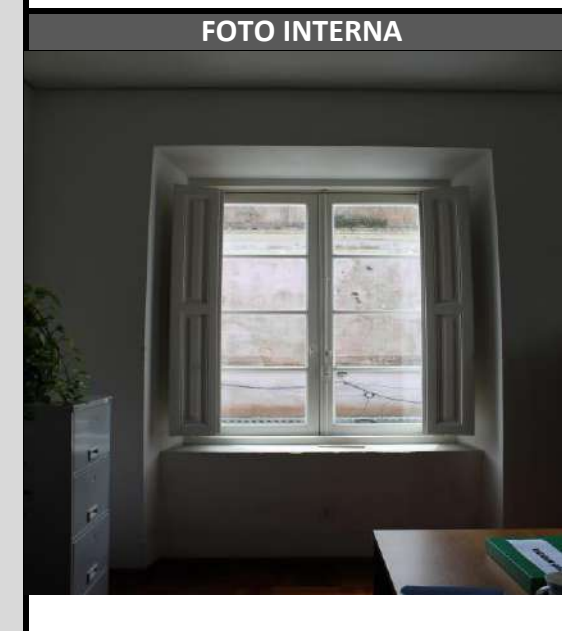
| PAÇO MUNICIPAL PMRG Serviços Esquadrias Externas | | | | | 02/12/2019 |
|---|---|---|---|---|---|
| OBSERVAÇÕES | Substituir um dos vidros. | | | | |
| | Caixilho raspa na parte inferior do marco, regular. | | | | |
