# **MEMORIAL DESCRITIVO**

**RESTAURAÇÃO**  
**ANTIGO PRÉDIO DO QUARTEL GENERAL**  
**SECRETARIA MUNICIPAL DE COORDENAÇÃO E PLANEJAMENTO**

PROJETO EXECUTIVO DE RESTAURAÇÃO DE REVESTIMENTO EXTERNO E ESQUADRIAS DO ANTIGO PRÉDIO DO QUARTEL GENERAL.

RUA GENERAL NETO, Nº34, ESQUINA COM A RUA GENERAL OSÓRIO, RIO GRANDE/RS.

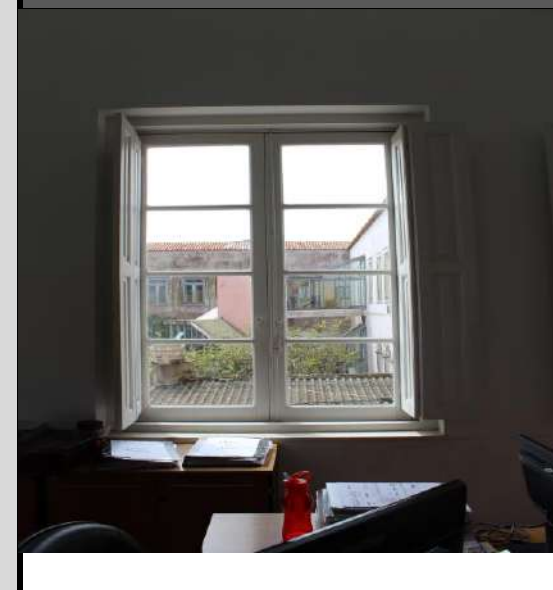
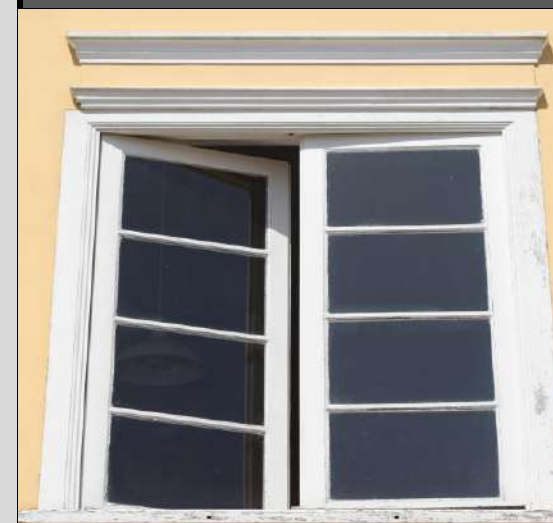
| PAÇO MUNICIPAL PMRG Serviços Esquadrias Externas | | | | | 02/12/2019 |
|---|---|---|---|---|---|
| OBSERVAÇÕES | Varão do cremone não fecha em cima, regular. | | | | |

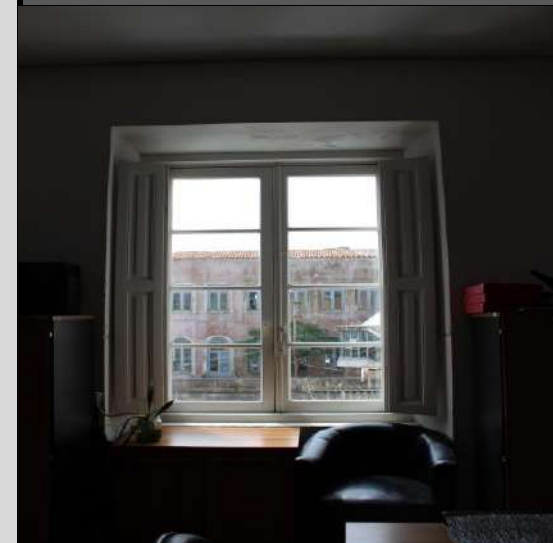
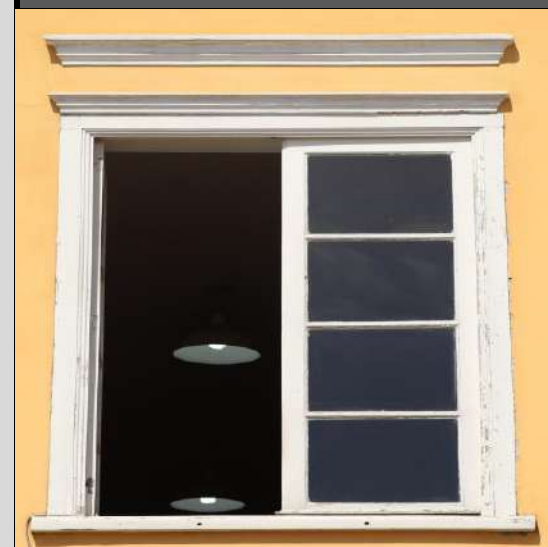
| PAÇO MUNICIPAL PMRG Serviços Esquadrias Externas | | | | | 02/12/2019 |
|---|---|---|---|---|---|
| OBSERVAÇÕES | Varão do cremone não fecha embaixo, regular. | | | | |

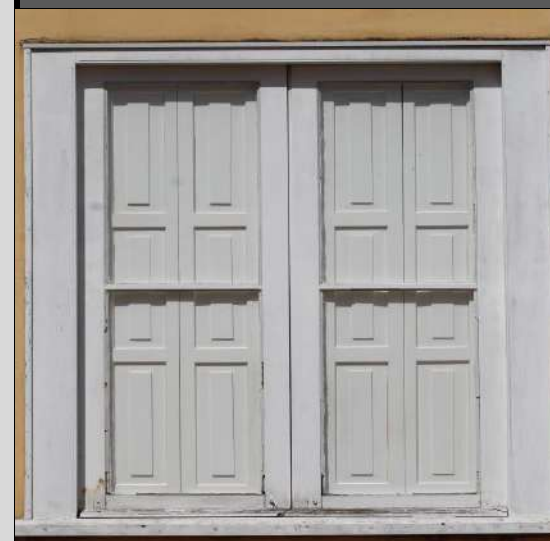
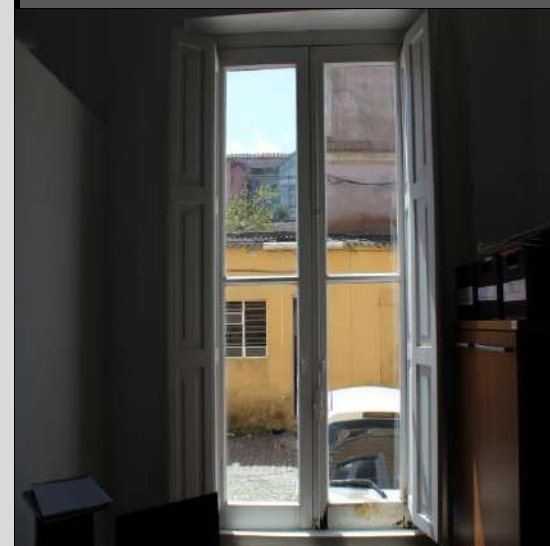
| PAÇO MUNICIPAL PMRG Serviços Esquadrias Externas | | | | | 02/12/2019 |
|---|---|---|---|---|---|
| OBSERVAÇÕES | Parte inferior dos caixilhos das folhas móveis em processo avançado de deterioração. Consertar com intervenção agressiva, com o uso de enxertos de madeira da mesma espécie da existente e seção do caixilho exatamente igual. | | | | |

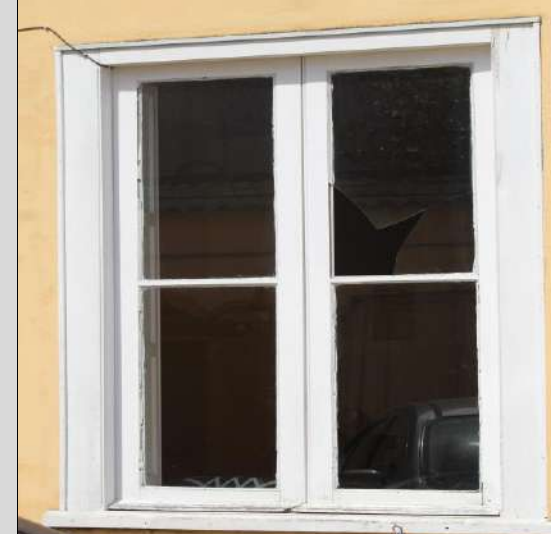
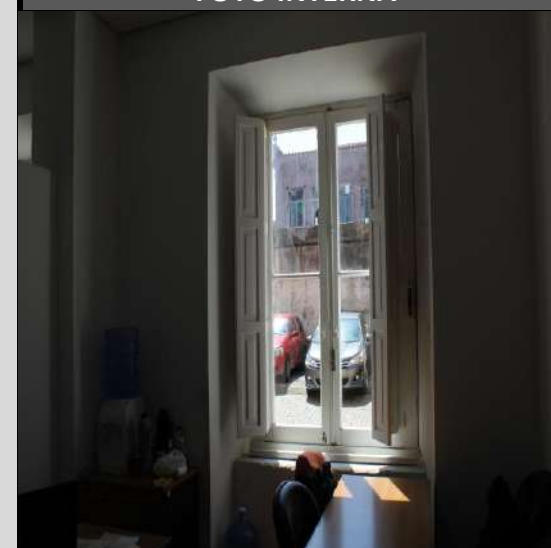
| PAÇO MUNICIPAL PMRG Serviços Esquadrias Externas | | | | | 02/12/2019 |
|---|---|---|---|---|---|
| OBSERVAÇÕES | Substituir um dos vidros.<br>Consertar cremone. | | | | |

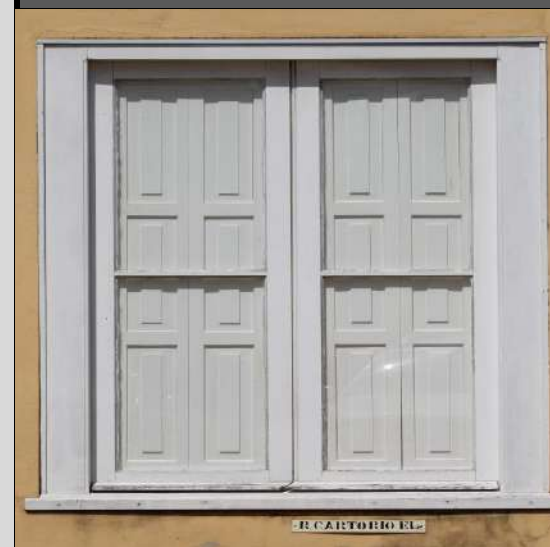
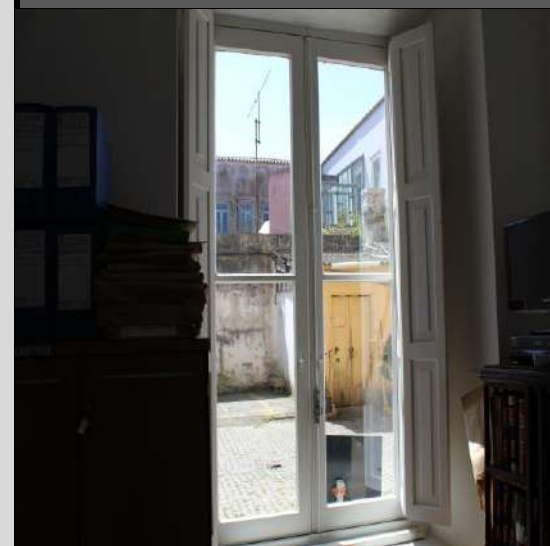
| PAÇO MUNICIPAL PMRG Serviços Esquadrias Externas | | | | | 02/12/2019 |
|---|---|---|---|---|---|
| OBSERVAÇÕES | Trinco do postigo emperrado. | | | | |

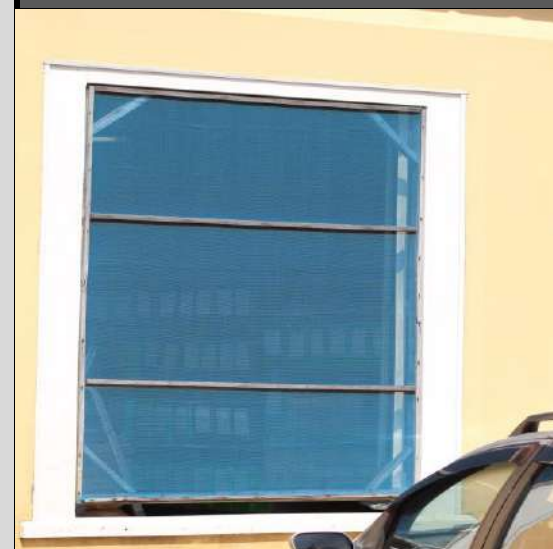
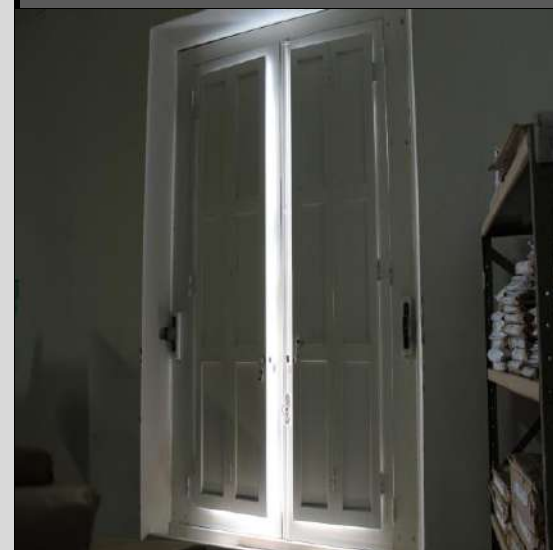
| PAÇO MUNICIPAL PMRG Serviços Esquadrias Externas | | | | | 02/12/2019 |
|---|---|---|---|---|---|
| OBSERVAÇÕES | Remover quadro de tela de madeira e substituir por quadro novo de alumínio branco, fabricado sob medida, com a tela transparente. | | | | |

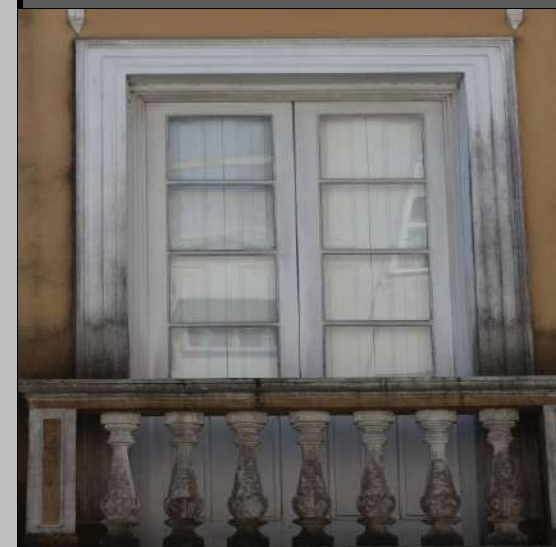
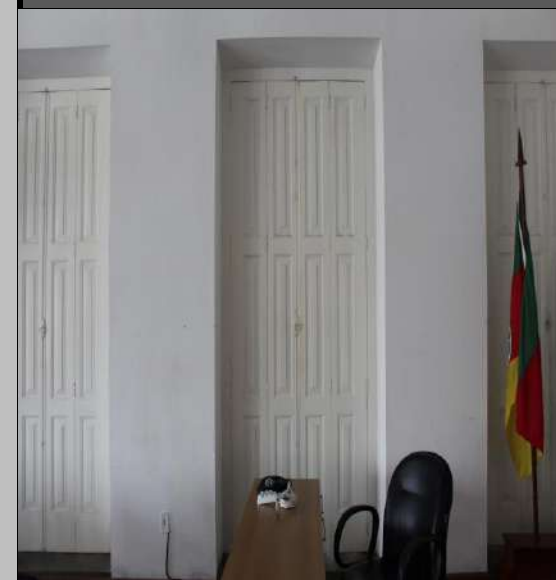
| PAÇO MUNICIPAL PMRG Serviços Esquadrias Externas | | | | | 02/12/2019 |
|---|---|---|---|---|---|
| OBSERVAÇÕES | Varão do cremone não fecha em cima, regular. | | | | |

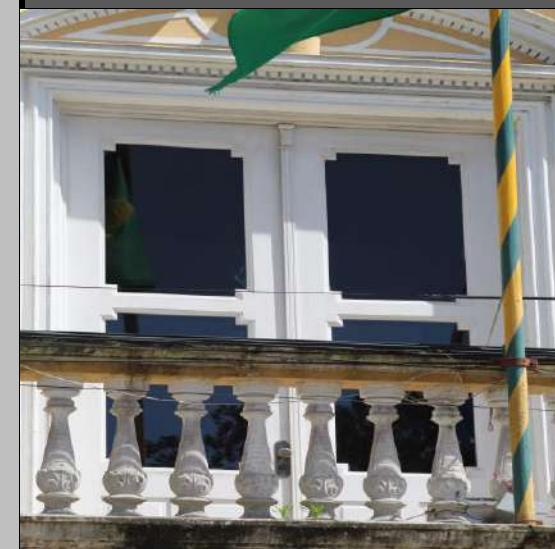
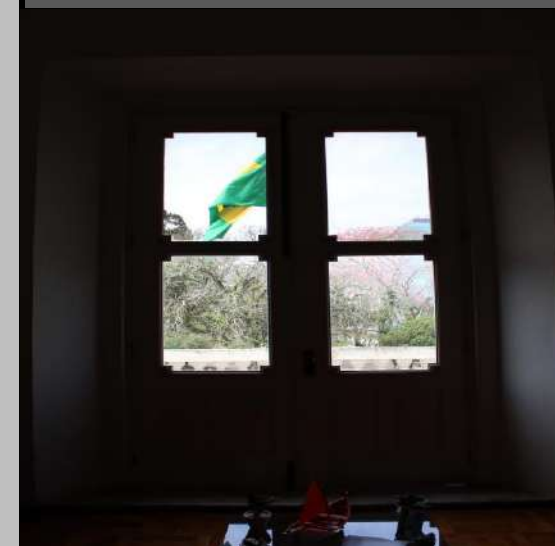
| PAÇO MUNICIPAL PMRG Serviços Esquadrias Externas | | | | | 02/12/2019 |
|---|---|---|---|---|---|
| OBSERVAÇÕES | Fechadura não funciona, consertar.<br>Parte inferior dos caixilhos das folhas móveis em processo avançado de deterioração. Consertar com intervenção agressiva, com o uso de enxertos de madeira da mesma espécie da existente e seção do caixilho exatamente igual. | | | | |

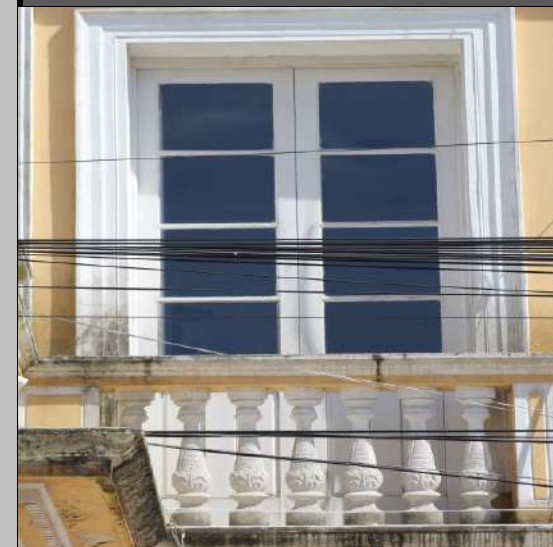
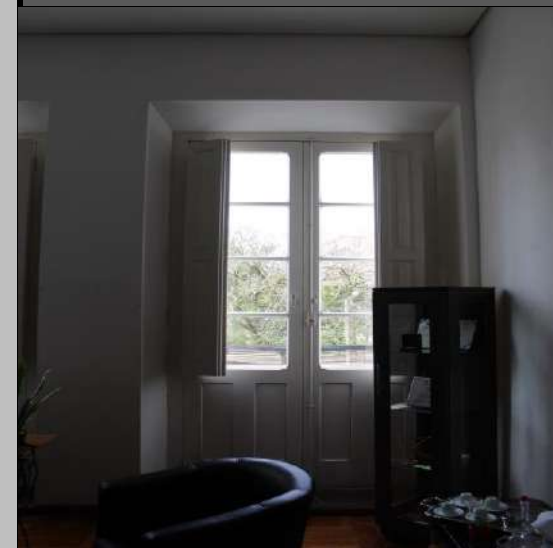
| PAÇO MUNICIPAL PMRG Serviços Esquadrias Externas | | | | | 02/12/2019 |
|---|---|---|---|---|---|
| | Varão do cremone não fecha embaixo, consertar. | | | | |
