PREFEITURA MUNICIPAL DO RIO GRANDE
SECRETARIA MUNICIPAL DE COORDENAÇÃO E PLANEJAMENTO

PROPOSTA DE REVITALIZAÇÃO PRAÇA ALMIRANTE TAMANDARÉ

Subprojetos:

- 3. Playground
- 6. Edificações
- 9. Circuito

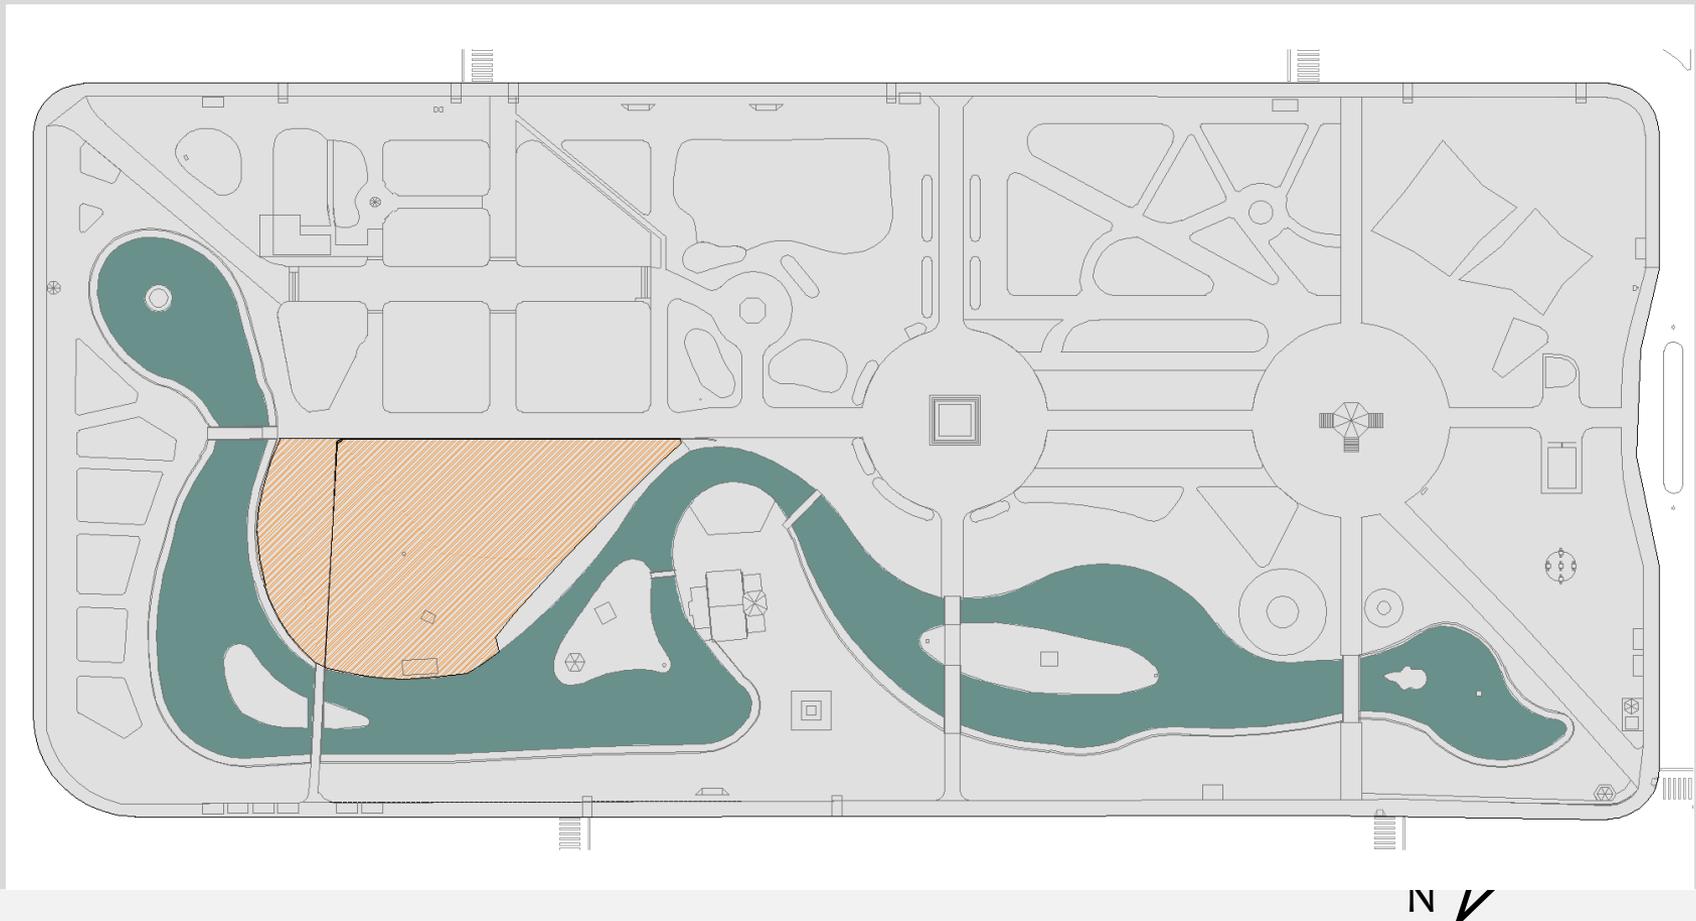
- A delimitação atual torna o local isolado
- Não há espaço dedicado aos adultos acompanhantes
- As visuais do lago estão interrompidas
- Zona ociosa durante considerável parte do dia

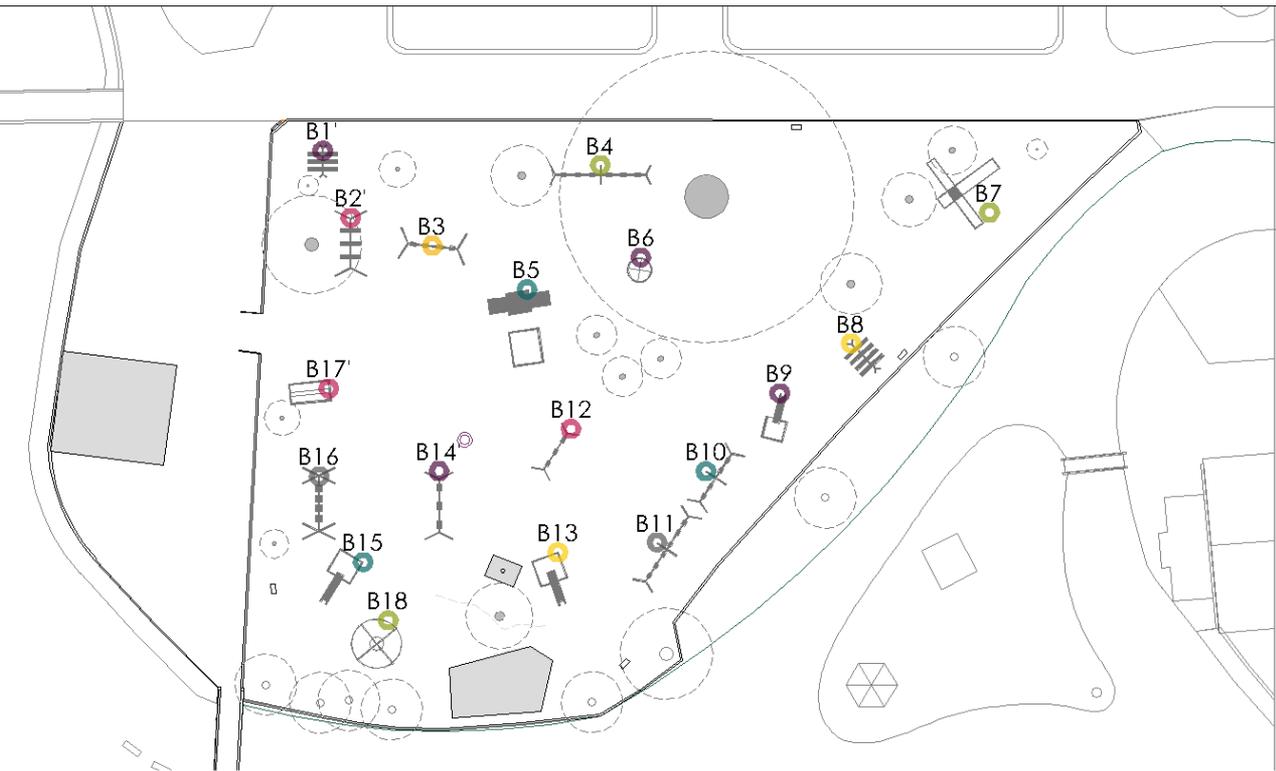
PLANTA BRINQUEDOS EXISTENTES 1/200

especificações - brinquedos existentes playground

LEGENDA	IMAGEM	INTENÇÃO E RECUPERAÇÃO	COR
B1		Manutenção da estrutura geral. Lixado a pintura.	roxo vibrante
B2		Conserto da estrutura de forma, substituição completa das peças de madeira moída, incluindo corrimão, lixado a pintura.	magenta
B3		Manutenção da estrutura, conserto das peças, pintura completa. Reforma das peças de corrimão, lixado a pintura.	amarelo vibrante
B4		Manutenção da estrutura, conserto das peças, pintura completa. Reforma das peças de corrimão, lixado a pintura.	verde neon
B5		Manutenção da estrutura, troca de peças faltantes, substituição das peças de madeira. Reforma das peças de corrimão, lixado a pintura.	laranja vibrante
B6		Manutenção da estrutura, troca de peças faltantes. Reforma das peças de corrimão, lixado a pintura.	roxo vibrante
B7		Manutenção da estrutura. Reforma da base de corrimão, lixado a pintura.	verde neon
B8		Manutenção da estrutura. Reforma da base de corrimão, substituição das travessas, lixado a pintura.	amarelo vibrante

B9		Manutenção da estrutura. Reforma da base de corrimão. Demolição e reconstrução da caixa da areia. Lixado a pintura.	roxo vibrante
B10		Manutenção da estrutura, conserto das peças, pintura completa. Reforma das peças de corrimão, lixado a pintura.	laranja vibrante
B11			
B12		Manutenção da estrutura, substituição das peças faltantes, torção das peças, pintura completa das peças de aço inox. Lixado a pintura.	magenta
B13		Manutenção da estrutura. Reforma da base de corrimão. Demolição da caixa da areia. Lixado a pintura.	amarelo vibrante
B14		Manutenção da estrutura, substituição das peças, pintura completa, torção das peças, pintura completa das peças de aço inox. Lixado a pintura.	roxo vibrante
B15		Manutenção da estrutura. Reforma da base de corrimão. Demolição e reconstrução da caixa da areia. Lixado a pintura.	laranja vibrante
B16			
B17		Manutenção da estrutura, substituição das peças de madeira, reforma das peças de corrimão, lixado a pintura.	magenta

B18		Manutenção da estrutura, troca de peças faltantes. Reforma da base de corrimão, lixado a pintura.	amarelo vibrante

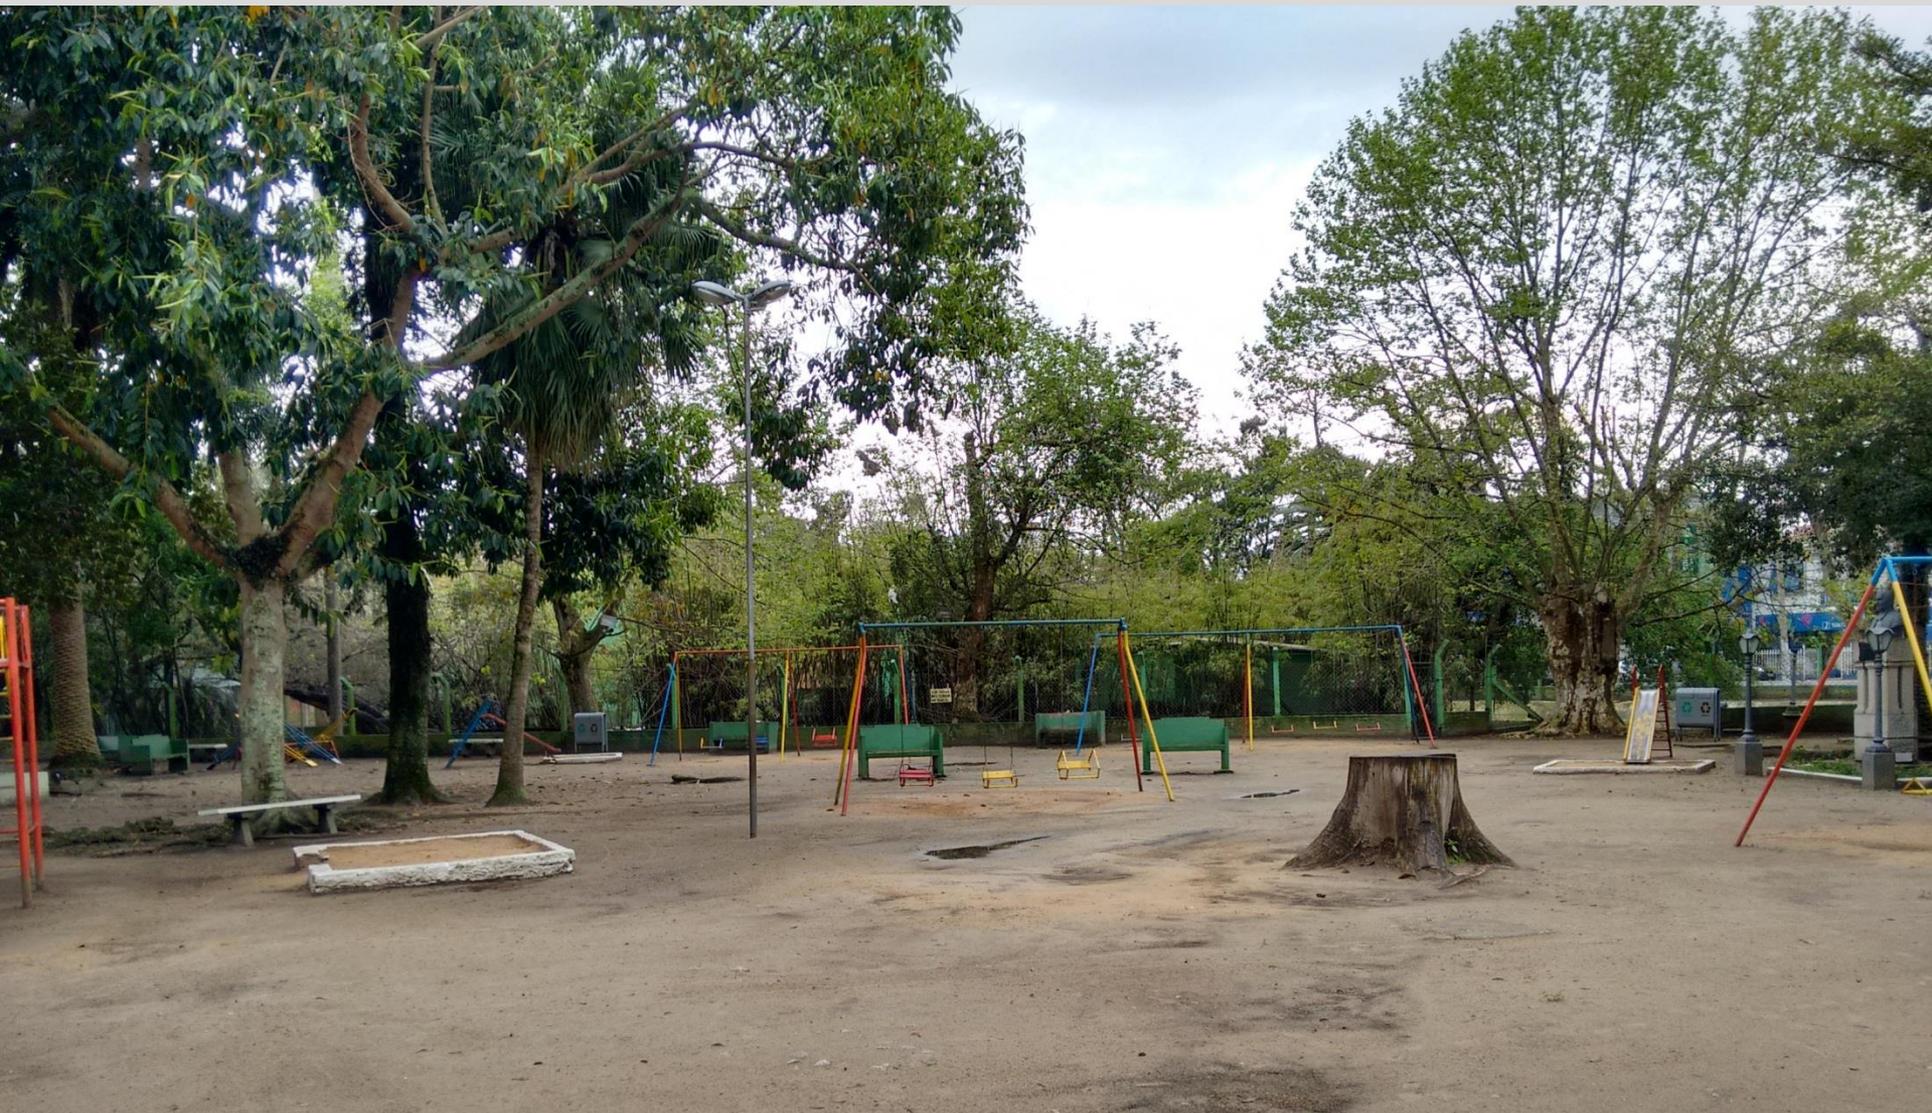
Falta de visibilidade e integração com o restante da praça

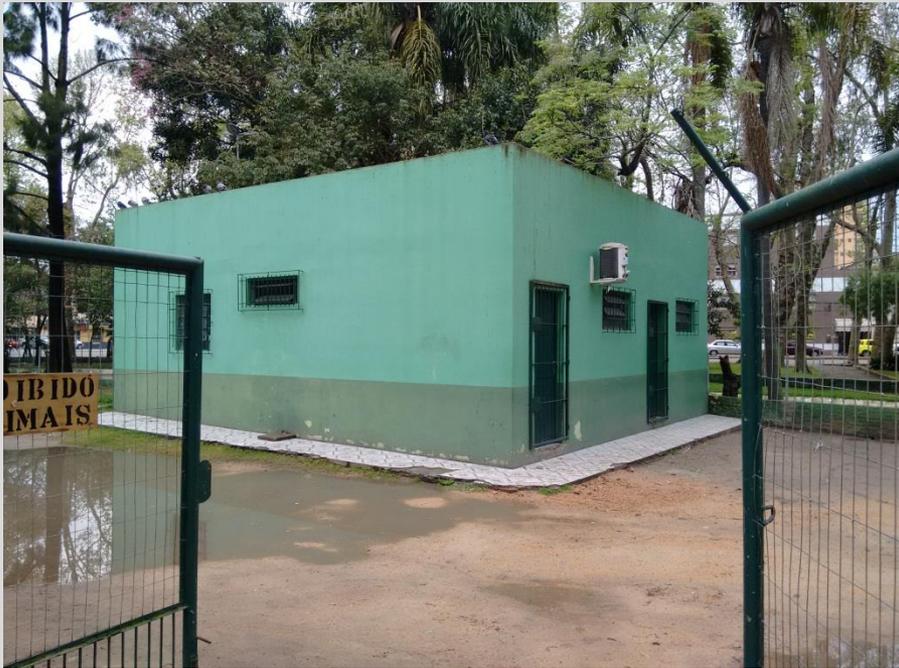
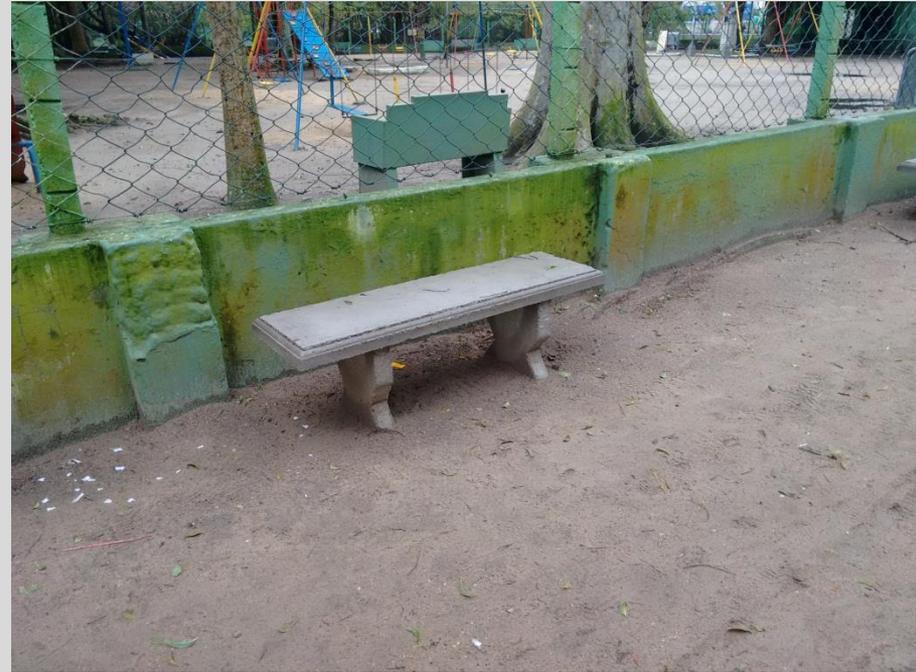
Pavimentação inadequada | Falta de planejamento

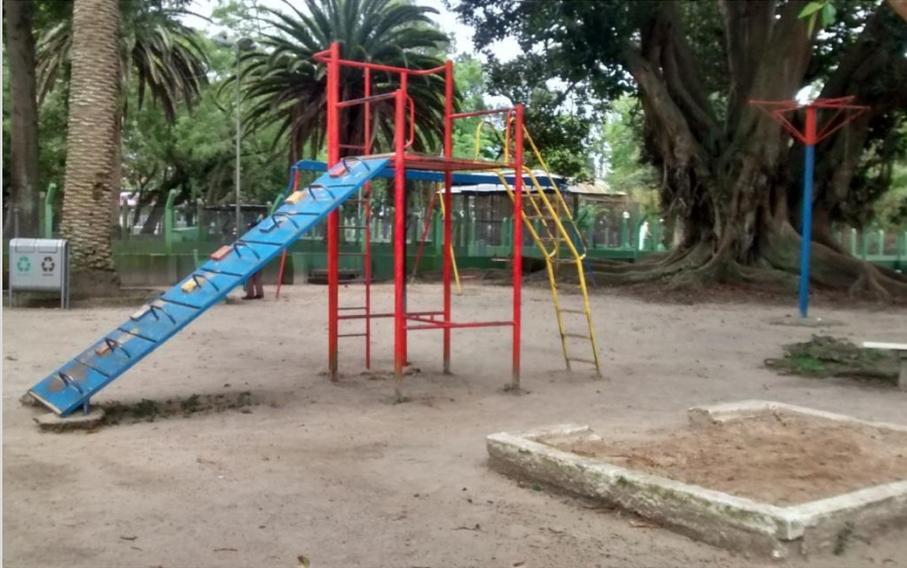
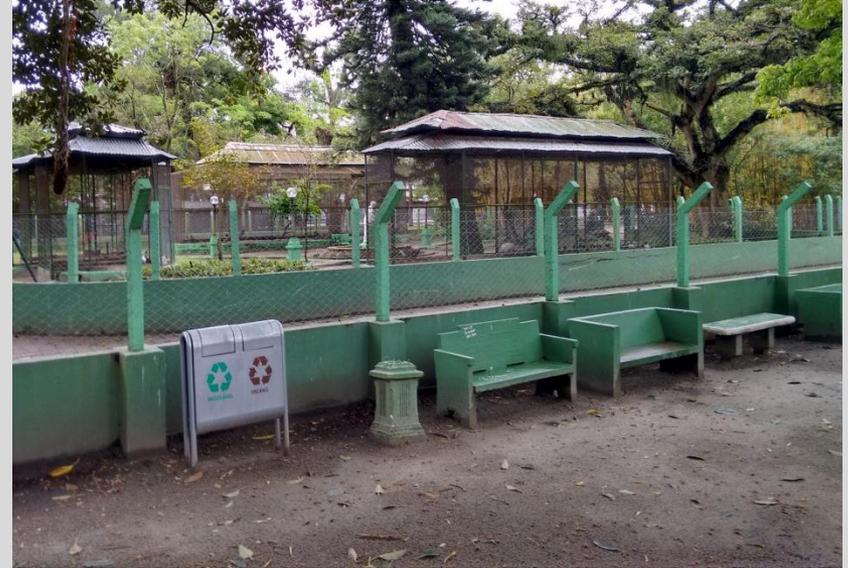
- Brinquedos avariados com elementos faltantes;
- Ausência de acessibilidade;
- Pavimentação inadequada;
- Fechamento em más condições de conservação;
- Espaço para acompanhantes desqualificado;

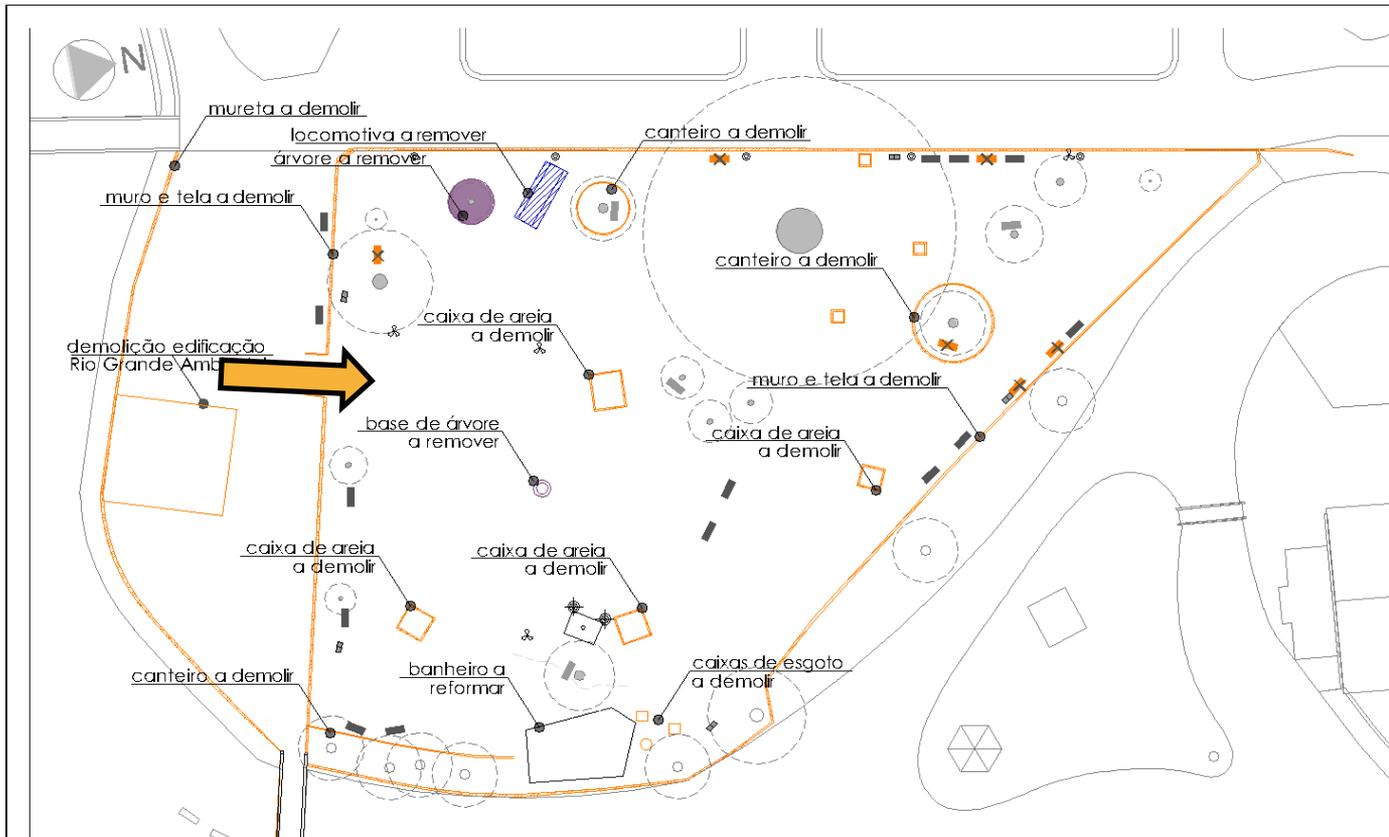
PLANTA REFORMA
1/200

a demolir		vegetação a remover		bancos a descartar
	elementos a remover		luminárias a remover		bancos a manter
			lixeiros a reposicionar		bancos a realocar

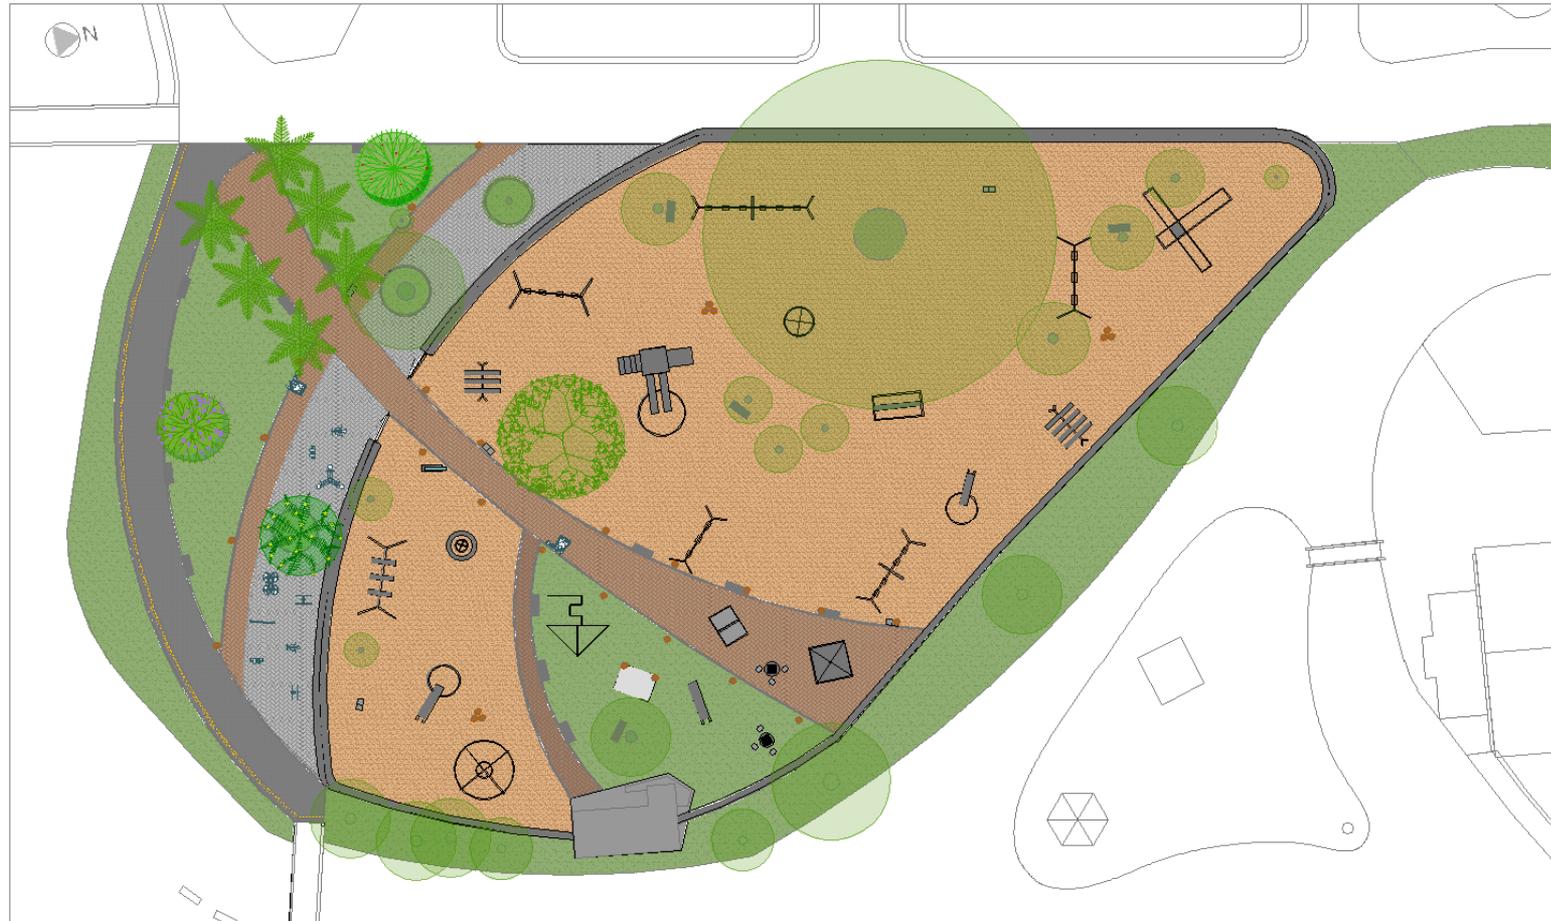
PLANTA LAYOUT
1/200

PISO LADRILHO HIDRÁULICO CINZA

GRAVA SÃO CARLOS

PISO DE BLOCOS INTERTRAVADOS NATURAL

PISO AREIA GROSSA

PISO DE BLOCOS INTERTRAVADOS CONCRETO DRENANTE «ARROVA»

PISO DE BLOCOS INTERTRAVADOS «ARROVA»

PISO PODOTÁTIL DE ALERTA

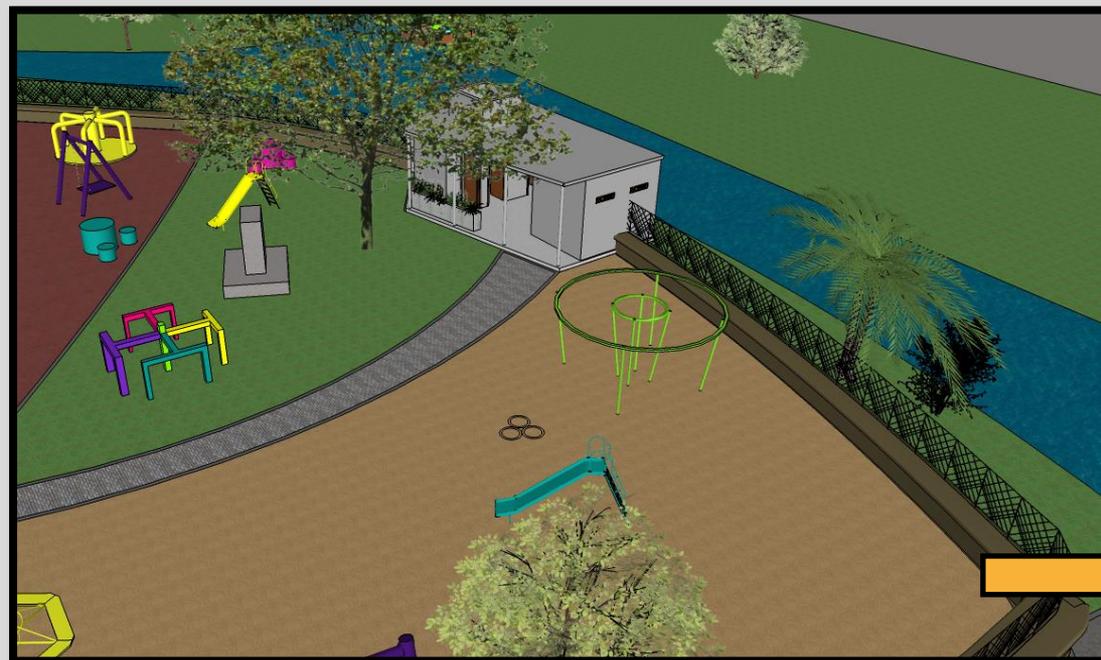
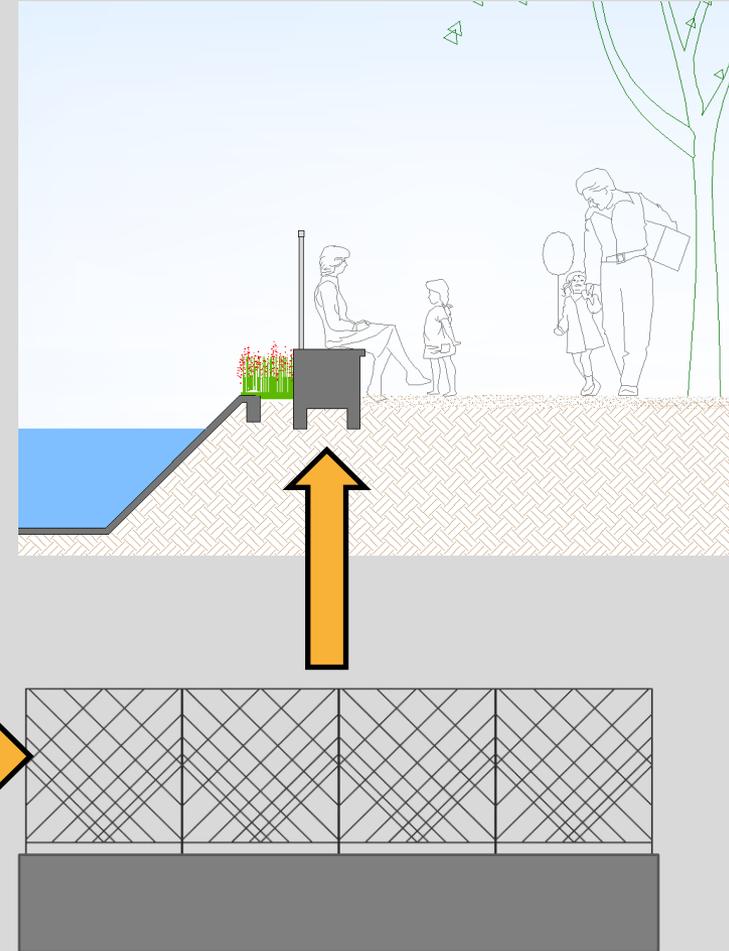
- Criação de barreira com bancos e grades no entorno que delimitam a área do playground e aproveitam as visuais do lago

Delimitação da área de playground junto ao lago

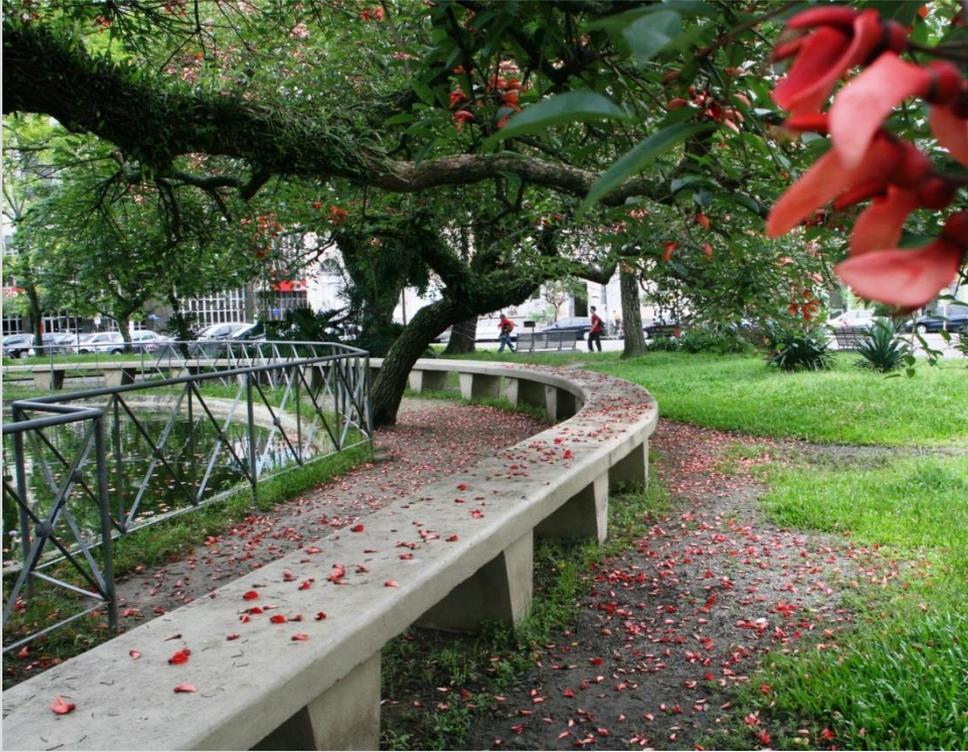
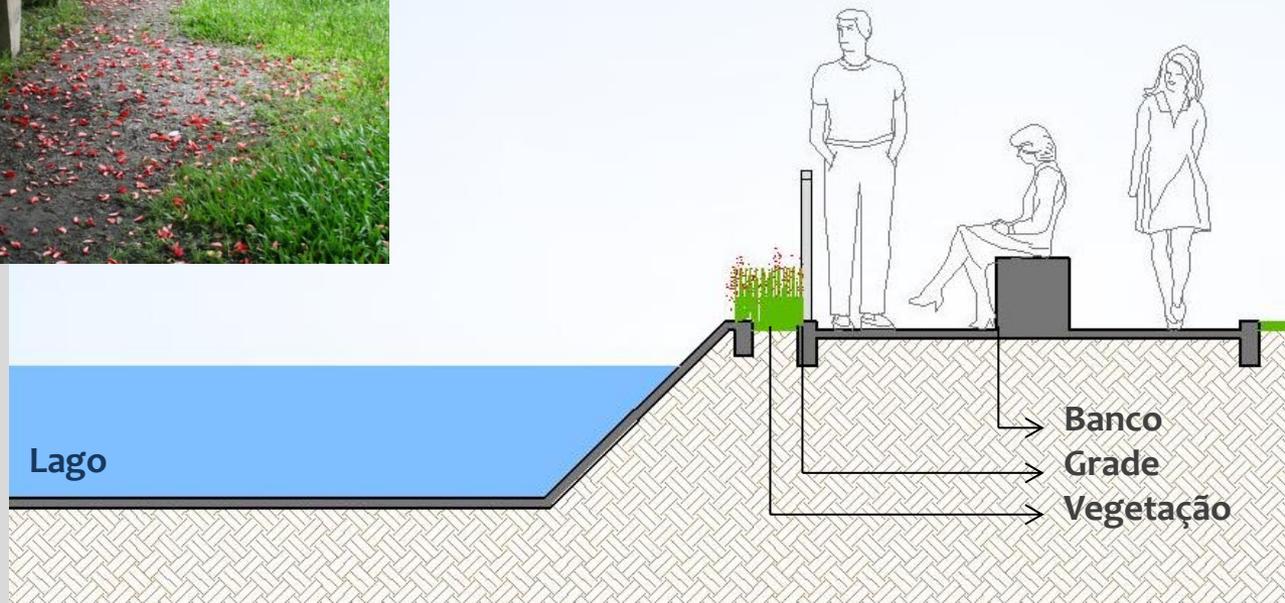
Delimitação da área de playground junto o lago

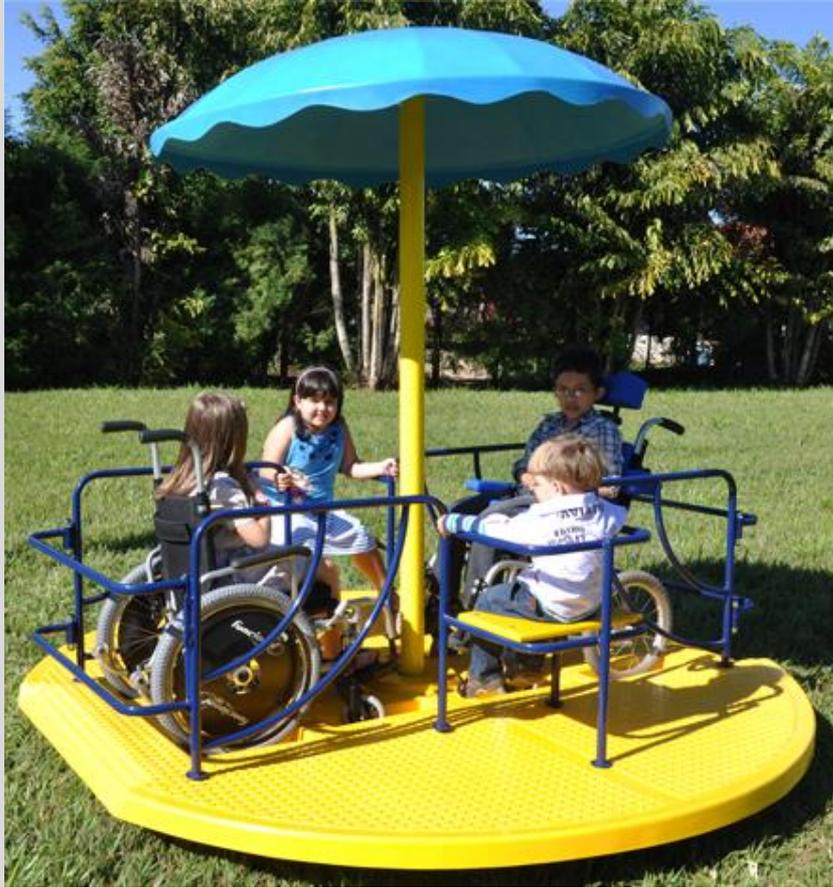
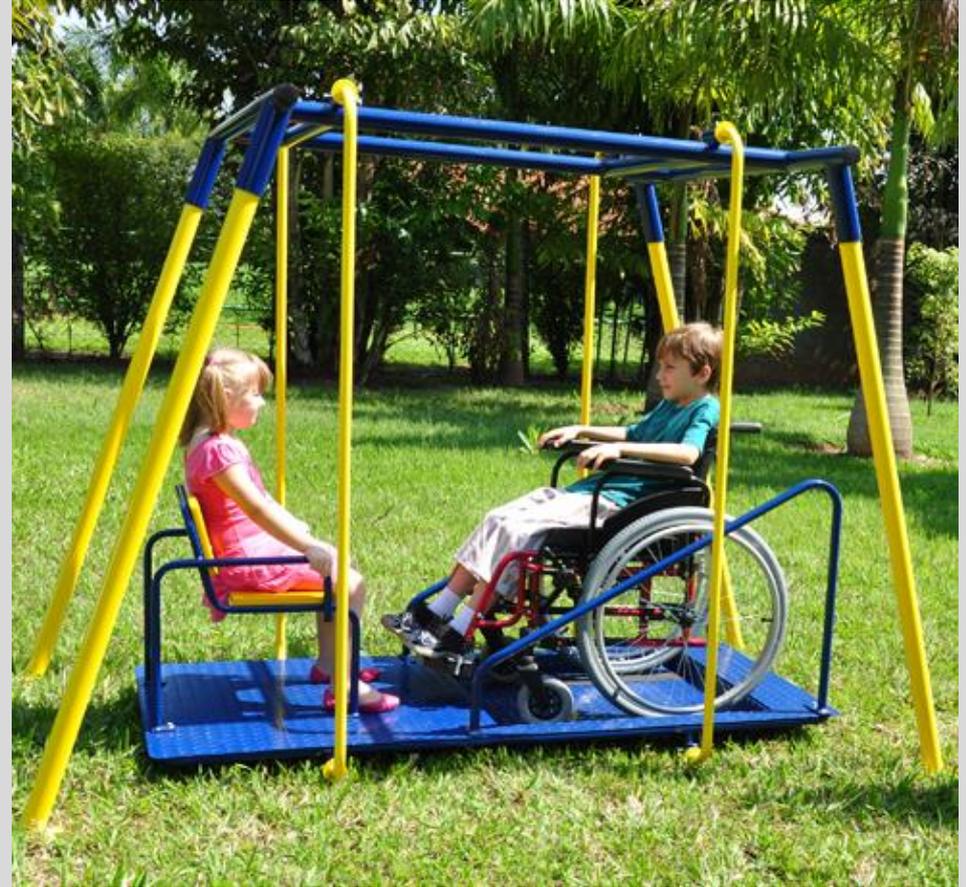
- Recuperação dos brinquedos atuais e adição de brinquedos PNE

Brinquedos PNE

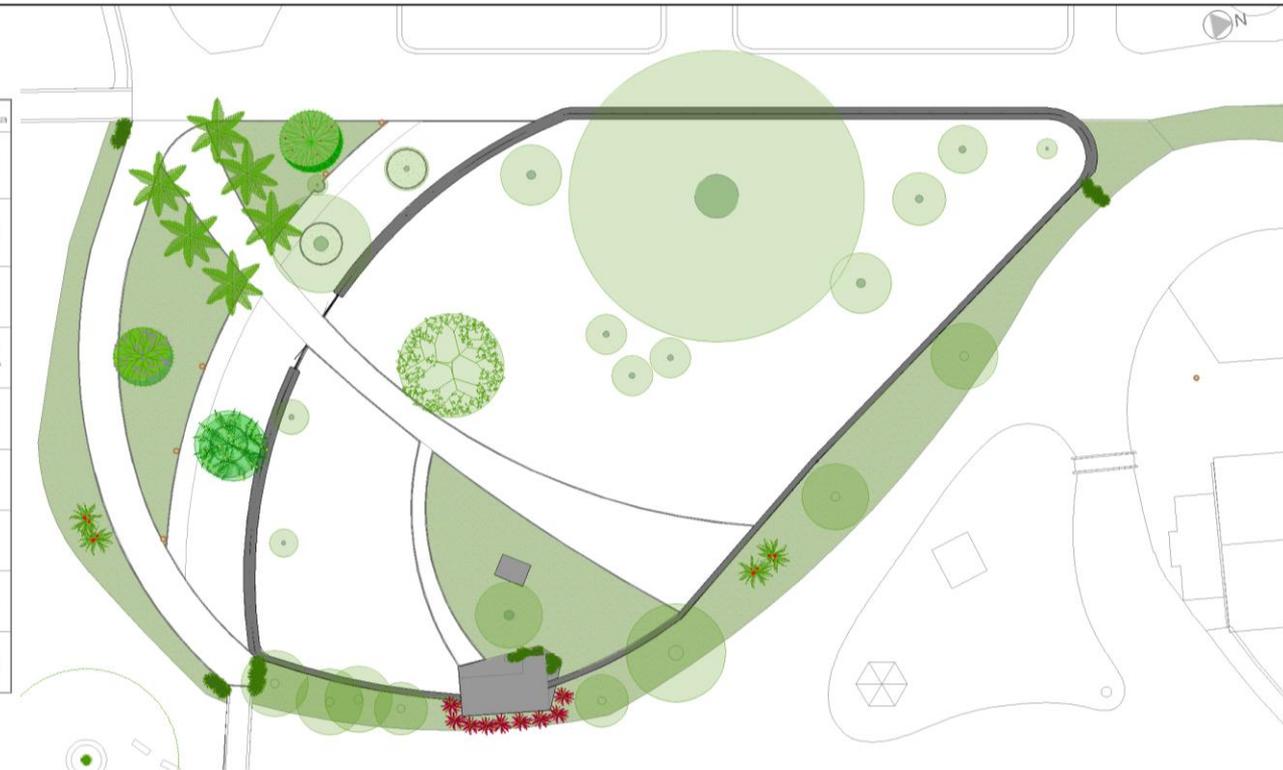
PLANTA PAISAGISMO
1/200

Especificações - vegetação

Nome Popular	Nome Científico	Dimensão mínima da muda	Quantidade	Imagem	Legenda
PIANGUEIRA	<i>Eugenia uniflora</i>	1.0 metro de altura do chão até a folha mais alta	1 unidade

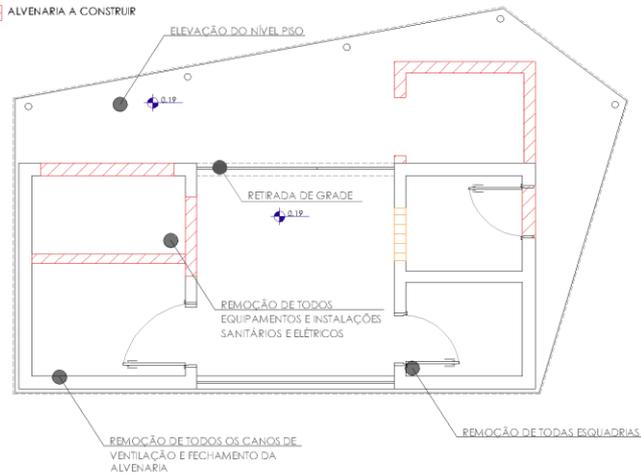
PLANTA BAIXA DE REFORMA
1/50

ALVENARIA A CONSTRUIR

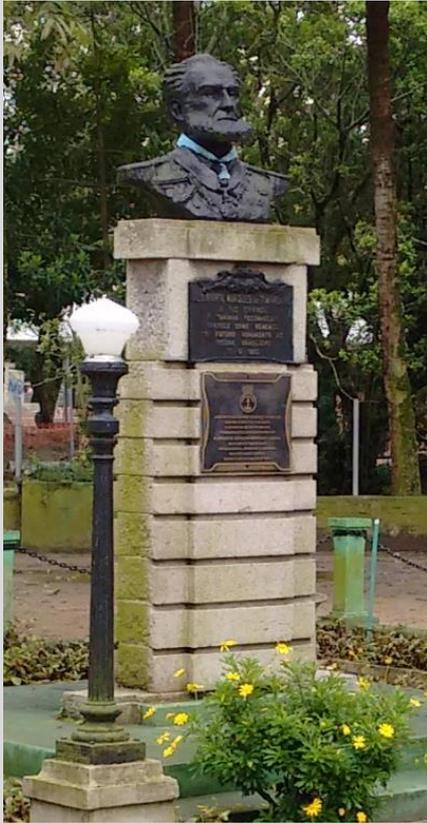
Embora o nome da Praça seja Almirante Tamandaré, o busto que o homenageia não ganha lugar destaque.

Sendo assim, o projeto prevê a transposição da escultura para integrar o eixo principal que interliga os pontos de interesse, dando valor ao local de passagem subaproveitado.

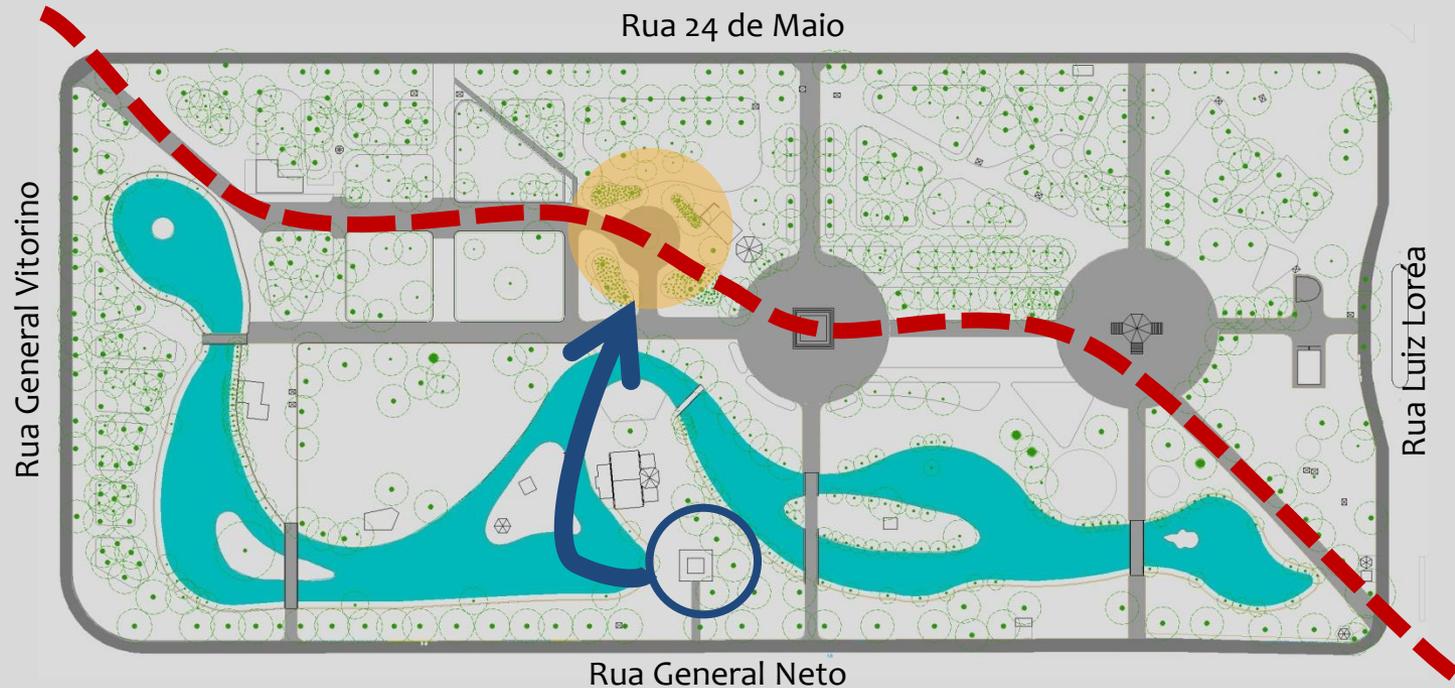
- Localização atual
- Localização proposta

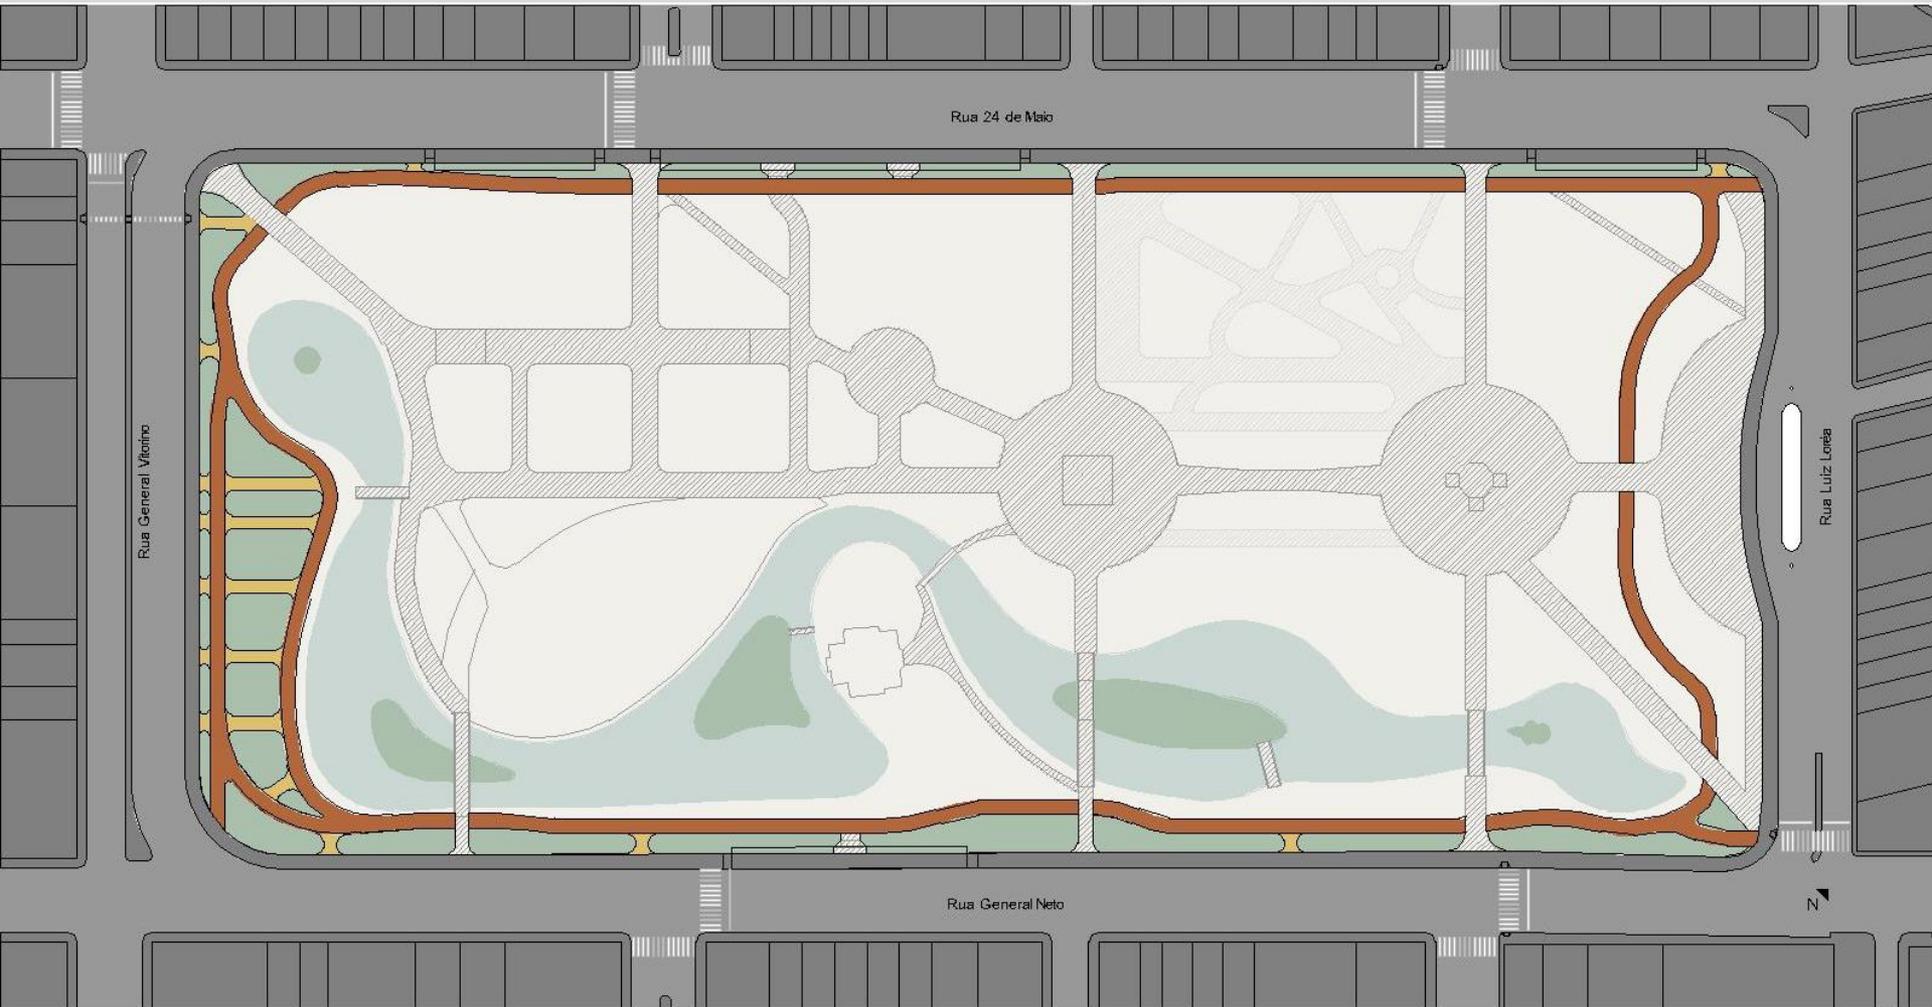
- Área do circuito: 2.839,10m²
- Perímetro do circuito: 1.916,07m
- Largura do circuito: 3,00m
- Pavimentação: placas pré-moldadas de concreto sob asfalto pigmentado

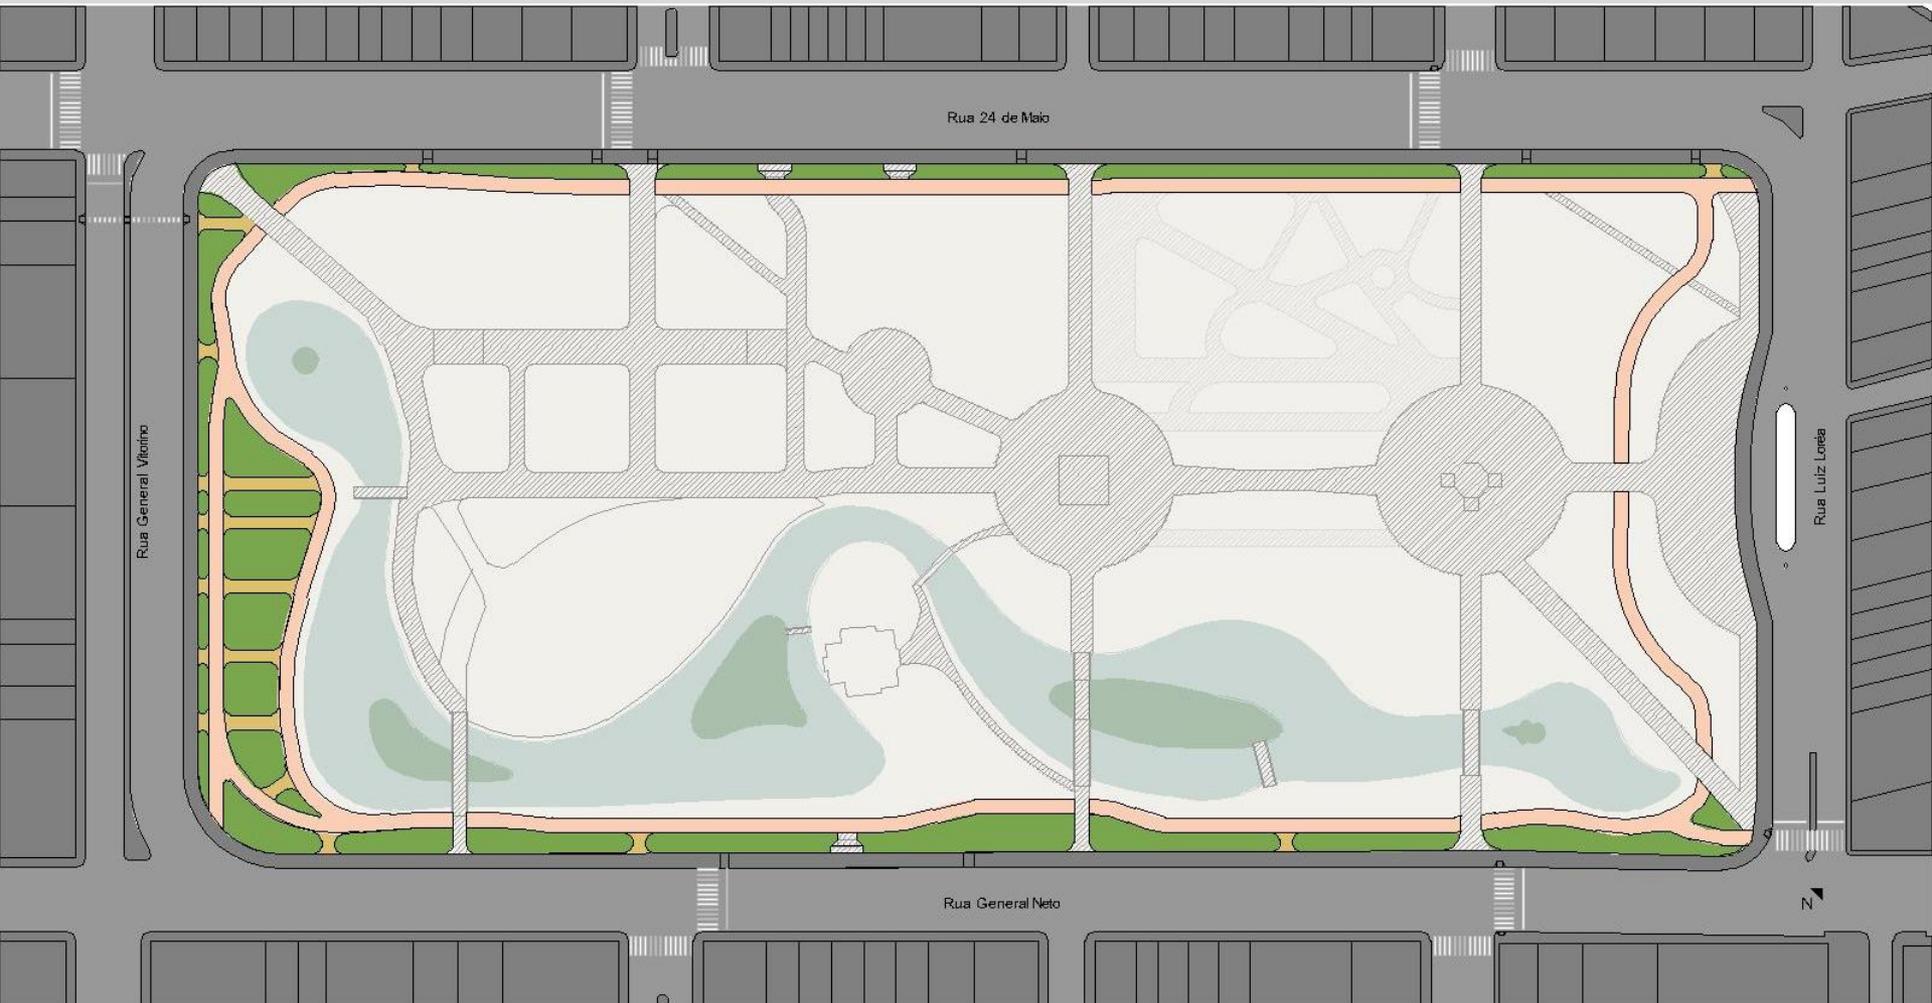
- Área total de canteiros: 3.220,91m²
- Área de canteiros recuperados: 792,09m²
- Perímetro total de canteiros: 1.1819,27m
- Perímetro de canteiros recuperados: 313,32m² | Material: alvenaria
