PREFEITURA MUNICIPAL DO RIO GRANDE
SECRETARIA MUNICIPAL DE COORDENAÇÃO E PLANEJAMENTO

PROPOSTA DE REVITALIZAÇÃO PRAÇA ALMIRANTE TAMANDARÉ

Subprojetos:

- 3. Playground
- 6. Edificações
- 9. Circuito

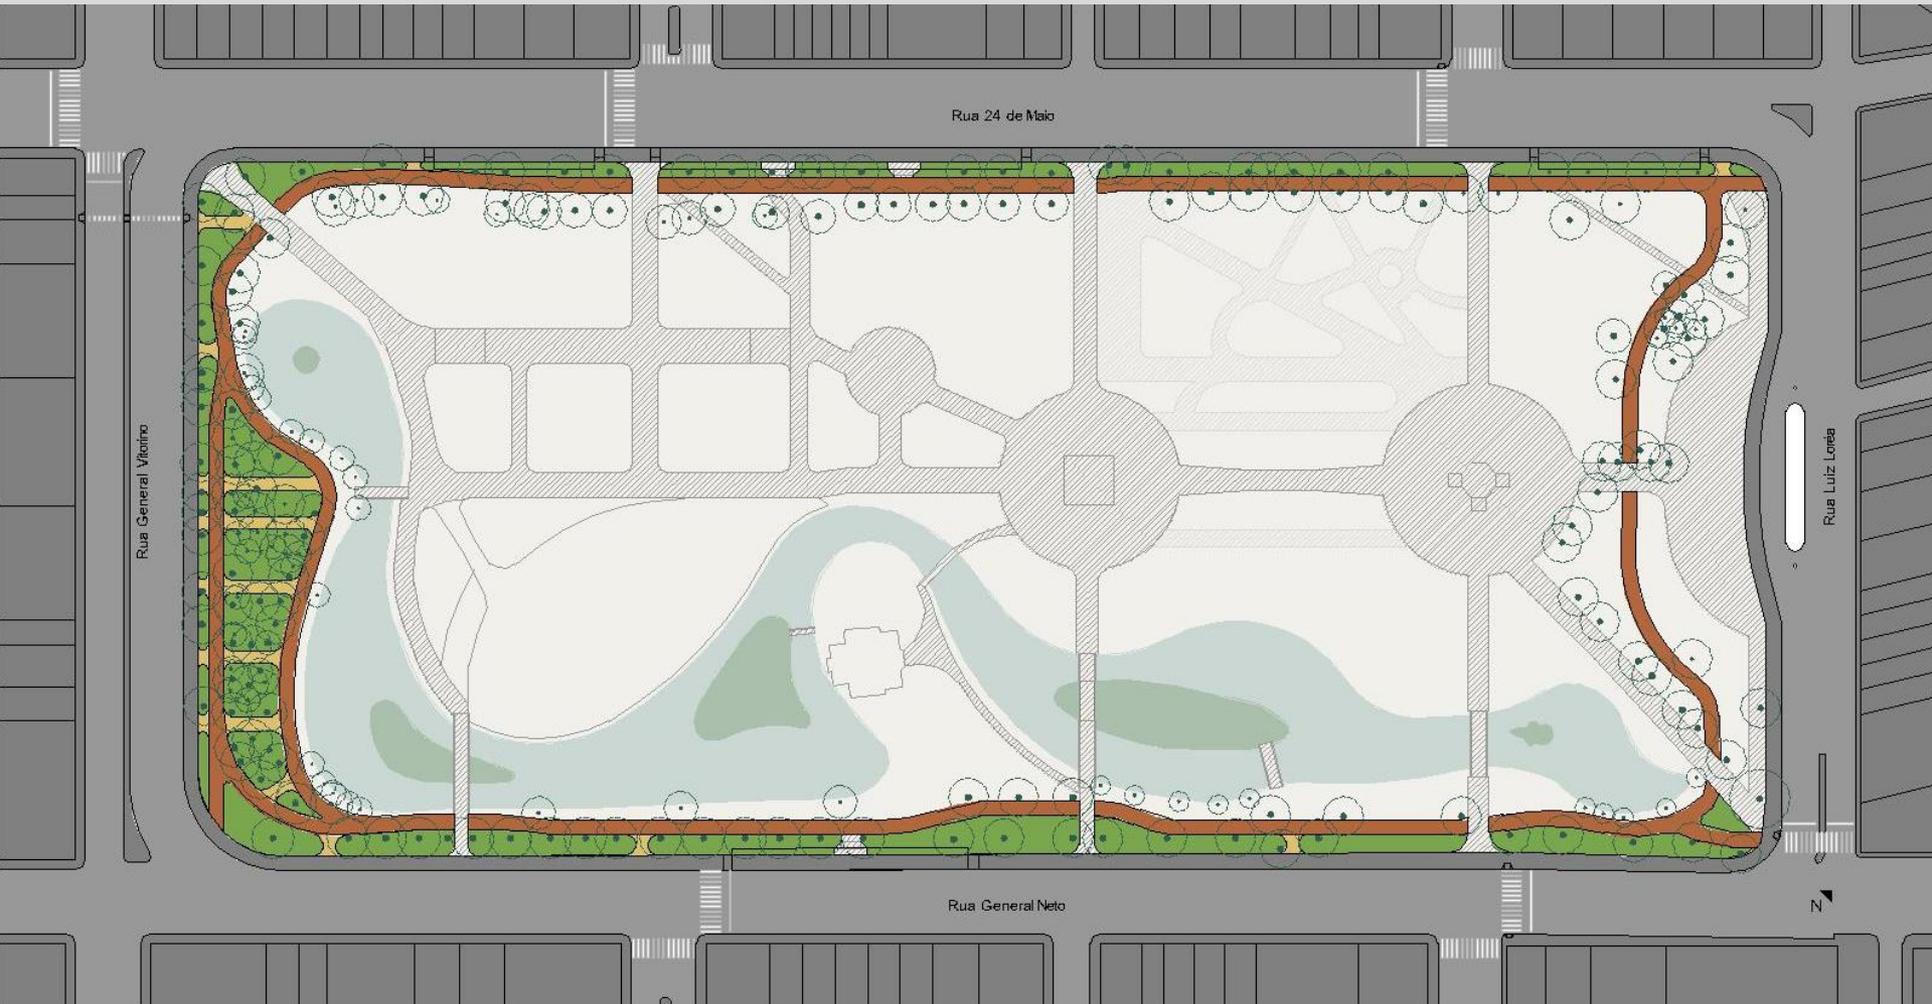
- Árvores abrangidas pelo projeto: aproximadamente 230 árvores*
- Árvores abrangidas pelos novos canteiros: aproximadamente 170 árvores

*não há previsão de retirada de árvores existentes

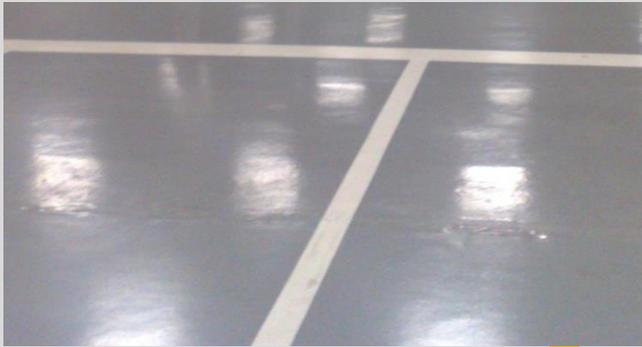
Pista em concreto coberto com pintura emborrachada fazendo todo o contorno da praça.

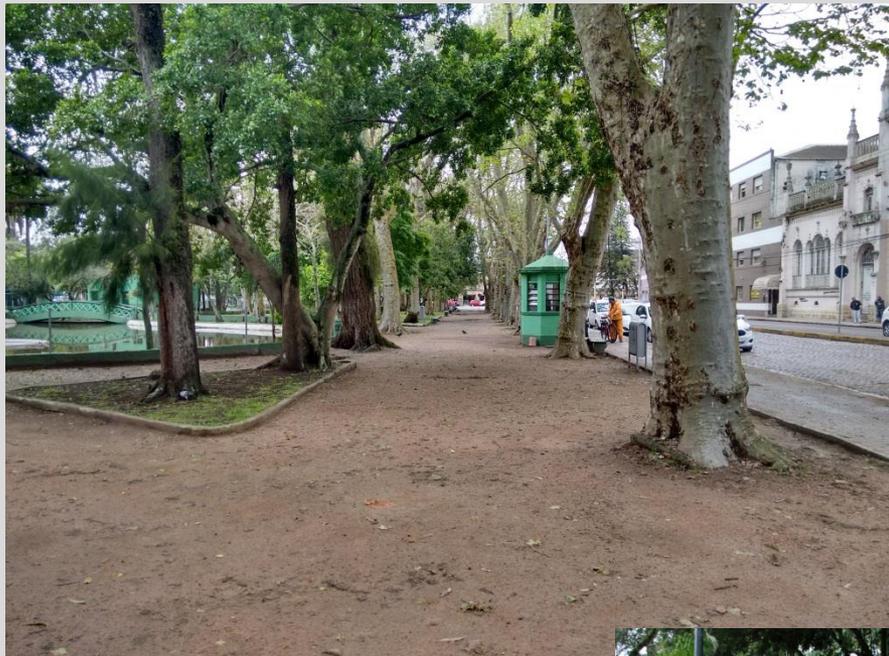
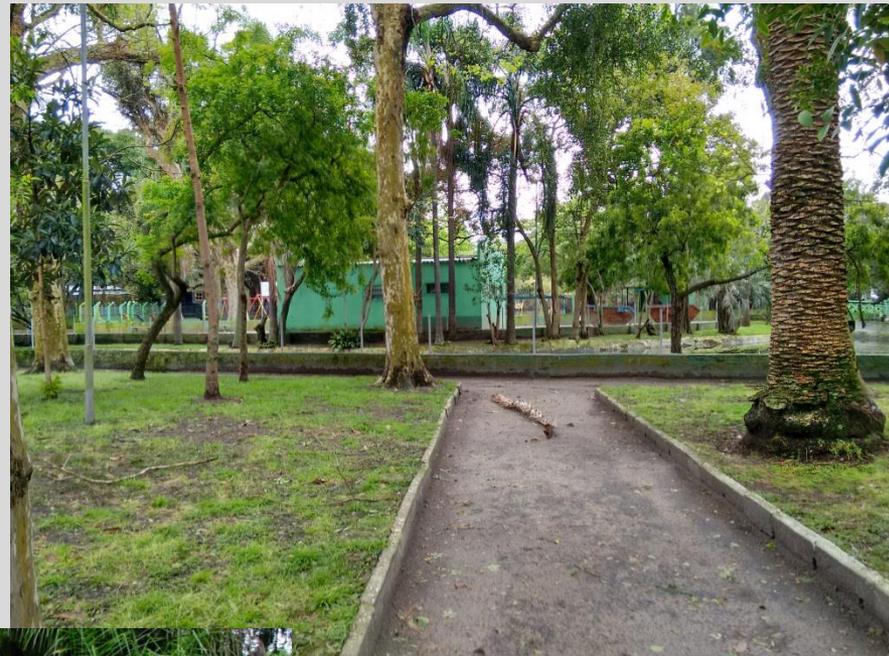
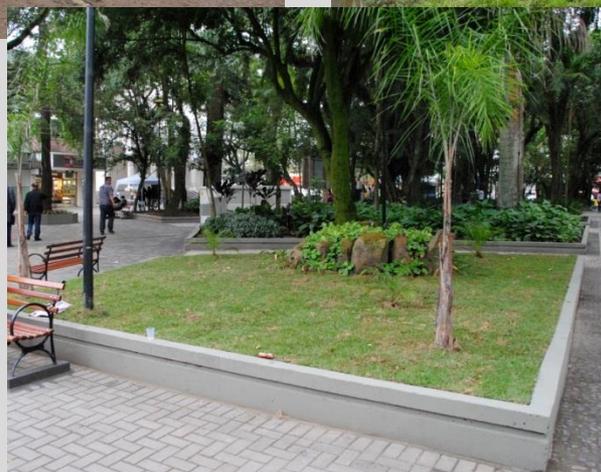
NOVOS CANTEIROS

- Canteiros em alvenaria com altura elevada, protege as raízes das árvores e pode ser utilizado como banco

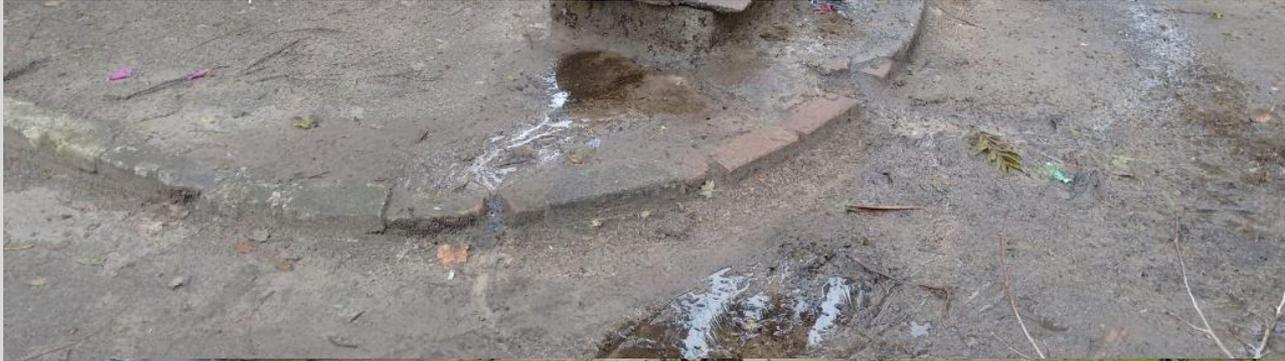
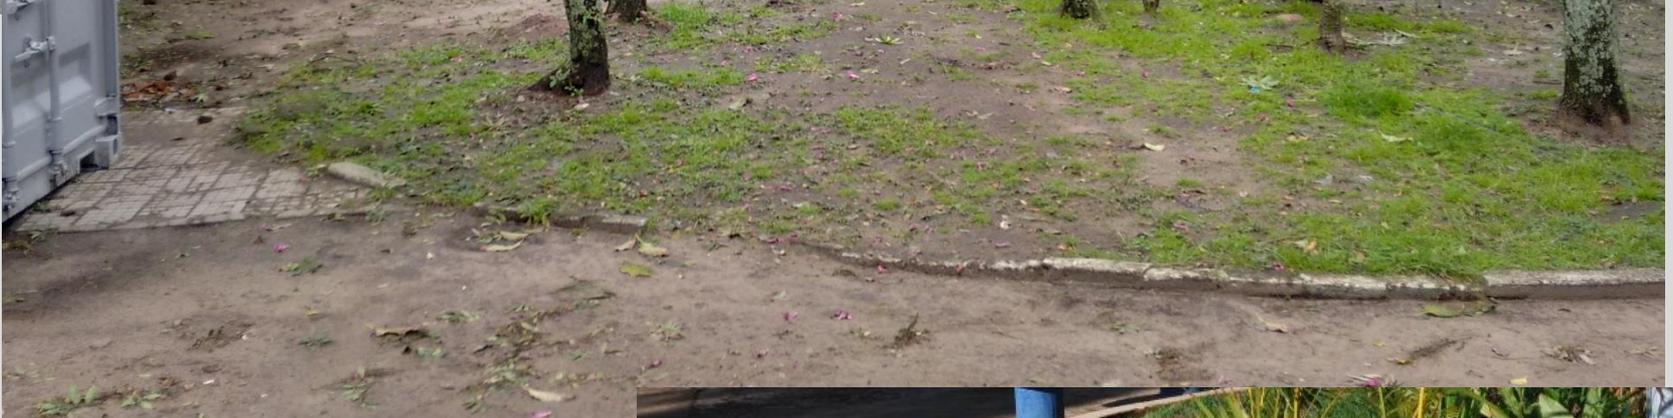
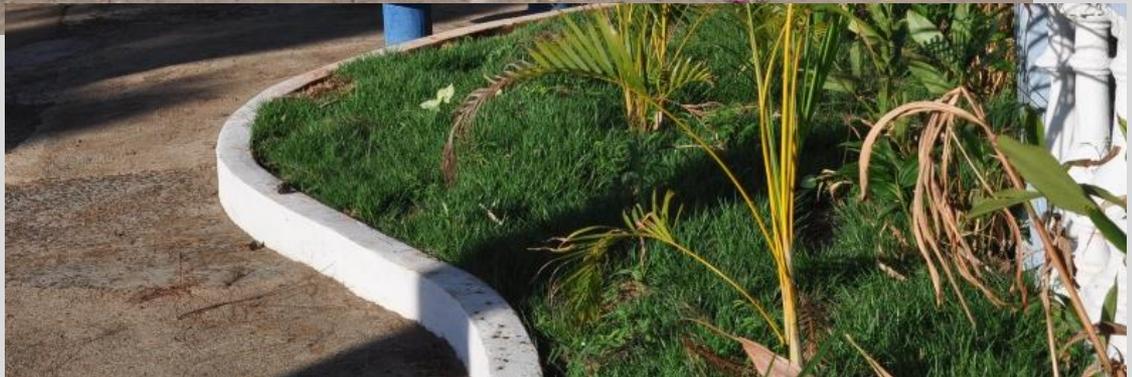
- Canteiros em alvenaria
