PLANTA BAIXA EDIFICAÇÃO EXISTENTE

<b>INFORMAÇÃO DE PROJETO</b>	
<b>PROJETO DE REFORMA ESCOLA EVA MANN</b>	
AVENIDA DAS ANSEPADAS, Nº 50 - PARQUE MARINHA	
PROJETO DE REFORMA	
02/03	
PLANTA BAIXA EXISTENTE: REFORMA E LOCALIZAÇÃO

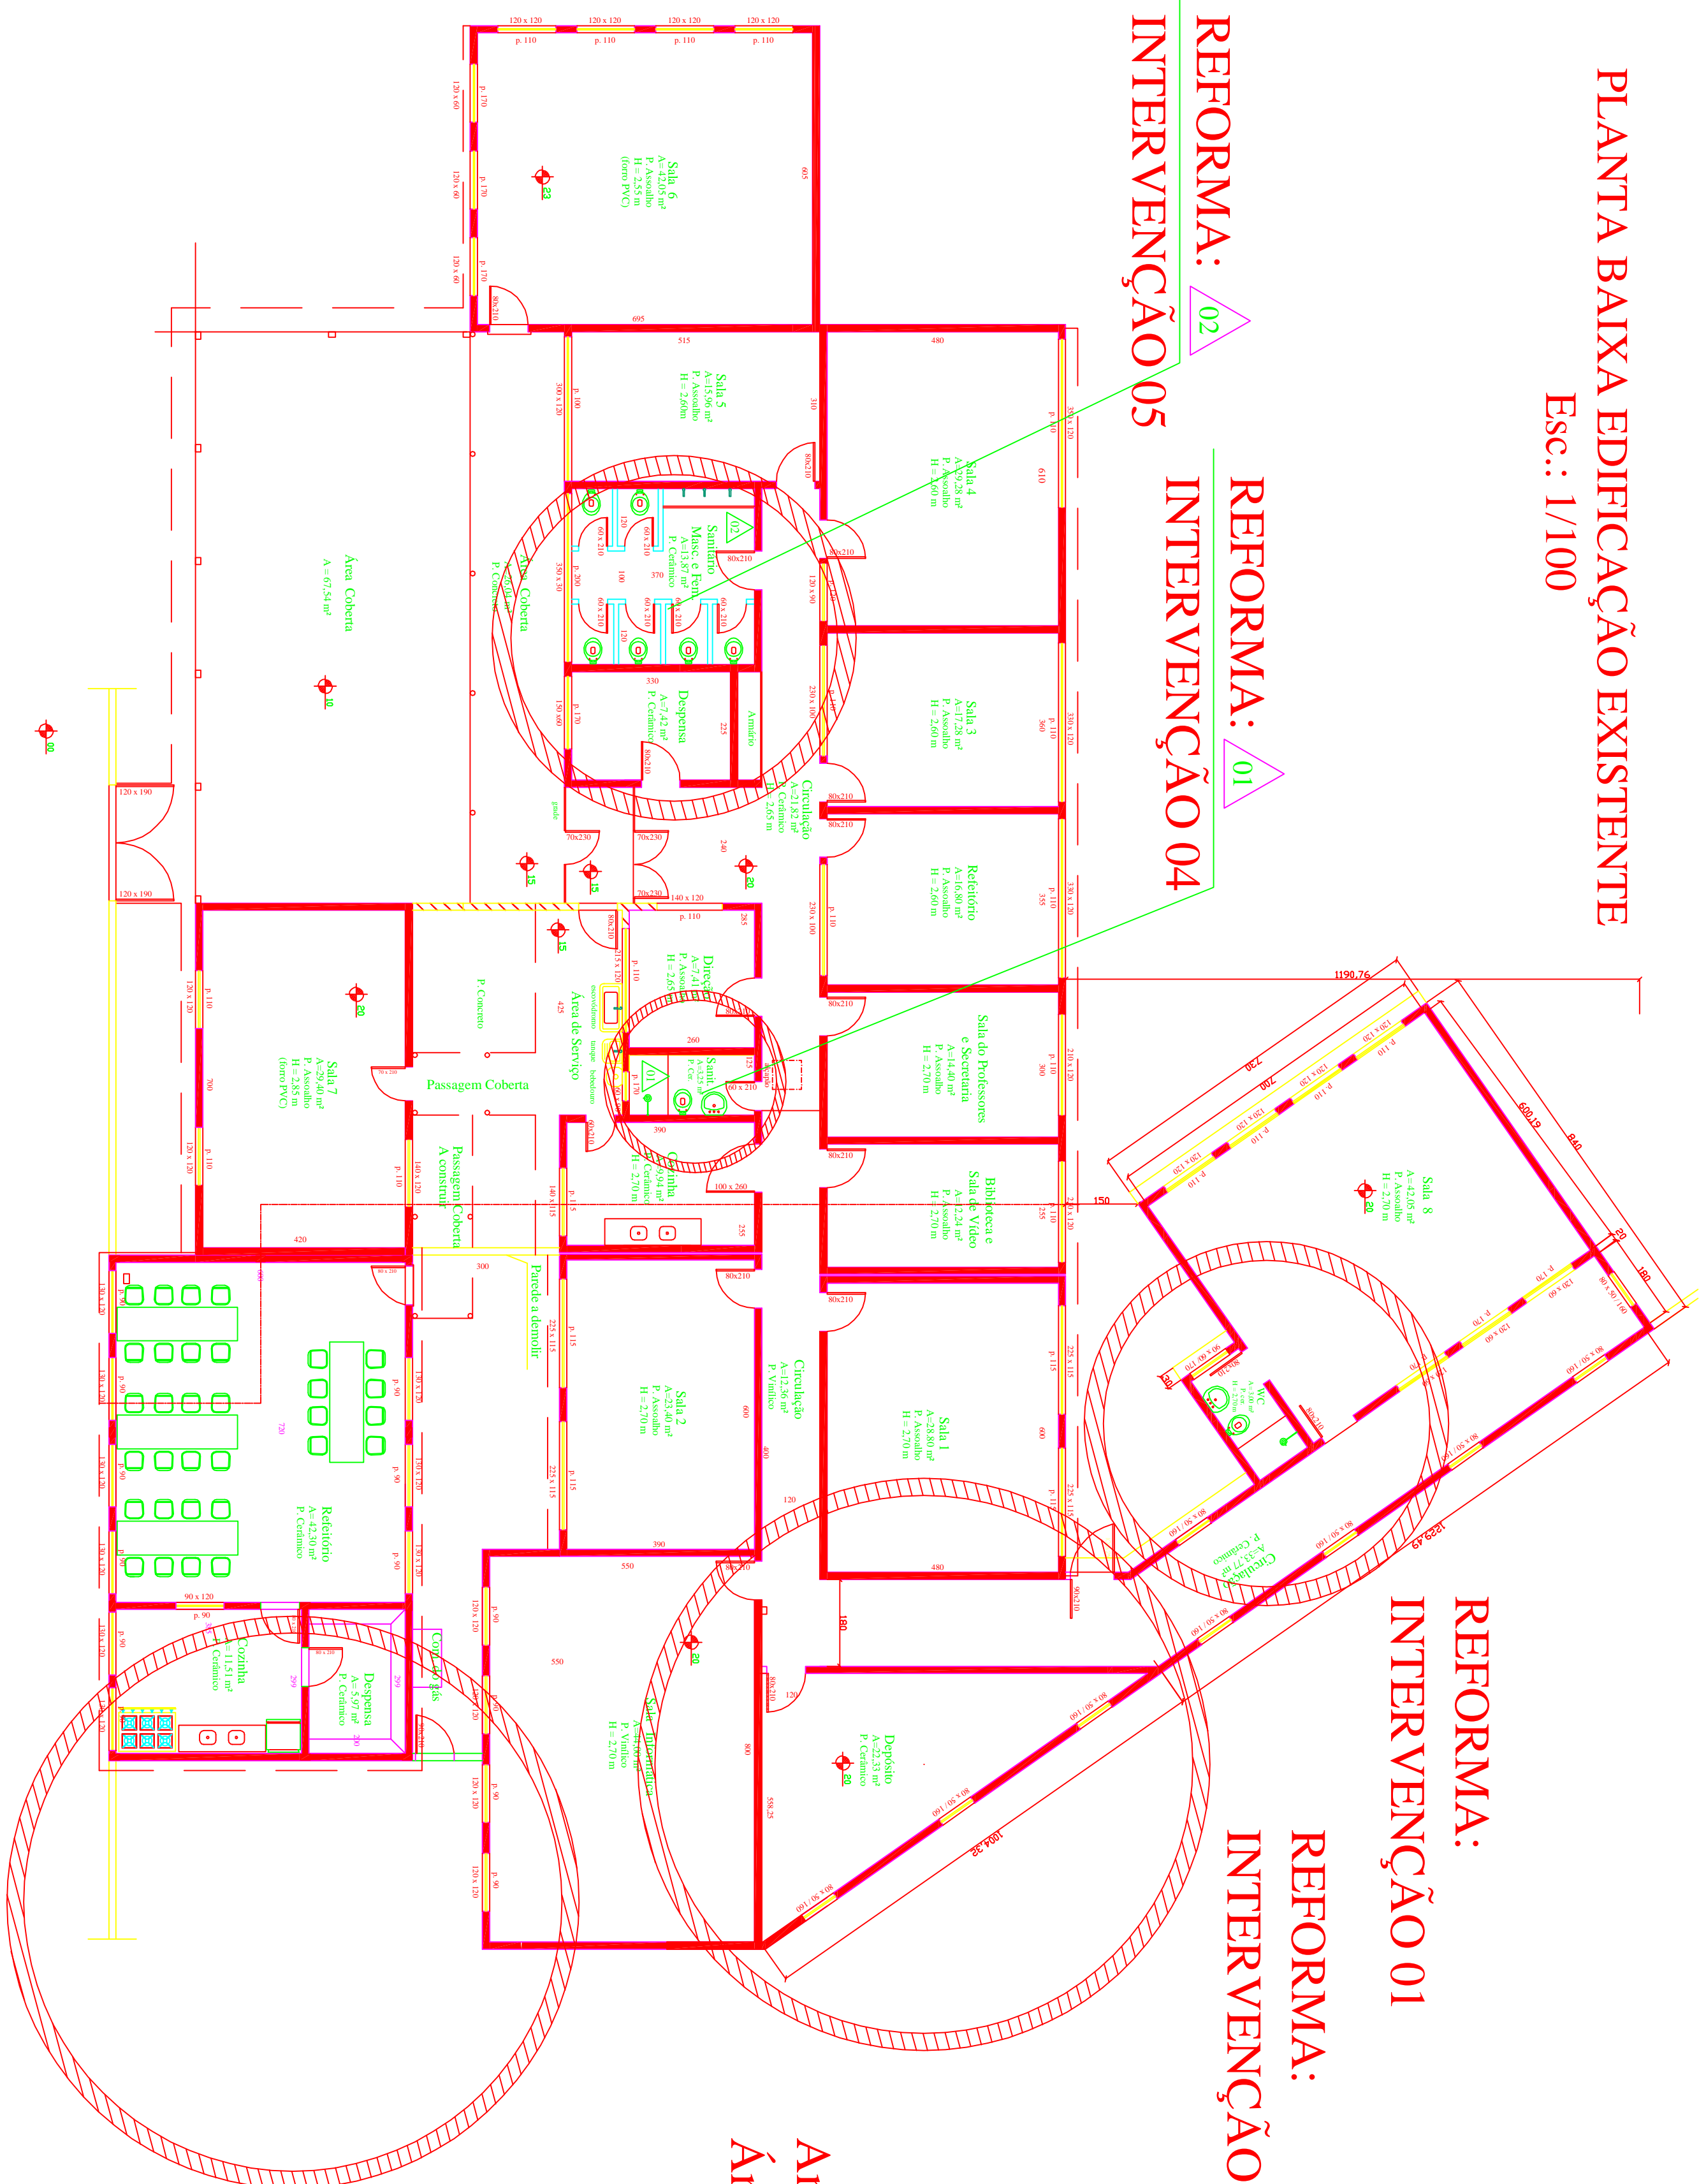
Ampliação em alvenaria: 27,13 m²  
Área de reforma: 60,69 m²

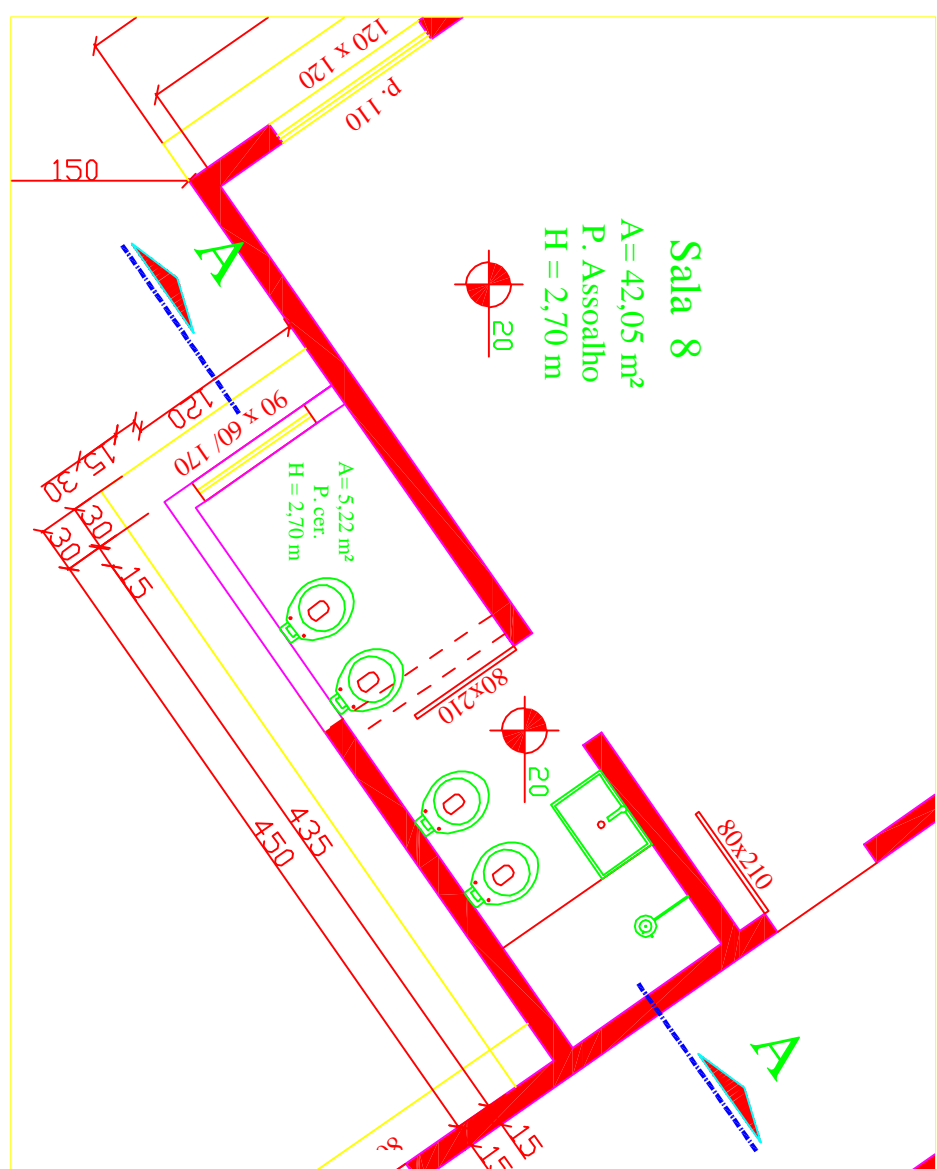
REFORMA: INTERVENÇÃO 01  
- AMPLIAÇÃO DO BANHEIRO INFANTIL -  
Esc.: 1/50

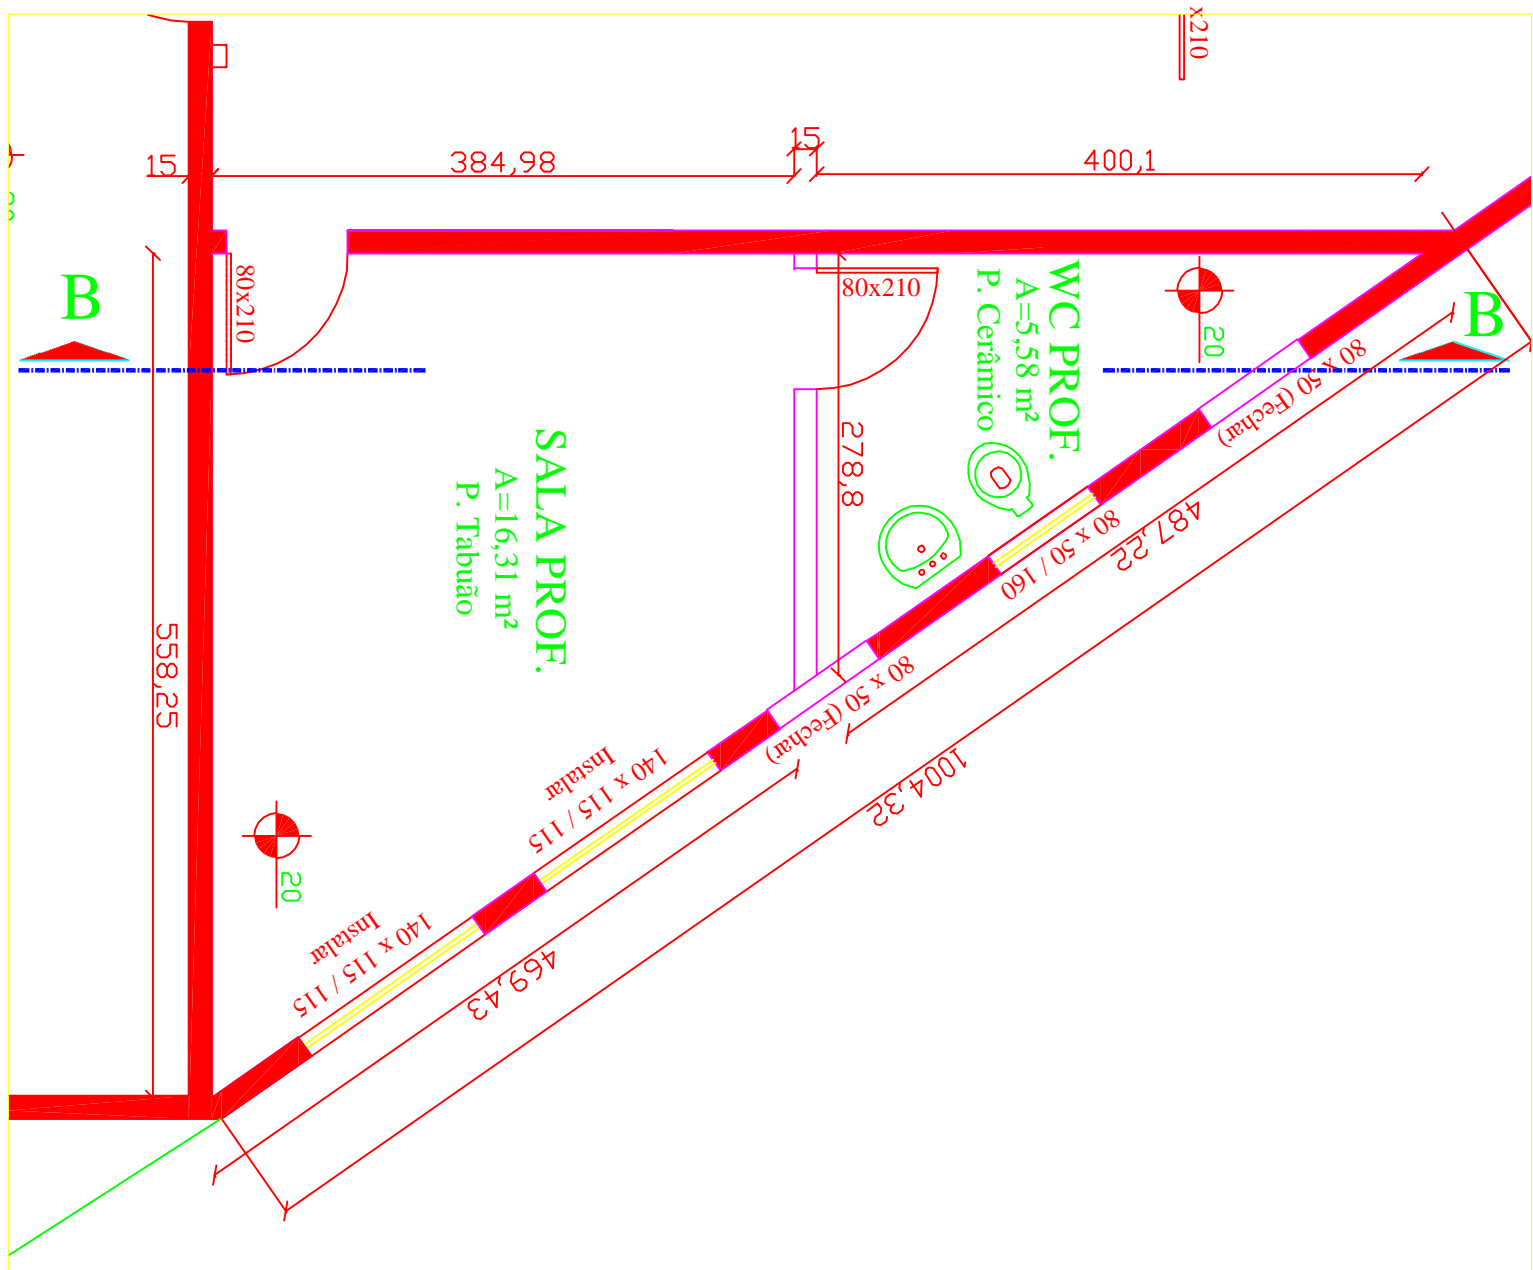
REFORMA: INTERVENÇÃO 02  
- EXECUÇÃO DE BANHEIROS E DEPÓSITO -  
Esc.: 1/50

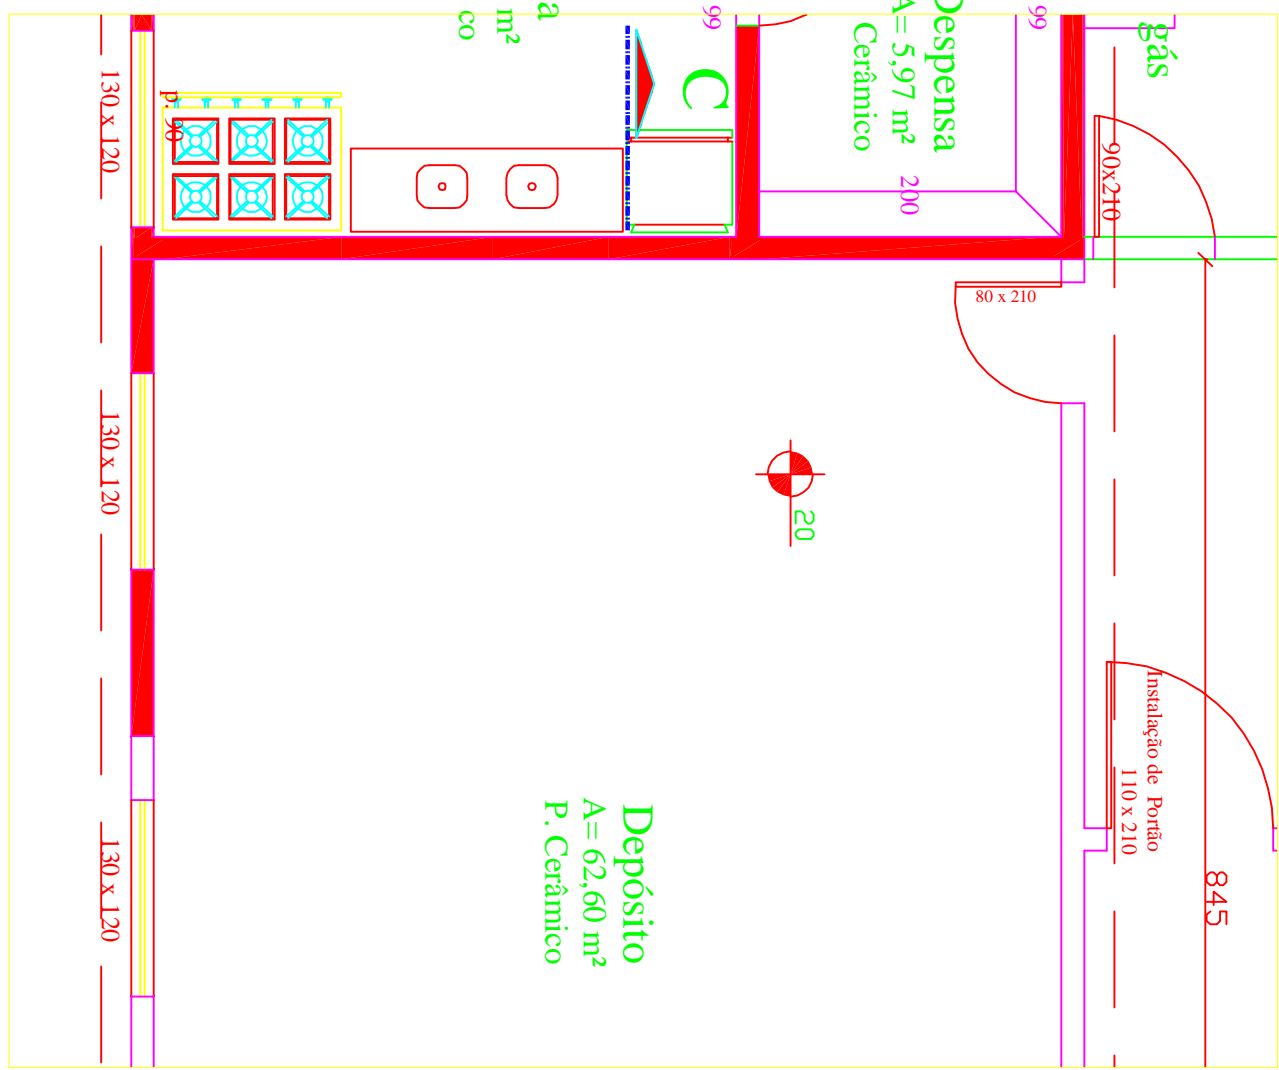
REFORMA: INTERVENÇÃO 03  
- EXECUÇÃO DE DEPÓSITO -  
Esc.: 1/50

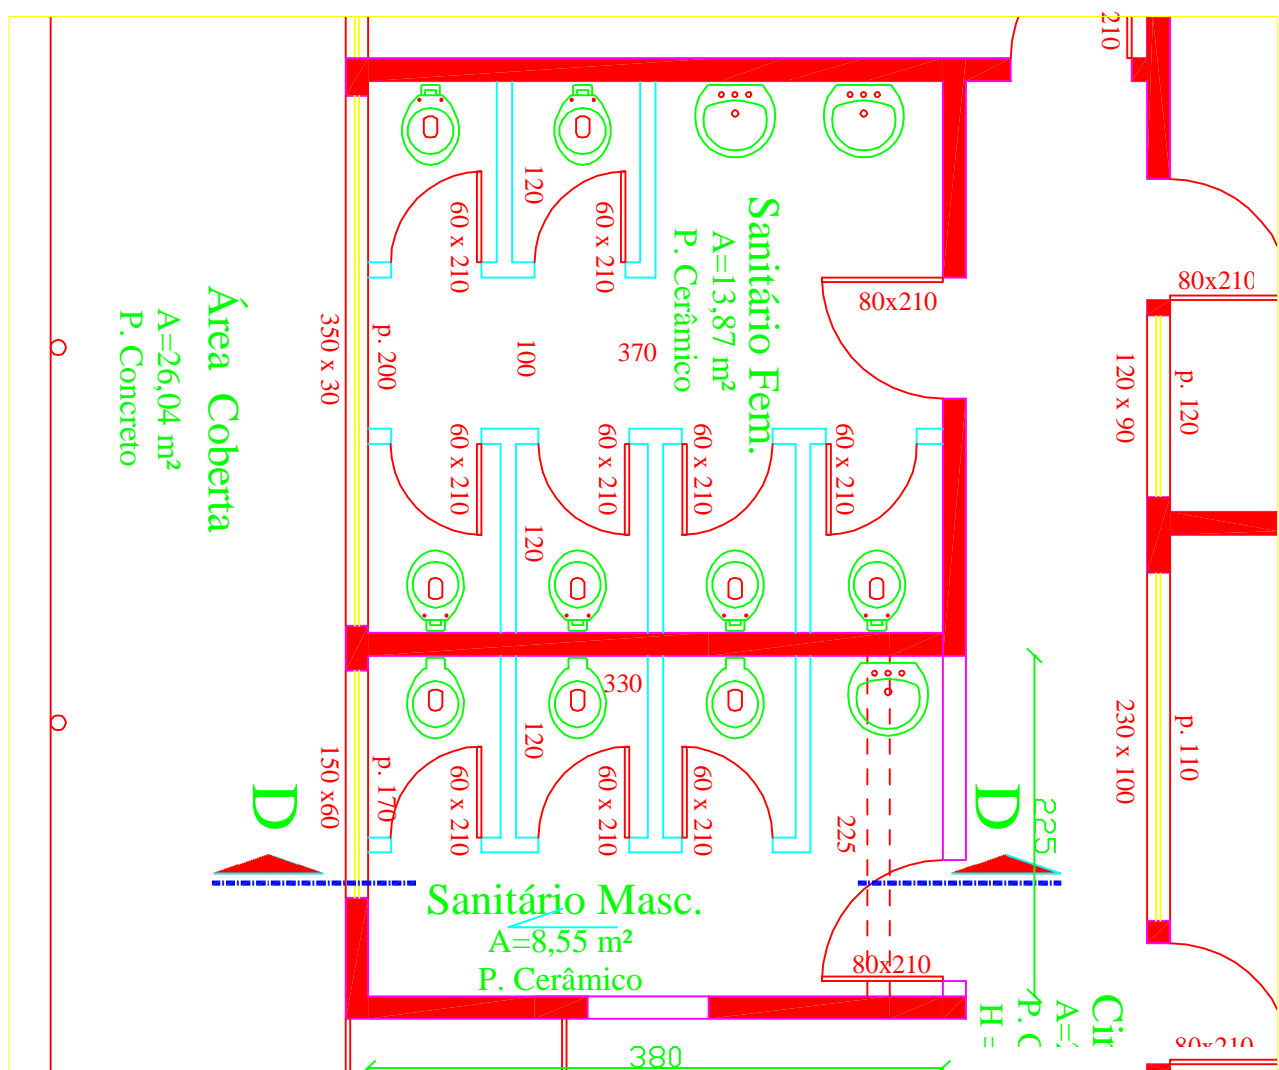
REFORMA: INTERVENÇÃO 05  
- SUBSTITUIÇÃO BANCADA POR LAVATÓRIOS (02)  
- EXECUÇÃO DE BANHEIROS MASCULINOS  
Esc.: 1/50
