**INVENTÁRIO DO PATRIMÔNIO CULTURAL DO RIO GRANDE DO SUL**  
**MINISTÉRIO DA CULTURA - IPHAN - 12º COORDENAÇÃO REGIONAL**  
**GOVERNO DO ESTADO DO RS - SEDAC - IPHAE**

1. MUNICÍPIO : Rio Grande - centro  
 DENOMINAÇÃO :  
 ENDEREÇO : Aquidaban, Rua N.º700/702/704  
☒ URBANO ☐ RURAL

2 PRS/03-0007.00026

3. TIPOLOGIA :  
 6- Arquitetura Civil Privada

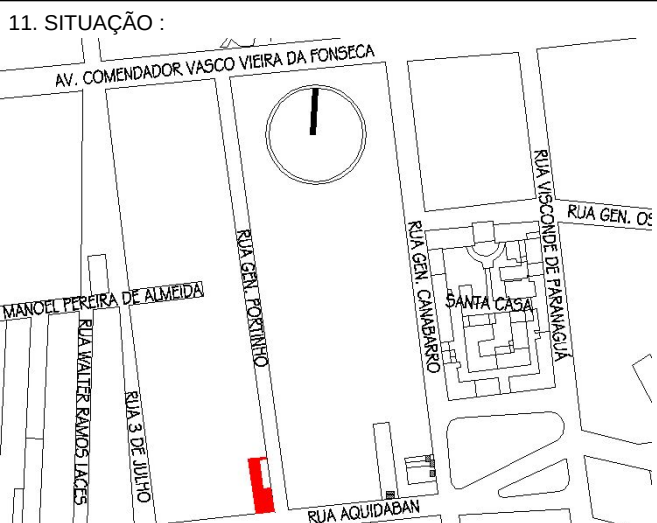
12. OBSERVAÇÕES :  
 Descaracterização da platibanda do nº 700, e colocação de cortina de ferro e toldo;  
 Bandeira com vidro colorido na esquina;  
 Cimalha e detalhes em massa sobre as vergas;  
 Esquina chanfrada com cunhais da ordem compósita;  
 Os nº 702 e 704 estão sendo demolidos internamente.
