**INVENTÁRIO DO PATRIMÔNIO CULTURAL DO RIO GRANDE DO SUL**  
**MINISTÉRIO DA CULTURA - IPHAN - 12º COORDENAÇÃO REGIONAL**  
**GOVERNO DO ESTADO DO RS - SEDAC - IPHAE**

1. MUNICÍPIO : Rio Grande - centro  
DENOMINAÇÃO : Igreja Nossa Senhora de Fátima  
ENDEREÇO : Canabarro, Rua General N.º401  
☒ URBANO ☐ RURAL

2 PRS/03-0007.00067

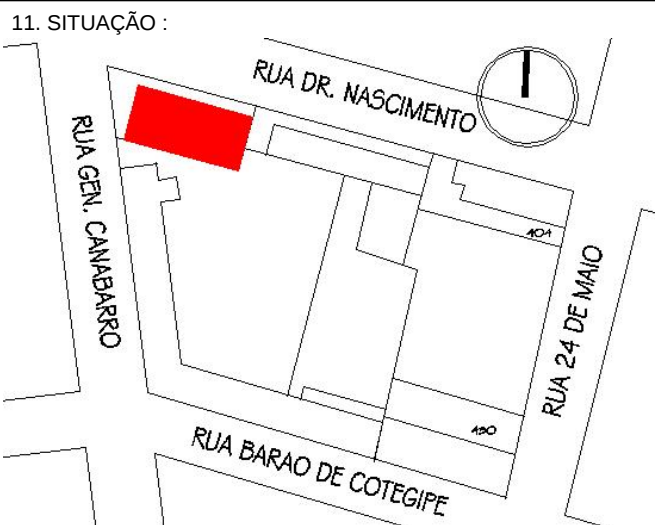
12. OBSERVAÇÕES :  
Estilo Neo-Gótico;  
Campanário central rendilhado;  
Entrada com escadaria;  
Acesso principal com porta de madeira com duas folhas e marcado por\* colunas nichadas;  
Acessos secundários pela lateral;  
Composta por três naves;  
Janelas sobre porta em arco ogival com vitral;  
Rosácea na torre central;  
Detalhes em argamassa na fachada;  
Construída em 1952;  
Descaracterização: colocação de grade envolvendo a edificação e nas\* janelas, construção de
