**INVENTÁRIO DO PATRIMÔNIO CULTURAL DO RIO GRANDE DO SUL**  
**MINISTÉRIO DA CULTURA - IPHAN - 12º COORDENAÇÃO REGIONAL**  
**GOVERNO DO ESTADO DO RS - SEDAC - IPHAE**

1. MUNICÍPIO : Rio Grande - Centro  
 DENOMINAÇÃO : Hotel Portugal  
 ENDEREÇO : Netto, Rua General N.º8  
☒ URBANO ☐ RURAL

2 PRS/03-0007.00254  
 3. TIPOLOGIA :  
 6- Arquitetura Civil Privada

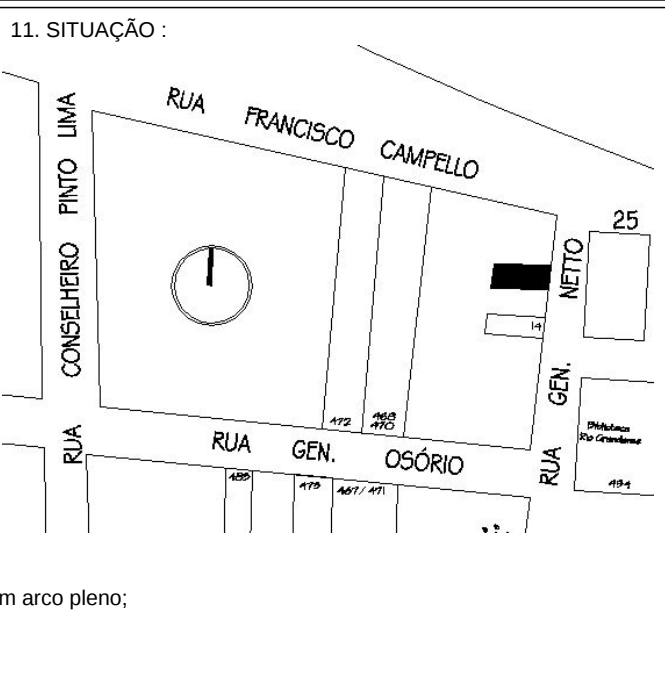
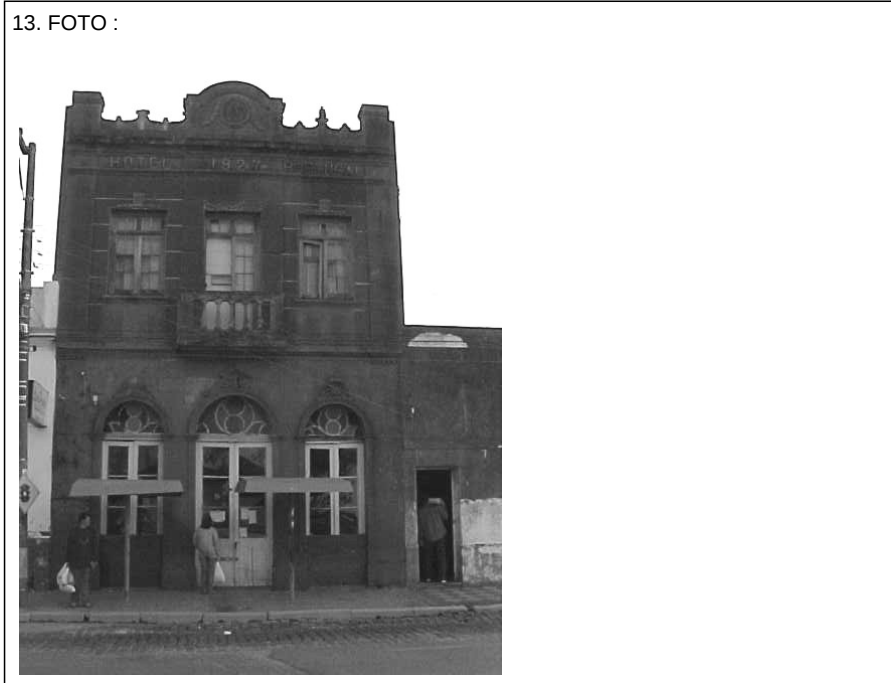
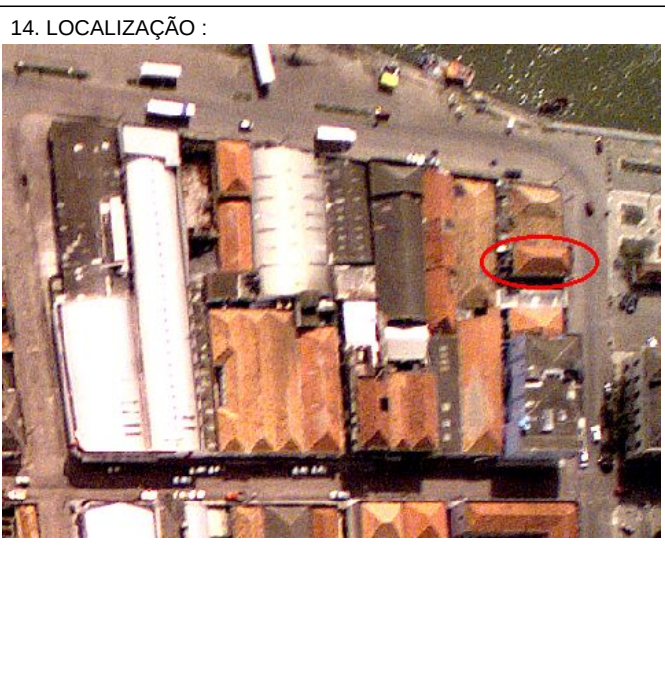
12. OBSERVAÇÕES :  
 Platibanda cheia com frontão arredondado;  
 Balcão central balastrado;  
 Esquadrias do pavimento térreo 2 folhas envidraçadas com postigo,\* bandeiras com verga em arco pleno;  
 Esquadrias do segundo pavimento 2 folhas com postigo e bandeira com\* verga reta;
