**INVENTÁRIO DO PATRIMÔNIO CULTURAL DO RIO GRANDE DO SUL**  
**MINISTÉRIO DA CULTURA - IPHAN - 12º COORDENAÇÃO REGIONAL**  
**GOVERNO DO ESTADO DO RS - SEDAC - IPHAE**

1. MUNICÍPIO : Rio Grande  
DENOMINAÇÃO : Igreja do Salvador  
ENDEREÇO : Netto, Rua General N.º382  
☒ URBANO ☐ RURAL

2 PRS/03-0007.00259

3. TIPOLOGIA :  
1- Arquitetura Religiosa

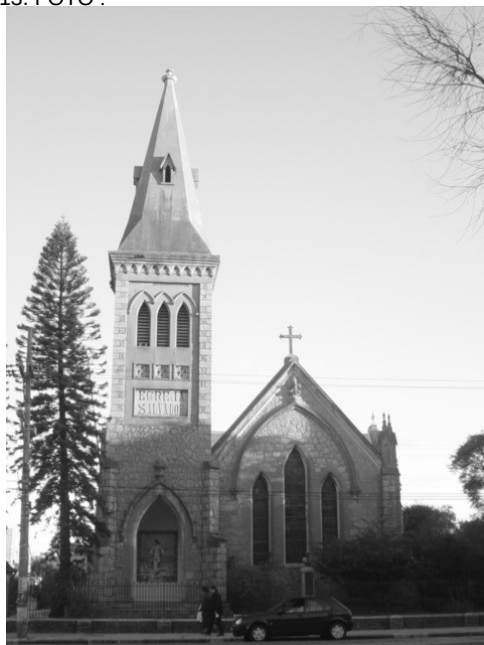
13. FOTO :

Torre marca o acesso principal;  
Datação esculpida em pedra no canto esquerdo inferior da fachada;  
Hall com tapete de mosaico;  
Revestida internamente com reboco e lambri de madeira, anteriormente de pedra;  
Porta principal 2 folhas de madeira;  
Janelas com vidros coloridos posteriormente colocados;  
Planta baixa em forma de cruz;  
Estrutura da cobertura em forma de arcos ogivais apoiados em pedras salientes da parede;  
Cobertura recebeu manta impermeabilizante.
