**INVENTÁRIO DO PATRIMÔNIO CULTURAL DO RIO GRANDE DO SUL**  
**MINISTÉRIO DA CULTURA - IPHAN - 12º COORDENAÇÃO REGIONAL**  
**GOVERNO DO ESTADO DO RS - SEDAC - IPHAE**

1. MUNICÍPIO : Rio Grande - centro  
DENOMINAÇÃO : Polícia Federal  
ENDEREÇO : Osório, Rua General N.º512  
☒ URBANO ☐ RURAL

3. TIPOLOGIA :  
5- Arquitetura Civil Oficial

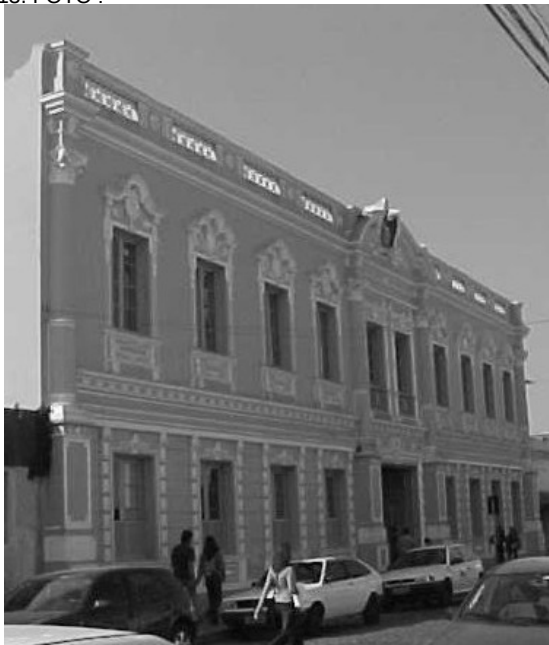
13. FOTO :

Portada de duas folhas, em madeira trabalhada;  
Janelas do pavimento térreo com duas folhas de abrir, postigo e meia\* veneziana fixa, no pavimento superior envidraçadas de abrir;  
Elementos decorativos em massa ao redor das esquadrias;  
Presença de colunas da ordem coríntia, nichadas e cuja base ocupa\* todo pavimento térreo e o fuste é a partir do pavimento superior, sendo\* parte estriado e parte Platibanda vazada;  
Soco texturizado.
